事故種類	公衆災害	発生日時	平成28年10月12日16時40分頃	事故当事者	1次下請け
事故区分	その他	年齢性別	36歳 男性	職種	主任技術者(BH運転手)
被災程度(全治)	宅内引込線(電話・インターネット回線)1本切断 影響戸数1戸				
事故概要	<ul style="list-style-type: none"> ・歩道整備工事。 ・事故当日は、更地部分の地盤のすき取りを道路縦断方向へバックホウ及び作業員1名(誘導・手元作業)で作業実施。作業中は架空線に接触しないようバックホウブームを水平に伸ばし、作業員の誘導で施工を行った。 ・すき取り終了後、作業員は別作業へ移動。オペレーターは、予定にはなかった作業(車庫入口を砕石で摺り付け)を行おうとして、バックホウのブームを起こして単独で移動した際、宅内引き込みの架空線と接触切断したものの。 ・回線復旧は翌日13日作業実施、13時10分完了。 				
事故原因等	<ul style="list-style-type: none"> ・設計図書記載事項の未提出、未実施があった。 ・店社パトロールによる現場の状況把握、事故防止対策(架空線の把握・防護対策判断)が機能していなかった。 ・現場出入口への高さ制限装置以外の、架空線防護対策及び注意喚起がなかった。 ・オペレーターが単独の判断で重機移動を行った。 				
改善策等	<ul style="list-style-type: none"> ・接触・切断事故防止事項を追加したチェックシートを使用し、現場担当者と品質証明員がチェックを行う。 ・施工計画書作成時、着工前、施工中に店社パトロール(月1回+不定期)を行い、架空線チェックシートを使用して診断する。 ・重機監視員を任命し、連絡合図は無線機と手旗で行う。監視員は常にオペレーターの視界の範囲内に配置、オペレーターは監視員の合図を目視確認後作業、移動を行う。※作業手順書、施工計画書に記載する。 ・架空線防護管、注意表示(▽布、赤色)を設置。地表面はのぼり旗、A型バリケードに注意喚起表示を行う。30mごとにブーム格納のイラスト板を設置。バックホウ運転席内及びブームに注意喚起のプレートを設置。

事故種類	労働災害	発生日時	平成28年10月26日 9時40分	事故当事者	2次下請け
事故区分	墜落・転落	年齢性別	53歳男性	職種	普通作業員
被災程度(全治)	陰部裂創(全治14日程度)				
事故概要	場所打ち杭の施工中、鉄筋籠(中上籠と上籠)を結束するため、中上籠を一旦ケーシング上に仮置きして上籠を建込む際、被災者が中上籠に乗って上籠を掴もうとしたところ、中上籠と上籠の主筋同士が突き合い、反動で固定金具がはずれて中上籠が落下したため、鉄筋籠とケーシングの間に挟まれながら一緒に12m程孔内に落下した

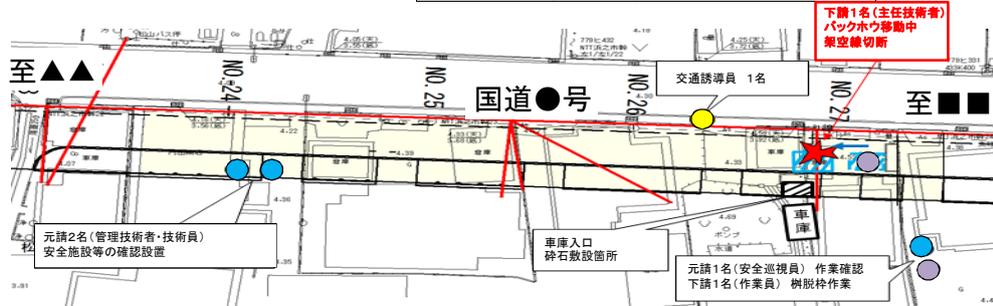
事故状況図

引込線(通信回線)切断箇所
