事故種類	公衆災害	発生日時	平成28年11月7日 10時00分	事故当事者	1次下請け
事故区分	切断	年齢性別		職種	
被災程度(全治)	人的被害無し(取水ポンプの引込み電線1本切断)				
事故概要	工事現場に敷鉄板を施工中にユニック車(4t)クレーン式アームが、川裏地盤高+約6.8mの架空電線1本に接触し切断した。電線は、川裏の農業用取水ポンプ(本工事で移設予定)のみ引き込まれており、非灌漑期はほとんど使用されていない。人的被害は無し。				
事故原因等	<ul style="list-style-type: none"> <li>電線下での作業が生じないような施工計画とし、地上高6.8mとある程度の高さがあったこともあり、電線接触リスクの認識が薄れてしまい、高さ制限装置の設置等の事前対策が不足していた。</li> <li>荷下ろし時に合図者からオペレータへの指示が不十分であり、オペレータが合図者の指示に従わなかったことも原因である。</li> </ul>				
改善策等	<ul style="list-style-type: none"> <li>架空線前後に高さ制限装置(単管、認識旗)、注意喚起ののぼり旗を設ける。</li> <li>クレーン作業時は、オペレータ、合図者、玉掛け者の3名での作業を徹底するとともに、互いの役割確認、現場での安全確認の徹底を行う。</li> </ul>				
類似工事(他工事)へ活用できる対策等	<ul style="list-style-type: none"> <li>架空線付近での作業が生じないように仮設進入路の計画時に考慮する。</li> <li>注意喚起ののぼり旗設置等</li> <li>クレーン作業時における誘導員配置等による接触・切断事故防止対策の徹底</li> </ul>

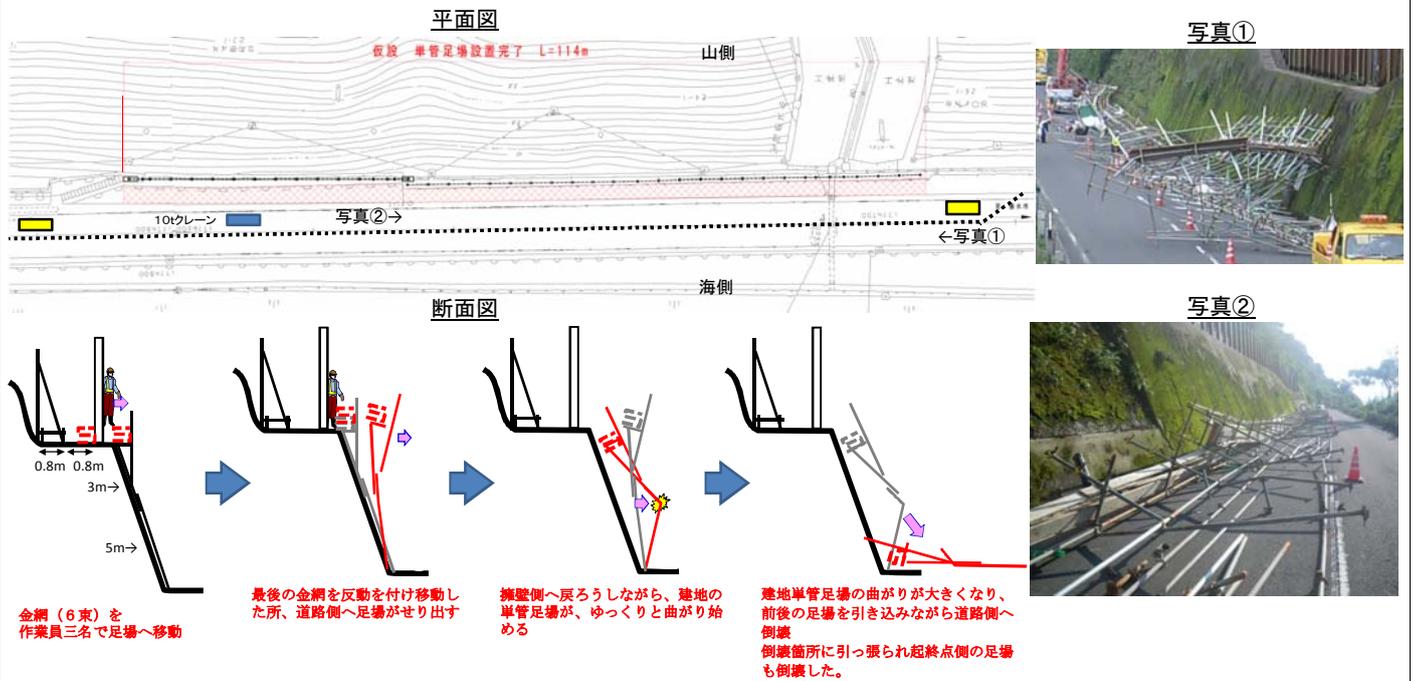
## 事故状況図

事故種類	公衆災害	発生日時	平成28年11月15日 13時05分		事故当事者	一次下請け
事故区分	その他	年齢性別	—	職種	とび・土工	
被災程度(全治)	被災者無し					
事故概要	落石防護柵撤去作業中、作業用足場の一箇所に撤去した金網の束を少し反動を付けながら、積み重ねて載せたところ、足場が倒壊し片側交互通行規制の通行車線まではみ出し、国道が一時全面通行止めとなった。					
事故原因等	①足場上に物を置いた。 ②壁つなぎ材が設置されていない。(規則第570条5項の違反) ③足場脚部のベース材が完全に地表に接地していないかった。 ④足場点検に不備があった。					
改善策等	①足場上に物を置かないよう、安全標語や荷重表示の設置 ②壁つなぎ材の設置 ③足場脚部のベース材の確実な設置及び固定。 ④足場作業点検表に壁つなぎ材の設置状況に関する項目の追加及び2名以上での点検の実施。					
類似工事(他工事)へ活用できる対策等	・足場上に物を置かない事を日々のKY活動や安全訓練等で作業員へ周知し、安全標語や荷重表示の設置を徹底する。 ・施工計画書や安全衛生規則に記載している足場となっているか、確認・点検を徹底する。

①壁つなぎを水平方向に3スパン(5.4m)間隔で布の下段、中段、上段に3箇所取付を行う。(取付位置は未確定)

②固定ベース金具は全箇所、キャンパー等を使用し敷板上に確実に固定(釘止め)する。

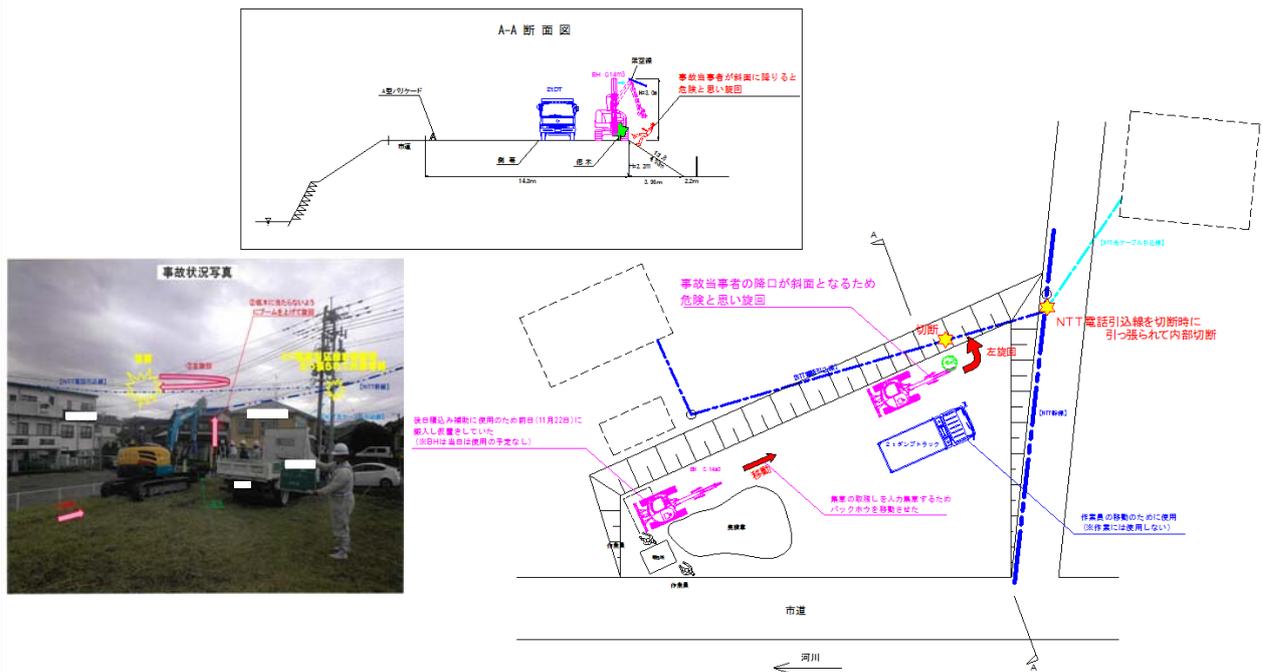
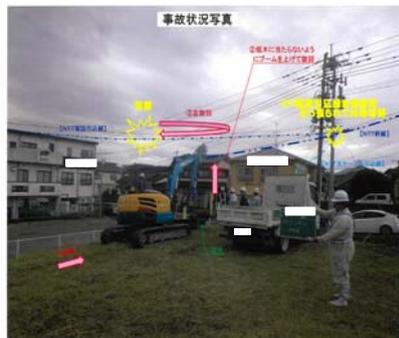
## 事故状況図

事故種類	公衆災害	発生日時	平成28年11月23日11時30分	事故当事者	2次下請け
事故区分	切断	年齢性別		職種	
被災程度(全治)	NTT引き込み線(電話回線、光回線)				
事故概要	<p>河川側帯にて刈り草の人力集草梱包作業(作業員2名)中に後日の積込のため仮置きしていたBH0.14が集草の支障となったため、作業予定のない重機を作業員の判断により、側帯の端まで重機を移動させたが、操縦席からの降口が斜面のため安全に降りることができないと判断し、ブームを旋回させることとした。</p> <p>その際、右側にはDTがあったため、架空線側に旋回させることとしたが、架空線側前方には低木があったため、かわすようにブームを上げて旋回したところ、架空線に接触、切断した。</p> <p>影響範囲は2世帯(電話1世帯、光回線1世帯)であったが実害はなし(4時間不通)</p>				
事故原因等	<ul style="list-style-type: none"> <li>・当初予定のなかった側帯における重機作業を追加したが、施工計画の見直しがなされていなかった。</li> <li>・作業予定のない重機の鍵を一次下請に貸し出しを行ったこと。</li> <li>・作業員の判断により作業指示内容以外のBHの操作が行われたこと。</li> <li>・架空線に近接する重機作業の予定がなかったため、架空線・上空施設との事前調査を実施していなかったこと。</li> <li>・作業予定のない重機が使用されており、元請けから下請け作業員への作業内容遵守の指示徹底が不足していた。</li> </ul>				
改善策等	<ul style="list-style-type: none"> <li>・架空線等の支障物の有無、作業範囲に応じ、事前に安全対策を計画し、作業員へ周知徹底。</li> <li>・看板、旗の設置、コーン等による立入禁止措置、重機への掲示、重機作業時の見張員配置の徹底(黄色ヘルメット+ベストによる明示)</li> <li>・全重機への専任オペレーターの配置(顔写真の明示)及び鍵の管理徹底(鍵は使用するもののみ貸し出し)</li> <li>・作業員への安全再教育の実施と安全対策の周知徹底(作業変更時は現場代理人が確認するまで作業しない。緊急的に重機の移動等が必要な場合は、現場代理人に連絡後、見張り員の元で有資格者が操作を行う。)</li> <li>・ひとりKYを午前・午後と作業内容変更時に行う。</li> </ul>

類似工事(他工事)へ活用できる対策等	<ul style="list-style-type: none"> <li>・追加で重機作業が発生する場合は速やかに施工計画の変更を行う</li> <li>・架空線等の支障物の有無、作業範囲に応じ、事前に安全対策を計画し、作業員へ周知徹底</li> <li>・全重機への専用オペレーターの配置並びに鍵の管理徹底</li> </ul>
