事故種類	労働災害	発生日時	平成29年2月16日 16時40分	事故当事者	1次下請け
事故区分	飛来・落下	年齢性別	68歳男性	職種	普通作業員
被災程度(全治)	左下腿部裂創(全治10日)				
事故概要	<p>・張出施工で不要になった部材を、橋面から地上ヤード上へクレーンを使用し下ろすため、無線合図しながら玉掛け作業を行った。</p> <p>・橋面上の無線合図者は、下方を確認しながらクレーンの旋回、下降合図を行った。</p> <p>・荷受け作業者が待機していたが、吊り荷を介錯ロープで誘導し、荷下ろし作業を確実に行うべく、無線合図者が口頭で、近くにいる作業者(被災者)が玉掛け者であったことから、急遽、合図者として荷下ろし作業を行うように指示した。</p> <p>・荷受け作業者と被災者が型枠縦梁の両端部後方に立ち、吊り荷をゆっくり下ろした。</p> <p>・縦梁が地面に付く直前に、先に仮置きしたH鋼からでていた枕木(木材)に軽く接触し、玉掛け用スリングが少し撓み、鋼材が被災者の足(左下腿部)をかすめるように30cm程落下した。</p> <p>・荷が落下した場合に、接触する範囲に足が立ち入っていた。</p> <p>・合図者(被災者)を急遽、配置して荷下ろし作業を行ったが、木材と吊り荷が接触する前にクレーンによる吊荷降下止めることが出来なかった。</p>				
事故原因等	<p>・荷受け作業者が待機していたが、吊り荷を介錯ロープで誘導し、荷下ろし作業を確実に行うべく、無線合図者が、近くにいる作業者(被災者)が玉掛け者であったことから、急遽合図者として荷下ろし作業を行うように口答で指示した。</p> <p>・縦梁が地面に付く直前に、先に仮置きしたH鋼からでていた枕木(木材)に軽く接触し、玉掛け用スリングが少し撓み、鋼材が被災者の足(左下腿部)をかすめるように30cm程落下した。</p> <p>・荷が落下した際に、接触する範囲に足が立ち入っていた。</p> <p>・合図者(被災者)を急遽、配置して荷下ろし作業を行ったが、木材と吊り荷が接触する前にクレーンによる吊荷降下を止めることが出来なかった。</p>

事故種類	労働災害	発生日時	平成29年2月27日 14時00分		事故当事者	2次下請け
事故区分	墜落・転落	年齢性別	50歳男性	職種	普通作業員	
被災程度(全治)	頸髄損傷・頸椎骨折(全治数ヶ月を要する見込み)					
事故概要	被災者は床版下(中段足場)において、既設床版切断作業に先行してカッター切断時の火花養生(主桁・縦桁の養生用ブルーシートを薄ベニヤ板で保護)作業を行っていた際、薄ベニヤ板と足場板が干渉したため足場板を移動させようとした際に、中段足場上でバランスを崩しA2橋台橋座へ墜落し負傷した(高さ1.24m)。					
事故原因等

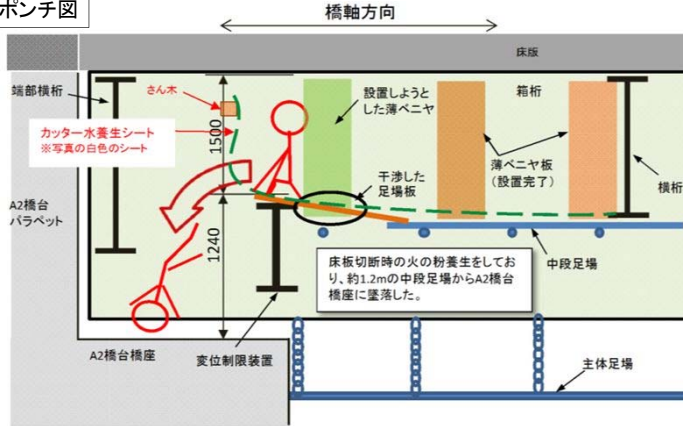
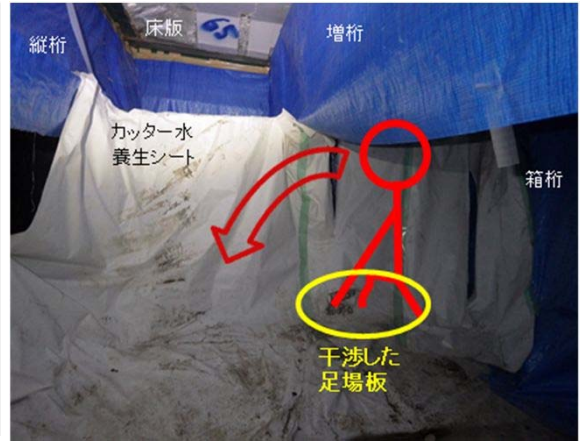
事故状況図

【干渉する足場板を移動する状況】

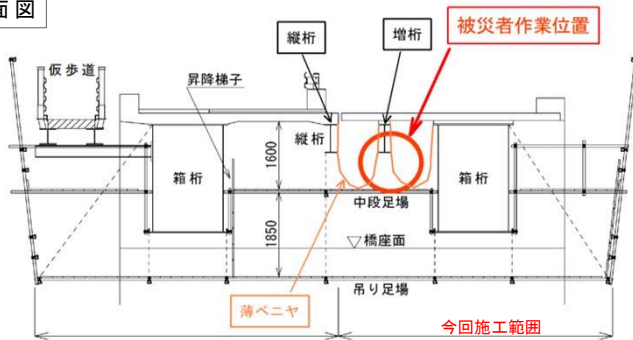
断面図

【薄ベニヤ設置状況】
