事故種類	労働災害	発生日時	平成29年3月10日 14時00分	事故当事者	元請
事故区分	墜落・転落	年齢性別	48歳男性	職種	作業員
被災程度(全治)	急性硬膜下血腫、外傷性クモ膜下出血、頭蓋骨骨折、気脳症、左肋軟骨骨折(全治30日)				
事故概要	橋梁の耐震補強・補修工事において、削孔前の既設橋脚の鉄筋位置確認のため、鉄筋探査を行っていた。探査を終えて、データを保存する際に足場から足を踏み外し、足場板と既設橋脚の開口部に転落した。転落の際に、左脇腹、後頭部及び前頭部を強打した。				
事故原因等	<ul style="list-style-type: none"> ・次工程の作業足場を考慮し足場床を減らし、開口部を設けていた。 ・足場の開口部に気づかなかった。 ・安全帯は着用していたが、フックをかけた状態では動きづらいうえ、探査作業の作業終了前で気の緩みが生じフックをかけていなかった。 ・足場の教育が徹底されていなかった。(元請け作業員の安全教育訓練の参加が無し) 				
改善策等	<ul style="list-style-type: none"> ・工程毎に足場及び安全施設を組み替える。 ・開口部をなくす。又は開口部に囲いを設ける。注意喚起の表示を行う。 ・上面作業時は必ず見張り員を配置する。 ・安全帯のフックを掛けて移動作業がある場合は、親綱を設置する。 ・KY活動を徹底する。(作業終了1時間前の報告を行い、慣れや作業の気の緩みが無いように周知) ・全員参加で教育を行い、参加できない作業員がいる時は個別教育を行う。 ・安全管理全般の監視と徹底のため、職員を増員する。 				
類似工事(他工事)へ活用できる対策等	<ul style="list-style-type: none"> ・工程毎に足場及び安全施設を組み替える。 ・開口部をなくす。又は開口部に囲いを設ける。注意喚起の表示を行う。 ・安全帯のフックを掛けて移動作業がある場合は、親綱を設置する

事故種類	労働災害	発生日時	平成29年3月13日 11時30分	事故当事者	1次下請け
事故区分	機器取扱	年齢性別	35歳男性	職種	大工
被災程度(全治)	左第2指挫傷、左示指末節骨開放骨折(縫合3針)[全治2週間]				
事故概要	被災者は、朝礼・KY・TBM実施後、GL-8BLの型枠組立作業に従事していた。背面(河川)側の曲面型枠スライド後に、スライド型枠下がり止めのための栈木(キャンバー)を切断しようとしたところ、丸ノコで左手の人差し指を切創した。その際、栈木を左手で持った状態であり、栈木の固定を行わずに作業を行った。(保護手袋は使用していた。)				
事故原因等	<ol style="list-style-type: none"> ①準備していたキャンバーでは、調整で

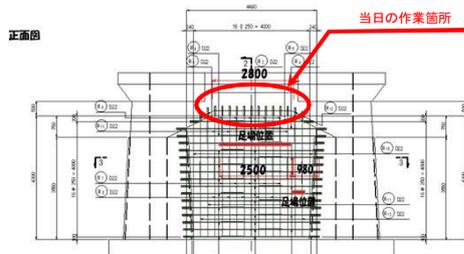
事故状況図

①せん断壁工のコンクリート削孔に伴う、鉄筋探査作業を行っていた。鉄筋位置を既設橋脚にマーキングし位置データの保存作業中だった。保存作業は2人体制でを行い探査機を2人で支えていた。

②測定が終了し、動作業者は探査機から手を放し、被災者はデータの保存を行うところであった。

③探査データを保存する際に足を踏み外し、足場板と既設橋脚の隙間に転落した。

④2段目の足場から転落し、1断面の足場に1度転落した。

⑤反動でフーチングに転落した。

⑥転落の際に、左脇腹と後頭部と前頭部を強打した。

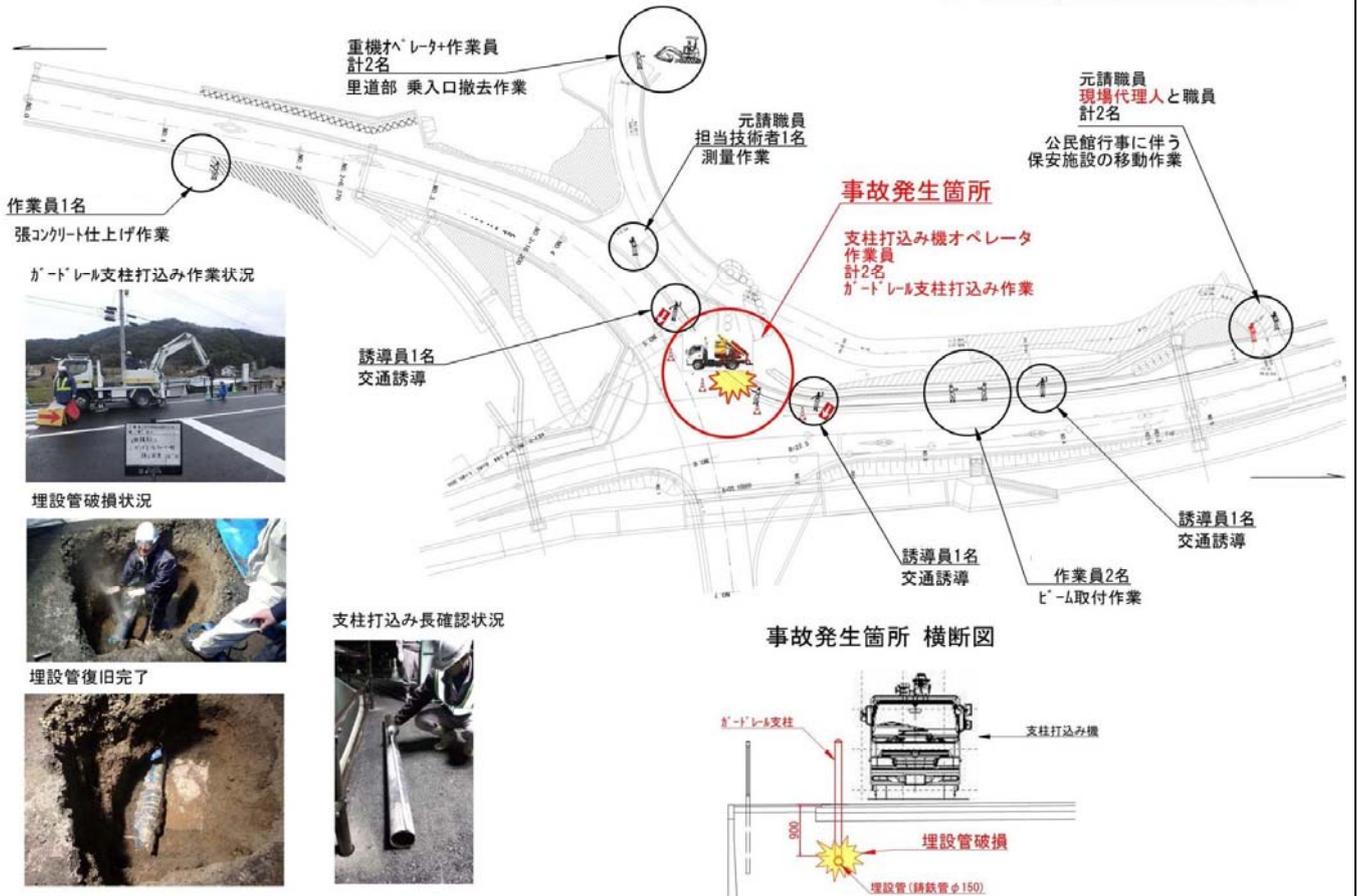
事故状況図

事故種類	公衆災害	発生日時	平成29年3月25日 15時35分	事故当事者	1次下請け
事故区分	切断	年齢性別	68歳,男性	職種	重機オペレーター
被災程度(全治)	無し				
事故概要	取付道路に施工済みであるL型擁壁付近に設置するガードレールの支柱を、支柱打込機を使用し建込作業を行っていたところ、路面から1m程度下面において大分市水道局管轄の水道管(鑄鉄管φ150mm)を損傷し漏水するに至った。				
事故原因等	<ul style="list-style-type: none"> ・10月中旬～11月上旬に工事した箇所では、水道管理者(大分市水道局)より情報収集し、試掘、探査機による調査を実施し、作業をしたため無事故であったが、今回工事箇所では、当該工事の道路嵩上げに伴い、別件工事(大分市水道局発注)にて敷設した新設水道管について、市工事受注業者からの計画図通り敷設済との報告に基づき、埋設位置を復元し、管を避けてマーキングし支柱打ち込みを行った。しかし、計画図の位置通りに入っておらず、支柱打ち込み時に破損し、漏水した。 ・計画図で確認し、水道管を避けて施工しているという思い込みがあり、また、当日午前中の打ち込み時にも転石が時々発生していたことから、事故の際も支柱打ち込み時にあった異物接触を転石と思い込み、中断、現場代理人に報告すること無く作業を続け、水道管の漏水に至った。 				
改善策等	<ul style="list-style-type: none"> ・敷設位置を水道管理者と立会するとともに、自社でも調査し、座標管理を行った上で位置を明確にして施工する旨を監督職員と協議し、承諾を得る。もしくは今回のように本工事と並行で管の敷設を行った場合は、管の施工段階で元請け業者と管敷設業者が立会し、位置を確認した上で、図面等の書類に反映させ、以後の埋設物の影響がある作業の際に周知徹底を図る。 ・支柱打ち込み時に異物接触により打ち込みが止まれば、作業を中止して現場代理人に報告し、原因を確認する。 				
類似工事(他工事)へ活用できる対策等	<ul style="list-style-type: none"> ・防護柵など支柱(杭)の打設時は、施工前に必ず管理者と立会し、埋設管の位置を確認して現地に表示する。 ・埋設位置、深さを示す管理図等の確実な書類がない場合は、必ず試掘、探査を実施する。 ・元請け業者と下請け業者合同で施工前に必ず支障物の埋設位置、深さの確認を行うよう監督職員から指導する。

- ・敷設位置を水道管理者と立会するとともに、自社でも調査し、座標管理を行った上で位置を明確にして施工する旨を監督職員と協議し、承諾を得る。もしくは今回のように本工事と並行で管の敷設を行った場合は、管の施工段階で元請け業者と管敷設業者が立会し、位置を確認した上で、図面等の書類に反映させ、以後の埋設物の影響がある作業の際に周知徹底を図る。
- ・支柱打ち込み時に異物接触により打ち込みが止まれば、作業を中止して現場代理人に報告し、原因を確認する。

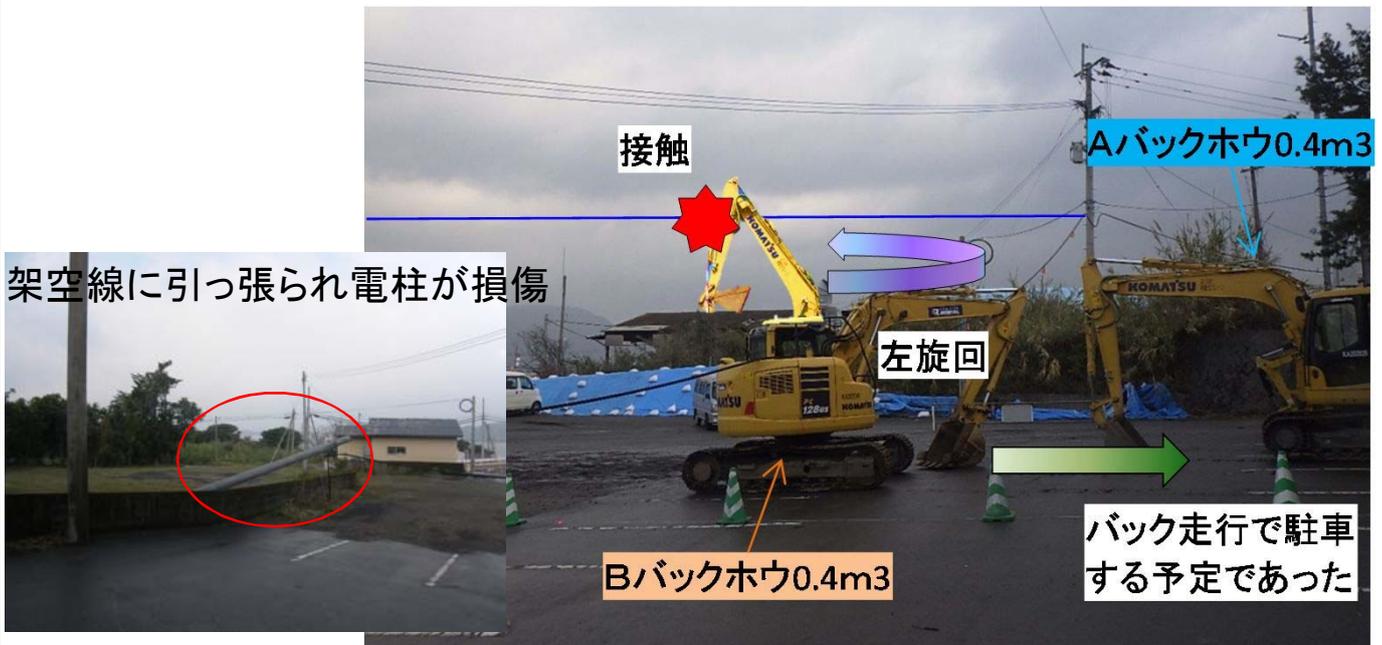
事故状況図

事故種類	公衆災害	発生日時	平成29年3月27日 8時20分	事故当事者	一次下請け
事故区分	切断	年齢性別	54歳(男性) 職種	オペレーター	
被災程度(全治)	電柱1本損傷				
事故概要	重機の搬出準備のために移動し旋回をしたところ、上空にある架空線(NTT線)にバックホウのブームが引っかかり、それに引っ張られて電柱1本を損傷させた。 なお、NTT線の切断は無く、通話等に異常は無く周辺地域への影響は無い。				
事故原因等	<ul style="list-style-type: none"> ・バックホウの移動作業を誘導員を付けず1人で作業 ・バックホウ旋回時の架空線確認不足 ・RKY活動内容の理解不足 				
改善策等	<ul style="list-style-type: none"> ・重機移動時等の一人作業禁止 ・移動作業前に移動ルート上の架空線等を把握し現地で確認 ・監視員を配置し架空線等の位置高さの確認、監視員の誘導に従い移動及び旋回作業の実施 ・架空線等上空施設箇所に注意喚起看板及び接近防止カラーコンを設置 ・架空線チェックリストでの確認 				
類似工事(他工事)へ活用できる対策等	<ul style="list-style-type: none"> ・重機移動時等の一人作業禁止 ・移動作業前に移動ルート上の架空線等を把握し現地で確認 ・監視員を配置し架空線等の位置高さの確認、監視員の誘導に従い移動及び旋回作業の実施 ・架空線等上空施設箇所に注意喚起看板及び接近防止カラーコンを設置 ・架空線チェックリストでの確認

- ①重機移動時等の一人作業禁止
- ②移動作業前に移動ルート上の架空線等を把握し現地で確認
- ③監視員を配置し架空線等の位置高さの確認、監視員の誘導に従い移動及び旋回作業の実
- ④架空線等上空施設箇所に注意喚起看板及び接近防止カラーコンを設置
- ⑤架空線チェックリストでの確認
