平成29年7月九州北部豪雨 による水害からの教訓

九州大学 矢野真一郎

(土木学会水工学委員会 2017年九州北部豪雨災害調査団幹事)

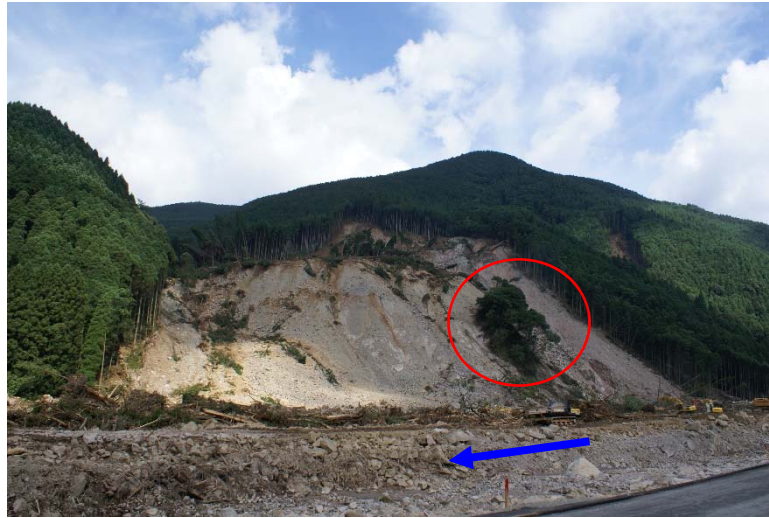
大規模斜面崩壊地(下流側から):一部広葉樹と見られる樹木のみ残っていた。

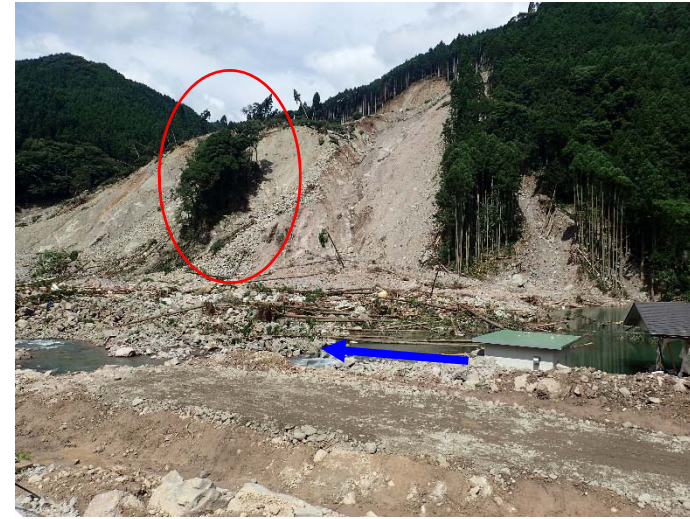
大規模斜面崩壊地(上流側から)
推定崩壊土量:20.6万m³

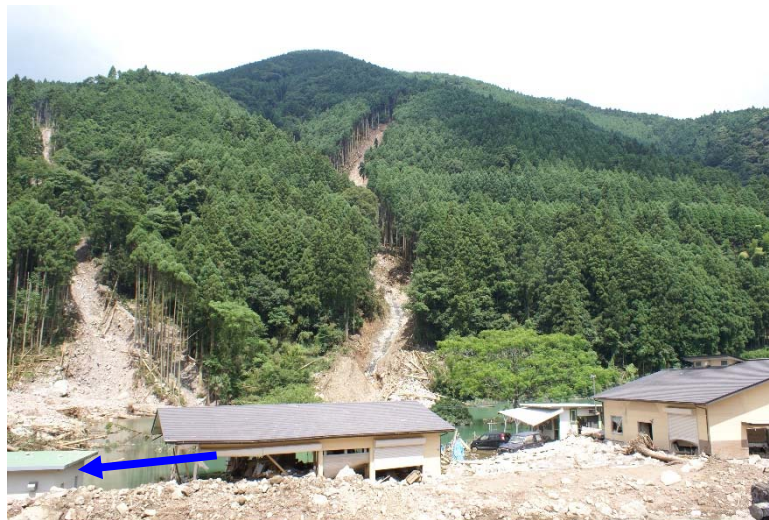
大規模崩壊地上流側の斜面崩壊

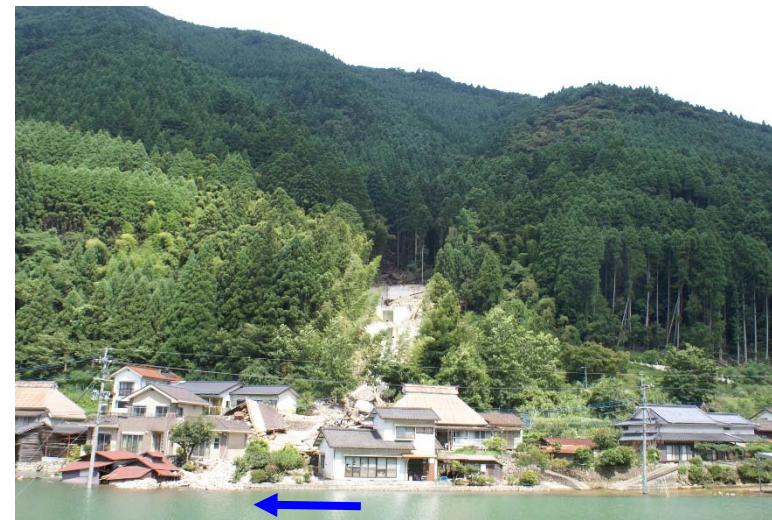
さらに上流の斜面崩壊:3連の砂防ダムが満砂状態

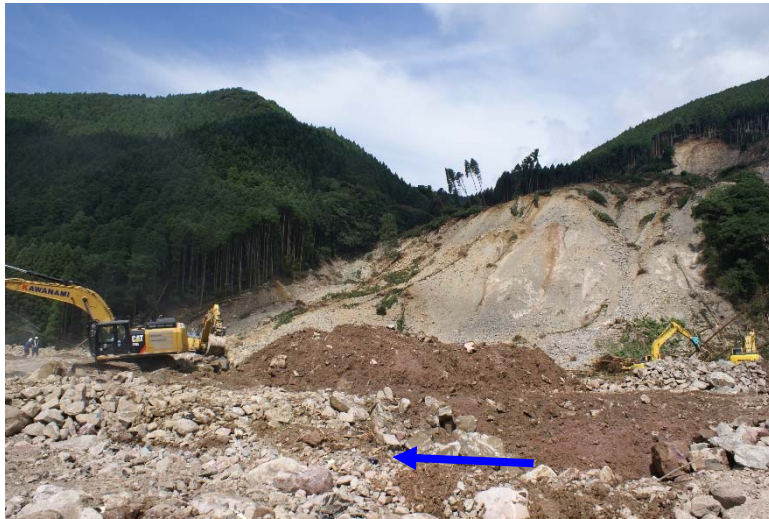
土砂と流木の撤去を行い、河道の維持を図っている

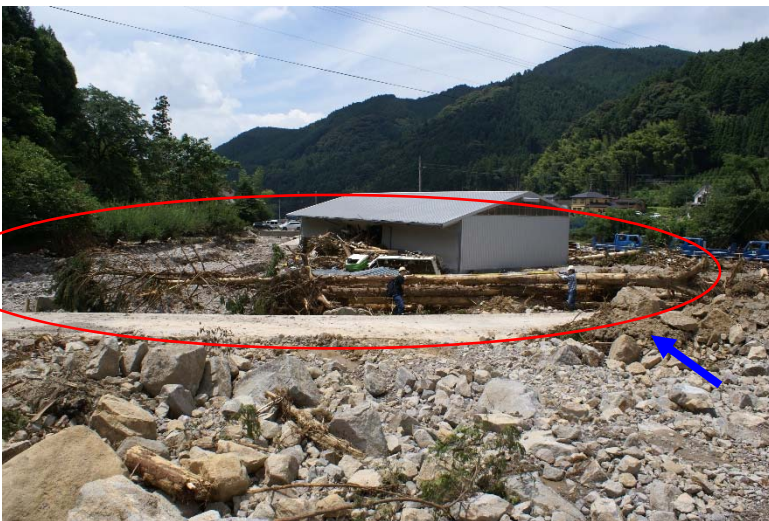
天然ダム堤体下流:長さ22.3mの流木、ほぼ立木のままの状態。

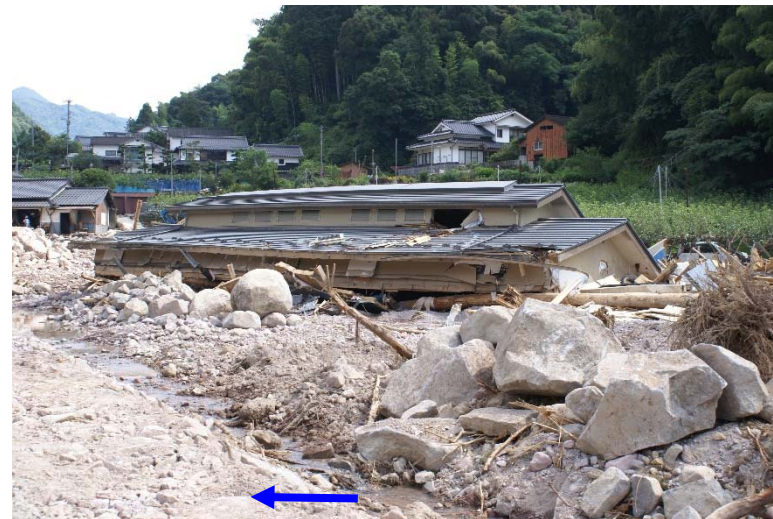
天然ダム堤体下流:家屋の倒壊。

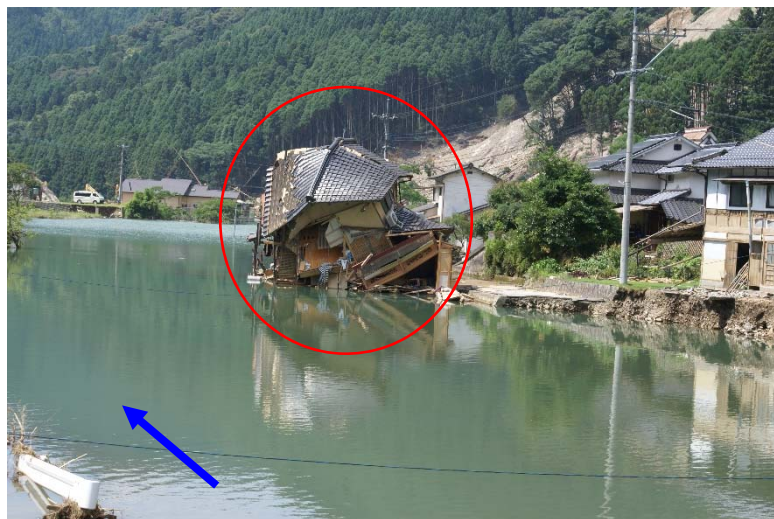
ダム湖右岸側(上流側から):家屋の半壊

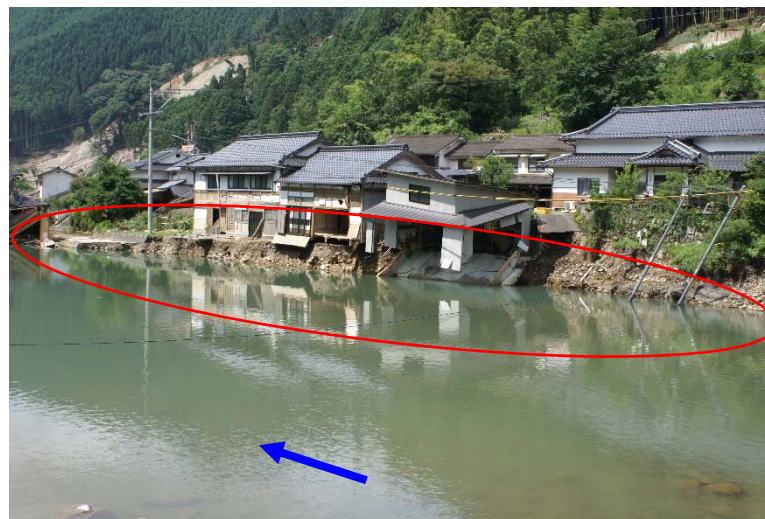
ダム湖右岸側(上流側から):道路が護岸ごと流出している

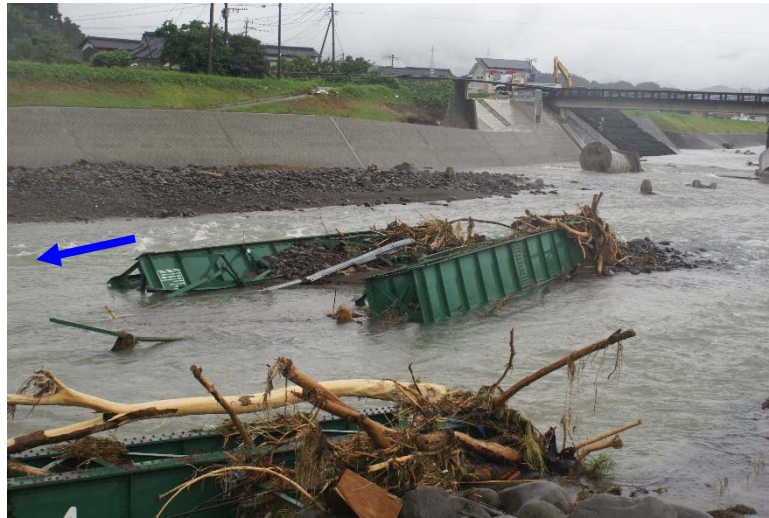
河道に落下している橋桁部

✓ 現状, 倒壊は水位が桁に到達し, モーメントで無筋橋脚が倒れたか, 右岸側の洗掘により倒壊が始まったかのどちらかと考えられる.

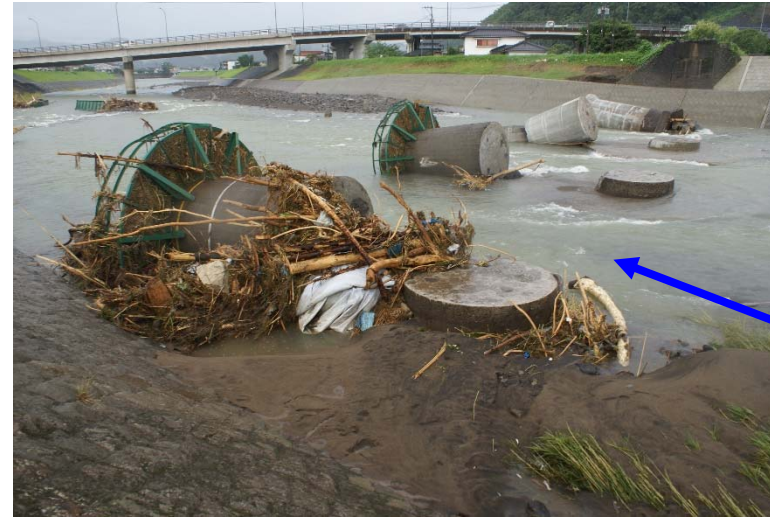
折れた橋脚(4基)

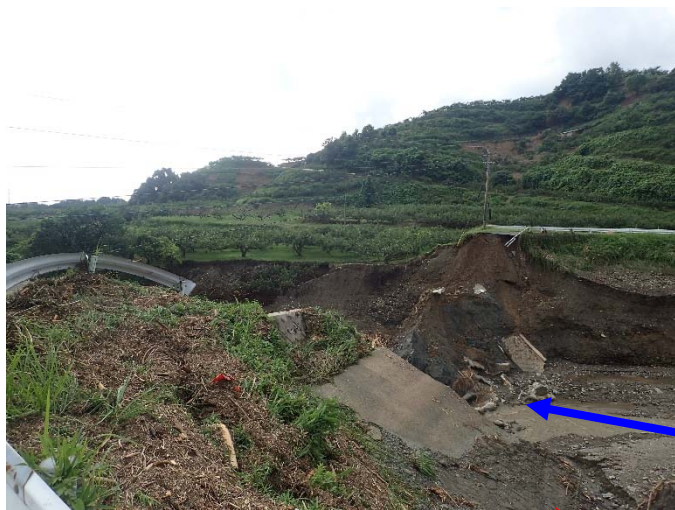
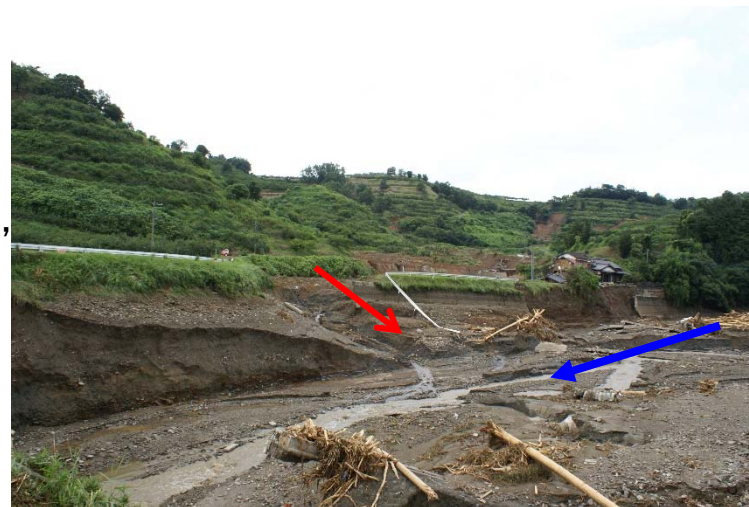
コンクリートの堤体(ゲートが
ついていた. 上面には洪水
吐)と周辺の堤防(土)が崩壊
し決壊したと考えられる.

右岸側斜面が崩壊し,
土石流が発生したと
考えられる

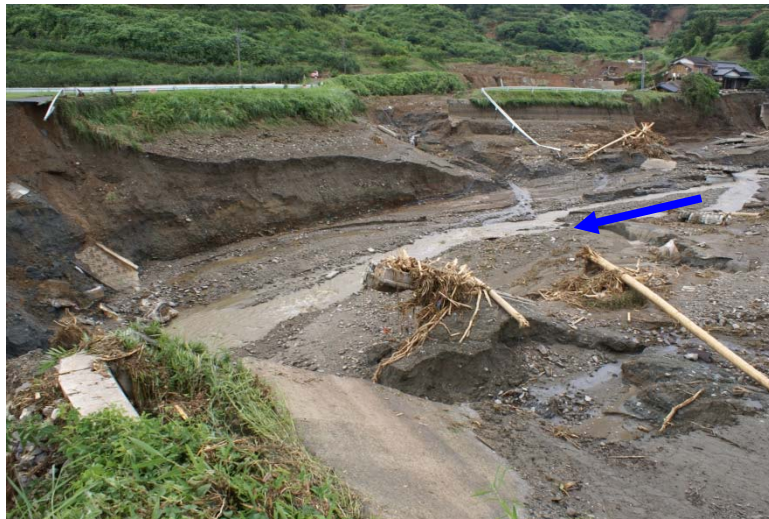
溜池右岸側の護岸の損傷

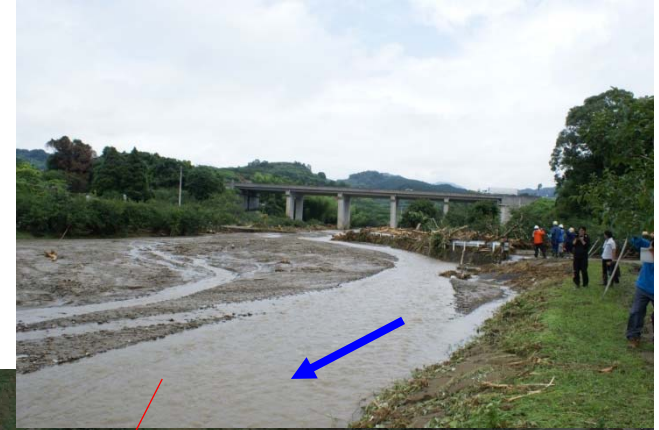
溜池上流側
・左岸側に流木の集積
・橋梁の流失

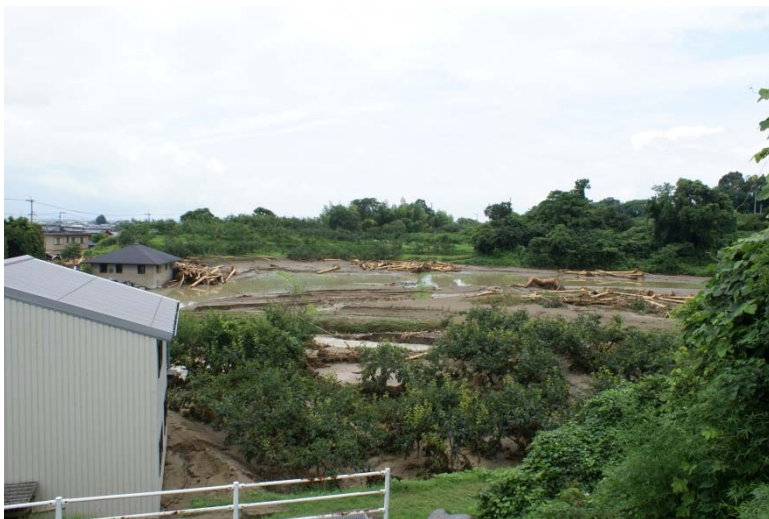
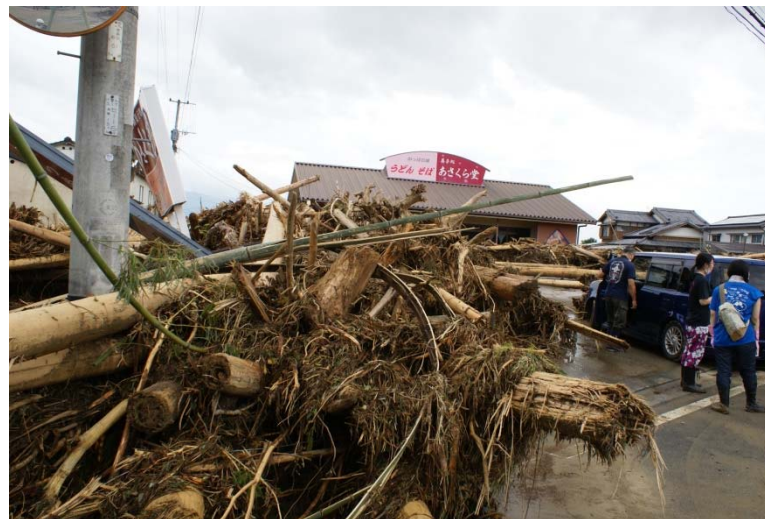
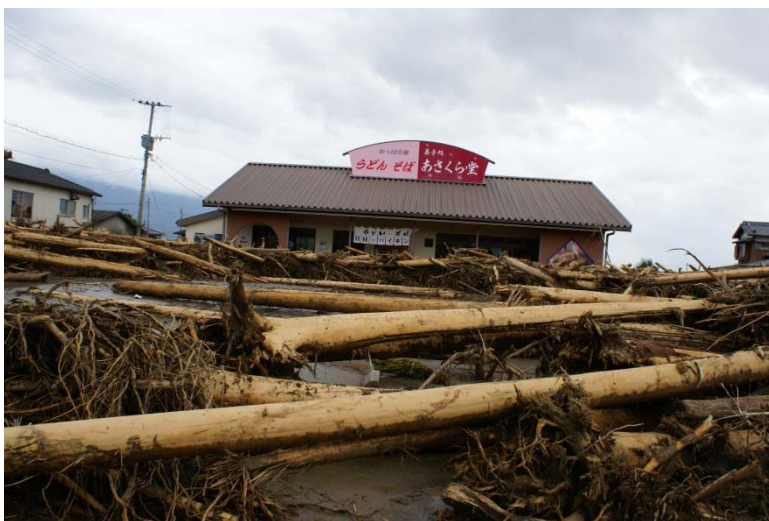
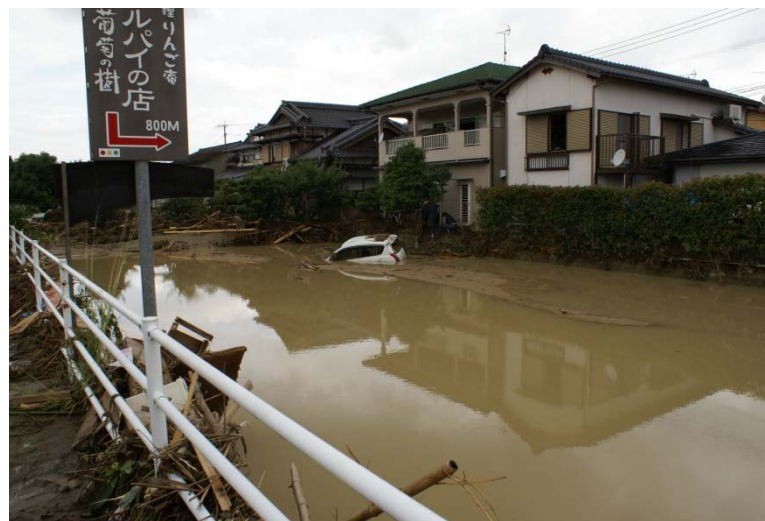
■とても広い範囲に大きな流木(長さ10m以上)が散乱している.

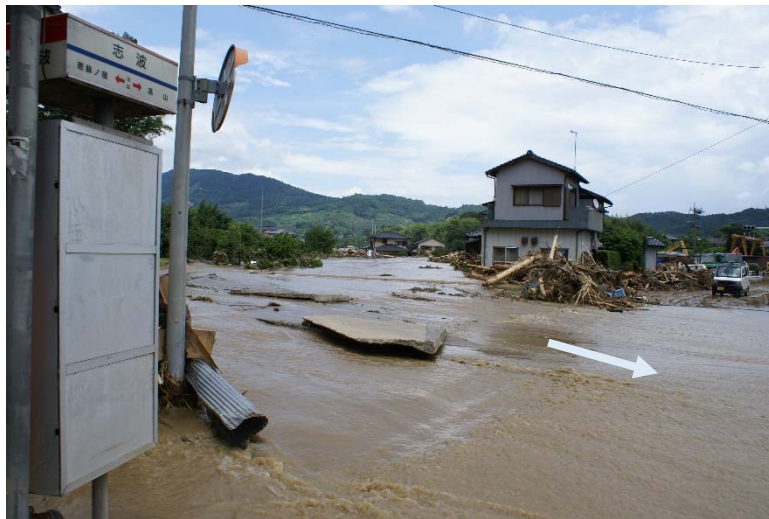
北川右岸の氾濫状況: 矢印は氾濫水

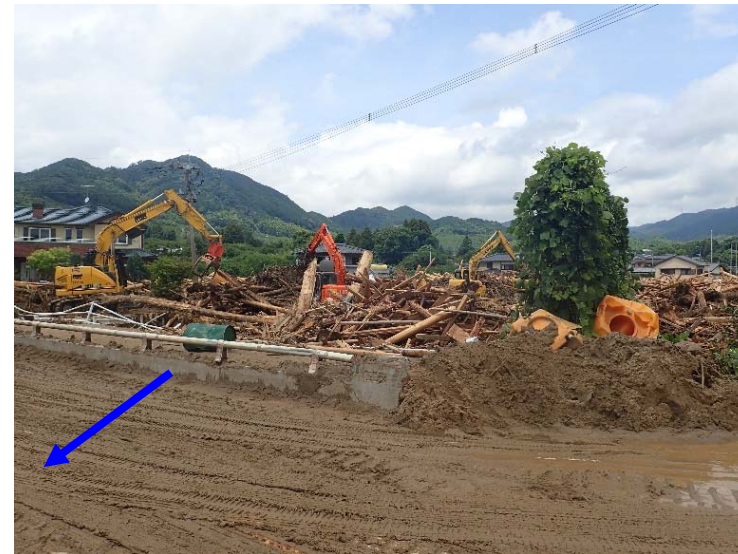
- ・北川の筑後川合流部直上の、国道386号線本陣橋において、大量の流木が桁下に集積し、河道が完全に閉塞。
- ・堰上げが生じ、上流で両岸が浸水。流木とともに流下し、家屋等を破壊した。
- ・その上流域では、土砂が大量に堆積し、家屋1階部分は埋没、河道が不明瞭な状態。

本陣橋上流側の流木集積

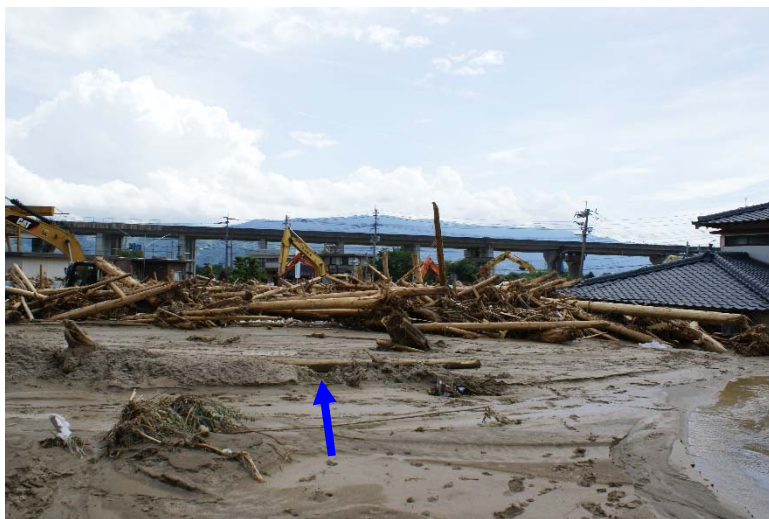
本陣橋上流側から: 大量の土砂と流木の堆積

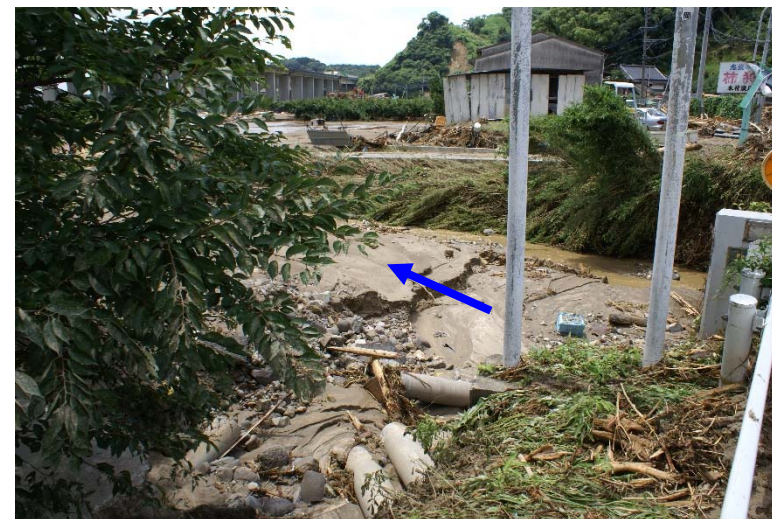
本陣橋下流側: 土砂の堆積

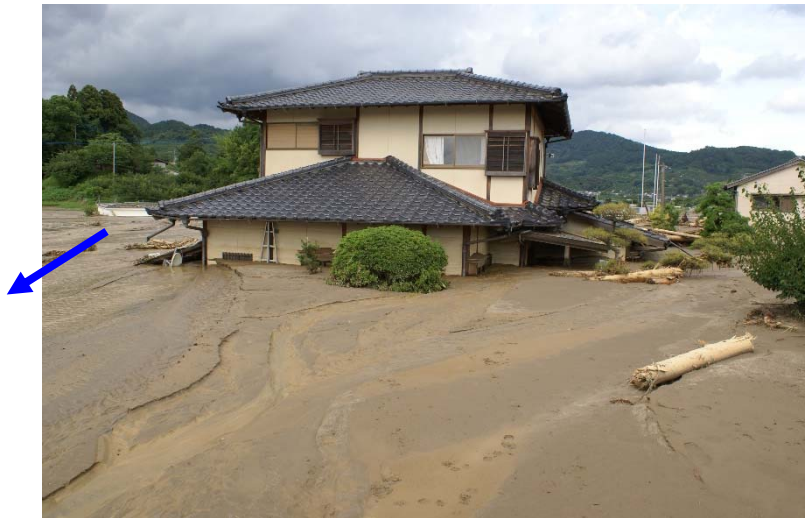
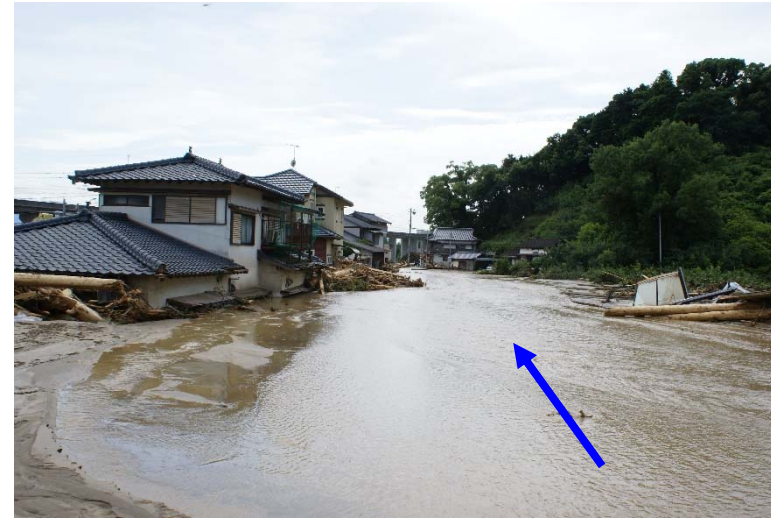
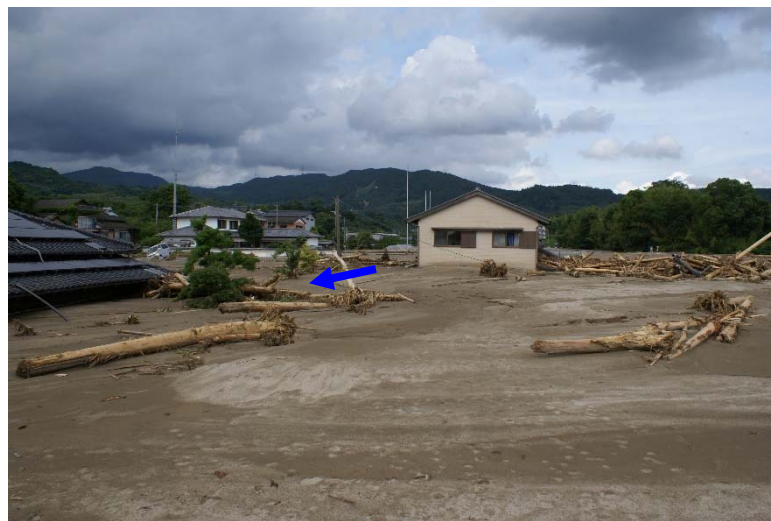
本陣橋上流の家屋埋没状況

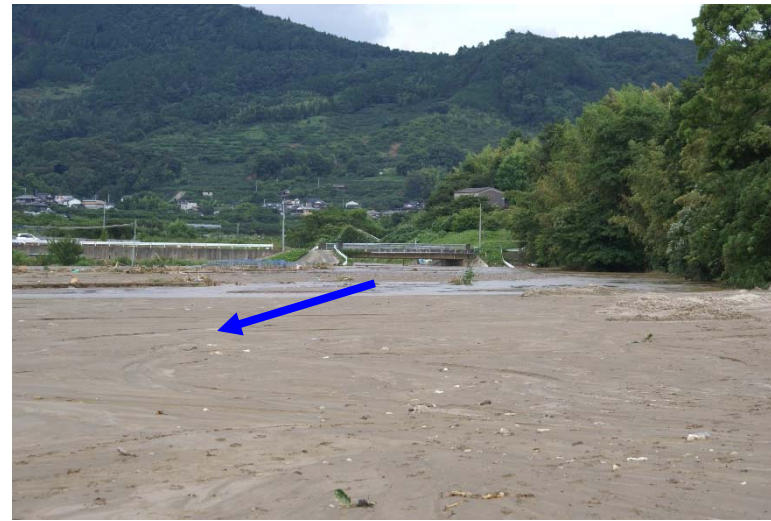
北川上流の土砂堆積状況

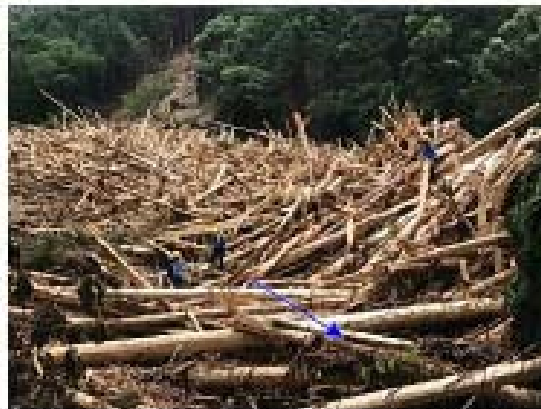
須川第一砂防堰堤堆砂域に堆積した流木を撮影
