無降雨時等の崩壊現象の事例紹介

平成30年8月21日(火)
第1回 無降雨時等の崩壊研究会

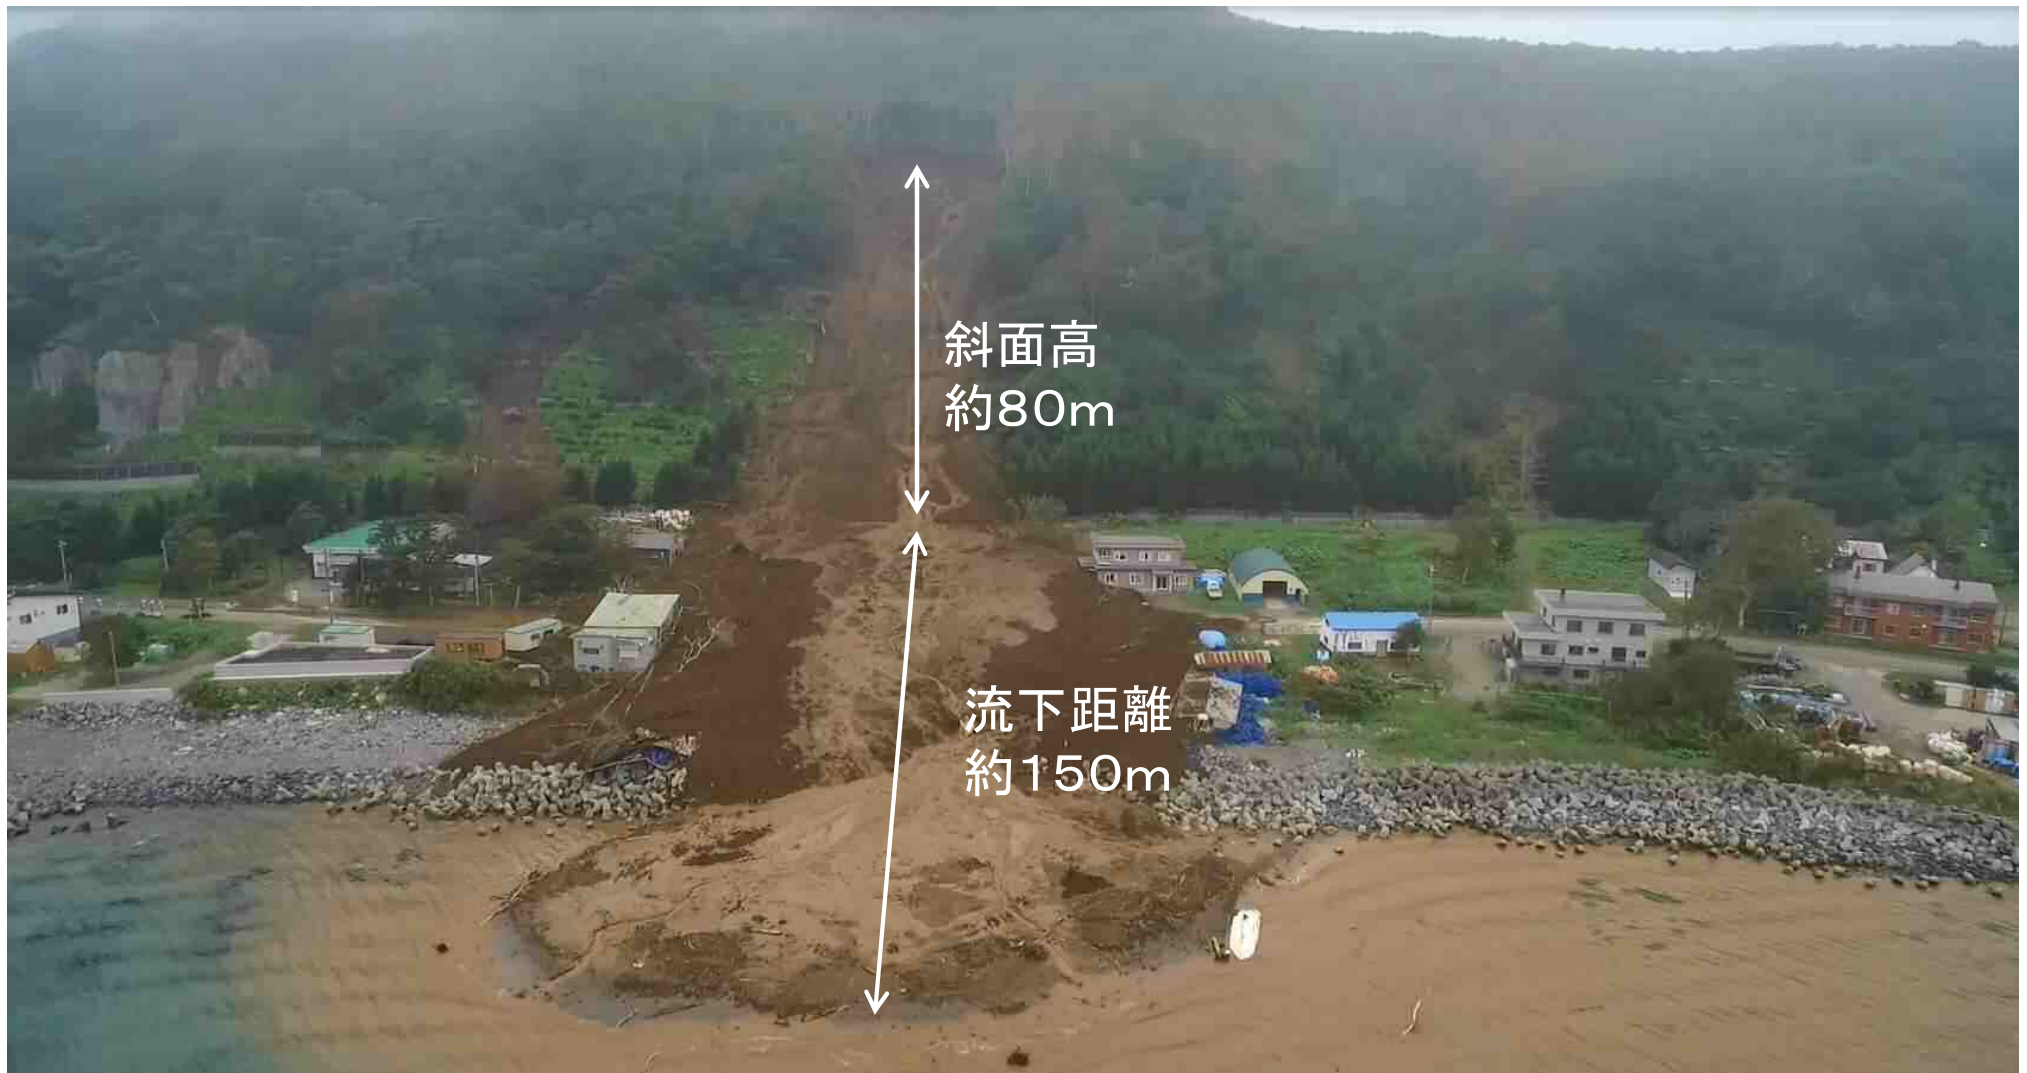
無降雨時等の崩壊事例(①平成28年北海道羅臼町)

- 北海道羅臼町海岸町
- 平成28年8月24日16:30頃発生

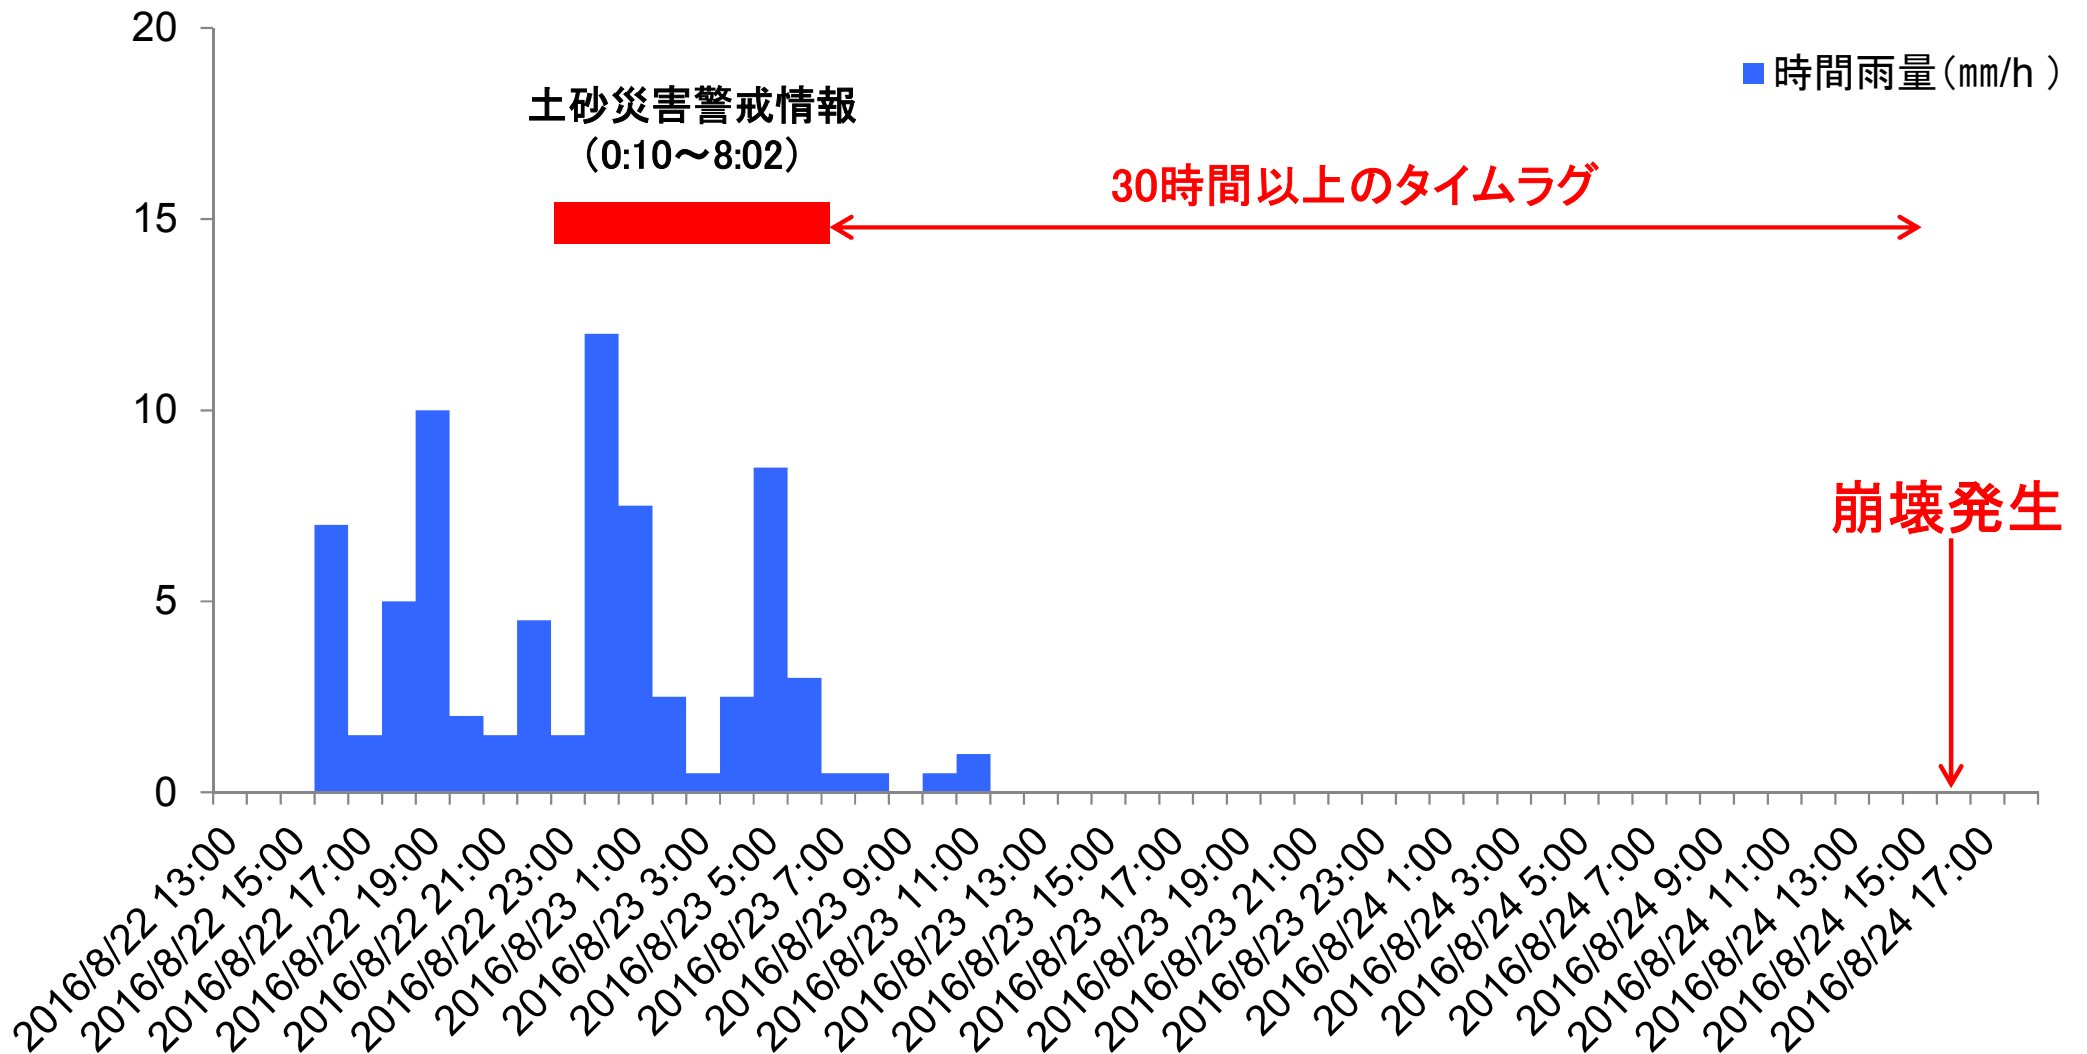
無降雨時等の崩壊事例(①平成28年北海道羅臼町)

アメダス羅臼観測所(崩壊地との直線距離約5km)の降水量を使用

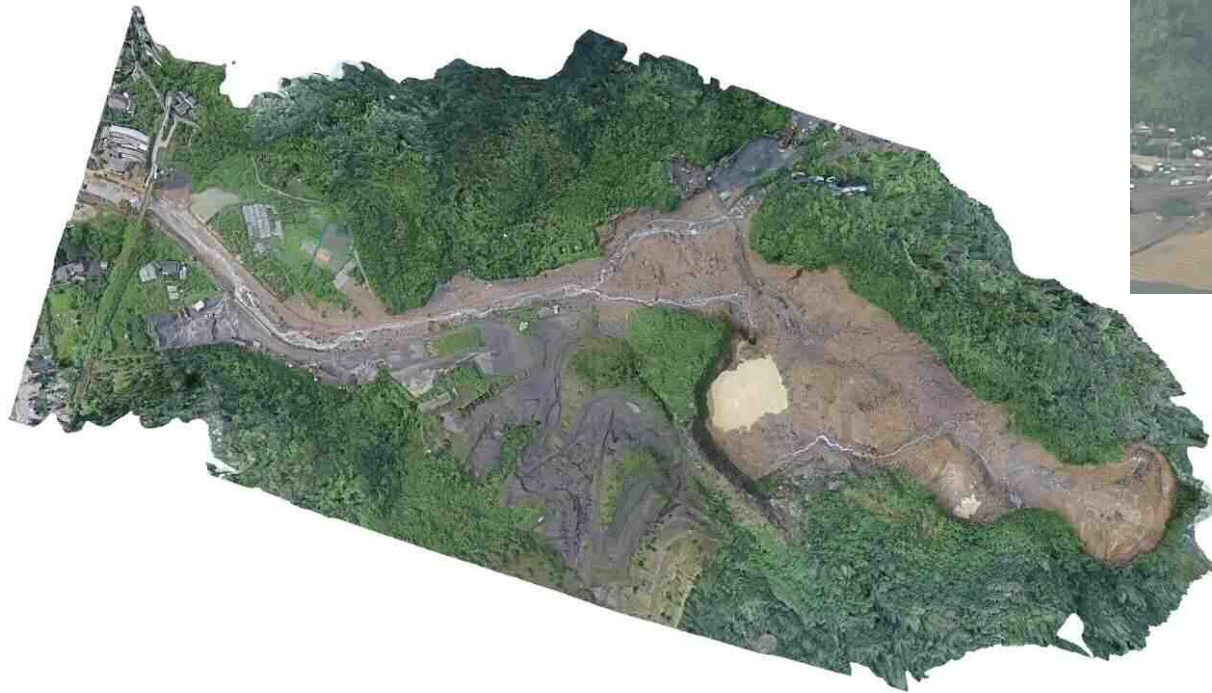
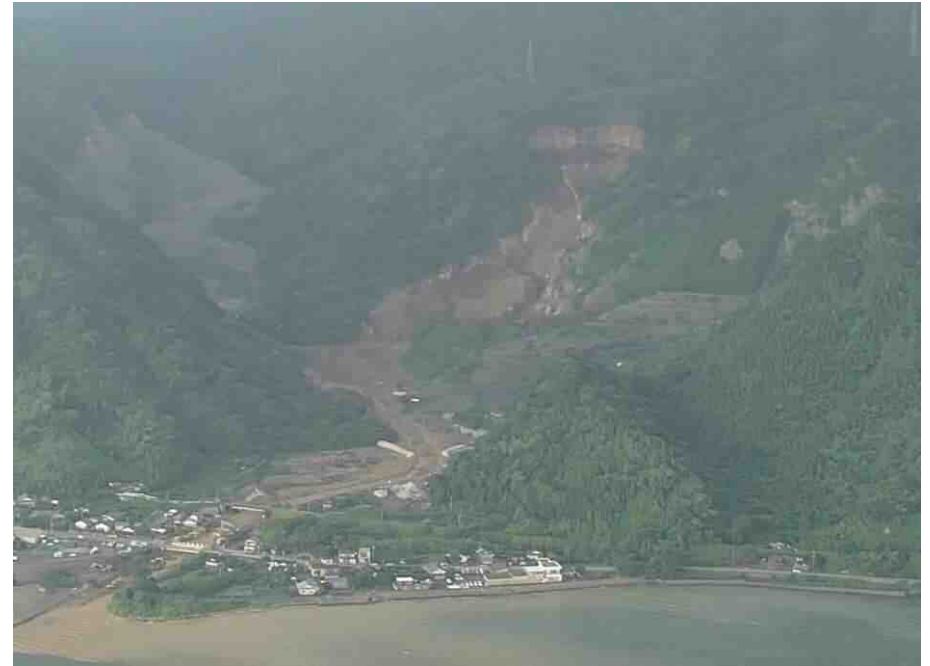
無降雨時等の崩壊事例(②平成27年鹿児島県垂水市)

- 鹿児島県垂水市深港川
- 平成27年6月24日に2回、7月5日に1回、7月28日に2回崩壊

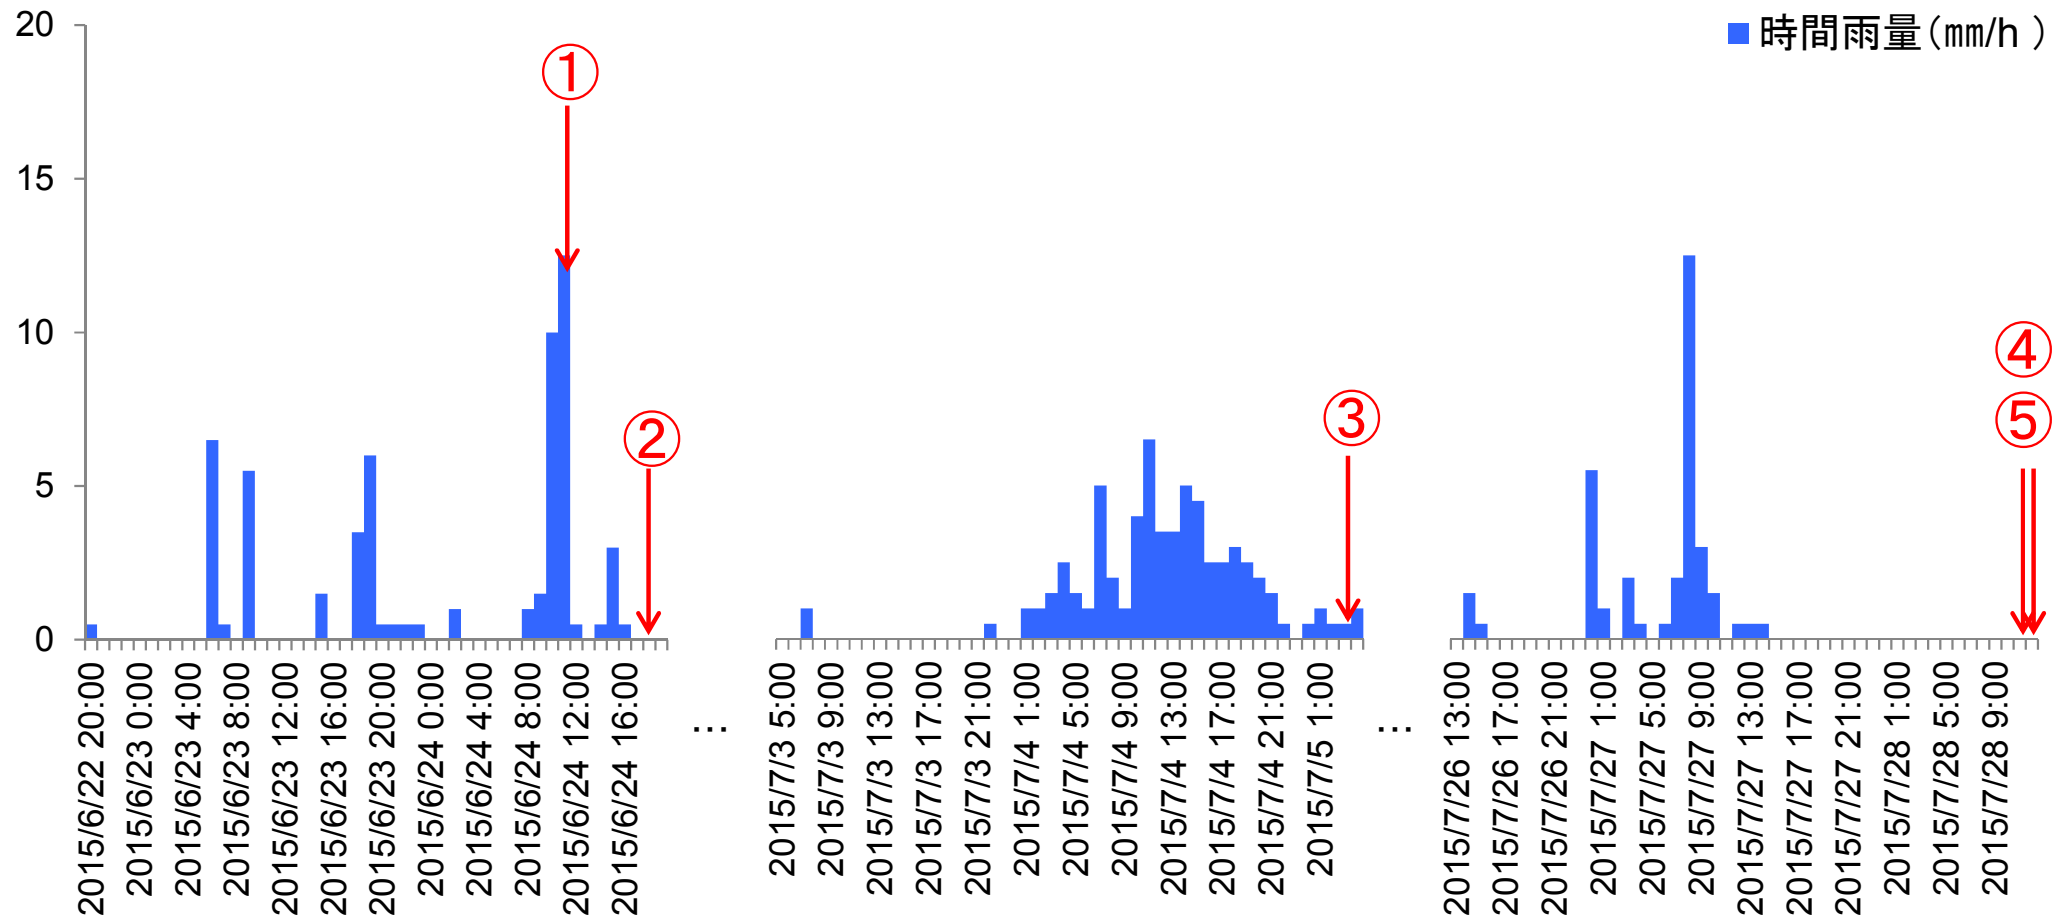
無降雨時等の崩壊事例(②平成27年鹿児島県垂水市)

- 6月24日に2回(①11:50頃、②18:14頃)
- 7月5日に1回(③3:35頃)
- 7月28日に2回(④12:42頃、⑤12:48頃)

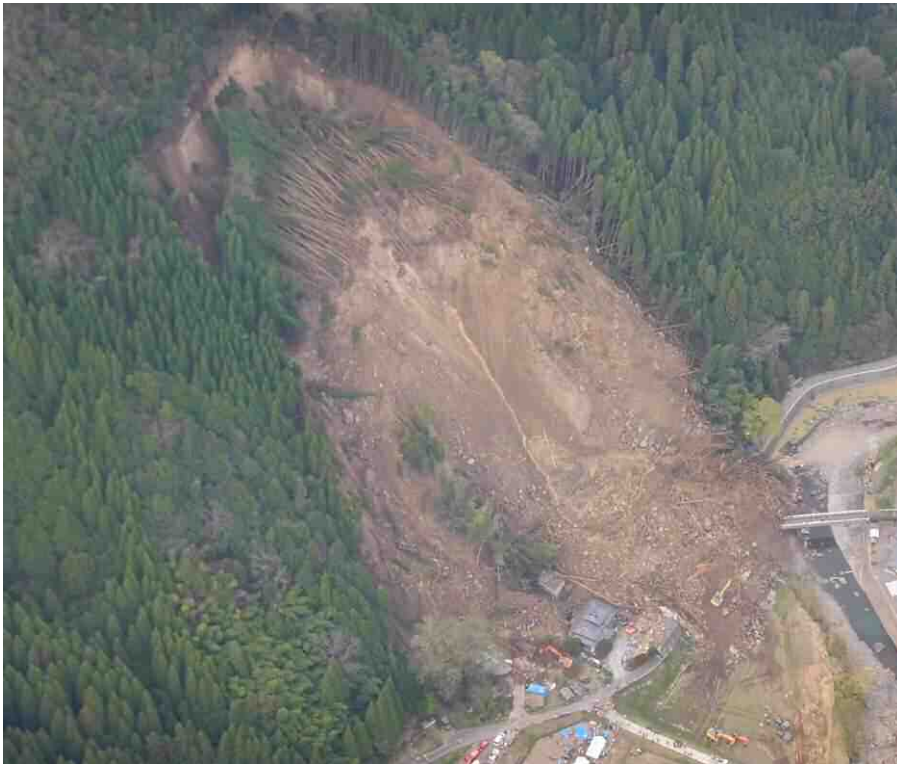
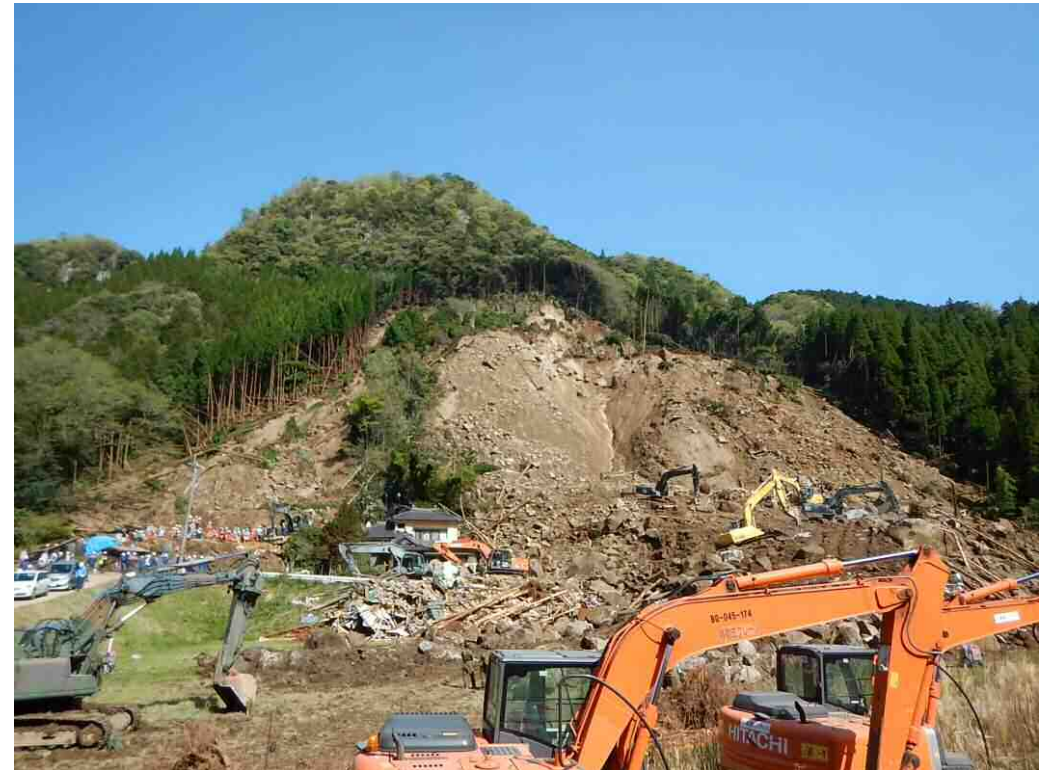
無降雨時等の崩壊事例(③平成30年中津市)

- 大分県中津市耶馬溪金吉地区
- 平成30年4月11日未明に崩壊が発生

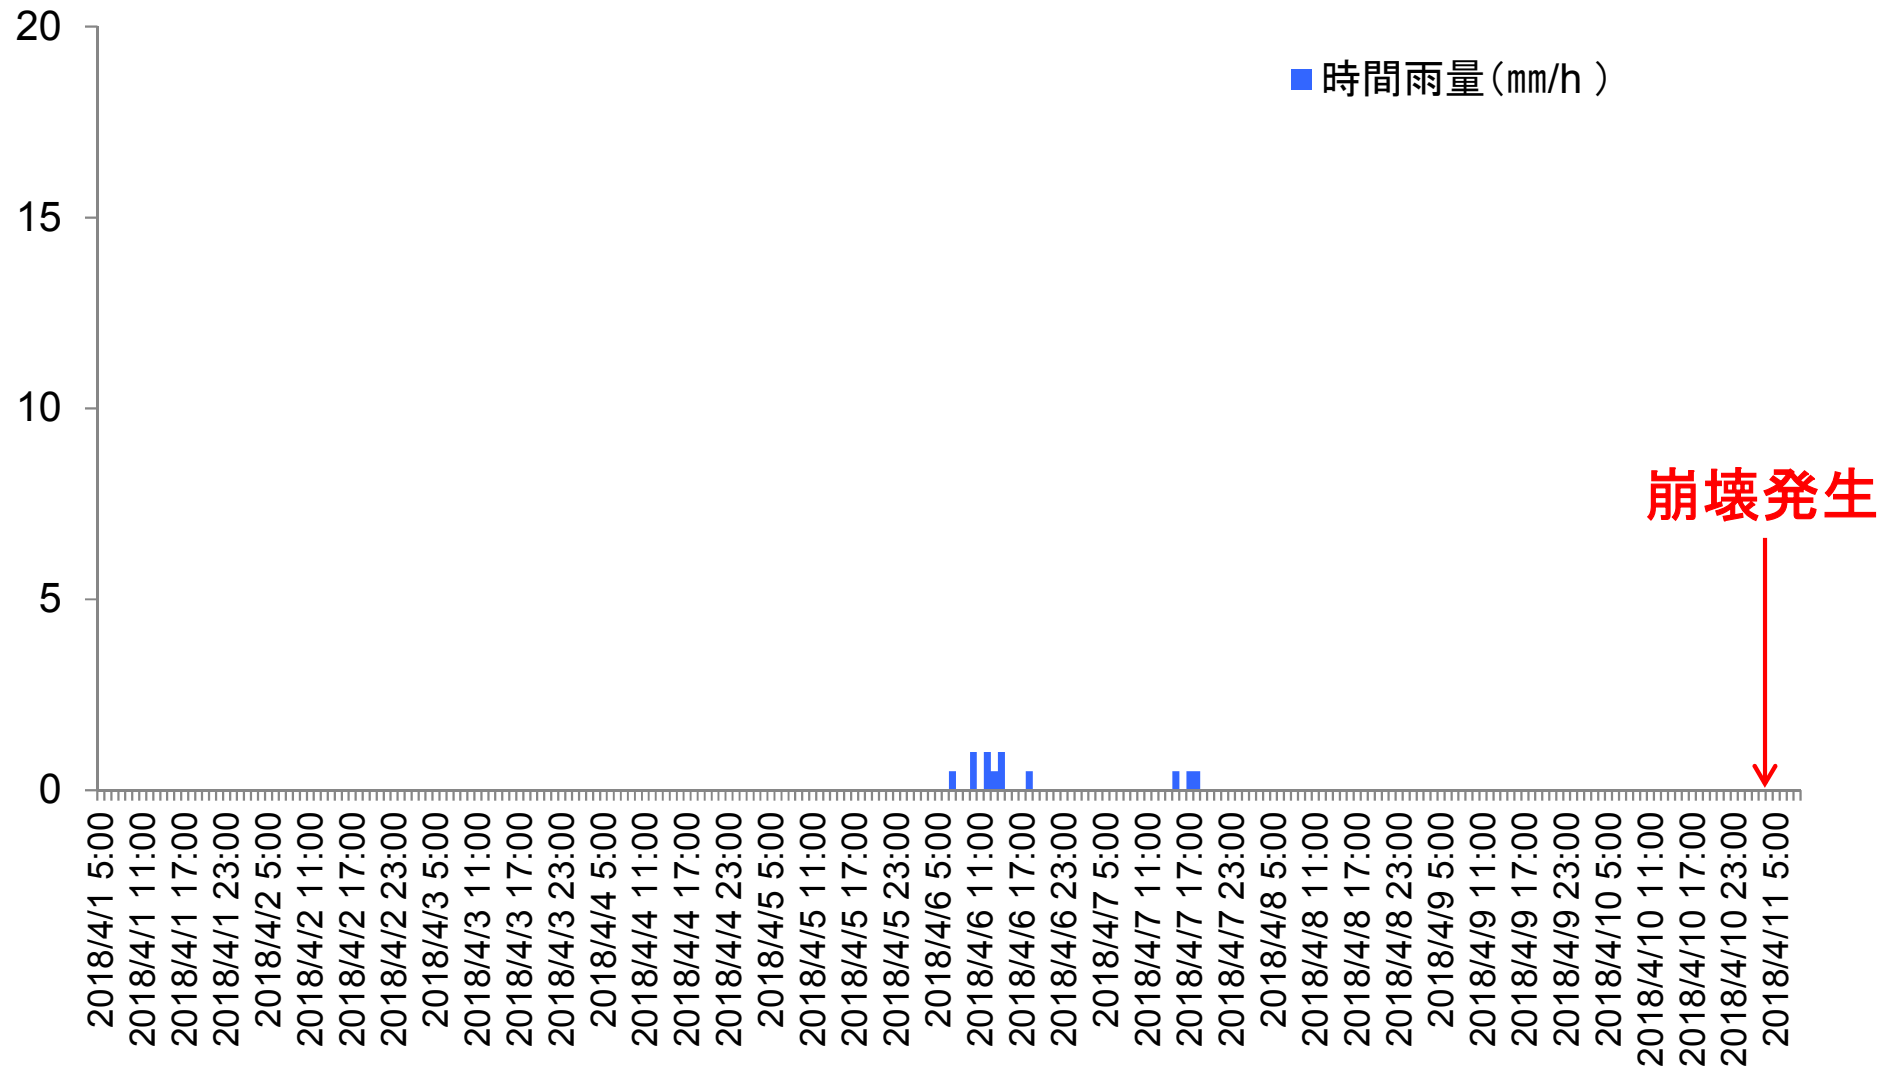
無降雨時等の崩壊事例(③平成30年大分県中津市)

- ② **直近以前の降雨量が著しく少ない状況で崩壊する現象**
例：平成30年大分県中津市

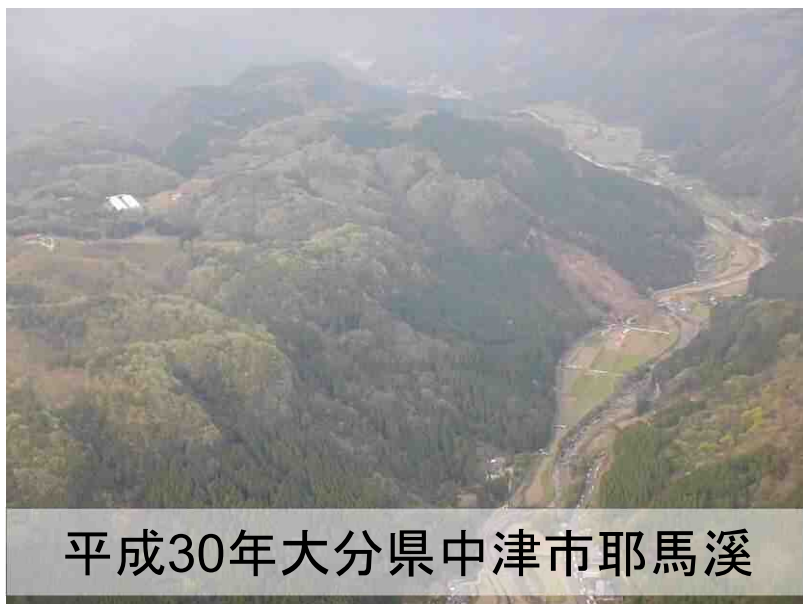
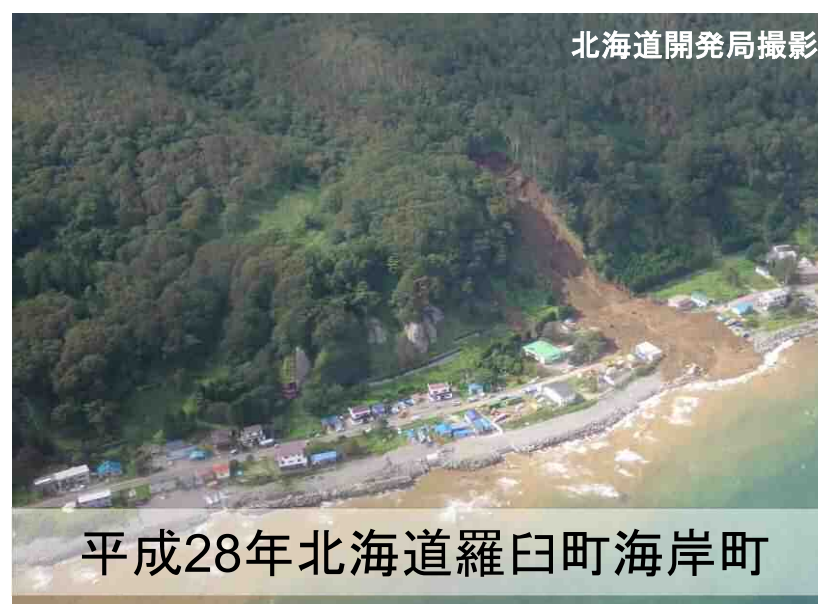
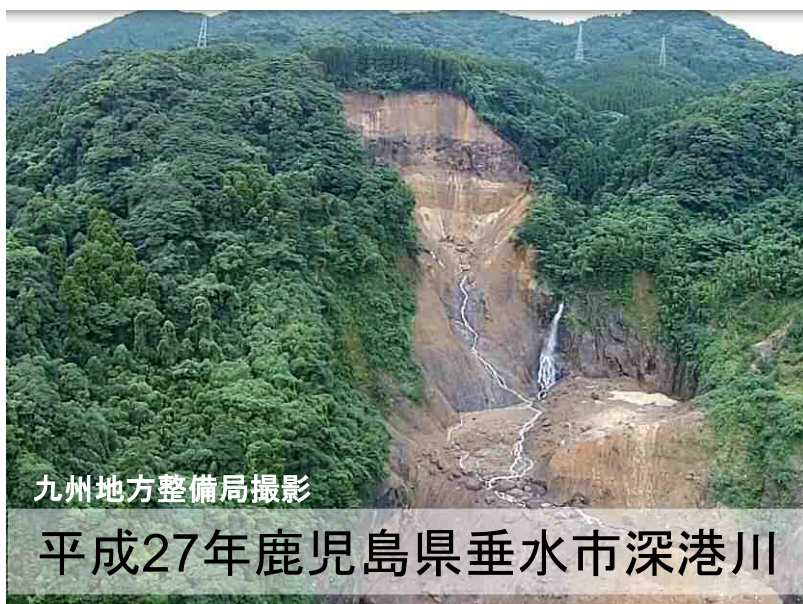
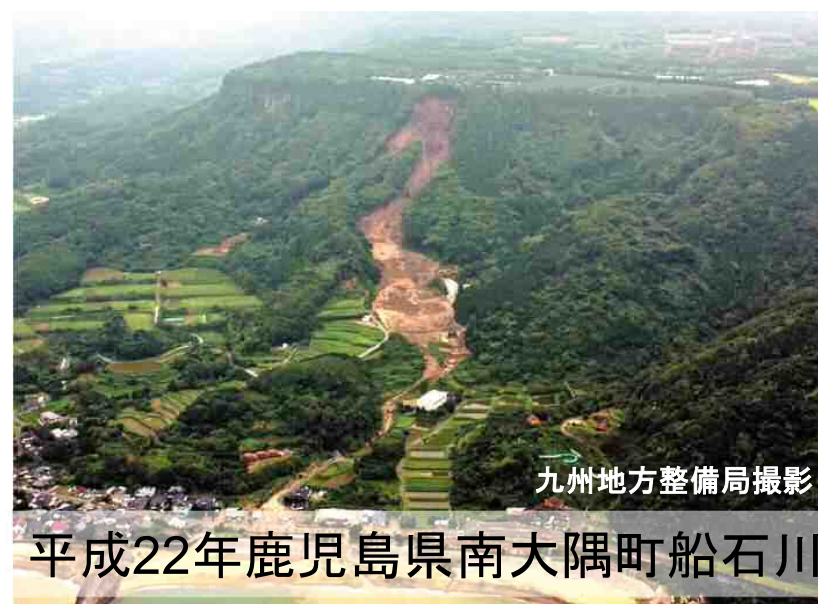
無降雨時等の崩壊が発生する地形・地質的特徴

- 火山岩類のうち、**火砕流堆積物**(台地)の**縁**で崩壊する事例が多い。

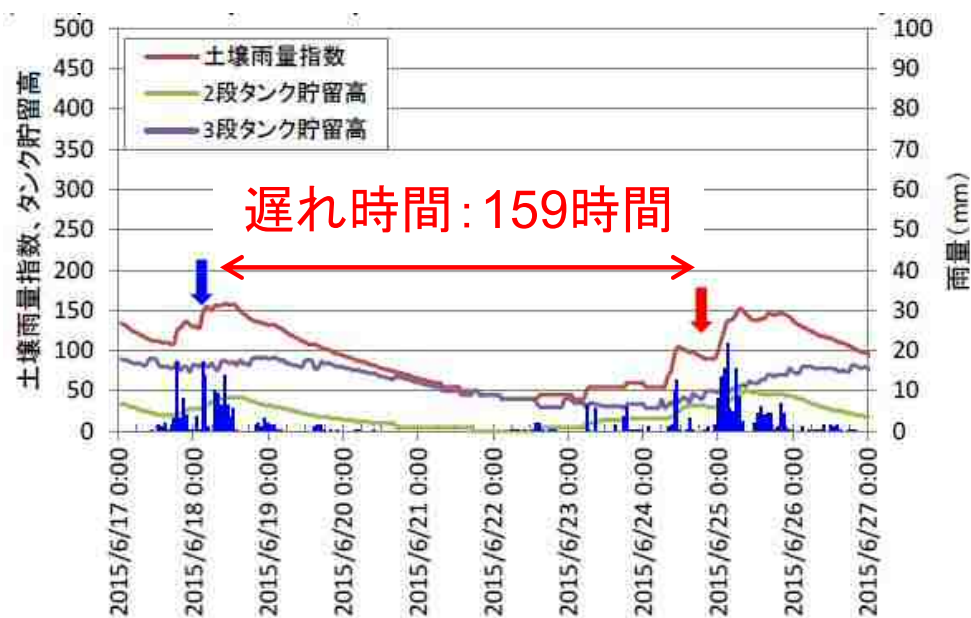
平成27年鹿児島県垂水市深港川

- 夕立のような短時間強雨の後に無降雨時等の崩壊が発生した事例は確認することができず、いずれも**長雨（強度の弱い雨が長時間継続）の後に発生することが多い。**

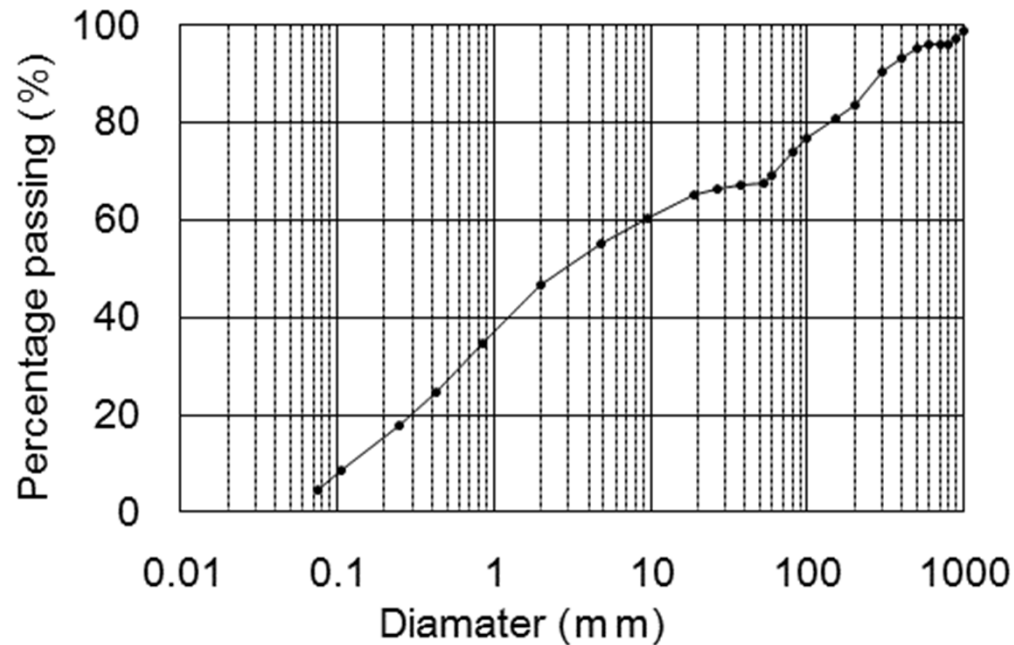
粒度分布

- 細粒分の割合が高い。
- 勾配が緩い場所まで、崩土が到達している。
