地下水が関与した崩壊に関する研究

鹿児島大学 地頭 藺 隆

深い地下水が関与した崩壊の事例

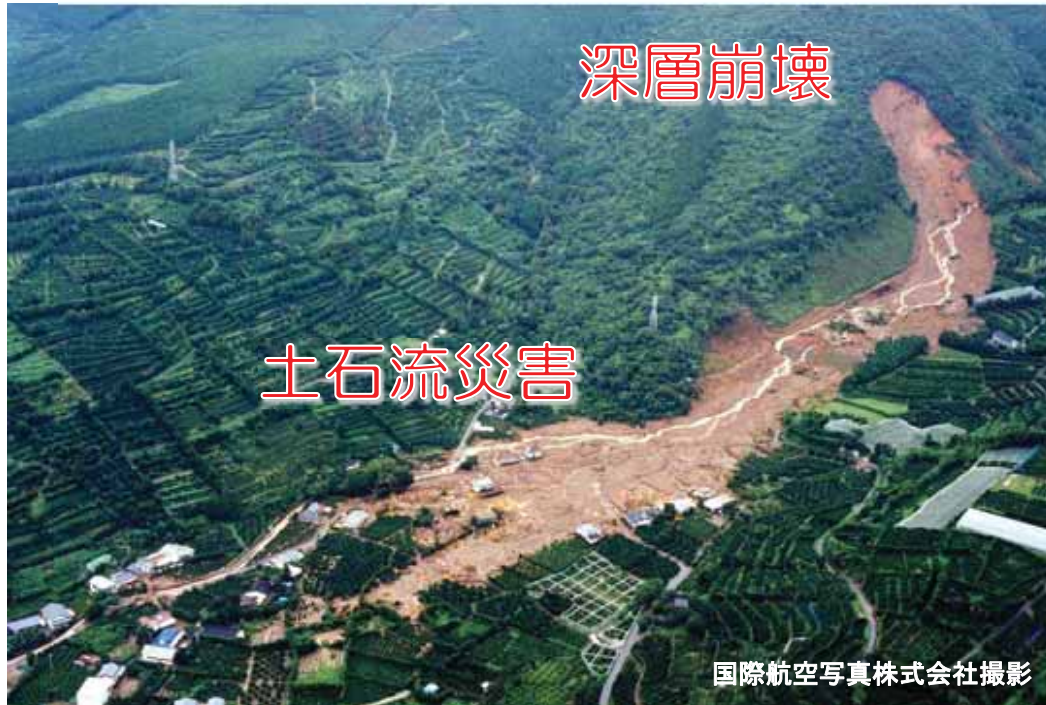
1997年鹿児島県出水市で発生した深層崩壊

1997年7月10日発生

総雨量401mm

風化安山岩, 凝灰角礫岩

崩壊幅80m, 長さ190m, 最大深30m

崩壊土砂量13万 m^3

死者21人

透水層と難透水層の境界で発生

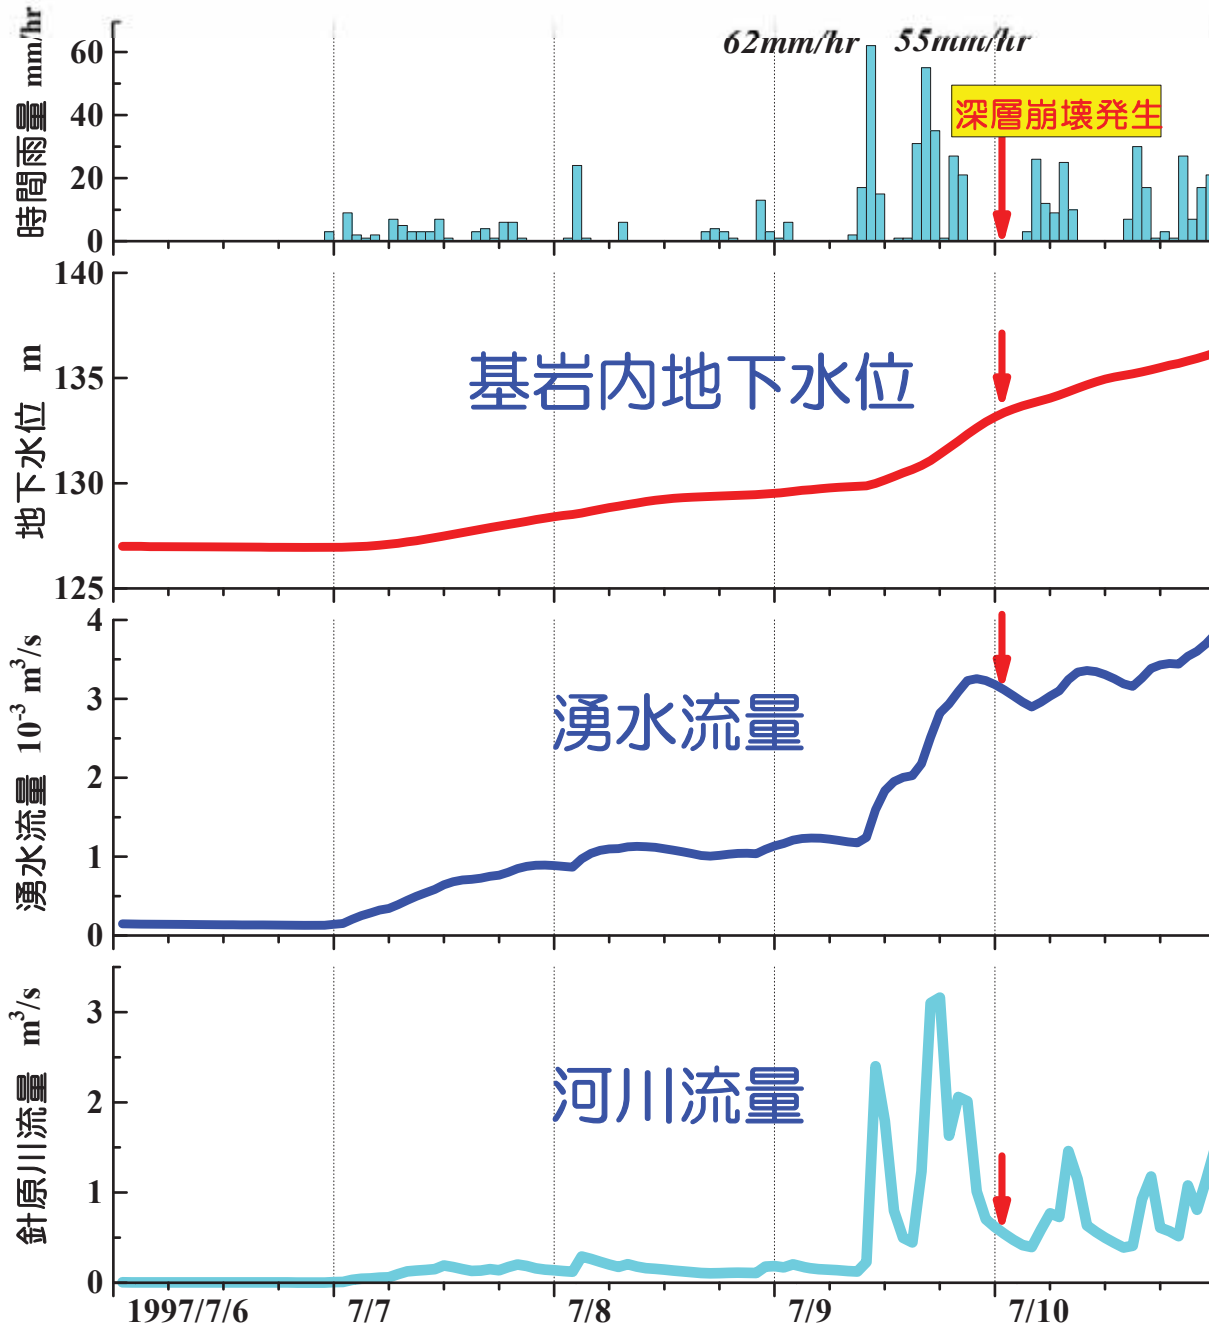
1997年崩壊時の地下水位，湧水流量，河川流量の再現

- 1997年7月10日出水市針原の深層崩壊発生時の基岩内地下水位，湧水流量，河川流量を再現

- 崩壊発生は，
降雨ピークから8時間後
降雨終了から4時間後

- 崩壊発生時，河川流量は減少していたが，山腹の基岩内地下水位は上昇中，湧水流量は多い状態

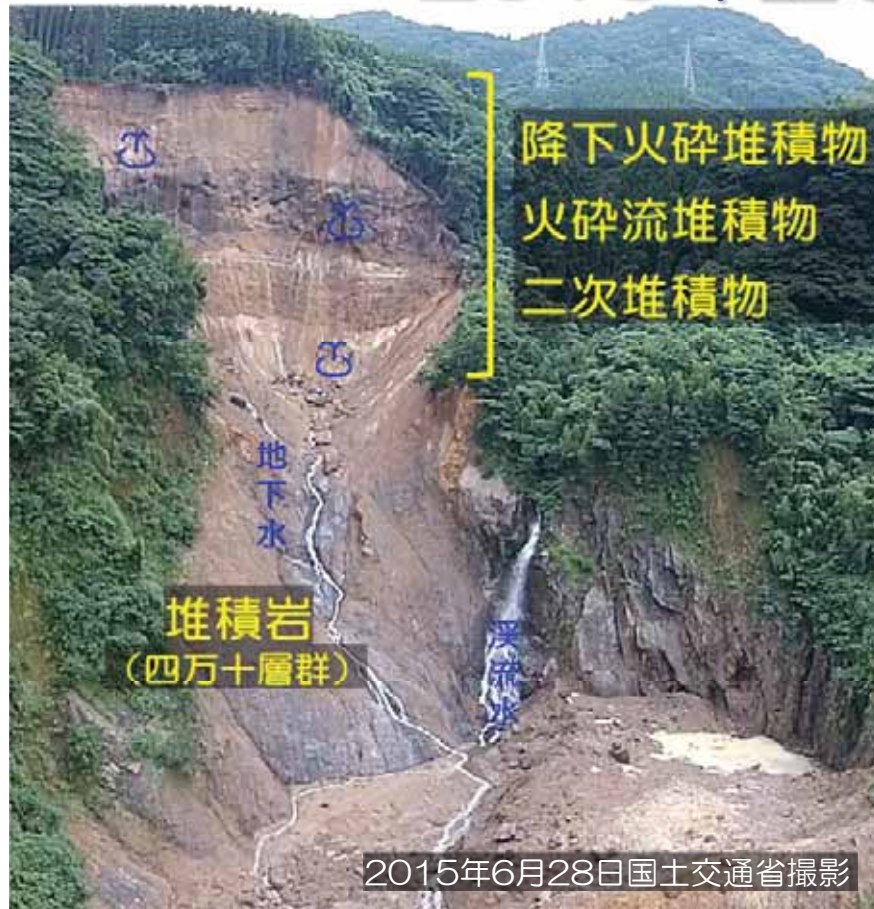
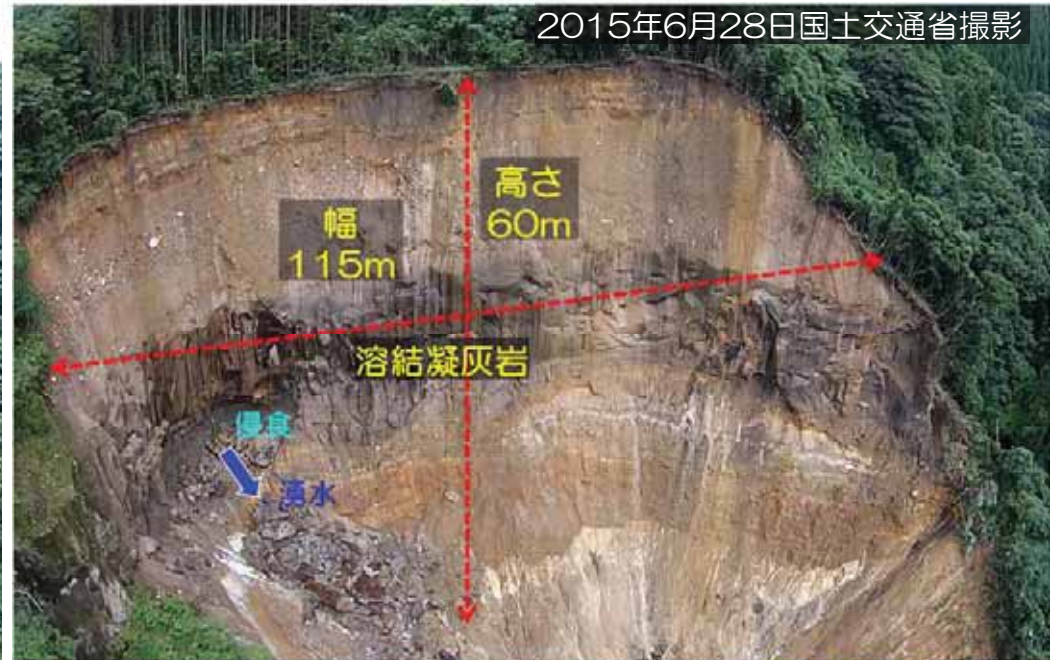
2015年垂水市深港川の崩壊

- 地下水が関与した崩壊が繰り返し発生
崩壊土砂は土石流となって流下
- 溶結凝灰岩は節理が発達し、透水性大
その下部が湧水で侵食され、上部崩落
- 1回の崩壊土砂量は、数千～2万 m^3
- 雨が止んでから崩壊発生

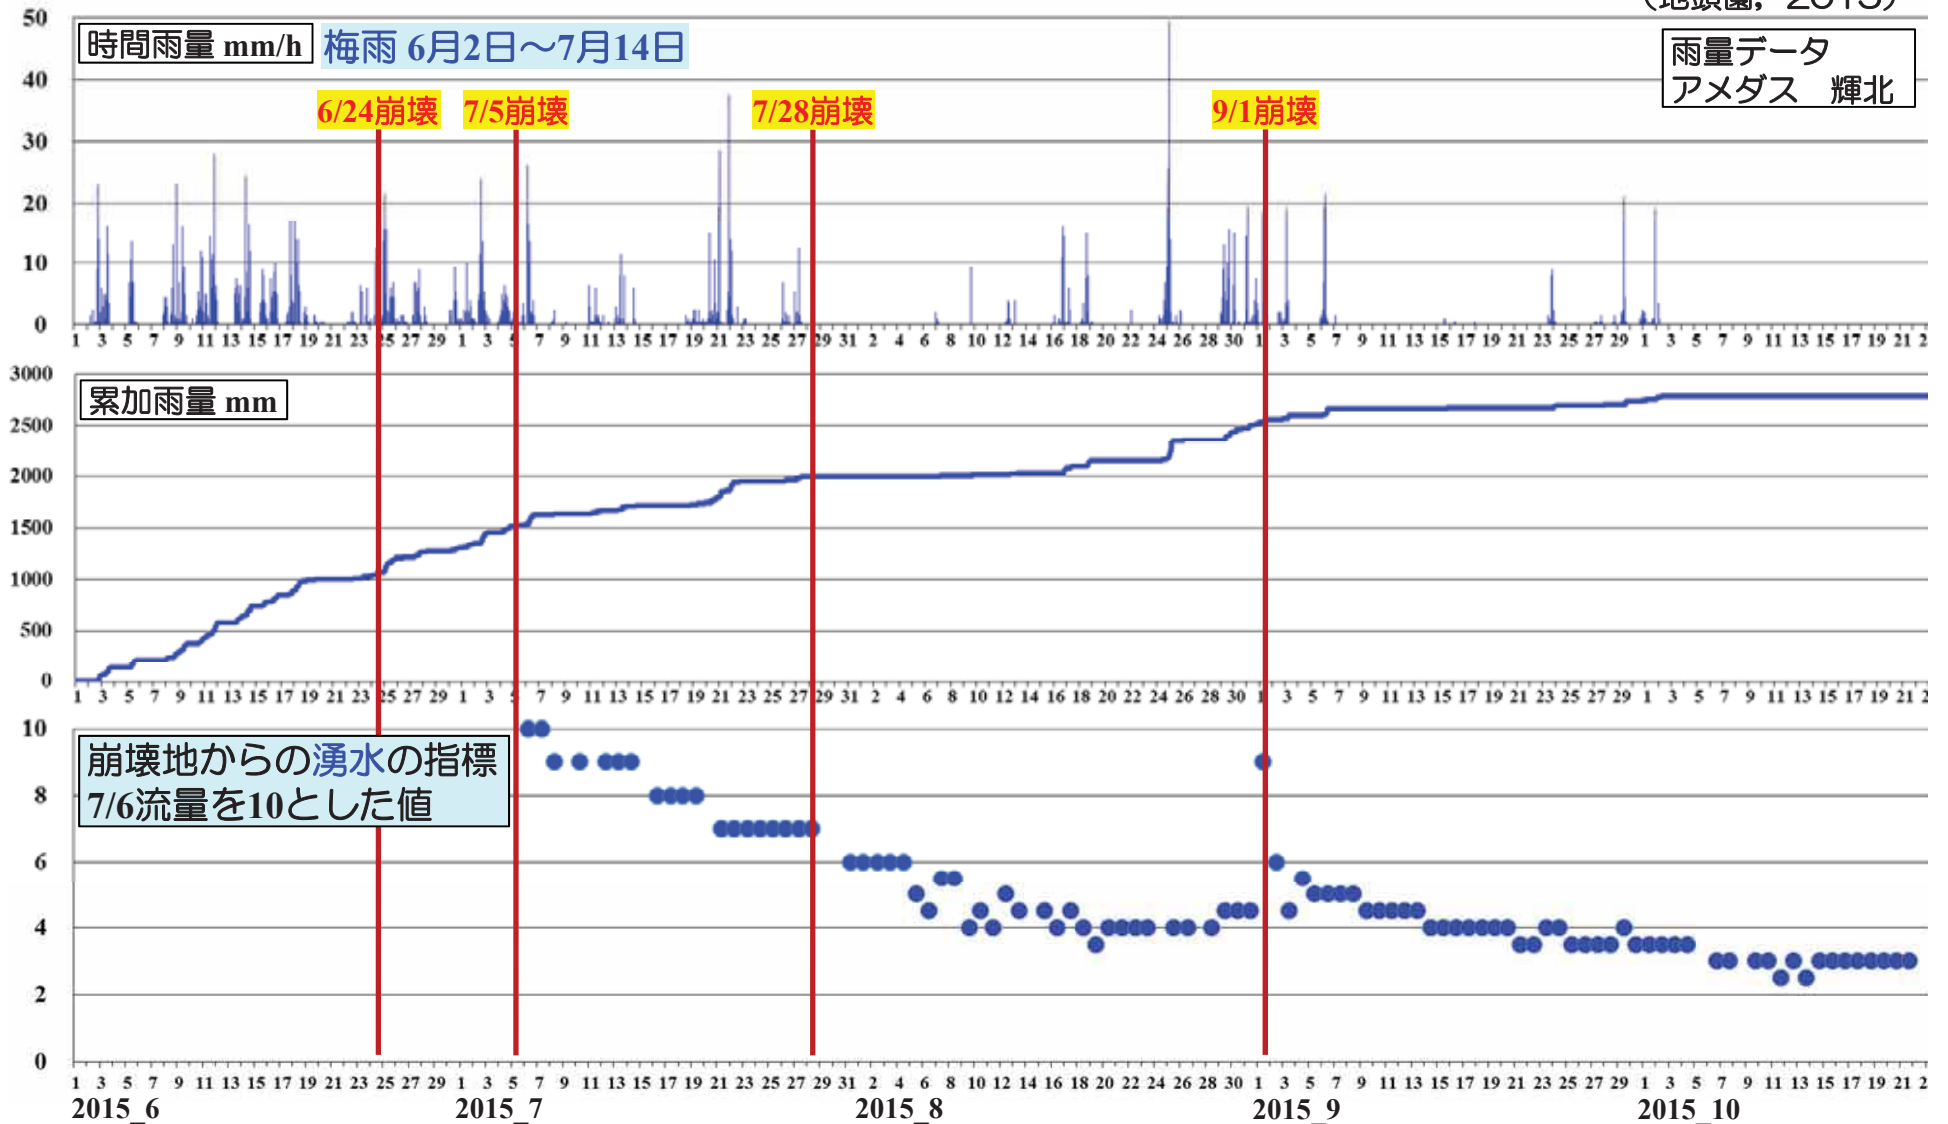
崩壊発生時の雨量と湧水量の変化

- 雨がほとんど降っていない時に崩壊が繰り返し発生
- 崩壊地からの湧水量の減少は緩やか

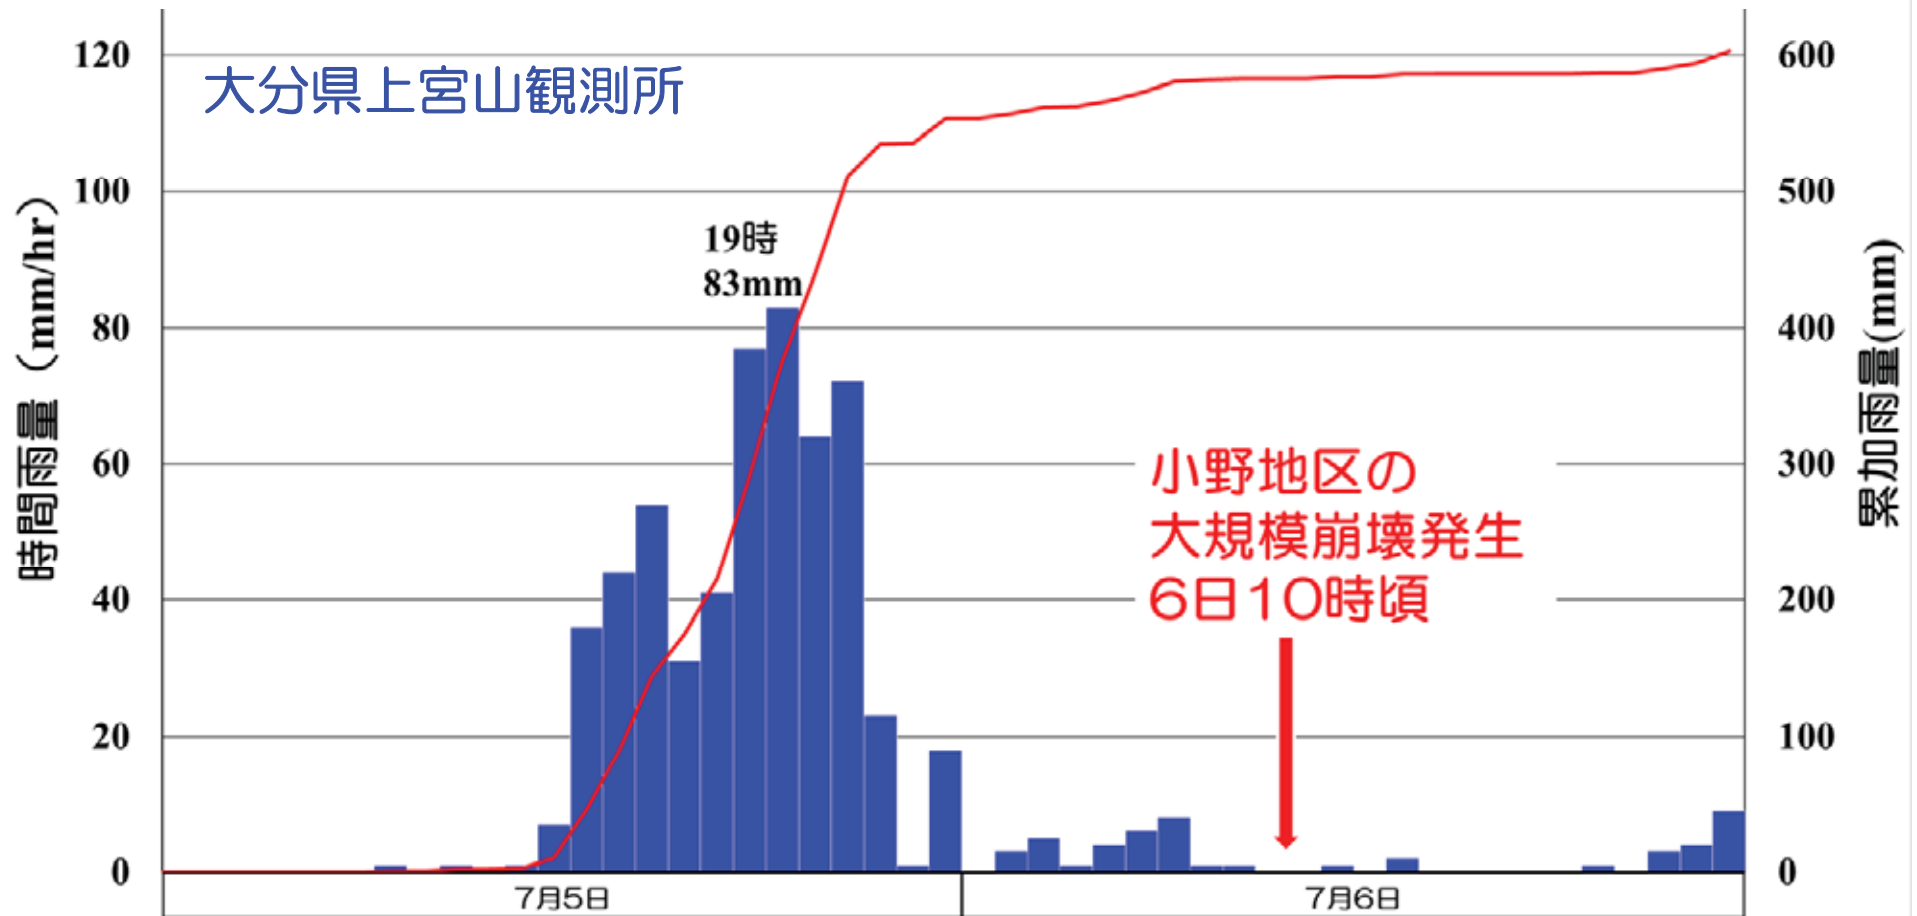
2017年日田市小野の大規模崩壊発生時の雨量

- 7月5日昼頃から雨が降り始め、19時に最大時間雨量83mm
- 6日10時までの総雨量は583mm
- 大規模崩壊は、降雨ピークから12時間以上経過して発生

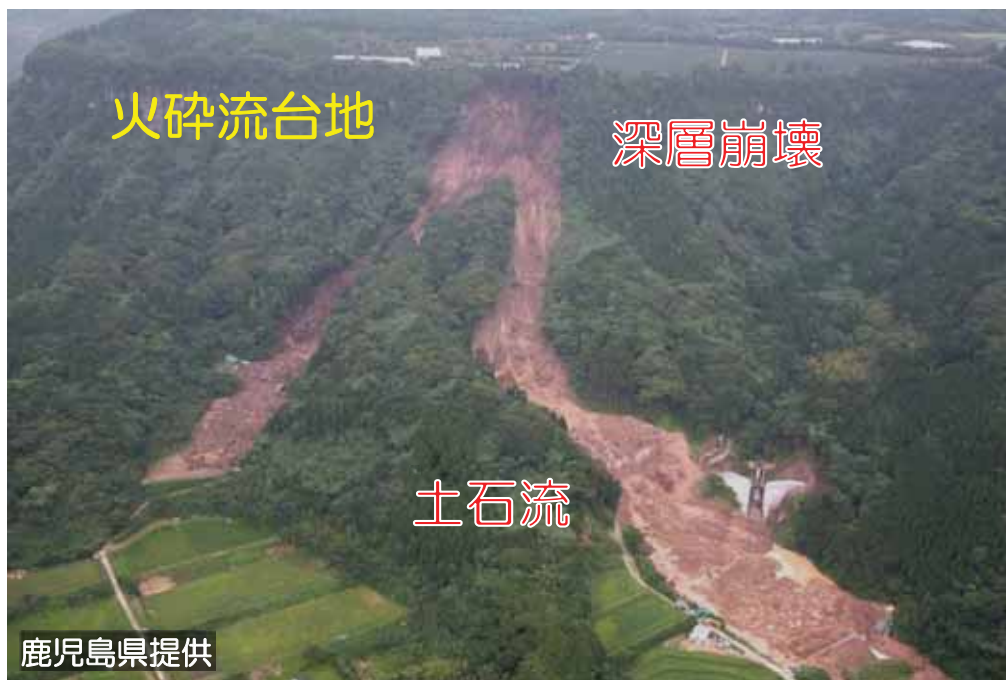
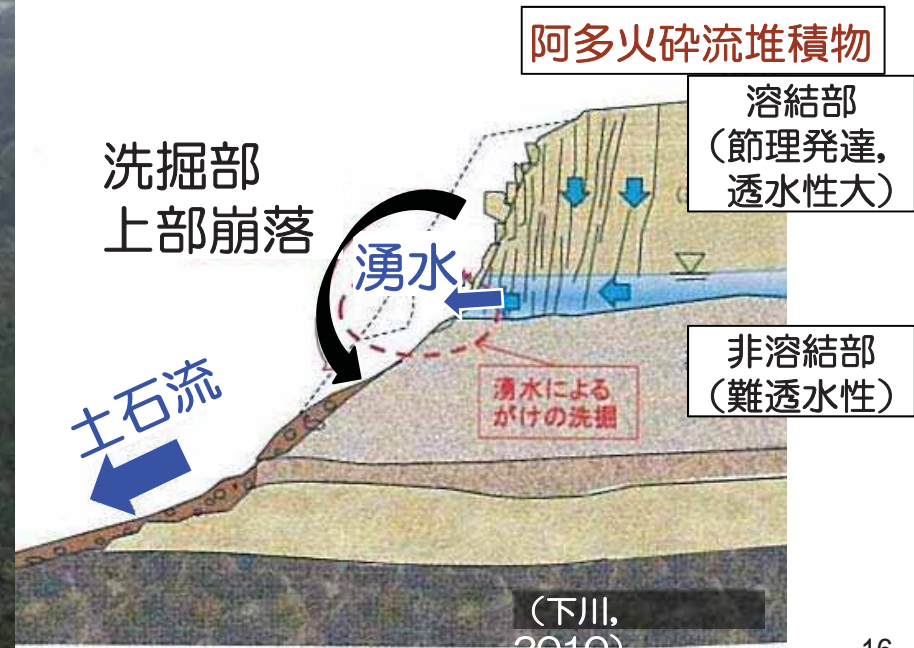
2010年鹿児島県南大隅町で発生した深層崩壊

- ✓ 崩壊斜面は、亀裂の多い溶結凝灰岩層と非溶結凝灰岩層
- ✓ 地層境界から多量の湧水
- ✓ 湧水付近が侵食され、上部の溶結凝灰岩層が崩壊
- ✓ 無降雨時に崩壊、先行雨量1055mm
- ✓ 土砂量8千~3万m³の崩壊が繰り返し発生

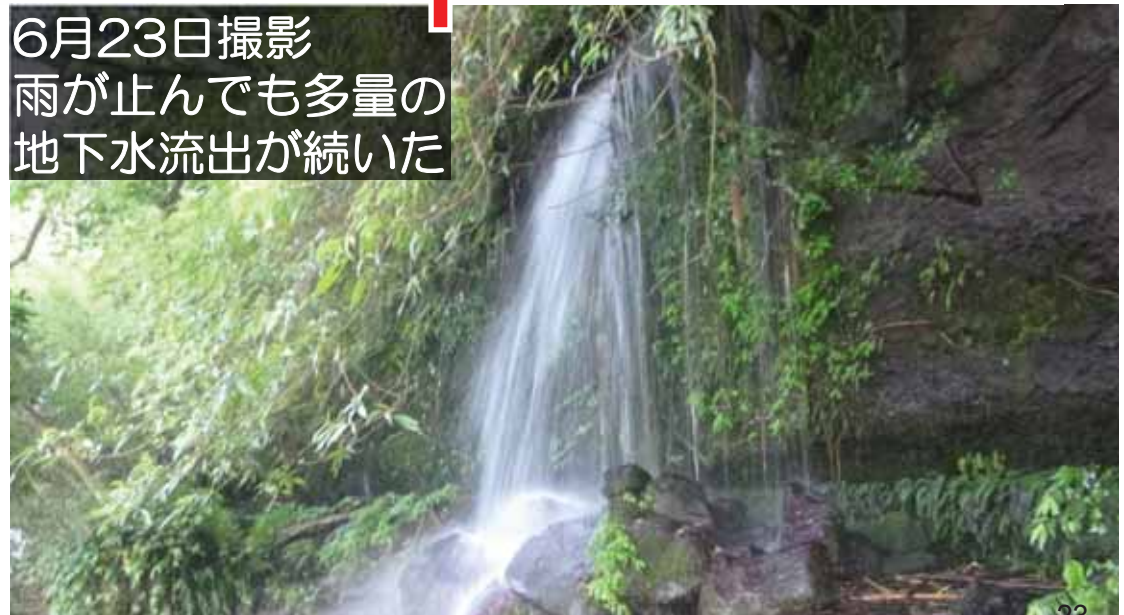
6月23日撮影
雨が止んでも多量の
地下水流出が続いた

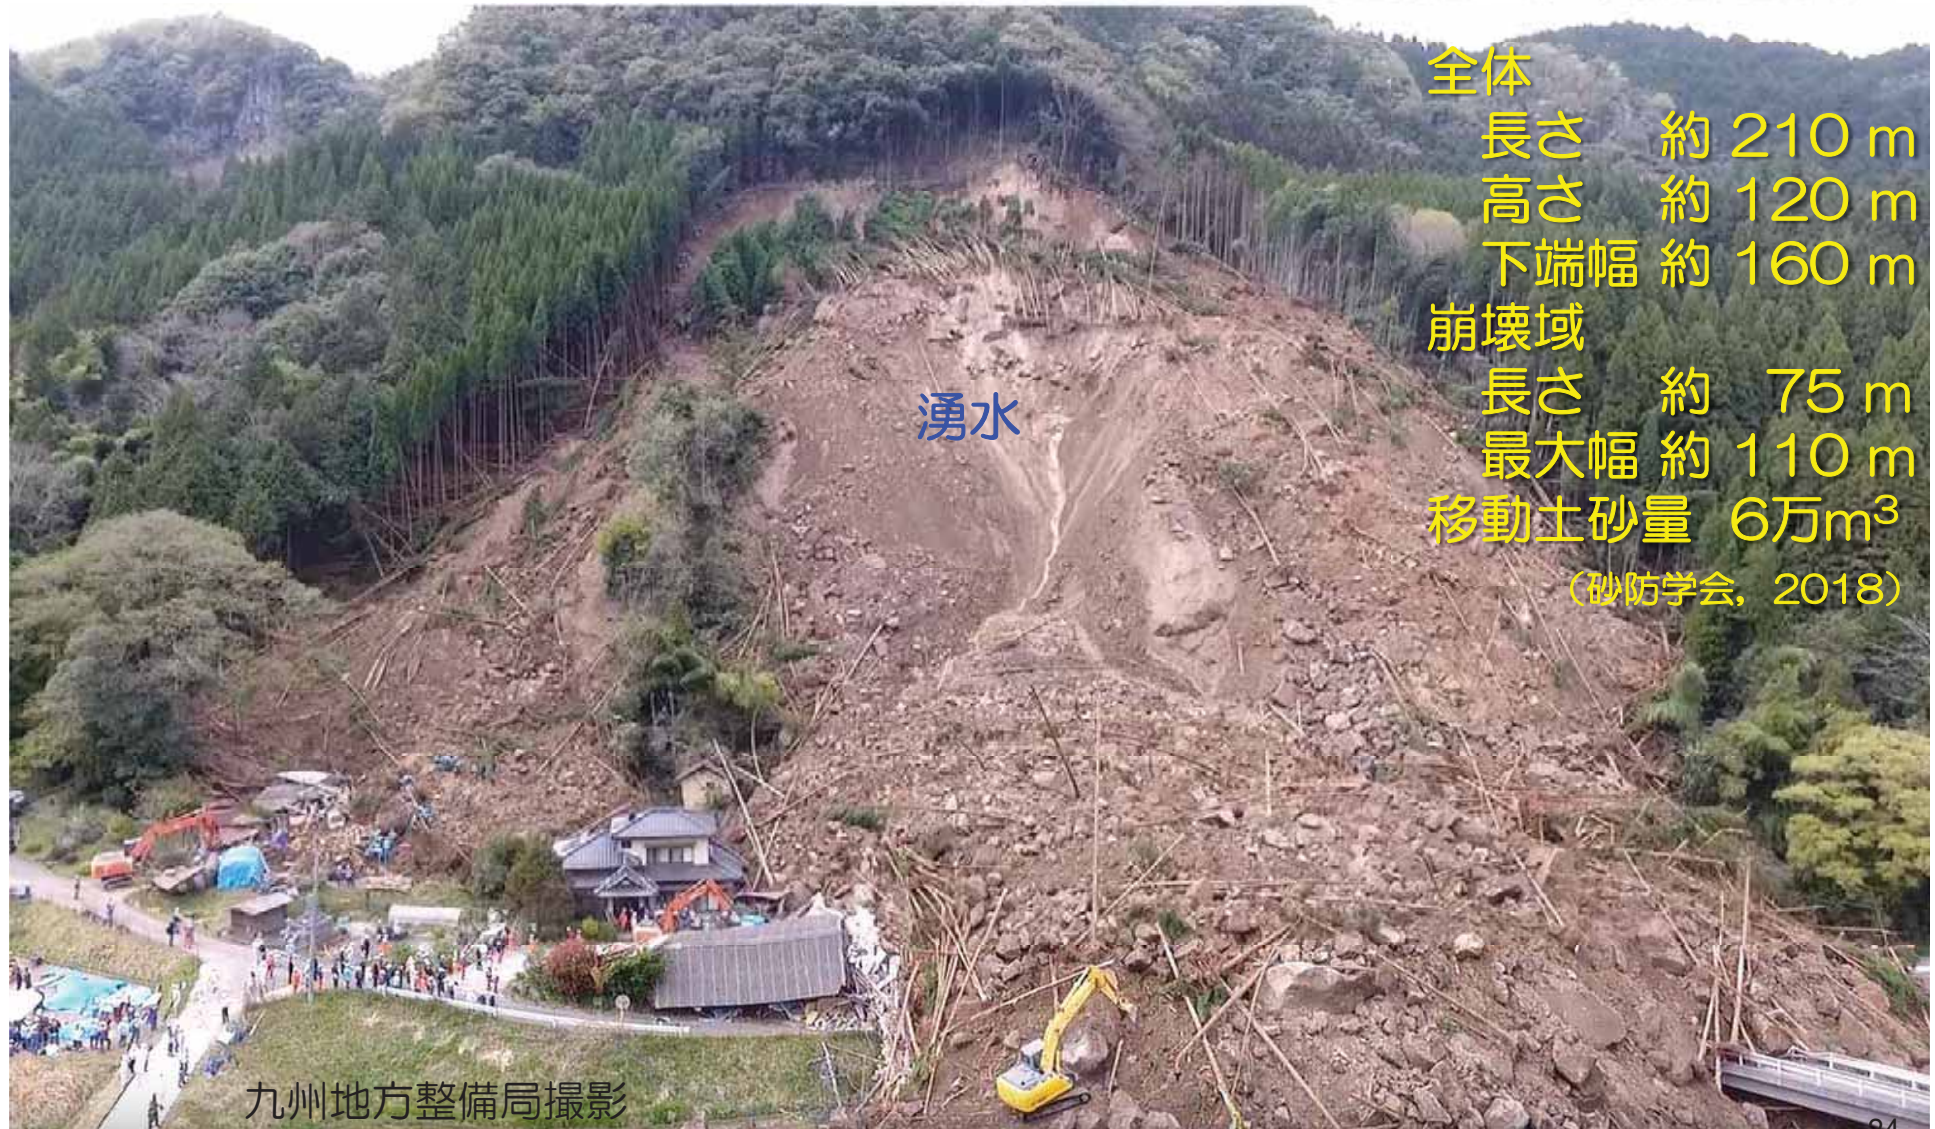
2018年4月11日大分県中津市 耶馬溪町で発生した大規模崩壊

降雨がないときに発生，死者6人

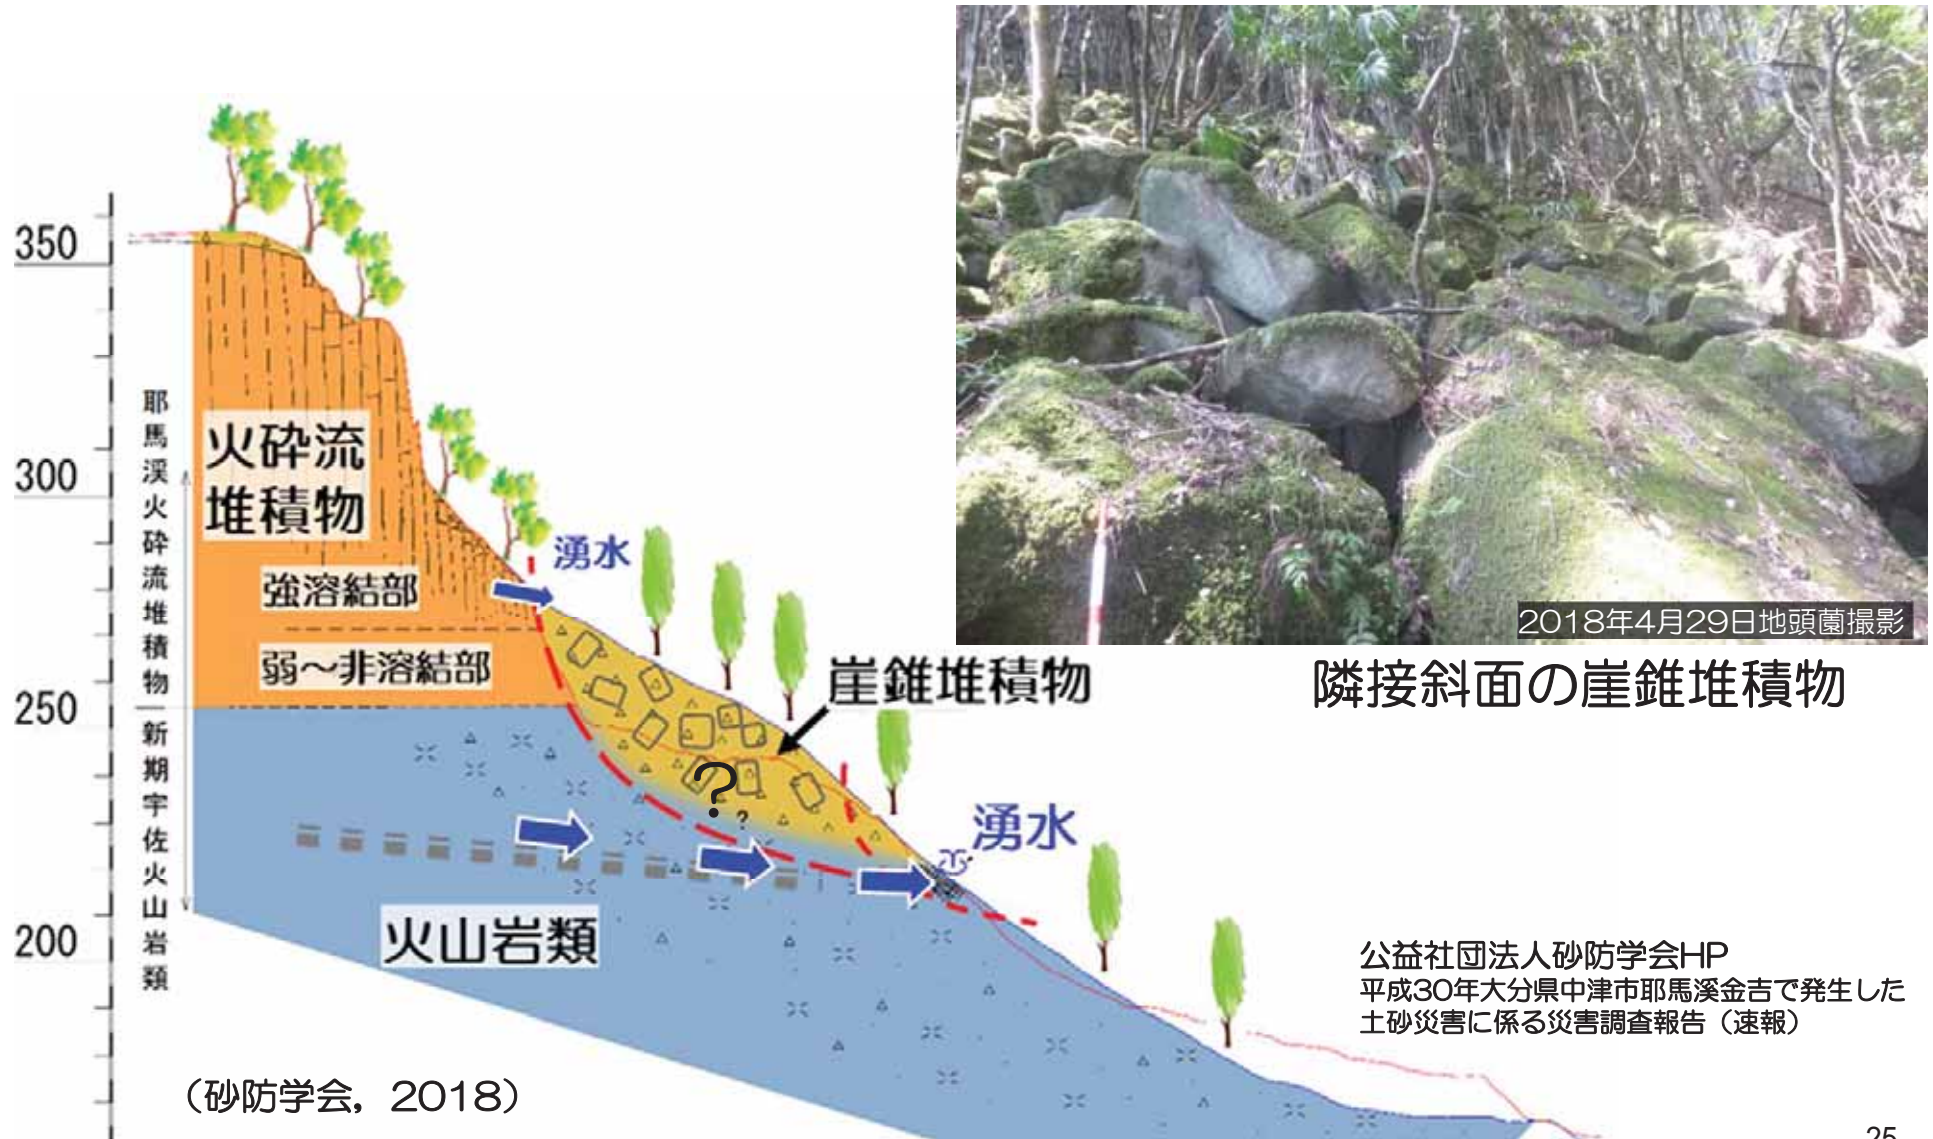
耶馬溪町の崩壊斜面の地形・地質

崩壊斜面は、最上部の溶結凝灰岩急崖で繰り返された崩壊・落石により崖錐が発達していた。特に、急崖直下のやや勾配の緩い斜面には溶結凝灰岩の巨石を含んだ崖錐が厚く発達していたことが隣接斜面から推定される。

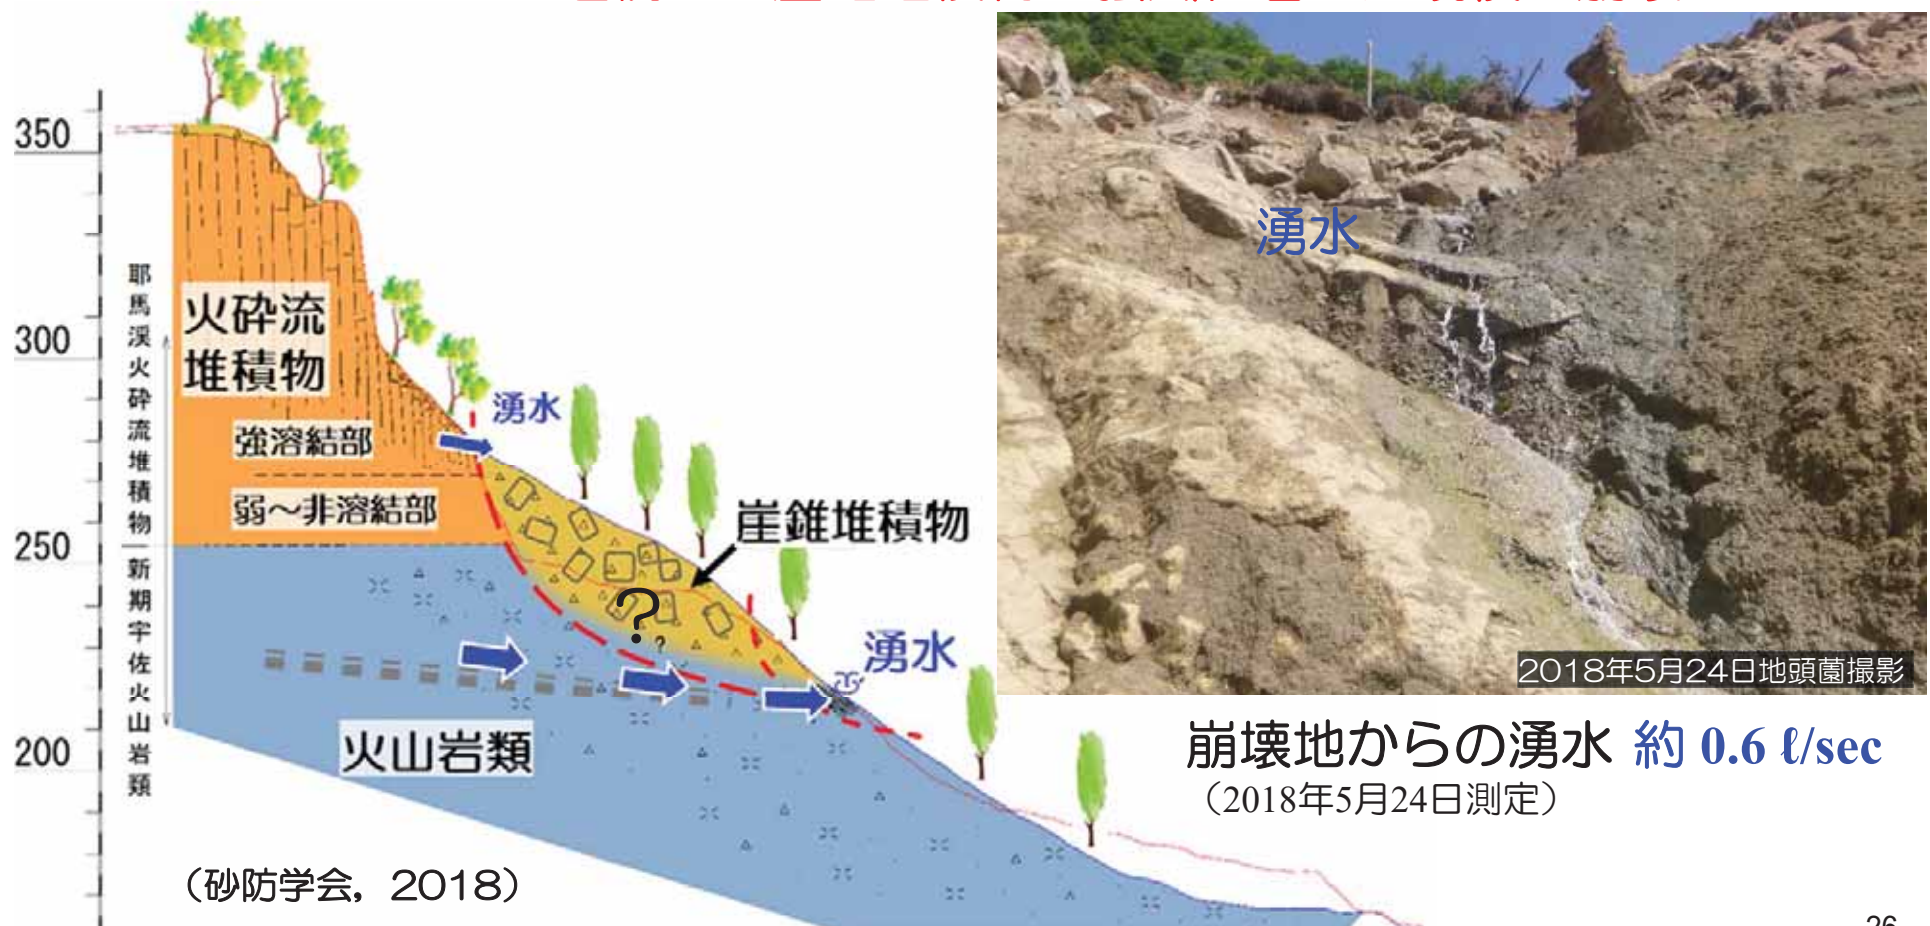
耶馬溪町の大規模崩壊の発生機構

- 崩壊地内の標高220m付近から地下水湧出
湧水付近の地層は**風化**，**粘土化**
- 湧水出口付近の地下水排水システムの破壊により地下圧が徐々に上昇，あるいは，湧水出口付近で長年の侵食
⇒ 湧水付近で小規模な崩壊
⇒ 連続して崖錐堆積物と強風化層が大規模に崩壊

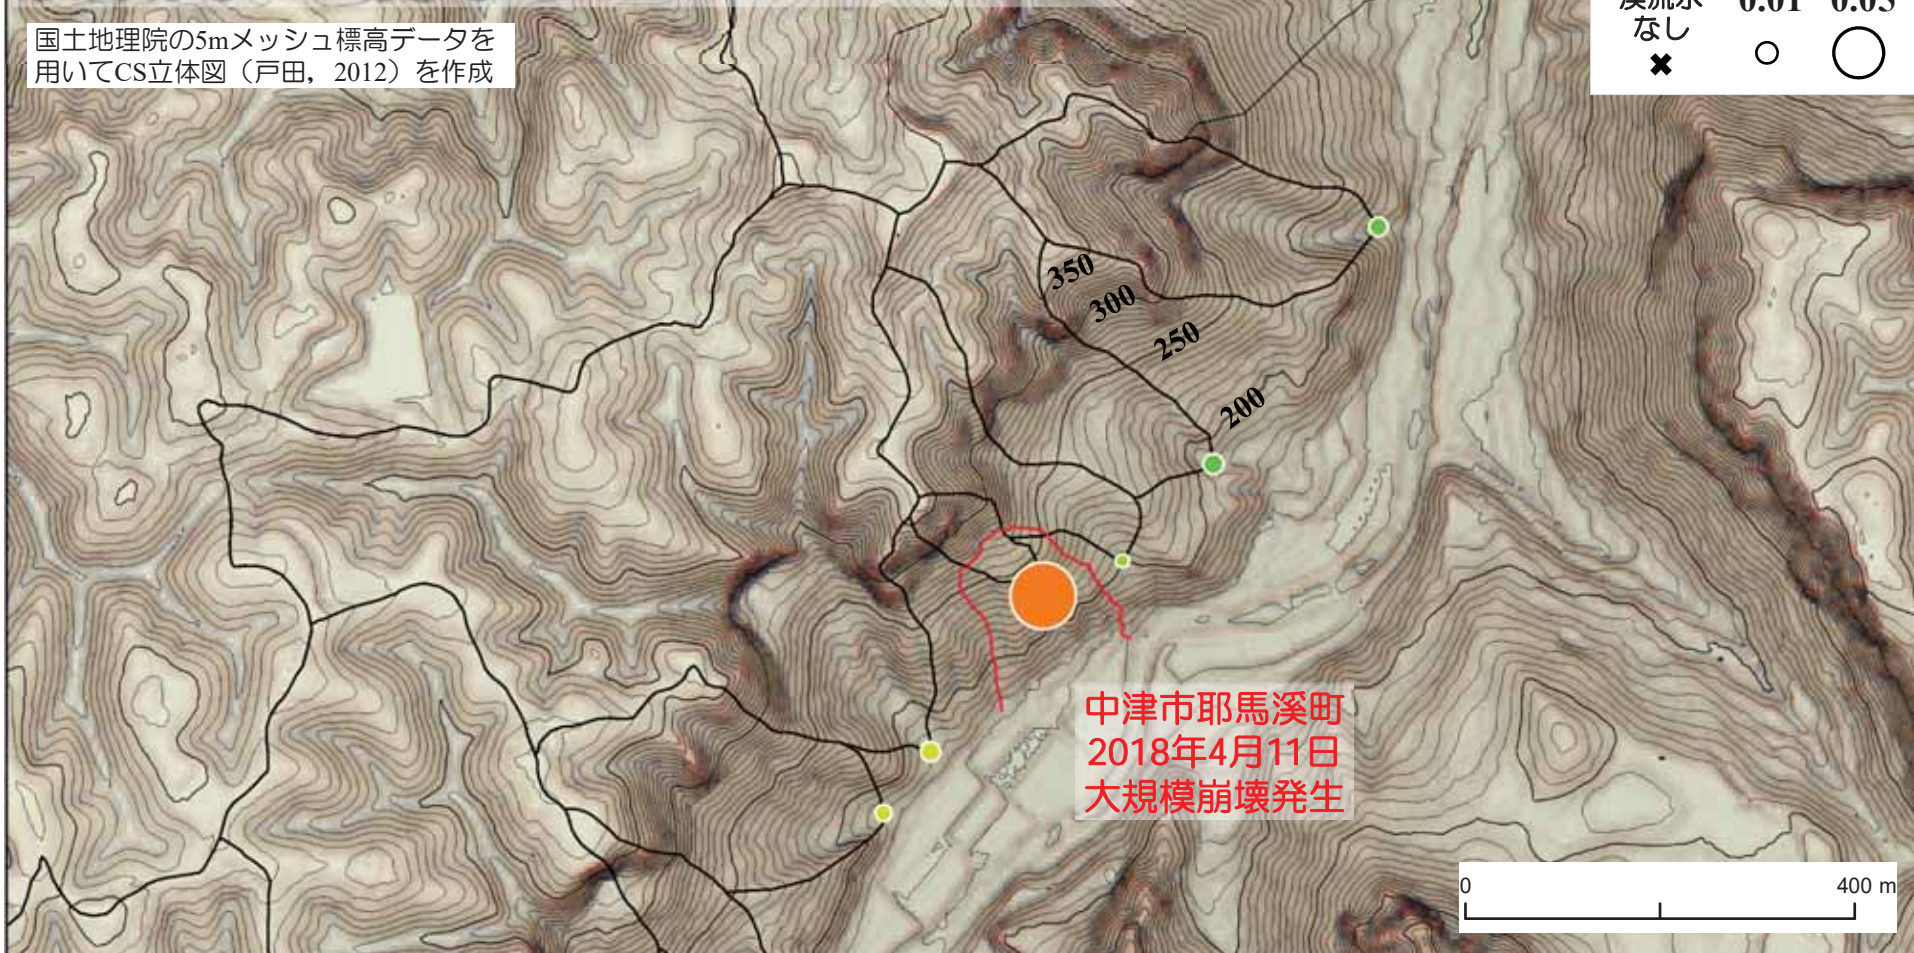
耶馬溪町の火砕流台地周縁の 渓流水・湧水EC

- 崩壊地内の標高220m付近から地下水湧出
- 湧水流量は 0.55 L/sec (2018年5月24日測定)
- 湧水測定点における地形的流域面積 0.007km²であり、比流量は 0.079m³/s/km²
- 南九州火砕流台地の平均比流量 0.032m³/s/km²の2.5倍
- 崩壊斜面には水文的集水域に規制された広範囲の地下水が集中
