踏切安全通行カルテ

| 踏切道名 | 下大利12号 | | | | | | (道路管理者名) | 太宰府市 | | | | | | |
| | | | | | | | 鉄道路線名 | 天神大牟田線 | | | | | | |
| 所在地 | 福岡県太宰府市坂本1丁目149-2 | | | | | | (鉄道事業者名) | 西日本鉄道 | | | | | | |

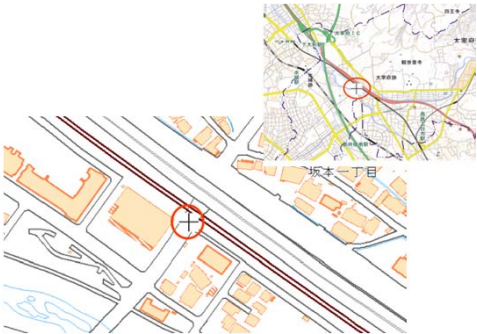
| 歩行者ボトルネック踏切 | | - | 踏切歩行者等交通遮断量(人・時) | | | | 踏切自動車交通遮断量と踏切歩行者等交通遮断量の和 | | | | | | | |
| | | | - | | | | | | | | | | | |
| 今後の対策方針<br>対策推進上の課題 | 車道2車+両歩道で整備済だが、踏切と国道3号線の間隔が近くボトルネックで、今後の対策方針について鉄道事業者と道路管理者にて協議。 | | | | | | | | | | | | | |
