# 踏切安全通行カルテ

| よみがな | のぞえだいに | | | | | 道路名 | | 県道梶屋多良木線 | | | |
| 踏切道名 | 野添第2 | | | | | (道路管理者名) | | 熊本県 | | | |
| | | | | | | 鉄道路線名 | | 湯前線 | | | |

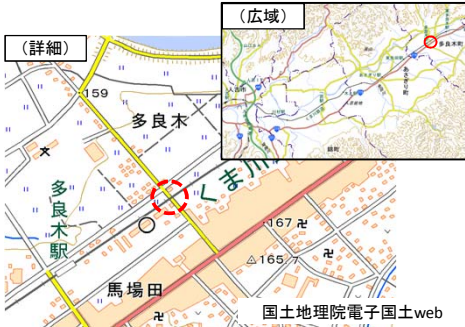
| | 歩行者ボトルネック踏切 | | - | 踏切歩行者等交通遮断量 (人・時) | | | | 踏切自動車交通遮断量と踏切歩行者等交通遮断量の和 | | | |
| | | | | - | | | | - | | | |
| 今後の対策方針<br>対策推進上の課題 | 当該路線は通学路に指定されており、起終点側道路に片側1.5mの歩道があるものの踏切部にはなく、通学時は歩行者自転車と自動車が輻輳し、非常に危険な状態である。当該踏切は、通学路緊急合点検（H24）において、要対策箇所に位置付けられているため、道路拡幅（歩道設置）を道路管理者で検討している。H28年度より鉄道事業者と踏切拡幅の協議を開始し、H32年度供用を目標とする。 | | | | | | | | | | |
