矢部川激特事業における河川整備について  
 ～H24.7九州北部豪雨から5年の最終報告～

筑後川河川事務所 調査課 ◎工藤 勝次  
 ○永尾 豪也  
 ●一ノ瀬 誠

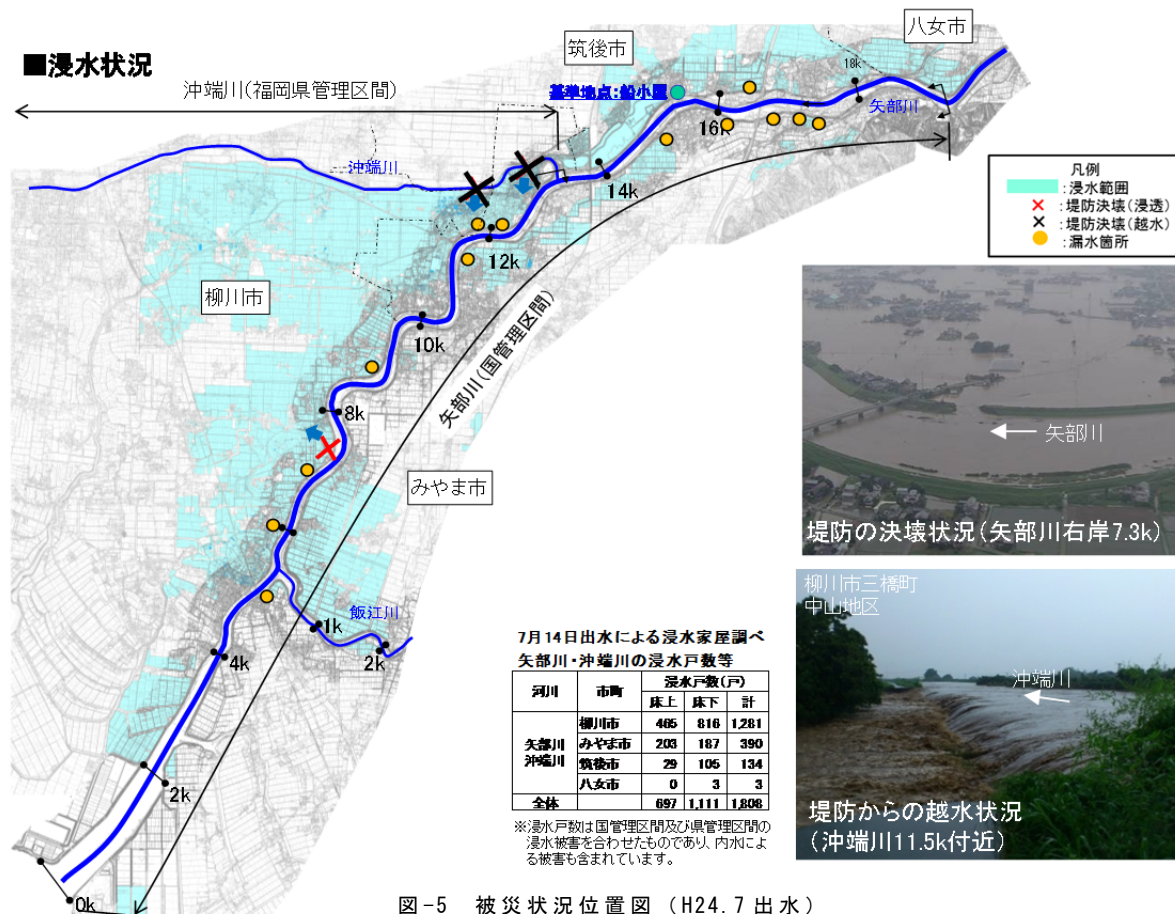
図-5 被災状況位置図 (H24.7 出水)

矢部川の堤防被災は、直轄管理区間の全18箇所（護岸崩壊等の河道での被災を除く）で生じており、被災内容は堤防決壊1箇所、亀裂等堤体変状5箇所、漏水17箇所であった（重複有り）。また支川沖端川でも堤防決壊が2箇所が発生した。

家屋等の浸水被害状況については、堤防決壊（本川矢部川1箇所、支川沖端川2箇所）と内水氾濫による影響で、浸水面積が約2,579ha、浸水被害戸数が1,808

戸（床上 697 戸、床下 1,111 戸）となった。（図-5）

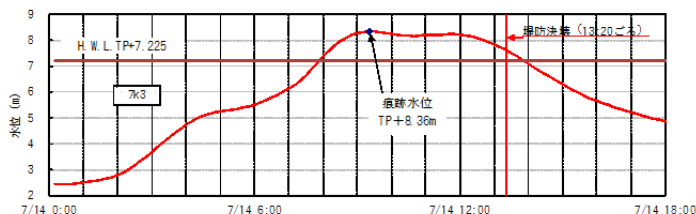
図-6 矢部川 7k300 の河川水位グラフ

堤防決壊箇所において、計画高水位 (HWL) を約 1.1m 超過し、5 時間以上も計画高水位を超える水位が継続したことが、堤防に負荷を与えた。（図-6）

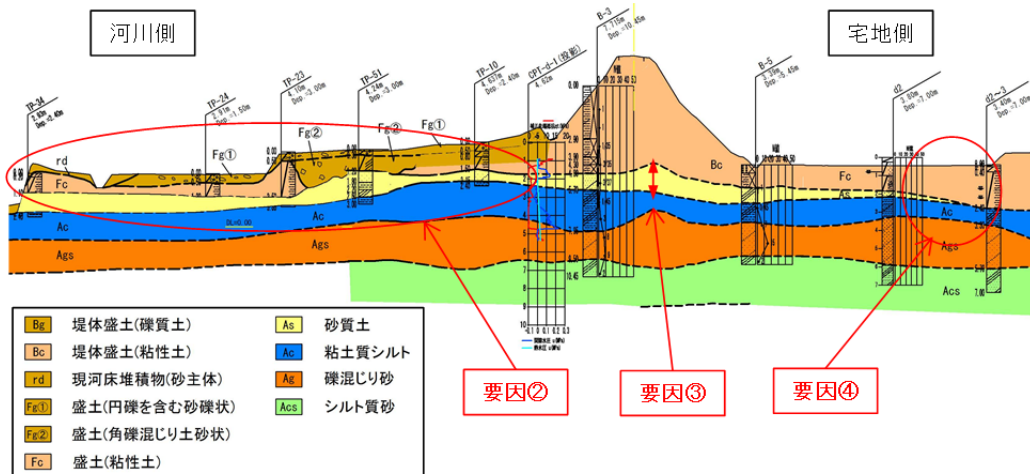
図-7 堤防決壊箇所の堤防地質断面

表層の礫層と砂層 (As 層) が連続しており、河川水が砂層 (As 層) に浸透しやすい状況であった。

また、砂層 (As 層) が河岸際まで連続していたことが要因となった。（図-7）

基礎地盤の比較的上部に河川水が浸透しやすい砂層 (As 層) が、1.0m～1.5m

程度厚さで堤防を横断して分布していた。(図-7)

砂層 (As 層) が、宅地側で行き止まりになっており、川側から砂層 (As 層) 内を浸透してきた河川水が塞き止められパイピング現象を助長した形となっていた。(図-7)

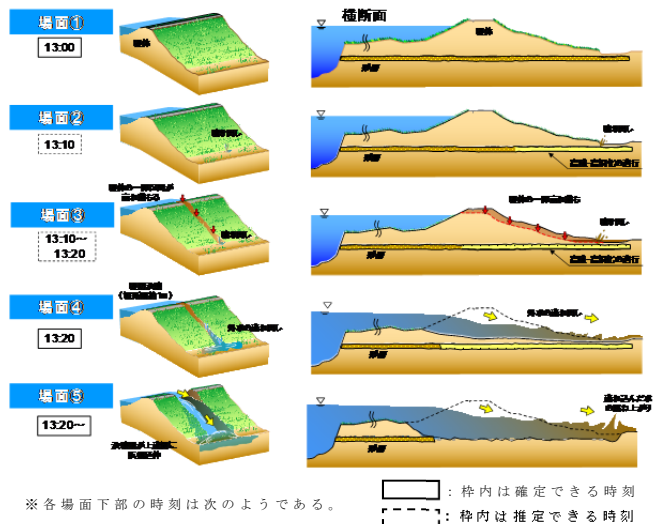
図-8 堤防決壊プロセス図

これらの要因により解明された堤防決壊のメカニズムとしては、河川水位が上昇し、川裏法尻部で基盤漏水(パイピング)により砂層 (As 層) の細粒分が流出することで、堤防直下の空隙・空洞化が進行し堤体を支持することができなくなり、堤体が沈下・陥没した結果、そこから河川水が集中して流れ出すとともに堤体を洗掘し、決壊に至ったものと推察される (図-8)。

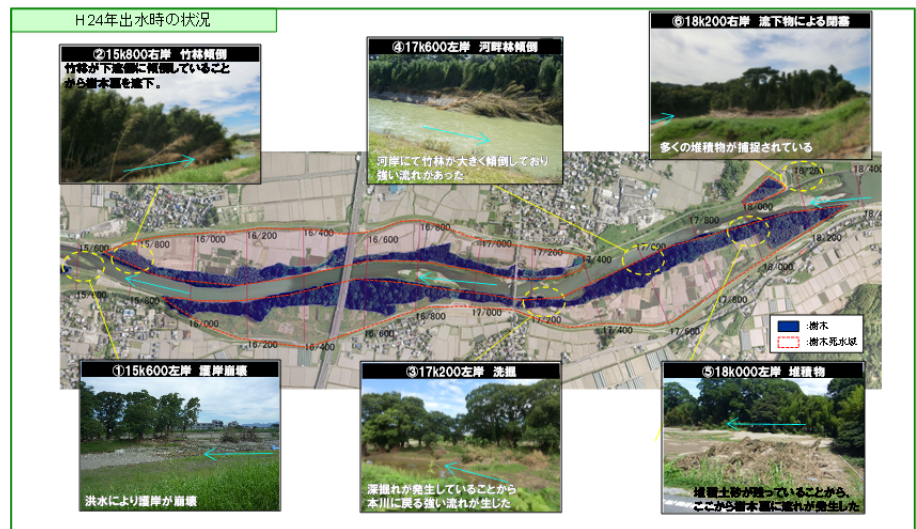
図-13 矢部川中上流部の通水状況

平成24年7月出水を受け、平成26年6月に矢部川の河川整備基本方針の変更を行い、計画高水流量を3,500m<sup>3</sup>/sから4,500m<sup>3</sup>/sに変更したところである。その平成24年7月出水では、矢部川中上流部の死水域設定の樹木区間における一部の区間の通水を確認した。これを受け、基本方針変更時の河道条件の設定において、当該区間の死水域設定の見直しを行い、一部有効河積とした。(図-13)

この樹木区間を有効河積として見込むには、適切な樹木の維持管理が必要である。今後、当該区間においては、より効率的、効果的な維持管理手法及びモニタリング計画を確立し、適切な樹木管理を行っていくこととしている。
