## 熊本地震における危機管理対応について

熊本河川国道事務所 調査第一課 ◎牟田 弘幸

### 1. 熊本地震の概要

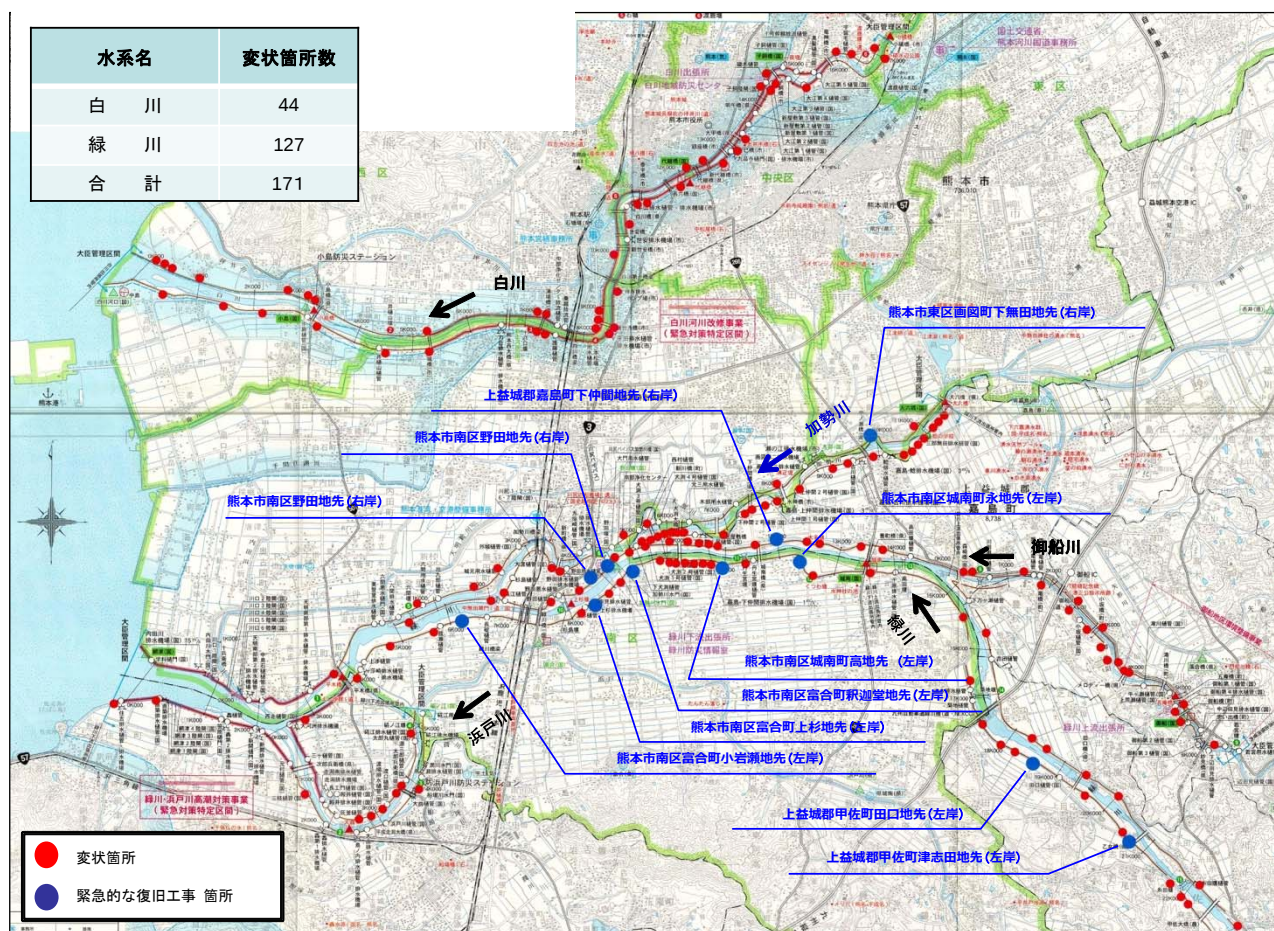
図－３ 点検の結果図

地震後、直ちに河川堤防などの点検を開始し、前震、本震両方とも概ね１６時間で白川水系・緑川水系あわせて延長約１０３ｋｍの堤防の点検を完了した。その後の余震に対しても点検を重ね、白川水系、緑川水系の直轄管理区間において、１７１箇所の堤防等の変状を確認した。（図－３、写真－１、２）

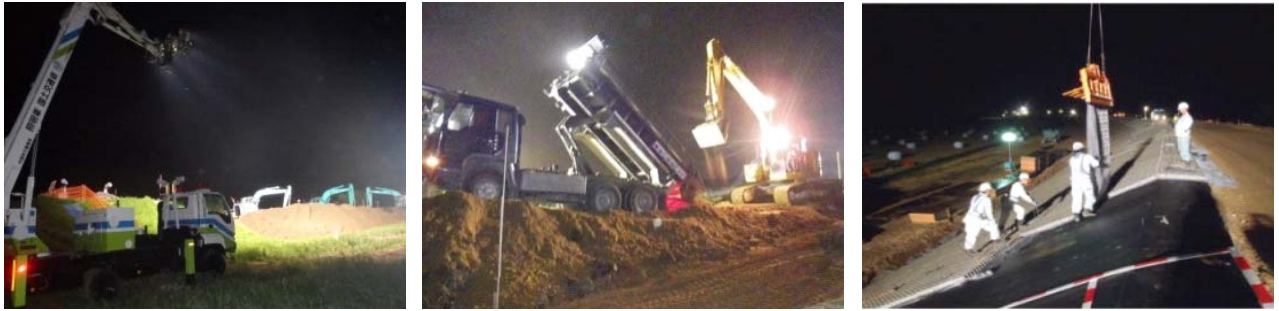
写真－3 災害用照明車稼働状況（左）、 夜間工事状況（中央、右）

堤防の変状が比較的小さな被災箇所については、ひび割れの補修などの応急対策を速やかに行い、堤防の変状が比較的大きかった緑川の11箇所については、地元建設会社の協力のもと、被災翌日の4月15日から24時間体制で緊急的な復旧工事を実施し、5月9日に応急復旧は全て完了した。(写真－3、4)

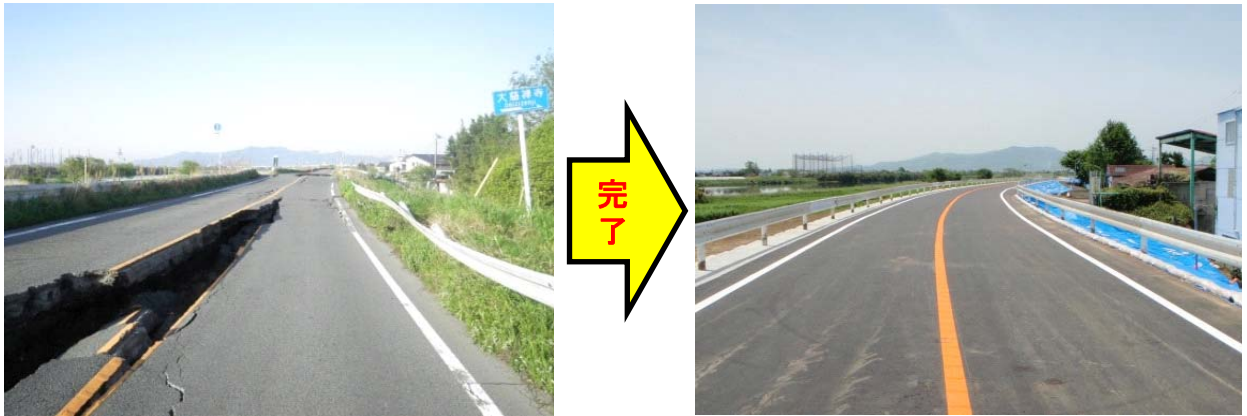
写真－4 緑川右岸8k900 被災状況（左）、緊急復旧状況（右）
