# 熊本地震－災害から得た知見について

熊本河川国道事務所 工務第一課 ◎久保尚男  
○向田清峻

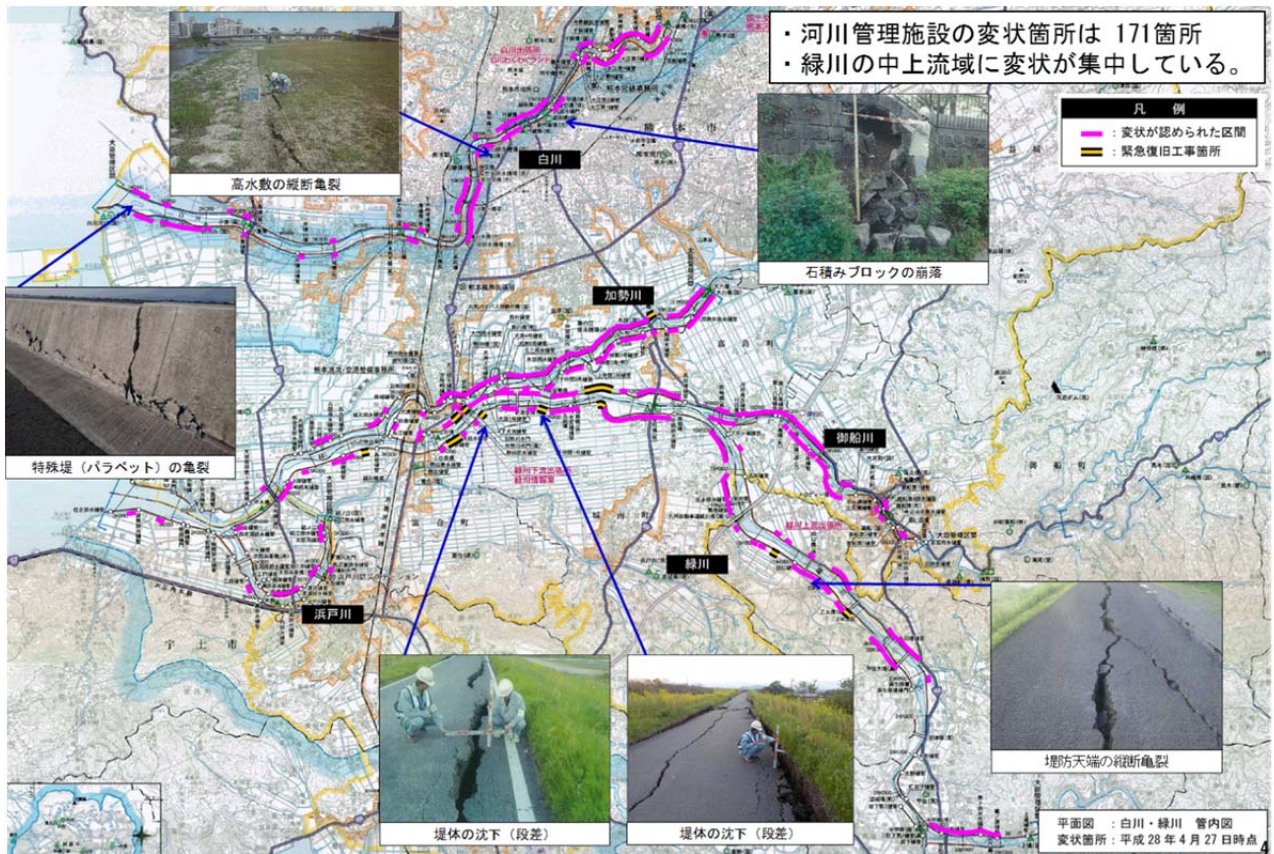
緑川水系及び白川水系における堤防等河川管理施設(国土交通省直轄管理区間)の被害は、緑川水系において127箇所、白川水系において44箇所の変状が確認された。

その変状については、クラック約120箇所、堤体沈下約20箇所、護岸等変状約20箇所となっており、クラックが最も多い状況であった。

▲緑川、白川の変状箇所(171箇所)

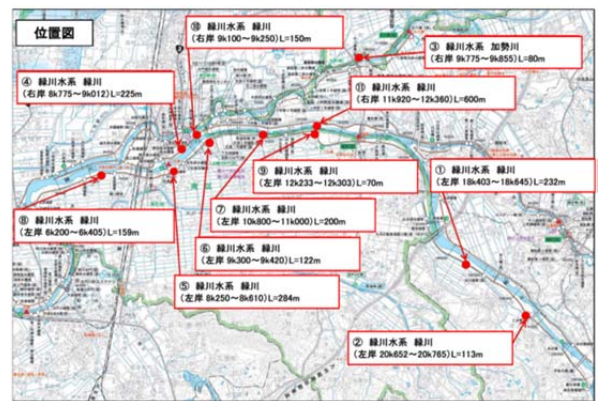
まもなく出水期を迎えることから、早期に住民の安全・安心の確保を図るため、特に損傷の大きい11箇所(緑川水系)について、緊急復旧工事に着手。

▲緊急復旧工事箇所(11箇所)

復旧工法は、クラックを包絡する範囲で切り返し工を行うとともに、川表側を連節ブロックと遮水シートで覆い、裏法崩壊箇所は大型土嚢で押さえ、上面に盛土を行った。

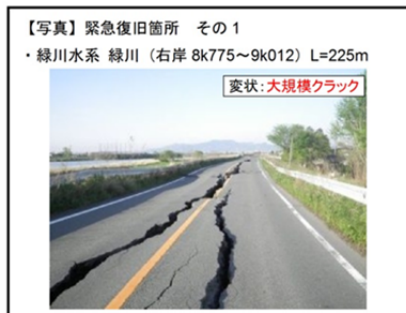
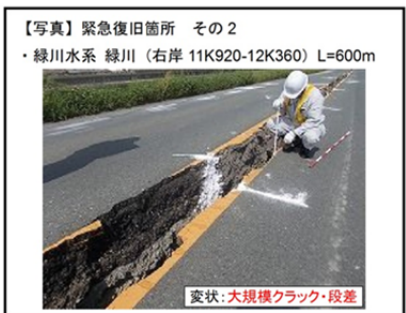
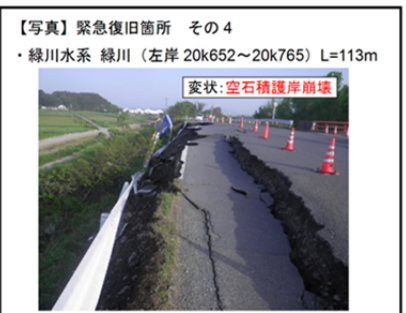
#### (1) 土堤区間の変状の状況

- 堤防の変状はクラック、沈下、段差、空積みブロックの崩壊が見られ、一部法尻のはらみ出しも確認された。

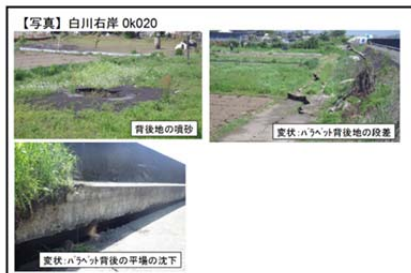
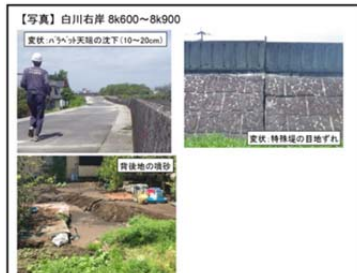
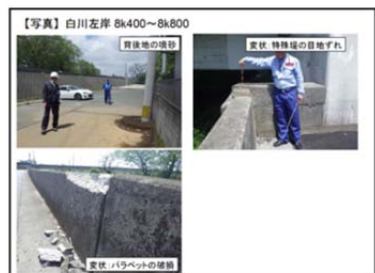
#### (2) 特殊堤区間の変状の状況

- 変状の形態は、天端のクラック、パラペットの損傷が多い。
- 白川右岸0k020、左岸8k400~8k800、右岸8k600~8k900では、堤防の沈下や周辺の噴砂を伴う変状が認められた。

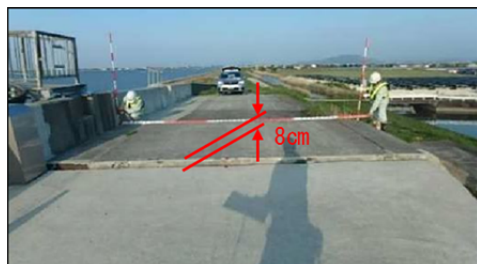
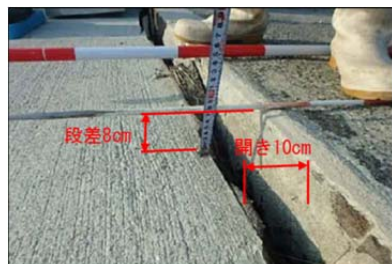
#### (3) 樋門、樋管の変状の状況

- 変状の形態は、堤防部の横断クラック、段差(抜け上がり)等であり、緑川及び白川の樋門、樋管において確認された。
- 緑川の住吉排水樋管では抜け上がりが確認され、樋管下部の砂質土層が液状化することにより杭基礎である本樋管下部は抜け上がる状態となり、函体下部には約10cmの空洞を確認した。

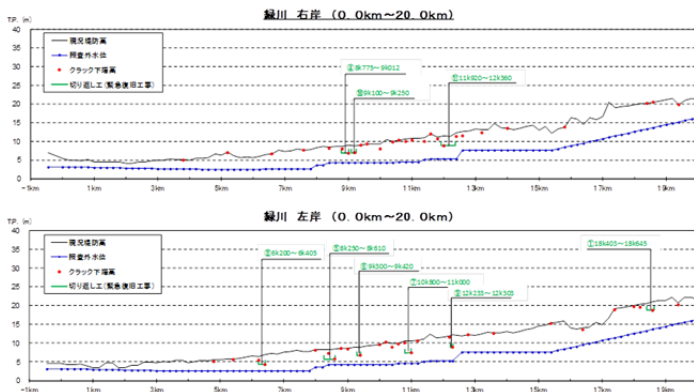
- 堤防の変状形態(クラック下端高標高と照査外水位の関係)はクラック・段差である

が、これらの変状の深さはいずれも照査外水位以上にとどまっており、今回の地震に対して耐震性能は保持されている。

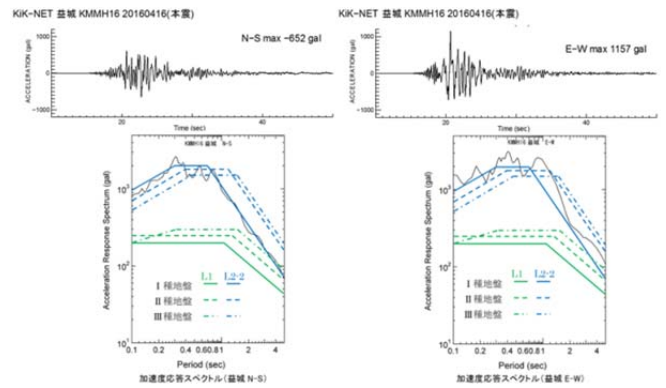
○本震(4月16日)における加速度応答スペクトルより、緑川・白川における加速度応答スペクトルは、想定していたレベル2地震動相当、もしくは一部の周期でレベル2地震動を超えている。

▲加速度応答スペクトル図  
(防災科学技術研究所：強震観測網)
