熊本地震における河川巡視の課題と対応について

熊本河川国道事務所 河川管理課 ◎久保田 孝行
○長脇 大将

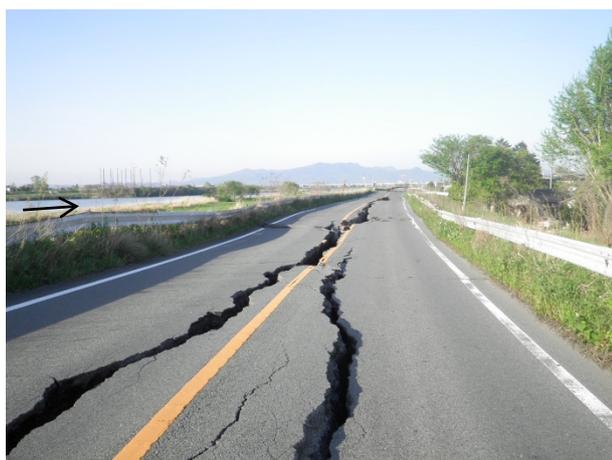
しかし、平成28年4月14、16日に発生した熊本地震により、白川、緑川の2水系については、堤防等に変状が生じるなど、河川管理施設が広範囲にわたって被害を受け、全川にわたってその機能に影響が生じた。また、白川では阿蘇大橋地区等の土砂崩落の影響により、上流域から流木と土砂が降雨毎に流下し、直轄区間内に多く堆積したため河積阻害などの問題が発生している。

緑川 右岸 8k 800 被災状況

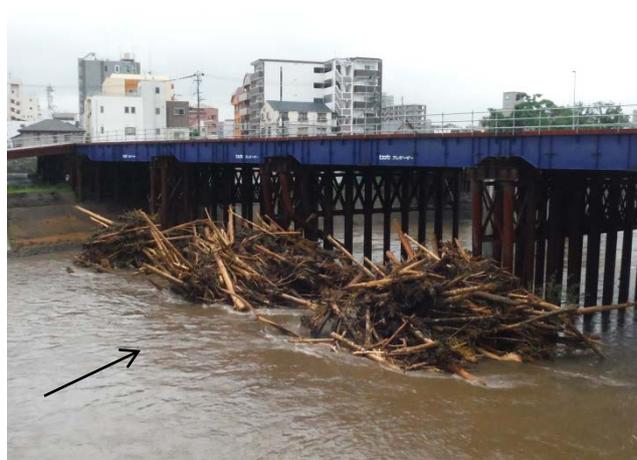
白川 明午橋(仮橋)橋脚の流木堆積状況

土砂の堆積及び流木を確認後、随時の撤去している（図－8）。特に橋脚に堆積した流木については、夜間工事での撤去も実施している（図－9）。

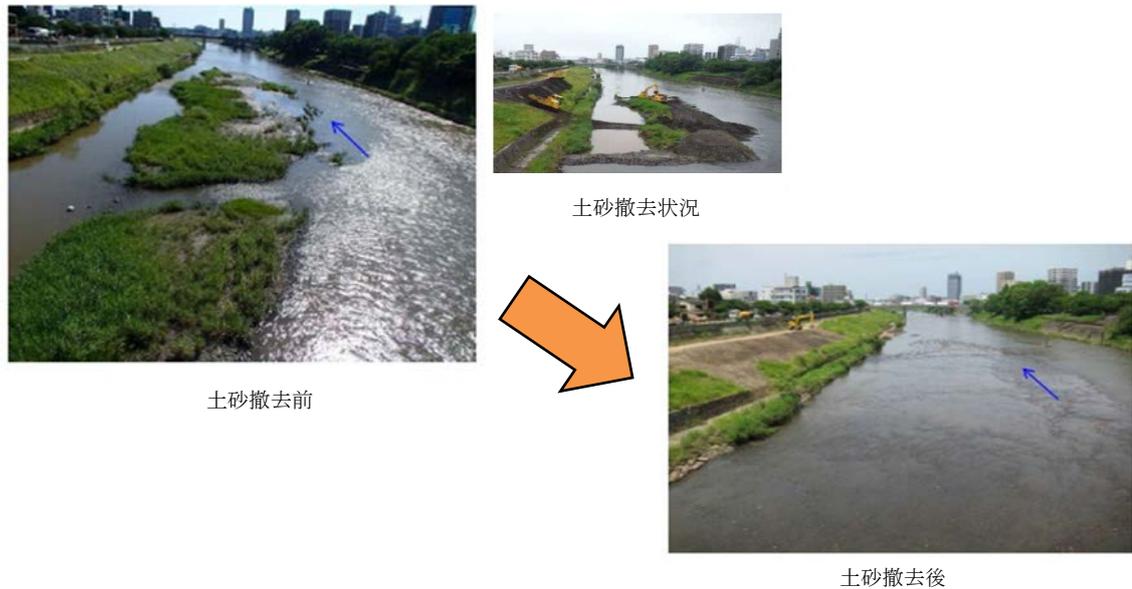
図－8 代継橋下流の堆積土砂撤去状況

白川において、阿蘇大橋地区等の土砂崩落の影響により、土砂が降雨毎に直轄区間内に流下してくるため、土砂の堆積空間としてのマージンを設けた。
