## 近接した2つの交差点の改良事例について

鹿児島国道事務所 交通対策課 ◎中元 慎一  
○松永 裕樹

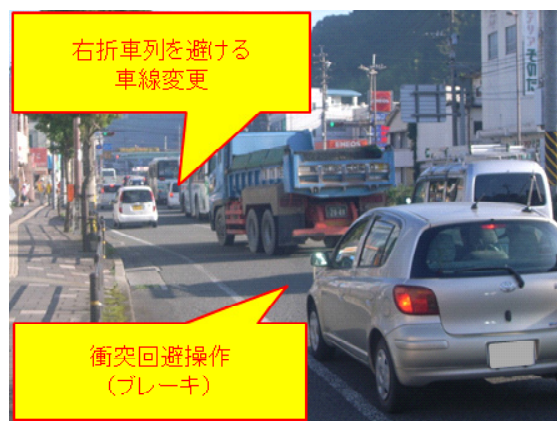
図-4-1 現地写真

伊敷団地入口交差点の右折レーンが短いため右折車列が、伊敷支所前交差点付近において、直進車線へはみ出し、直進車交通を妨げていました。直進車両は、はみ出し車両を避けるための車線変更を行い、更にはそれらの車線変更車両を避けるために後続車両が衝突回避操作（急ブレーキ・急ハンドル）などを行うことにより、**追突事故が発生**している状況でした。

今回の近接した２つの交差点の事故対策は別々に考えるのではなく一体的に考えました。伊敷支所前交差点において、伊敷支所前交差点の右折車線の外に伊敷団地前交差点の右折車専用の車線を確保するため、中央分離帯を撤去し３車線から４車線としました。さらに車線分離の明確化を図るために区画線と標識のカラー化を行いました。

結果的に右折レーンの延伸（ $L = 80\text{ m} \rightarrow L = 150\text{ m}$ ）が可能となりました。

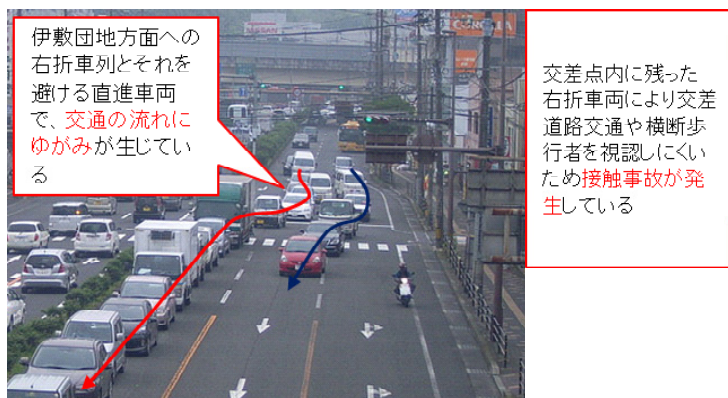
図－４－３ 現地写真

伊敷支所前交差点通過直後に伊敷団地入口交差点の右折レーンへの車線変更が行われるため、伊敷支所前交差点内でのハンドル操作が必要となり、**交通の流れの歪みによる車両相互事故**が発生しました。また、交差点内に残った右折車両により交差道路交通や横断歩行者を視認しにくくなるため、**横断歩道横断中の歩行者との接触事故**が発生している状況でした。
