## 橋梁の直轄診断報告（呼子大橋）について

佐賀国道事務所 道路保全課

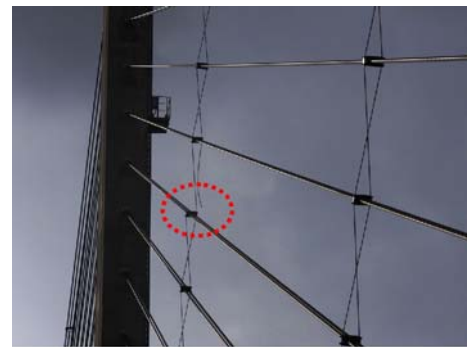
写真1 制振ワイヤ切断状況

また、斜張橋の斜材ケーブルの振動抑制対策として実施した制振ワイヤは、供用期間中の強風に伴う切断(写真1)により、たびたび取替えを余儀なくされている状況であった。

制振ワイヤの切断が頻繁に生じる状況から強風時の斜材ケーブルが大きく揺れていることは想定・認識されていたが、定期点検では、斜材ケーブルの振動特性の把握は困難であること、また、主桁や主塔に生じているひび割れや定着部のカバープレートの損傷と斜材ケーブルの振動の関連性を調査すること等に関しては高度な技術力を要する調査及び診断となることから、唐津市から「直轄診断」への申請がされた。

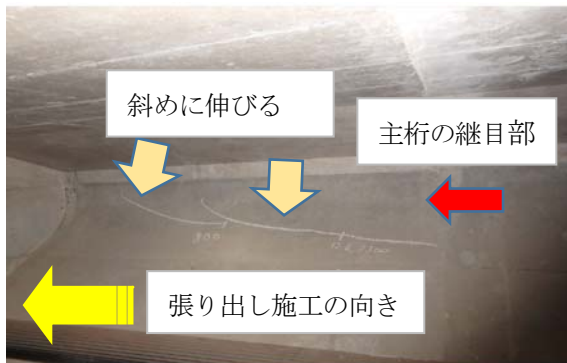
写真3 箱桁内面のひびわれ

ひび割れ発生状況を図3に示す。唐津市で実施した点検調書にないひび割れが、斜張橋部の全長に渡り多数確認された。当時の点検の見落としと考えにくい幅0.3mmを超えるひび割れも存在したことから、前回点検以降、新たなひび割れの発生またはひび割れ幅の拡大が生じている可能性が高い。

ひび割れは主桁のダイヤフラム間のウェブ面で発生しており、ブロックの継目部から発生しているひび割れは、水平方向へ進展の後、一部のひび割れで斜め方向に伸びるものが確認された。発生原因としては施工時の拘束なども考えられるが、規則性と進展傾向の特徴から、初期のひび割れ発生後も当該部位の発生応力の影響を受けて進展している可能性がある。
