## MMS 計測を活用した堤防管理について ～堤防排水集中区間の抽出～

筑後川河川事務所 調査課 ◎工藤 勝次  
防災情報課 ○藤川 保則

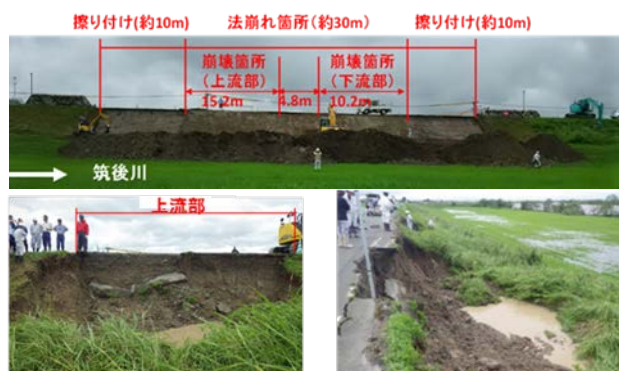
図 2-3 被災状況

大善寺地区で発生した法面崩壊の延長は、上流部が約 11m（天端道路亀裂を含むと 15.2m）、下流部が約 10m であった。崩壊が生じた下面には多量の水がたまっていた。

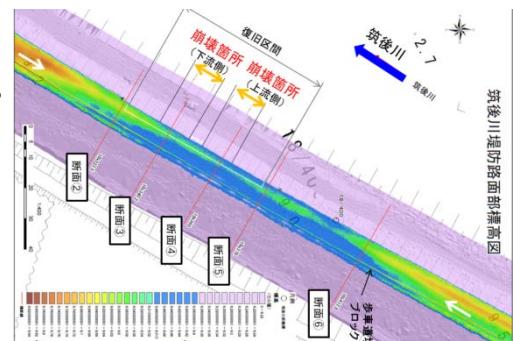
図 3-3 MMS 調査による天端標高図

MMS 調査による天端標高図では、暖色（赤、黄、緑）から寒色（青）の順で標高が低くなることを示している。被災箇所付近の堤防の標高は、上下流が高く、それに挟まれた低い区間となっている。断面④の横断形状は、川裏側の道路が低く、高い川表法肩と川裏側歩車道境界ブロックに挟まれた凹地状の地形になっていたことがうかがえる。

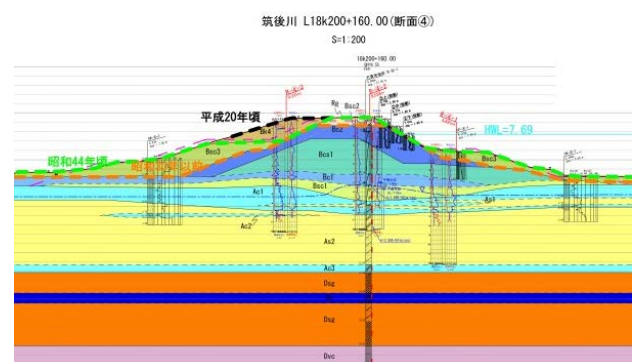
図 3-5 堤防土質構造（断面④）

- ・昭和 30 年以前に築堤された粘性土による旧堤（Bc1 層、Bsc1 層、Bcs1 層）に対して、細粒分のやや卓越したシルト層（Bc2）で 1.5m~2m 程度嵩上げされたのが元々の堤防と考えられる。

- ・昭和 44 年頃に概ね定規断面（Bsc3）となり、平成 20 年頃に天端の拡幅（Bk4）が行われている。

- ・堤体の直下には、2~3m 程度の厚さで沖積粘性土層（Ac1 層、Ac2 層）が堆積しており、そこに積砂質土層（As1 層）がレンズ状に差し込む構造となっている。

- ・崩壊した土層に該当する Bc2 層は、粒度分析の結果、砂分を 10~30% 含むことが確認された。

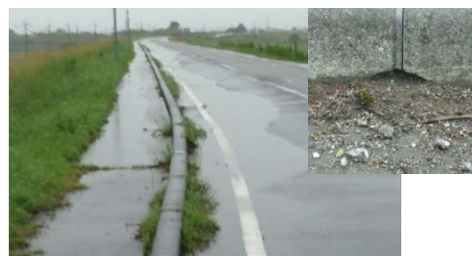
図 3-7 水たまりと排水孔目詰まりの状況

川裏側の歩車道境界ブロックには半円状の排水孔が 8m 間隔で設けられているが、これらの排水孔には土砂の堆積等により閉塞したものが確認された。また、前述したとおり被災箇所付近の天端は、上下流の堤防に比べ低く、川裏側が凹地状となっており、短時間の豪雨時には排水不良によって天端に水たまりができやすく、溜まった雨水が天端中央を超えて、川表側に排水される状況があった。

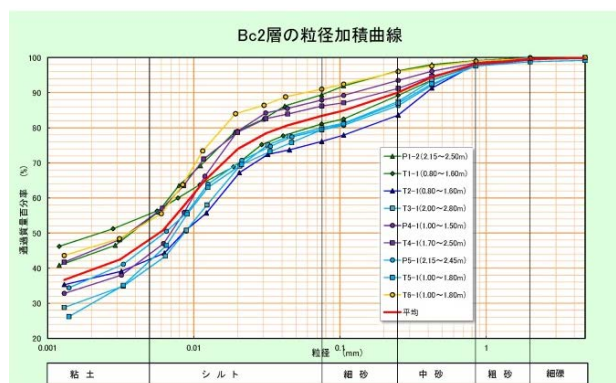
図 3-6 粒度分析結果

堤体を構成する土層（Bsc1、Bc1、Bcs1、Bc2、Bsc3）と基礎地盤の表層（As2）について、現場透水試験と、室内透水試験を実施しており、特に崩壊を生じた Bc2 と Bsc3 に対しては、砂分が多いことからマリオットサイフォンによる透水試験を実施した。その結果、堤体については、低い透水係数で浸透しにくい土質で構成されている一方で、崩壊した土層に該当する表層付近の Bc2 層は土質から想定される透水係数よりも高い透水性をもつことが分かった。

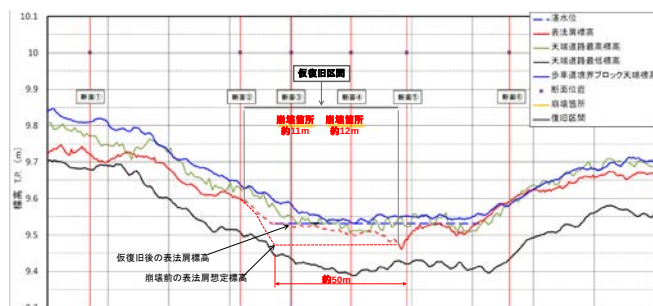
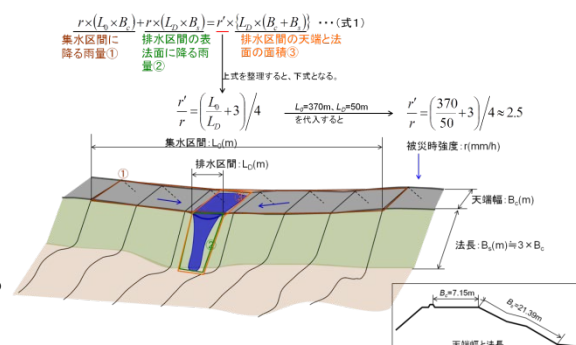
図 4-1 天端排水の集中状況の推定

被災箇所周辺の MMS 調査結果を用いて、堤防天端高について整理する。川表法肩は仮復旧後の標高を捉えているため、被災前の写真を確認すると流水痕がみられ、図 4-1 の赤破線のように約 50m の区間が低かったと推定される。

集水区間に降った雨は最も低い区間（以下、排水区間）に集中することから、集水区間に振った降雨量を用いて崩壊区間に排水されたと考えられる降雨強度を算定した。

「集水区間の雨量①」と「排水区間の表法面の雨②」は、「排水区間の天端と法面の排水量③」に等しいため式 1 となり、降雨強度  $r'$  は被災時降雨強度  $r$  の 2.5 倍に相当したと推定される。

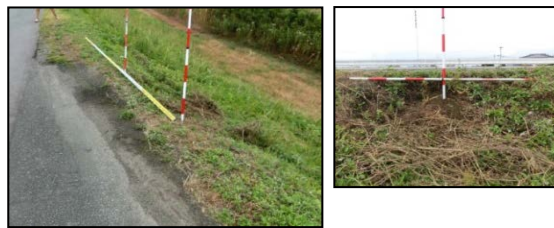
図 5-2 ガリ侵食・流水痕跡の事例

この条件により抽出された 50 区間について、法面のガリ侵食・流水痕跡の有無を確認するため現地調査を行った。その結果、24 区間で流水痕跡等が確認され、特徴としては下記のとおりであった。

また、橋梁等の取付部が約半数を占め、片勾配区間（曲線部）でも流水痕跡等が確認されたため、このような箇所については、注視する必要があることが分かってきた。
