一般国道10号鳥越トンネルの災害状況と対策について

鹿児島国道事務所 管理第二課 ◎上原 良文
 ●西山 俊郎
 ○富山 達也

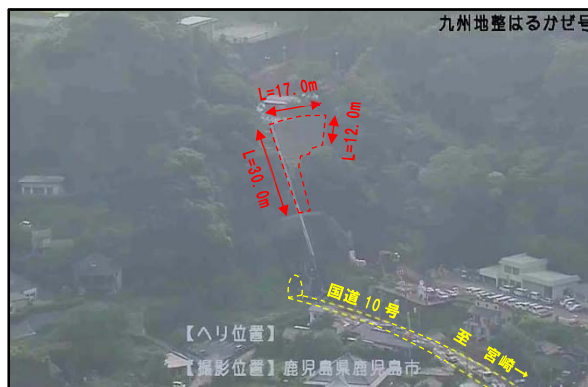
被災箇所【全景】

被災状況は、幅17m、法長30m、最大深さ1mの土砂等が斜面下の落石防護柵まで崩落した。崩壊量は約140m³と推定される。

また、落石防護柵延長33.5mの被災を受け、特に土砂の直撃を受けた延長7.5mにおいては主柱の変形が著しかった。

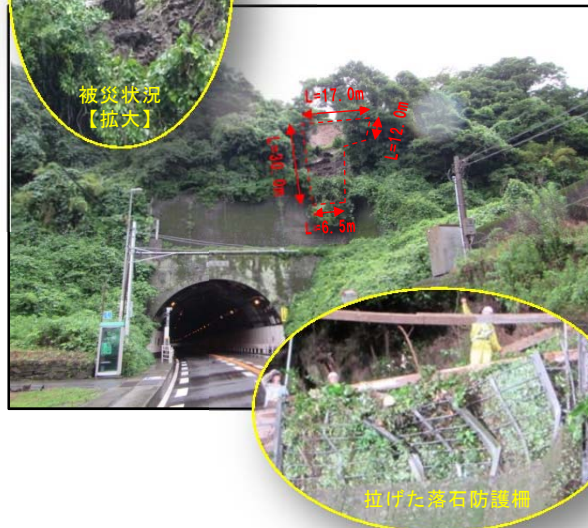
被災箇所【遠景】

地形・地質としては、盛土を含んだ表土層が1m程度分布し、その下位に未固結の軟質なシラス層が6~7m程度の厚さで、ほぼ水平に堆積している。そのシラス層に覆われるように、固結状の火山砕屑物が4~5m程度の厚さで水平に堆積しているが、この層は、透水性が非常に低い。

斜面上部は火山堆積物である特殊土壌のシラスであり、肥料分に乏しく降雨による浸食を受け易い土壌である。

斜面下部は溶結凝灰岩(吉野火砕流堆積物)で、節理の多い岩盤であり表面の風化が進行し亀裂が発達している。

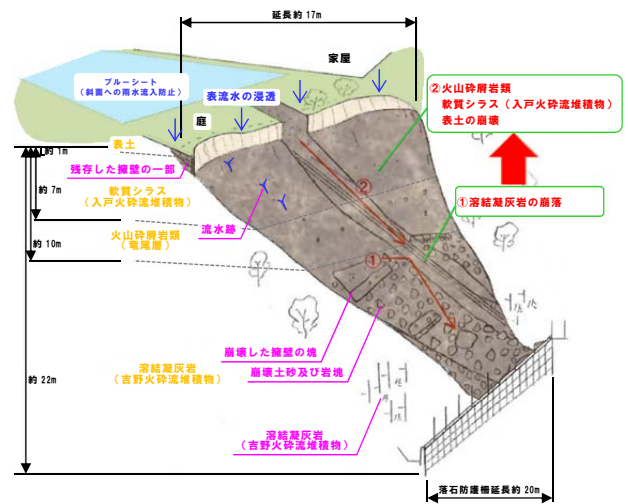
崩壊メカニズム概念図(1)

被災原因として、梅雨前線の先行雨量(1000mm程度)により地盤が緩み、土砂災害が発生し易い状態にあったこと、そこへ、最大24時間雨量94mm、最大時間雨量12mmの豪雨により、多量の浸透水がシラス層の単位体積重量を増加させ、節理の多い斜面脚部の溶結凝灰岩が不安定化し斜面脚部が崩壊、その上部に堆積するシラス層も崩壊が発生したものと推察される。

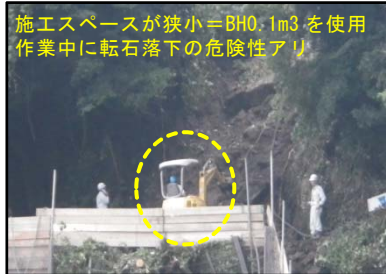
崩落土砂撤去状況

施工スペースが狭小=BH0.1m3を使用
作業中に転石落下の危険性アリ

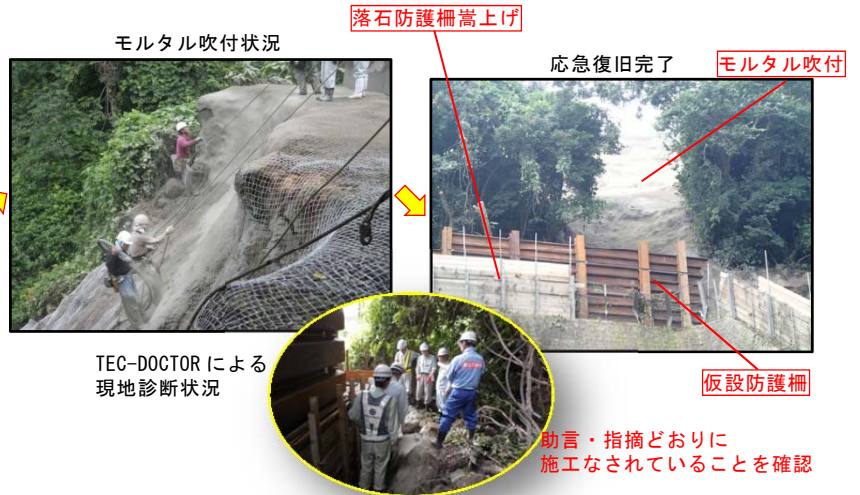
モルタル吹付状況

助言・指摘どおりに
施工なされていることを確認

モルタル吹付

仮設防護柵

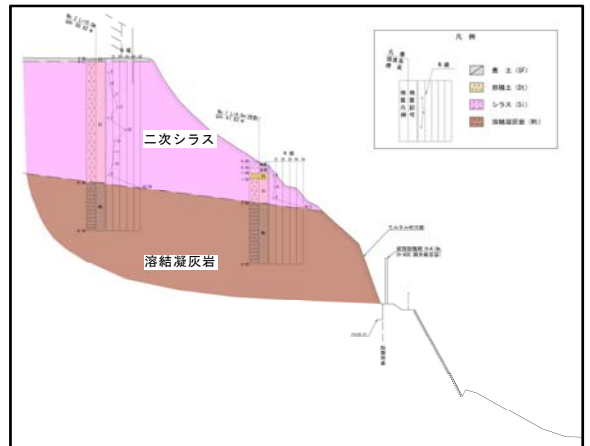
地質横断面図

本復旧の対策検討に先立ち、地質調査にて土質条件等の整理を行った。調査ボーリングの結果から、崩壊箇所は溶結凝灰岩の上位に二次シラスの分布が確認され、この二次シラスは指圧で押しつぶすことができるほど軟質な箇所も認められるなど、土塊が飽和状態になりやすいと考えられる。

また、現地踏査では溶結凝灰岩の急崖や露頭が見られ、落石の発生源となりやすいことも確認されている。

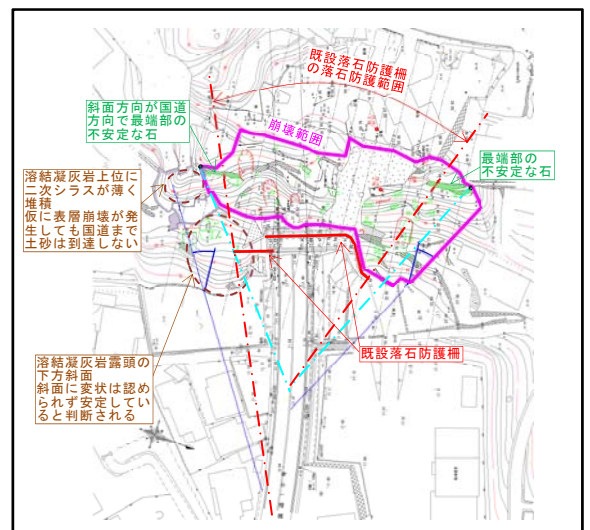
落石防護範囲の確認と崩壊範囲の照査

このことから、①既設落石防護柵の効果はあるか。②崩壊が発生した場合、国道まで到達するか。について検証を行い、A①防護柵効果外の範囲に不安定な石があること。A②崩壊した場合は到達すること。が想定されたため、その範囲を崩壊及び落石対策を行うこととした。ただし、対策工が必要な落石は崩壊範囲内のため、崩壊対策で対応できると判断する。

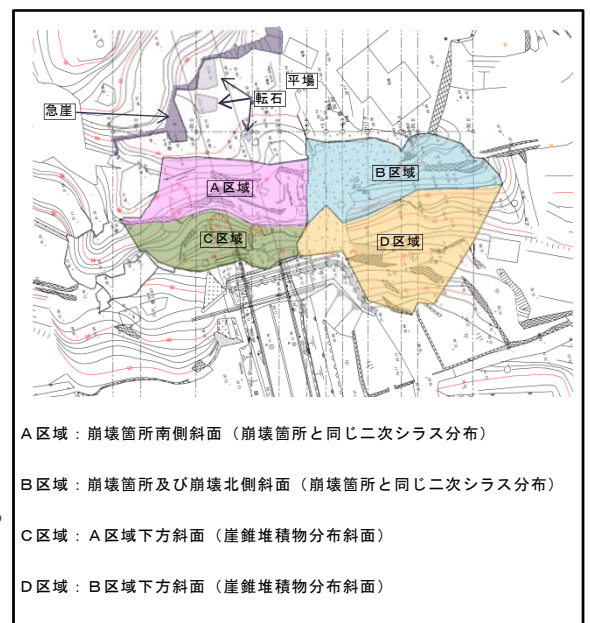
区域分け範囲図

A 区域：崩壊箇所南側斜面（崩壊箇所と同じ二次シラス分布）

B 区域：崩壊箇所及び崩壊北側斜面（崩壊箇所と同じ二次シラス分布）

C 区域：A 区域下方斜面（崖錐堆積物分布斜面）

D 区域：B 区域下方斜面（崖錐堆積物分布斜面）
