軟弱地山のトンネル施工における切羽確認および現地踏査の重要性について

長崎河川国道事務所 ◎諏訪園 和彦  
 ○浅房 和利  
 ●小辻 英俊  
 ●上ノ原 信幸

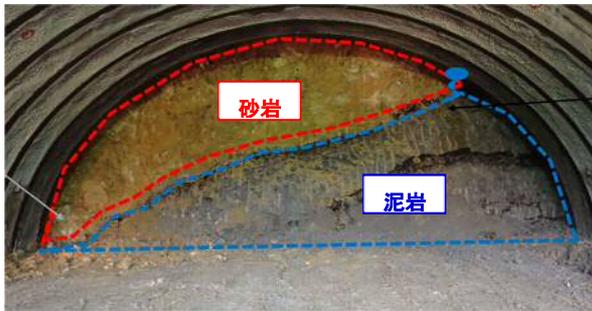
写真-1 切羽状況 (NO.816+5.8)

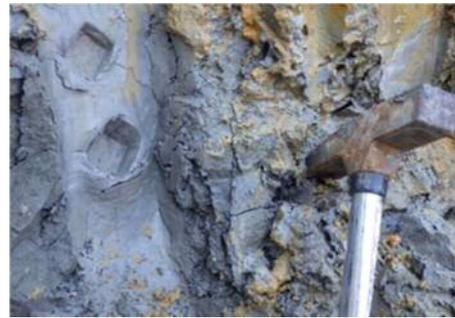
写真-2 トンネル脚部に出現した泥岩

起点側坑口部の NO.816+15.0 付近では、当初計画では切羽全面に岩盤等級 CL 級で比較的硬質な砂岩が分布すると想定されており、特別な沈下対策工は計画されていなかった。しかし、実際にはトンネルの脚部付近には軟質な泥岩が広く分布していた。この泥岩は、一軸圧縮強度は 6.4 ~ 11.6N/mm<sup>2</sup> 程度であったが、スレーキング性を有し、湧水箇所では短時間で軟質化するという特徴を有していた。

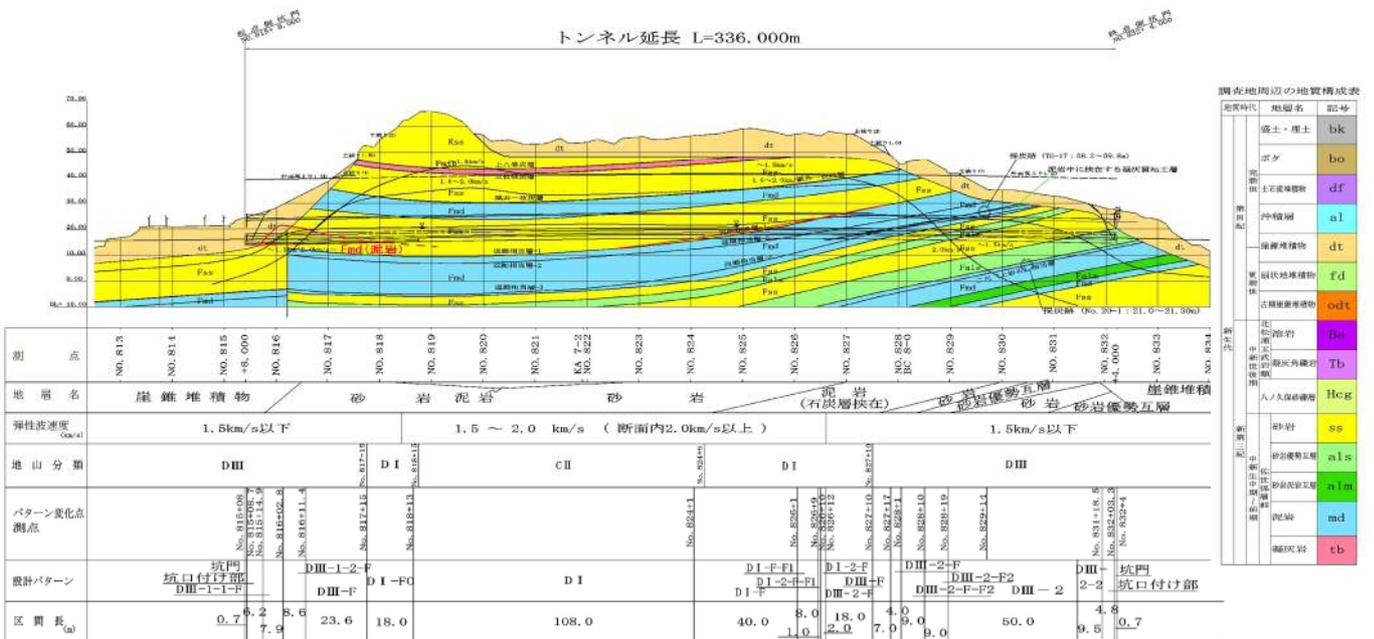
図-3 地質縦断面図

本トンネルの地質は、新生代新第三紀中新世中期～前期佐世保層群の黄褐色を呈する砂岩 (Fss) および灰色を呈する泥岩 (Fmd) であり、一部泥岩中に黒褐色を呈する炭層 (t=10~50cm 程度、3 条) を挟在する (図-3)。砂岩の岩片自体は比較的硬質であるものの、風化が進行し亀裂が多く発達する。これに対して泥岩は新鮮であるもののスレーキング性を有し、掘削に伴う応力解放や地質境界からの滴水などにより軟質化する傾向を示す。

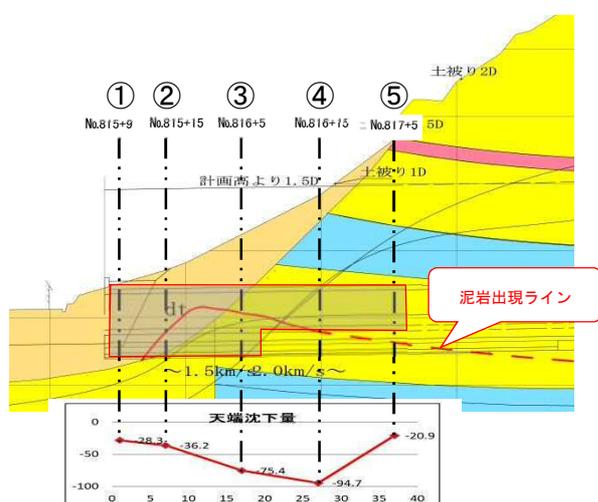
図-4 計測位置および沈下量

図-4 に、各計測断面における天端沈下量を示す。また、表-2 に、天端沈下量、脚部沈下量、および内空変位量を示す。NO.816+15.0 では、天端沈下量が-94.7mm、右脚部の沈下量が-97.9mm、左脚部の沈下量が-59.4mm であった。左脚部の沈下量に比べて右脚部の沈下量が大きくなったのは、右脚部に軟質な粘土を挟む泥岩層と炭層が分布していたためと考えられる。

内空変位量は、最大でも-20.5mm 程度で、沈下量に比べて小さかった。また、吹付け面、ロックボルトプレート、および鋼製支保工の変状も確認されなかったことから、側面からの荷重は小さいと考えられる。

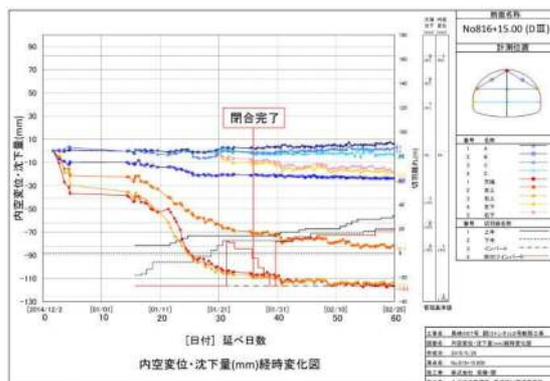
図-7 計測結果 (NO.816+15.0)

天端沈下・脚部沈下が増大したNO.816+15.0付近は、インバート吹付けによる早期閉合を実施後、トンネルの沈下は収束した。図-7に計測結果を示す。

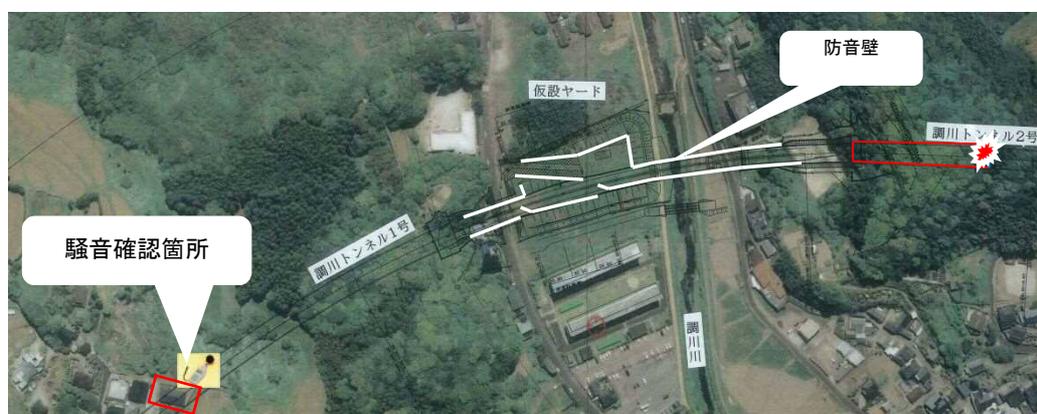
図-1 騒音確認位置平面図

しかし、現地踏査を行った結果、トンネル坑口と民家の間には障害物がほとんどなく、トンネル坑内で発生する騒音（作業員の声掛け合図）が聞こえていた。

この対策として、騒音低減効果を検討して坑口部に防音バルーンを設置した。

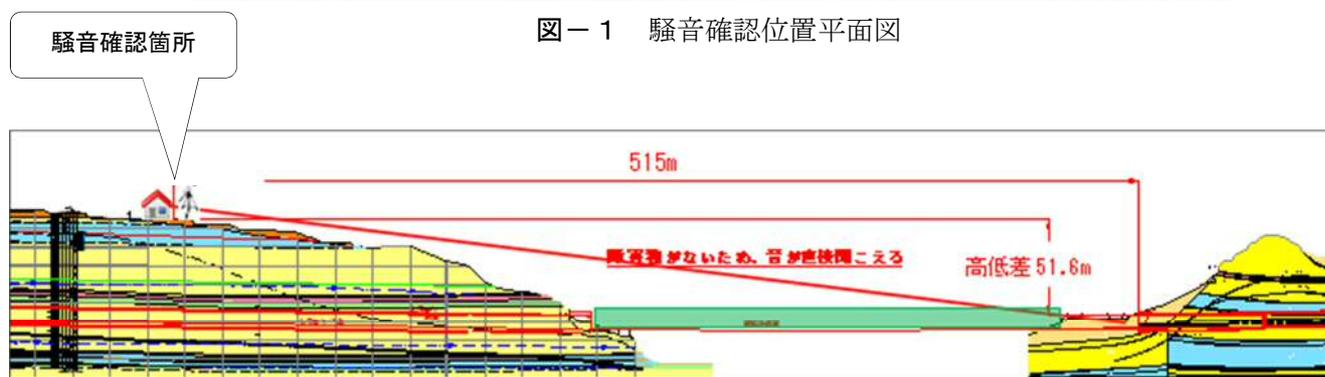
図-2 騒音確認位置側面図

トンネル坑内で発生する騒音は、トンネルのメガホン効果によりトンネル正面の上部に反響する。当初計画では、トンネル正面上部の民家まで影響は想定しておらず、計画していなかった。

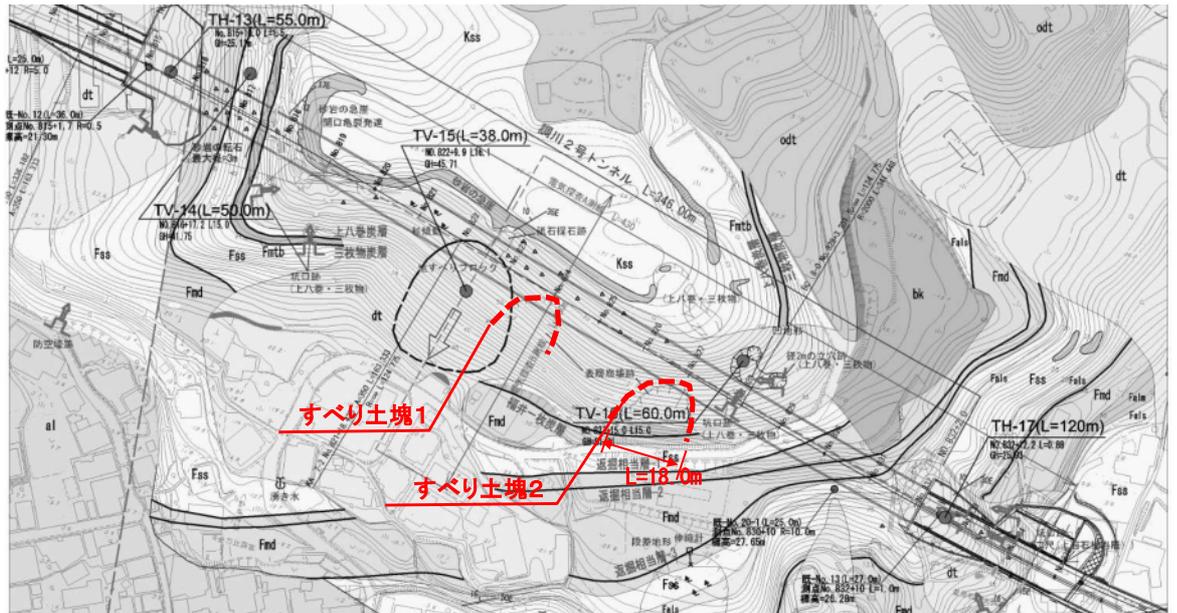
図-1 表層すべり位置

今回、図-1、写真-1に示すような表層すべり箇所が確認された。

表層すべり跡部の横断測量を実施し、トンネル掘削面までの距離を確認した。その結果、トンネルを安定させるために必要な土被り22.95m (1.5D) が確保できない状態であった。さらに表層すべり跡であるため上部はオーバーハングした状態で非常に不安定であった。対策として、調査ボーリングを行い、地質状態を確認し長尺鋼管フォアボーリング (AGF) によるトンネル上部のゆるみ抑止と地表伸縮計による観測施工を行った。
