インフラ長寿命化における発注者・施工者・設計者の連携について
～国道220号牛根高架橋における損傷箇所の補修工事での事例～

大隅河川国道事務所 垂水国道維持出張所 ◎溝口 正二郎
道路管理課 ○宮崎 裕三郎
垂水国道維持出張所 ●祝迫 龍一

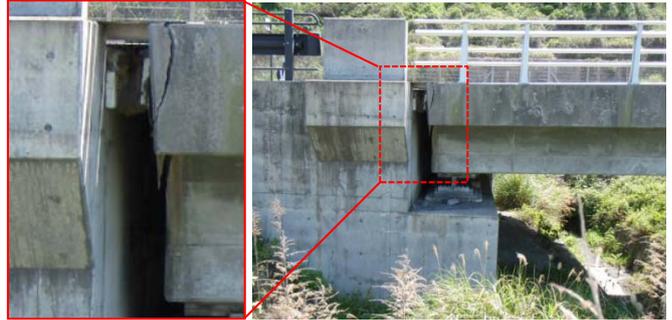
損傷は、コンクリート橋の桁端部の歩道部のコンクリートの剥落である。

車道部の桁は損傷しておらず情報管路が存在する歩道部のみコンクリートの剥落が確認できたことから、損傷の原因は、情報管路の伸縮不良ではないかと想定された。情報管路の伸縮装置部の接続管の状況を入念に確認した。

想定される原因は、下図の情報管路の伸縮量と橋梁の遊間量が異なるため、桁が収縮した際に情報管路からの影響を受け橋台側に引張力が生じコンクリート部の一部が損傷した可能性が高いと考えられた。そこで、情報管路の補修は、情報管路の伸縮量も橋梁の桁と橋台の遊間長分は確保する方針で設計を行った。

写真 コンクリート橋の桁端部の剥落状況(側面部より)

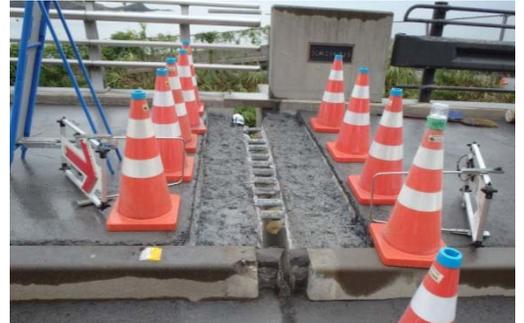
損傷箇所が、橋梁の桁内部の不可視部で原因が確実に究明されていないことも課題であり、工事着工時に歩道部の伸縮装置を撤去した際、詳細な事前調査を行った。

写真 工事着工時の歩道部の伸縮装置を撤去状況
