五ヶ瀬川堤防詳細点検について

平成17年度 五ヶ瀬川堤防詳細点検結果情報図

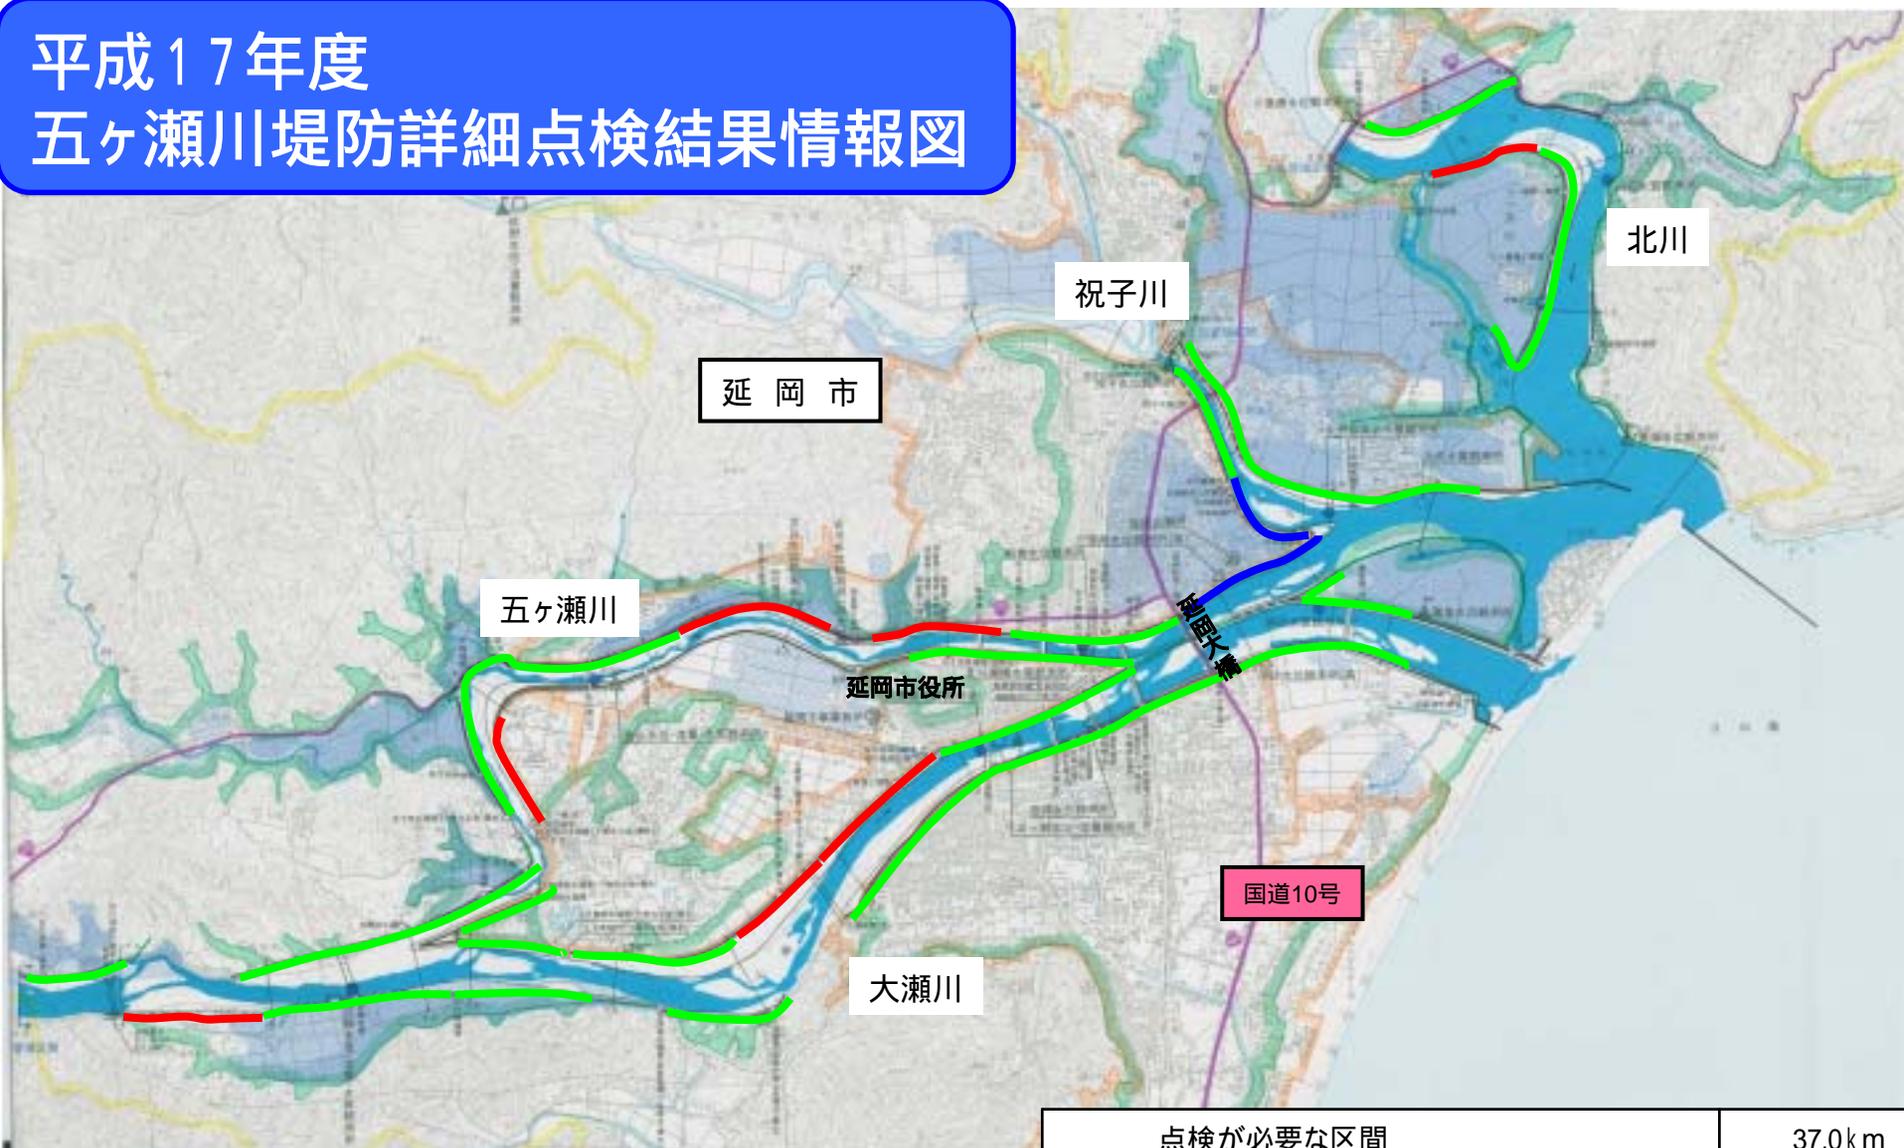
点検が必要な区間	37.0km

浸透に対して安全性照査基準未満の区間	6.9km

浸透に対して安全性照査基準以上の区間	1.6km

詳細点検未実施区間	28.5km

今後は、未点検区間の詳細点検の完了を目指すと共に、進捗に併せて安全性が不足する区間は、その対策について検討を進めていきます。

なお、対策(ハード対策)については、長期間を要することから、対策を実施するまでの間は水防管理団体と情報を共有する等により、効果的な水防活動を図っていくよう努めて参ります。
