台風第14号に伴う令和4年9月18日出水について（速報版）  
（大分川水系、大野川水系）

国土交通省 九州地方整備局  
大分河川国道事務所  
令和4年9月21日

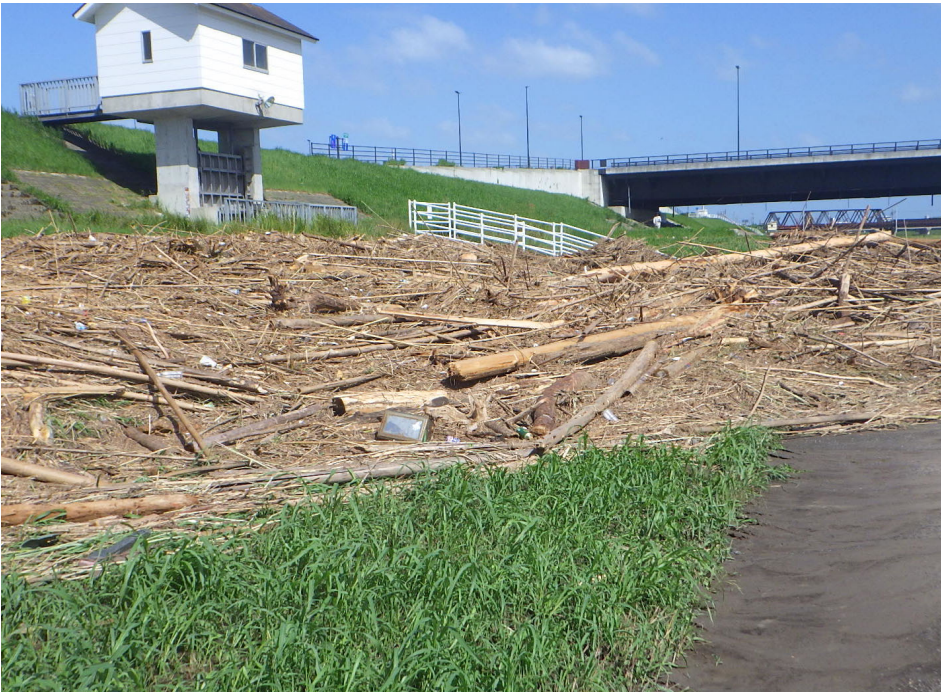
大分川(宗麟大橋上流左岸)

- ・20日に行った目視点検において、河川管理施設に大きな異常はありませんでした。
- ・高水敷(河川内)に大量の流木・塵芥の堆積が確認されました。
