梅雨前線に伴う平成24年7月14日出水について（速報）
（遠賀川水系）

遠賀川河川事務所
平成24年7月25日

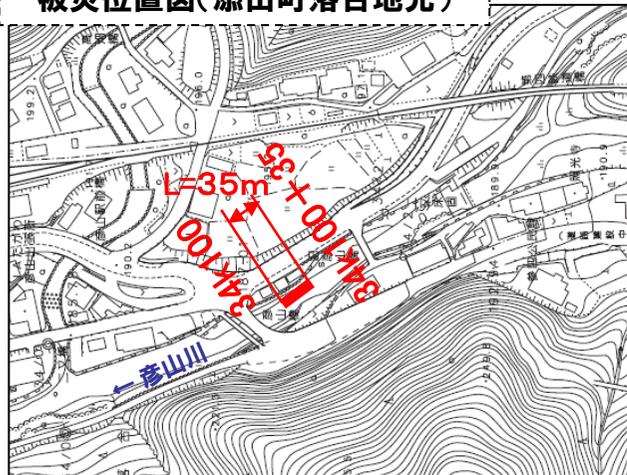
ふくおかけん たがわぐん そえだまち おちあい ちさき
遠賀川水系彦山川における福岡県田川郡添田町落合地先では、35mにわたり護岸崩壊が発生しましたが、応急対策工事を実施し、7月19日12時に完了しました。

7月14日7時00分被災

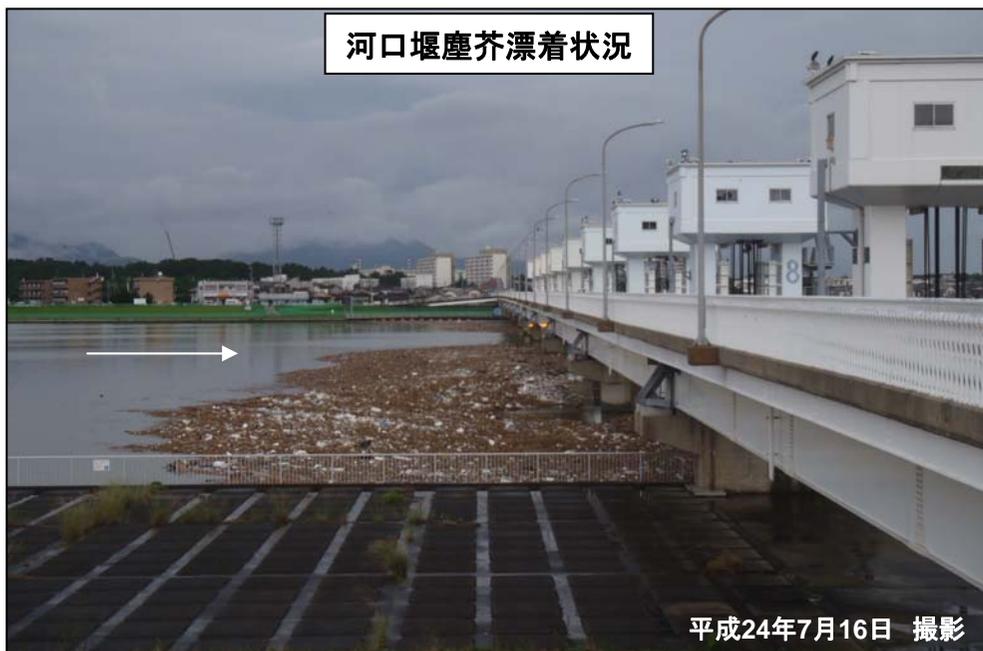
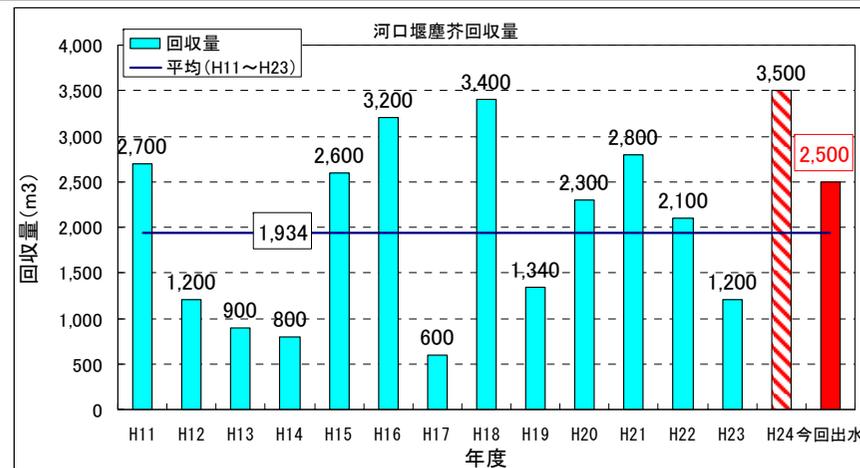
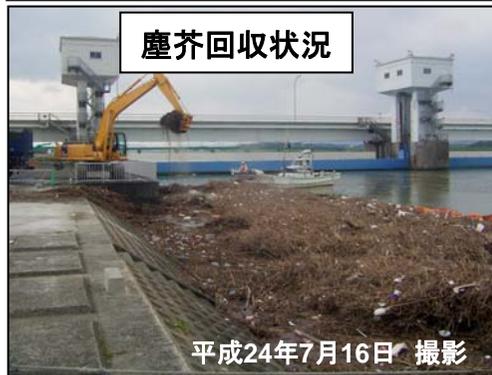
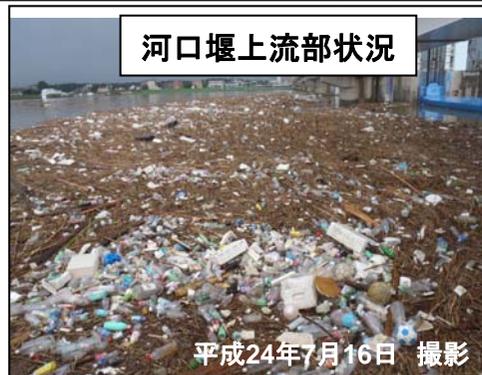
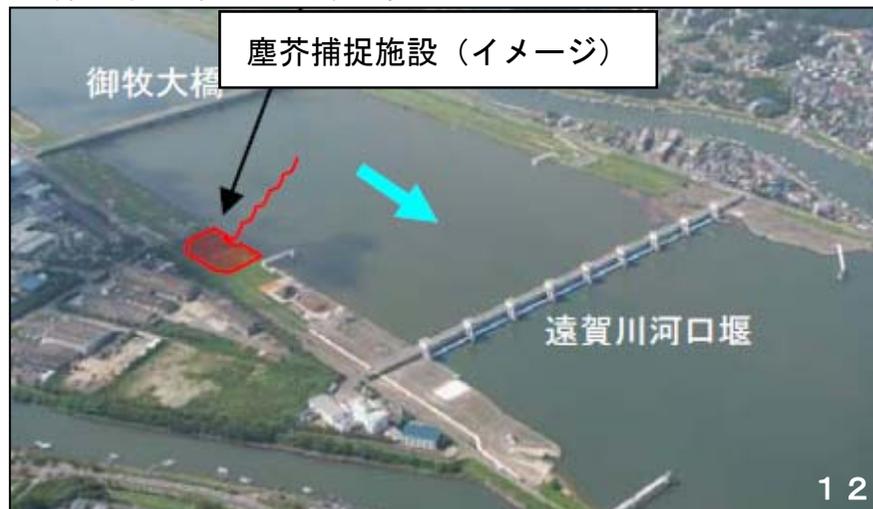
7月14日の出水において、遠賀川河口堰は、8時20分から13時10分の約5時間にわたり全開操作を実施しました。全開操作に伴いゴミの流出がありました。河口堰には年間回収量の1.3倍にあたる約2,500m³の塵芥が漂着しました。また、平成24年度分（7月17日までの約3ヶ月）の塵芥回収量は、平成11年度以降の最大量となっています。なお、ゴミの流出抑制のため来年度の出水期までに、塵芥捕捉施設が完成予定です。
