平成 26 年土石流調査情報（桜島地域） 第 20 報（臨時報告）

（通算第 99 号）

1 土石流の発生状況

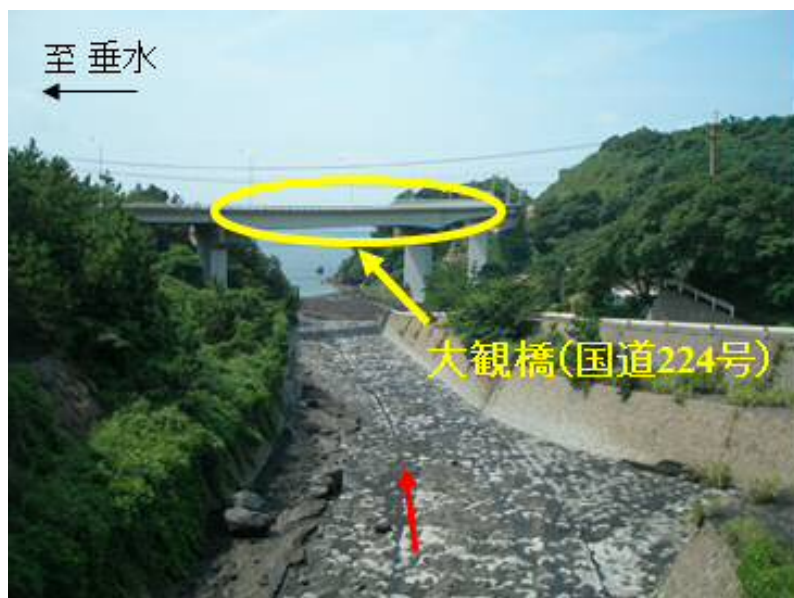
写真① 第一有村橋から下流を望む（H26. 8. 26 10時45分撮影）

※転石はあるが、顕著な土砂堆積は見られない。

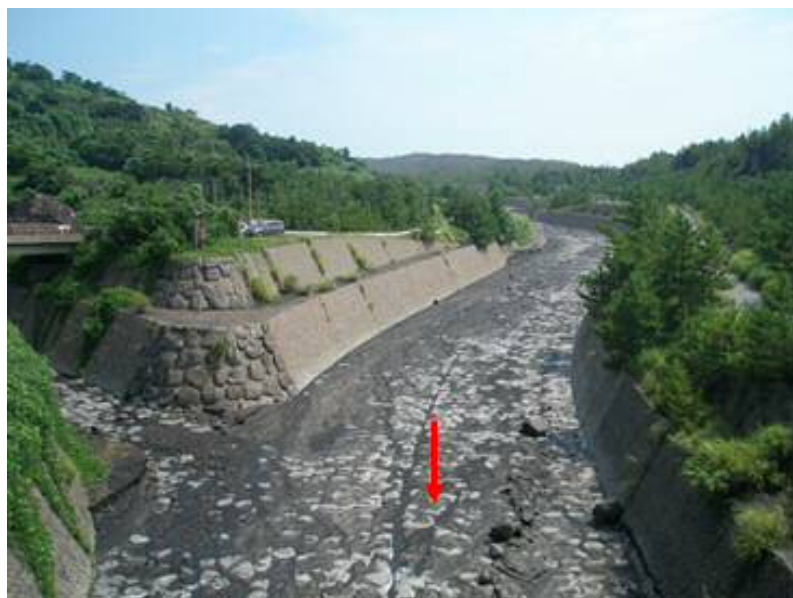
写真② 第一有村橋から上流を望む（H26. 8. 26 10時45分撮影）

※転石はあるが、顕著な土砂堆積は見られない。

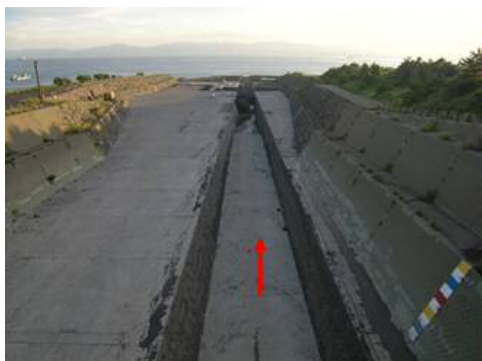
写真③ 野尻橋から下流を望む（H26.8.26 10時00分撮影）

※河口付近に部分的な土砂堆積が見られる。

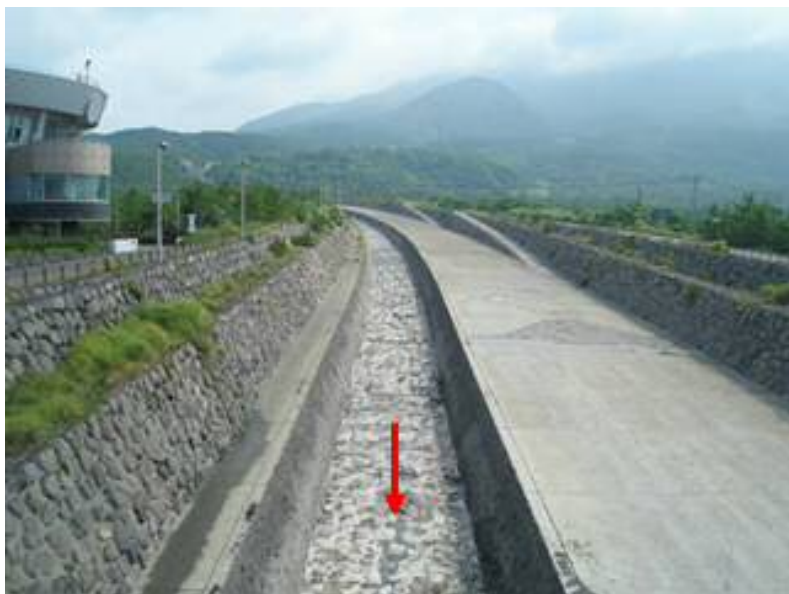
写真④ 野尻橋から上流を望む（H26.8.26 10時00分撮影）

※顕著な土砂堆積は見られない。
