平成26年10月14日
九州地方整備局
大隅河川国道事務所

平成26年土石流調査情報（桜島地域） 第26報（臨時報告）

（通算第105号）

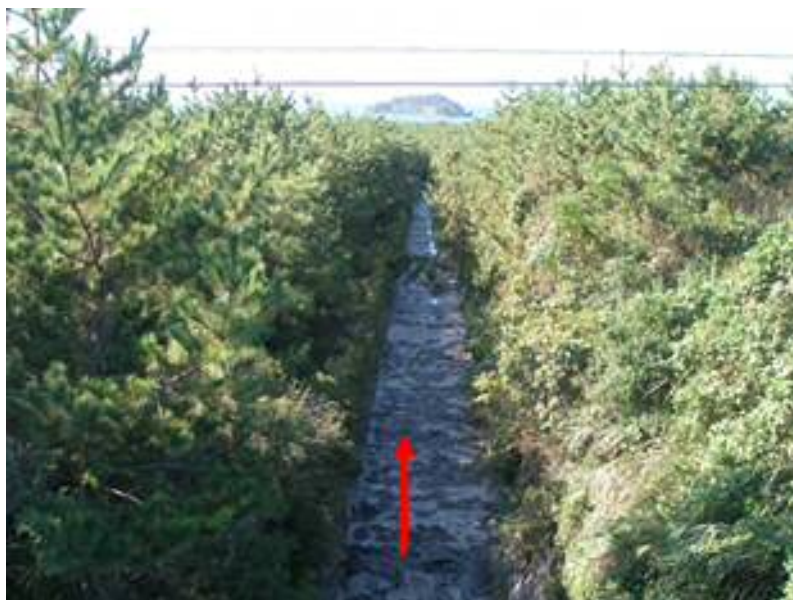
写真① 持木橋から下流を望む（H26. 10. 14 9時00分撮影）

※顕著な土砂堆積は見られない。

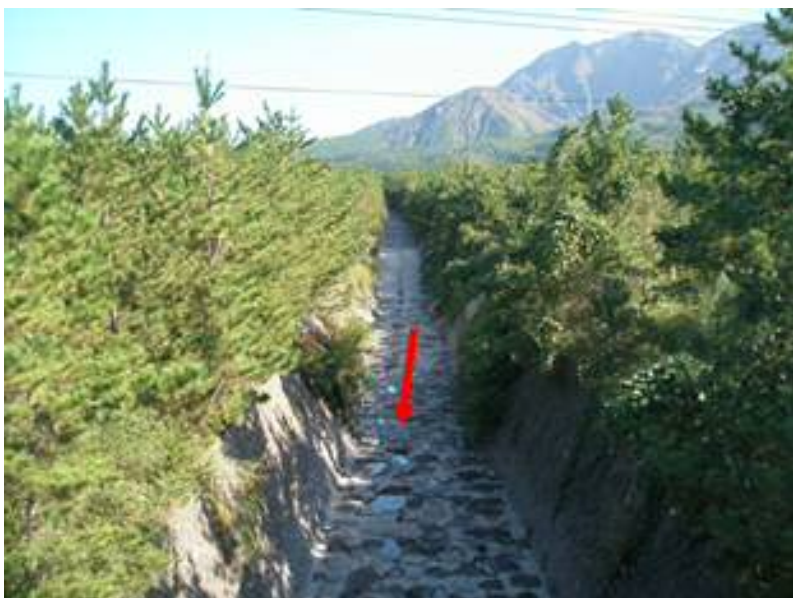
写真② 持木橋から上流を望む（H26. 10. 14 9時00分撮影）

※顕著な土砂堆積は見られない。

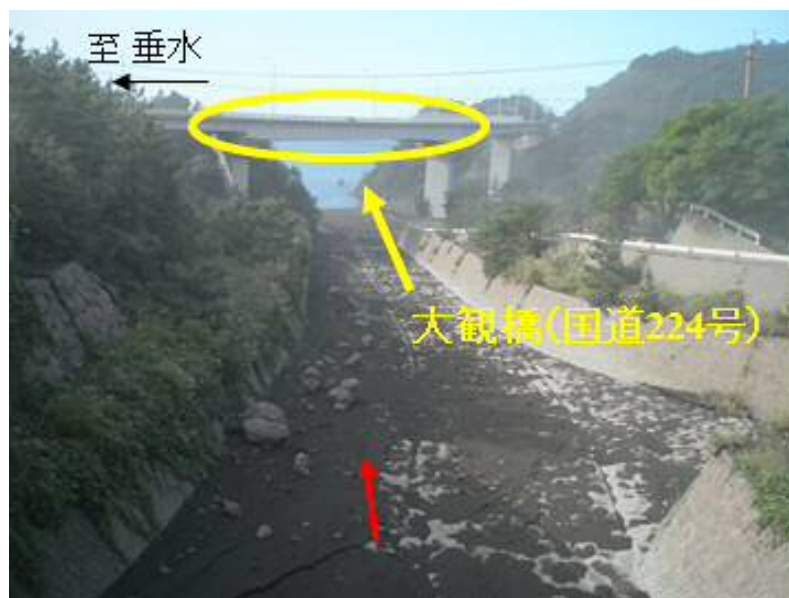
写真③ 第一有村橋から下流を望む（H26. 10. 14 9時30分撮影）

※転石はあるが、顕著な土砂堆積は見られない。

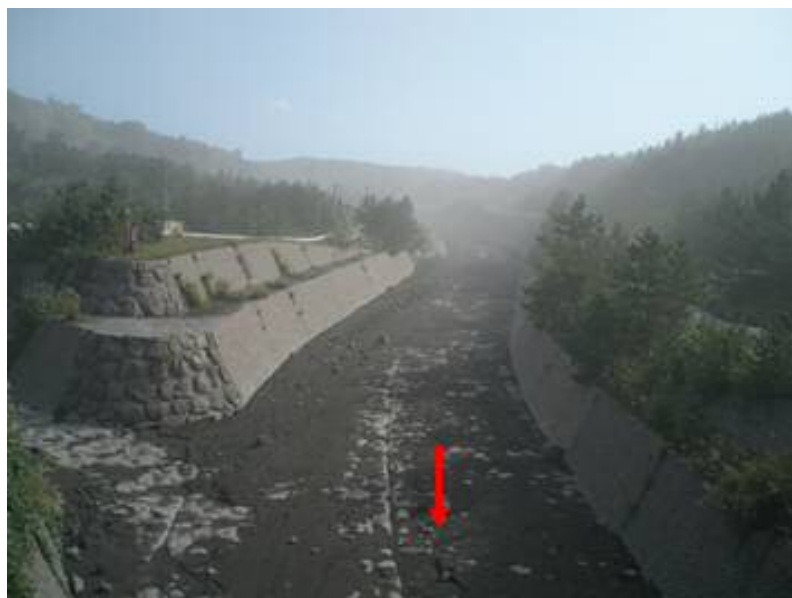
写真④ 第一有村橋から上流を望む（H26. 10. 14 9時30分撮影）

※転石はあるが、顕著な土砂堆積は見られない。
