平成 27 年土石流調査情報（桜島地域） 第 25 報（臨時報告）

（通算第 137 号）

1 土石流の発生状況

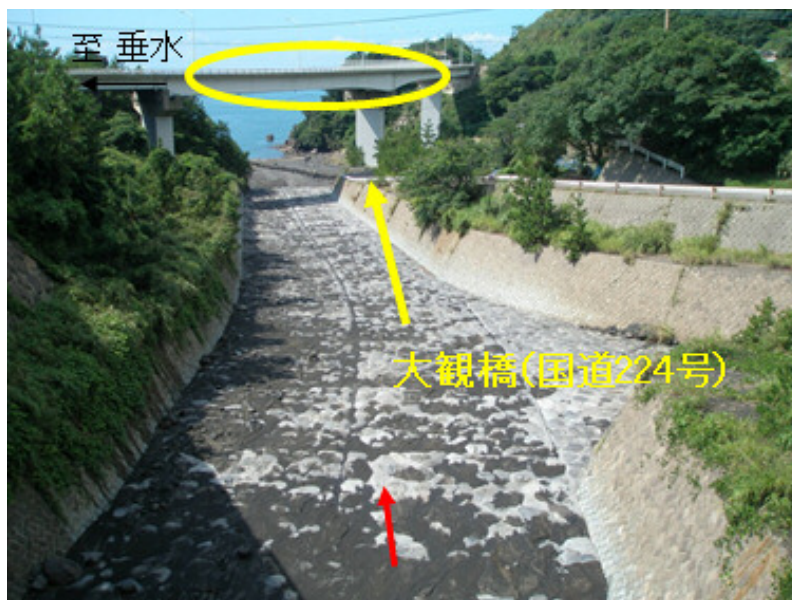
写真① 第一有村橋から下流を望む（H27.9.7 10時20分撮影）

※顕著な土砂堆積は見られない。

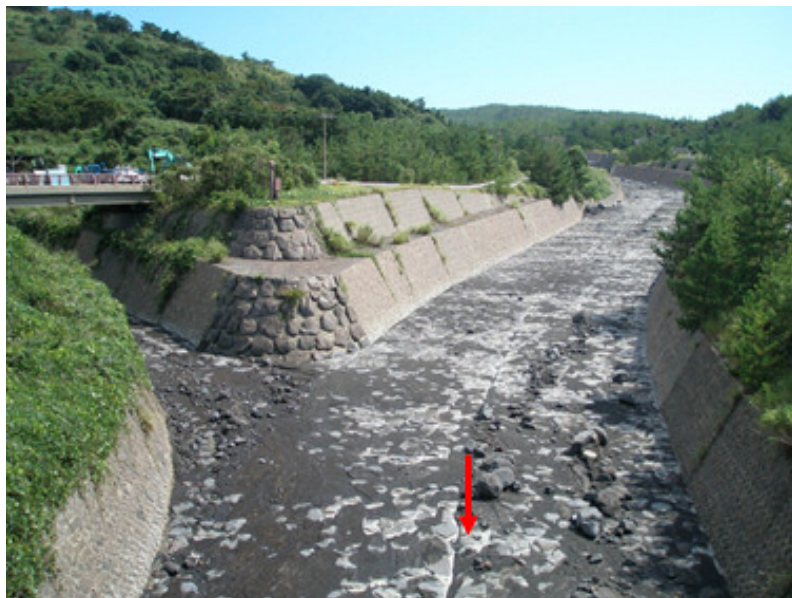
写真② 第一有村橋から上流を望む（H27.9.7 10時20分撮影）

※顕著な土砂堆積は見られない。

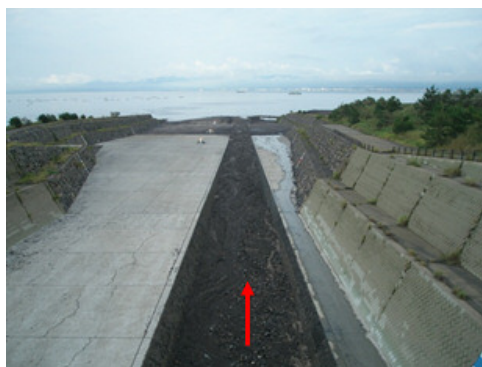
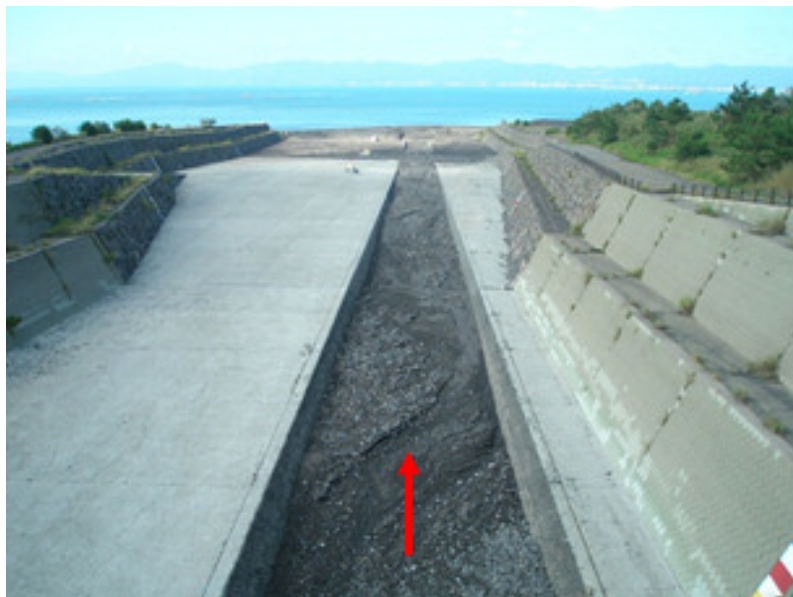
写真③ 野尻橋（0 k 4 3 0）から下流を望む（H27.9.7 9時40分撮影）

※低水路は河口から0 k 6 4 0付近までの区間に土砂堆積が見られる。

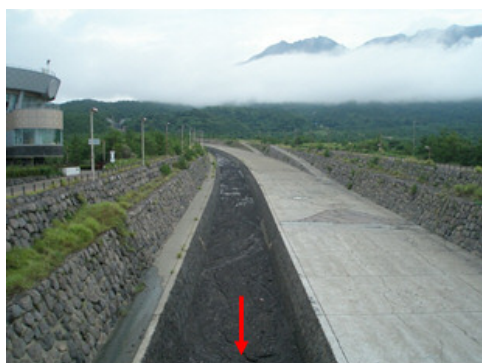
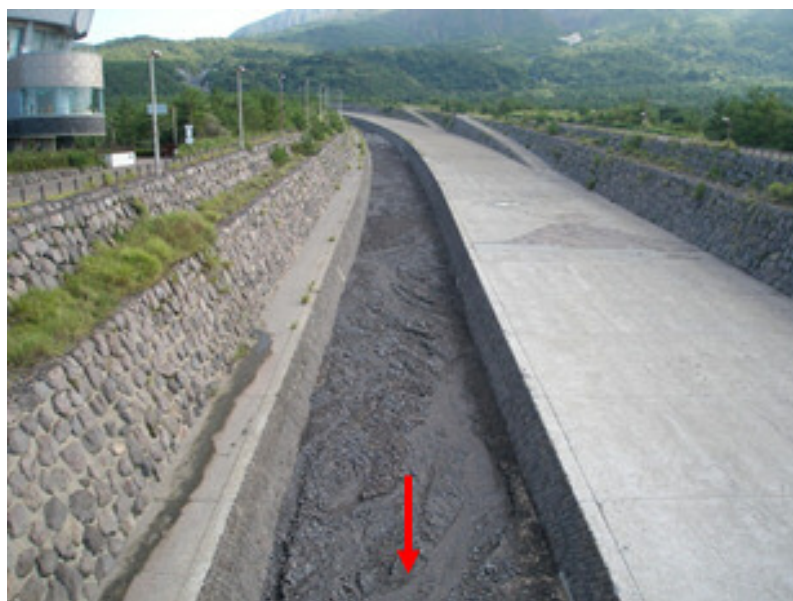
写真④ 野尻橋（0 k 4 3 0）から上流を望む（H27.9.7 9時40分撮影）

※野尻橋から210m上流付近まで土砂堆積が見られる。

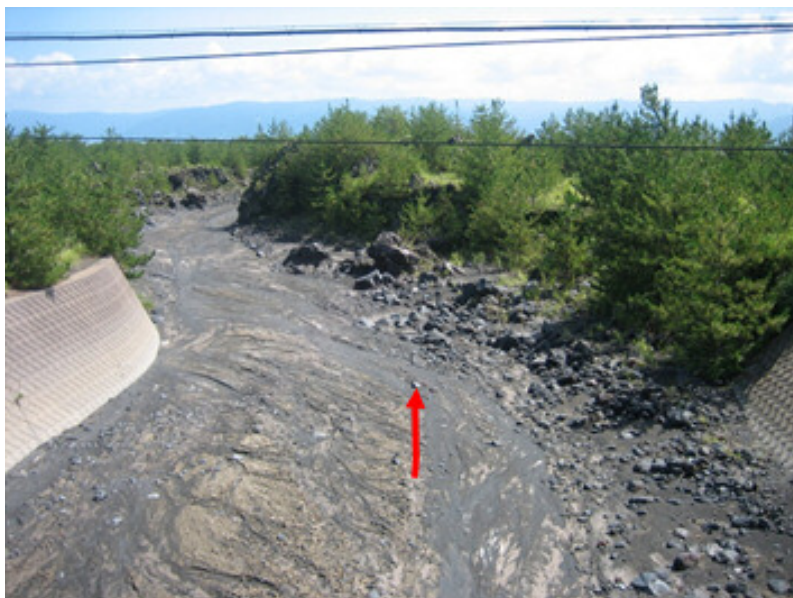
写真⑤ 第一黒神橋から下流を望む（H27.9.7 10時30分撮影）

※土石流発生前と土砂の堆積状況に変化は見られない。

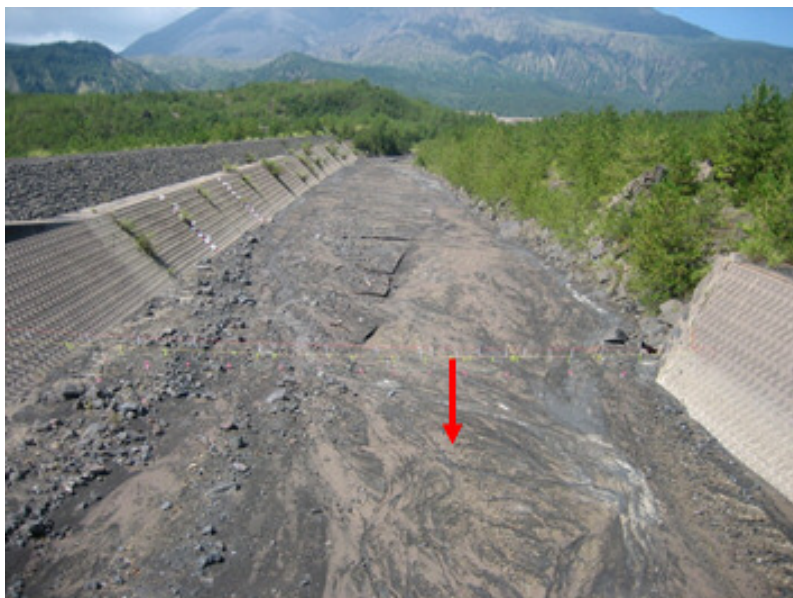
写真⑥ 第一黒神橋から上流を望む（H27.9.7 10時30分撮影）

※土石流発生前と土砂の堆積状況に変化は見られない。
