平成28年土石流調査情報(桜島地域) 第7報 (臨時報告)

(通算第 150 号)

1 土石流の発生状況

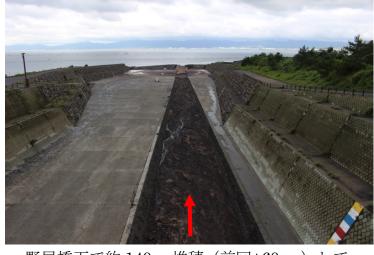
写真① 野尻橋(0k430)から下流を望む(平成28年5月11日 8時00分頃撮影)

野尻橋下で約 140 cm堆積(前回+60cm) して いる状況

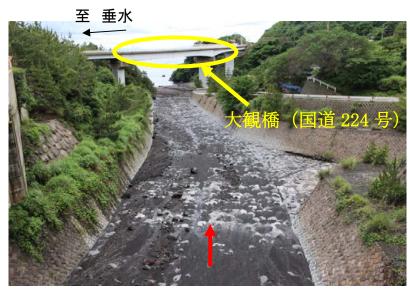
写真③ 有村第一橋から下流を望む(平成28年5月11日 10時30分頃撮影)

※流路内に目立った土砂堆積はないが、流路内に巨石が散在している。

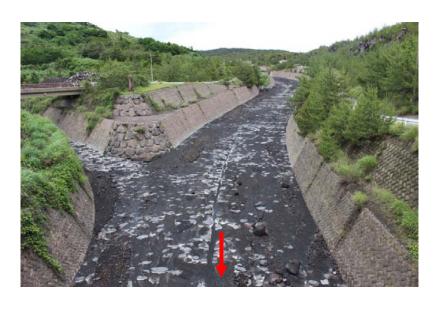
写真④ 有村第一橋から上流を望む(平成28年5月11日 10時30分頃撮影)

※流路内に目立った土砂堆積はないが、流路内に巨石が散在している。
