平成 28 年 6 月 14 日
九州地方整備局
大隅河川国道事務所

平成 28 年土石流調査情報（桜島地域） 第 9 報（臨時報告）

（通算第 152 号）

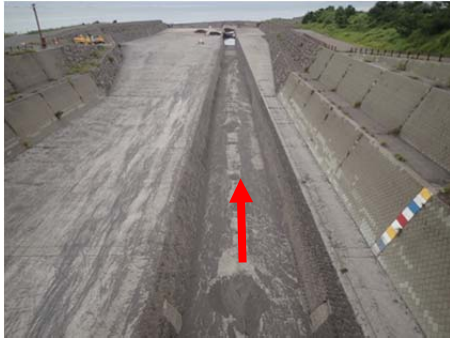
写真① 野尻橋（0k430）から下流を望む（平成28年6月14日 9時40分頃撮影）

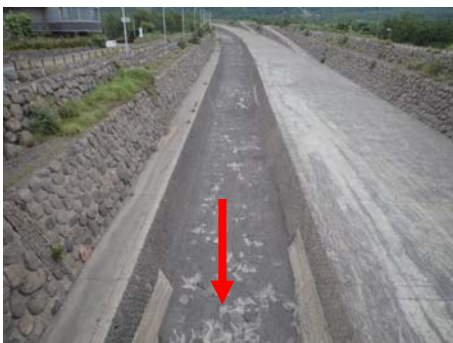
写真② 野尻橋（0k430）から上流を望む（平成28年6月14日 9時40分頃撮影）

低水路は0K300付近まで土砂が堆積している状況
