平成28年7月22日  
九州地方整備局  
大隅河川国道事務所

## 平成28年土石流調査情報（桜島地域） 第14報（臨時報告）

（通算第157号）

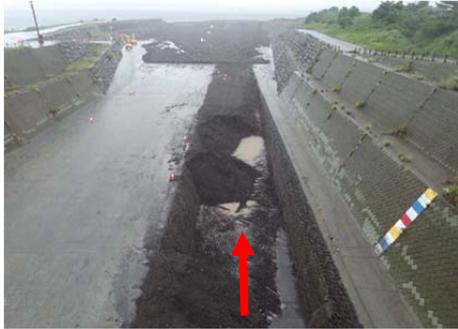
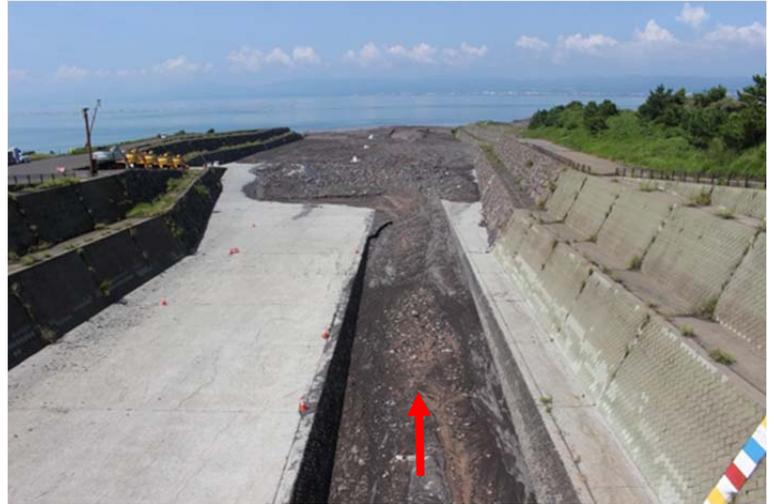
写真① 野尻橋（0k 430）から下流を望む（平成 28 年 7 月 21 日 10 時 15 分頃撮影）

低水路は 0K450 付近まで土砂が堆積している状況

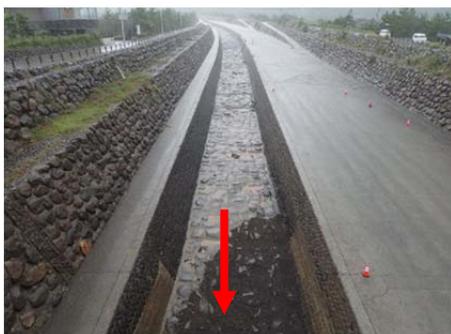
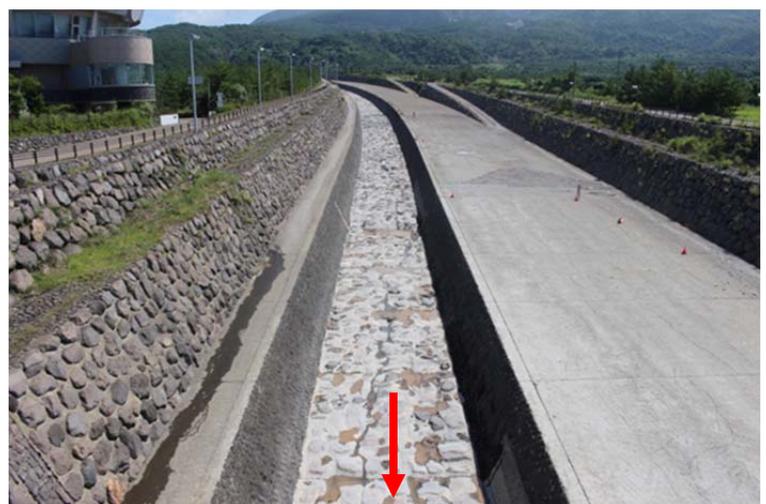
写真② 野尻橋（0k 430）から下流を望む（平成 28 年 7 月 21 日 10 時 15 分頃撮影）

低水路は 0K450 付近まで土砂が堆積している状況
