平成 29 年 6 月 12 日
九州地方整備局
大隅河川国道事務所

平成 29 年土石流調査情報（桜島地域） 第 10 報（臨時報告）

1 土石流の発生状況

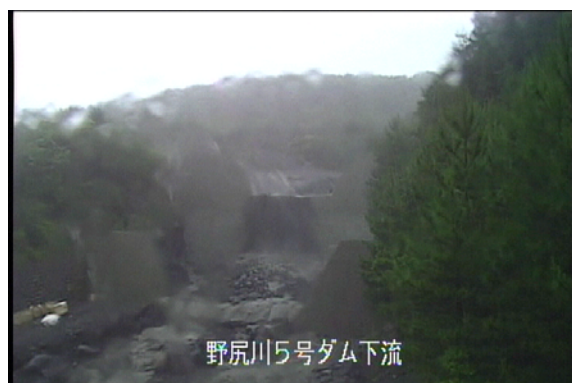
野尻川 5 号堰堤

河川名	発生日時	発生状況
有村川	平成 29 年 6 月 7 日 16 時 29 分	河床より 60cm ワイヤーセンサー1 段目切断
野尻川	①平成 29 年 6 月 7 日 16 時 36 分 ②平成 29 年 6 月 7 日 16 時 40 分	河床より 60cm ワイヤーセンサー1 段目切断 河床より 120cm ワイヤーセンサー2 段目切断

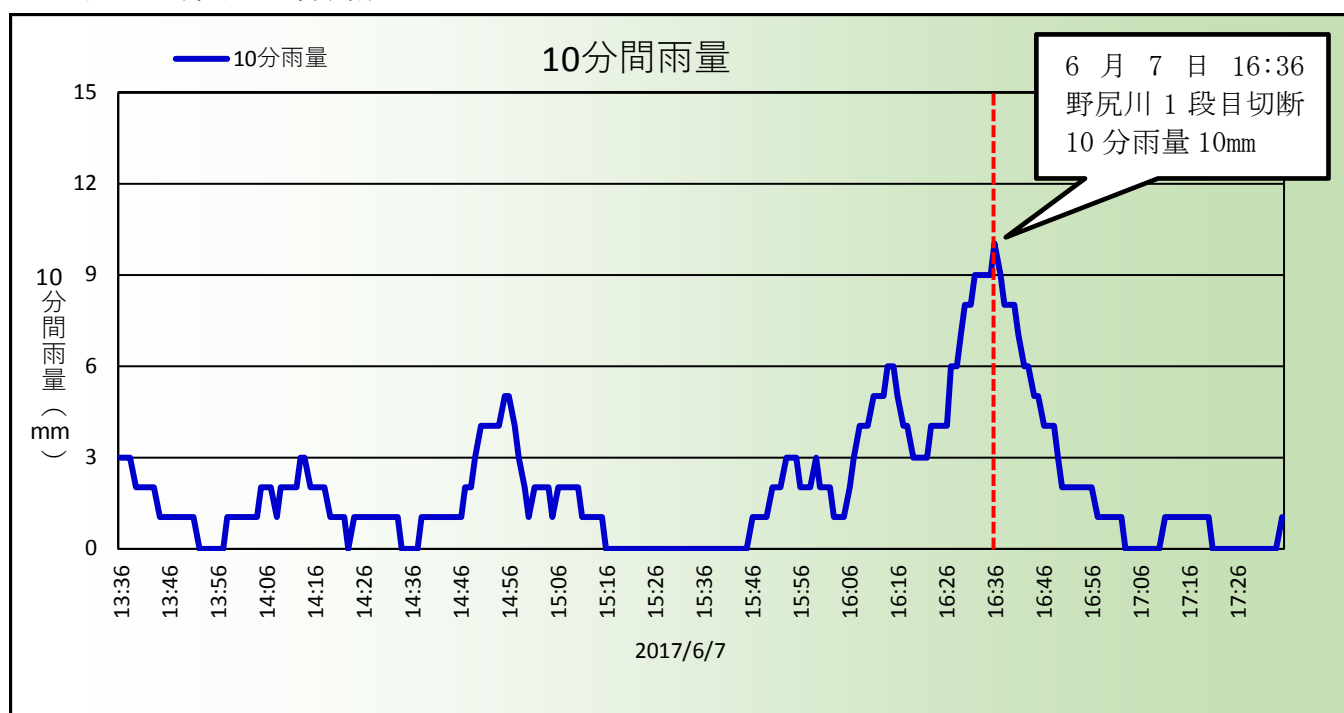
図1 野尻川10分間雨量のグラフ

河川名	観測所名	発生状況	10分雨量	1時間雨量	連続雨量
有村川	有村川雨量観測所	1段目切断	4mm	7mm	35mm
野尻川	野尻川雨量観測所	1・2段目切断	10mm ^{図1}	24mm	53mm

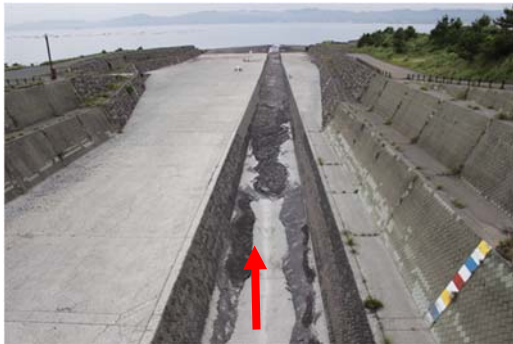
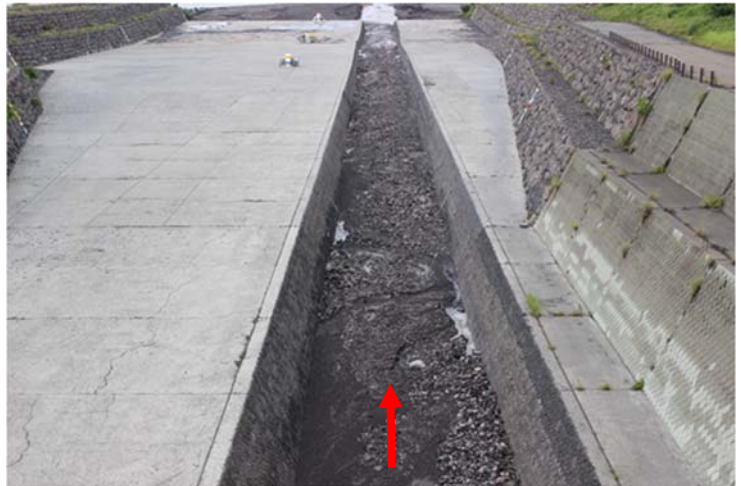
写真① 野尻橋（0k 430）から下流を望む（平成 29 年 6 月 8 日 9 時 30 分頃撮影）

低水路は 0K350 付近まで土砂が堆積している状況

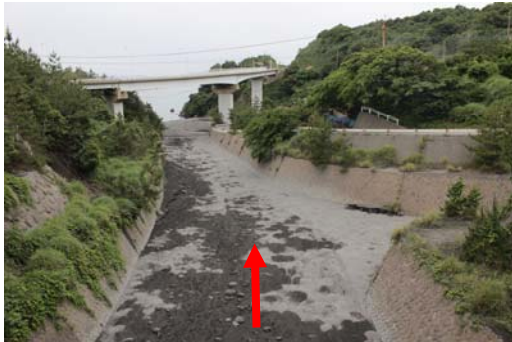
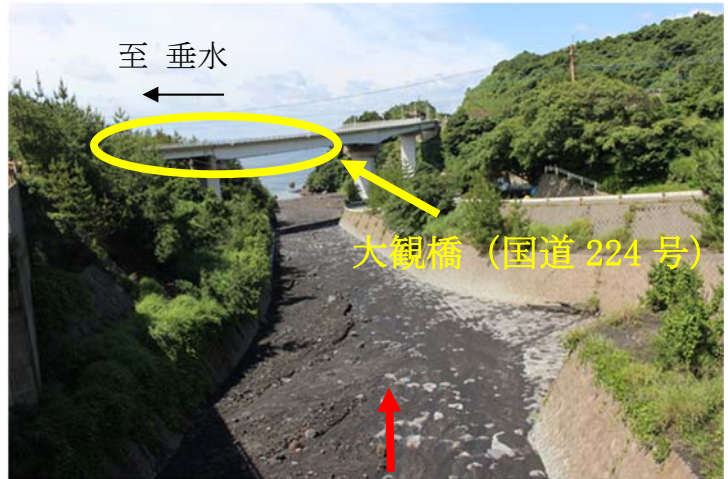
写真③ 有村第一橋から下流を望む（平成 29 年 6 月 8 日 10 時 00 分頃撮影）

※流路内に少量の土砂が堆積している。

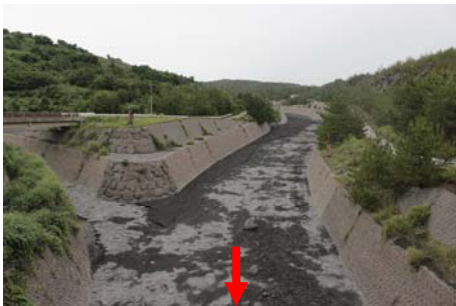
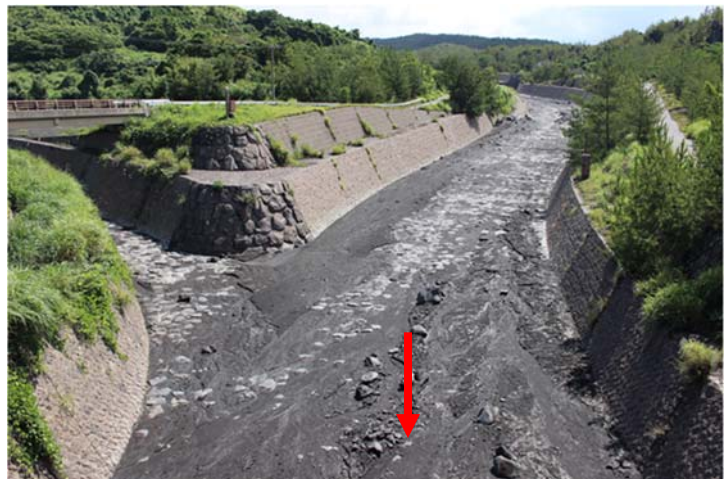
写真④ 有村第一橋から上流を望む（平成 29 年 6 月 8 日 10 時 00 分頃撮影）

※流路内に少量の土砂が堆積している。
