平成 29 年 9 月 11 日  
九州地方整備局  
大隅河川国道事務所

## 平成 29 年土石流調査情報（桜島地域） 第 18 報（臨時報告）

（通算第 182 号）

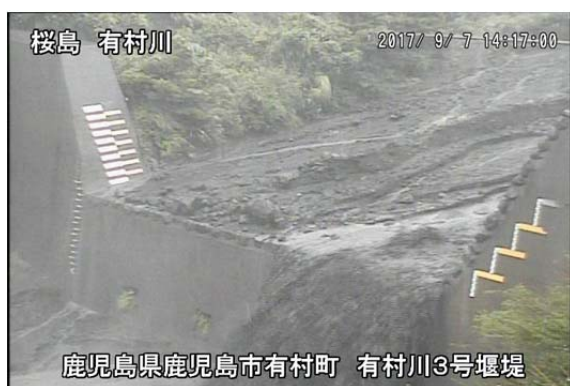
有村川 3 号堰堤

平成 29 年 9 月 7 日に桜島の 1 河川（有村川）において土石流が発生しました。

土石流は砂防設備内を安全に流下しており、被害はありませんでした。

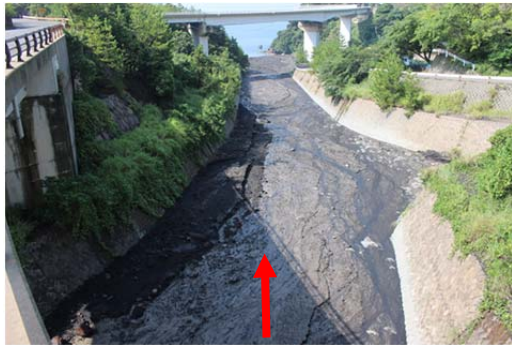
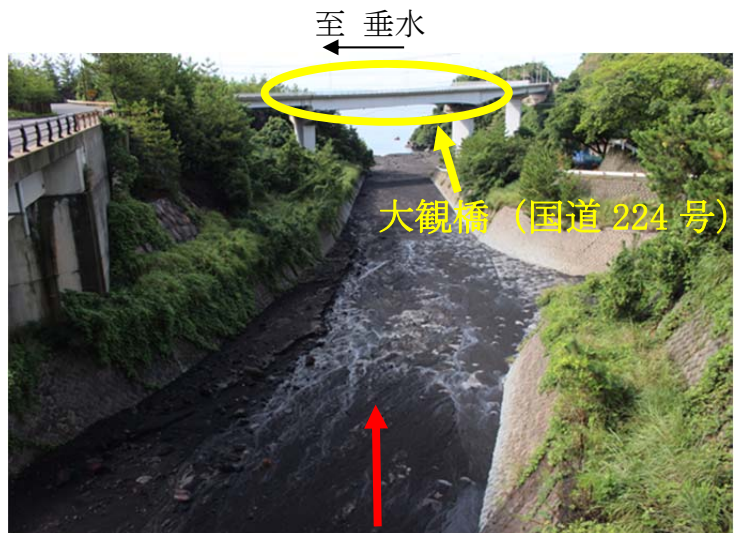
写真① 有村第一橋から下流を望む（平成 29 年 9 月 8 日 9 時 20 分頃撮影）

※目視による大きな変化は見られない。

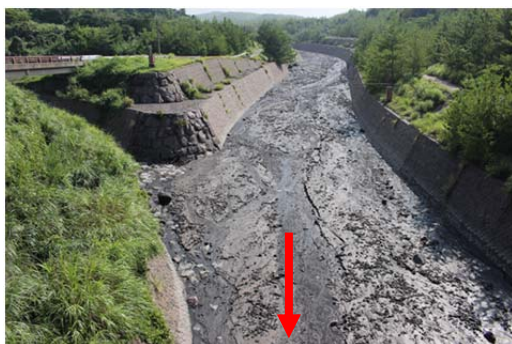
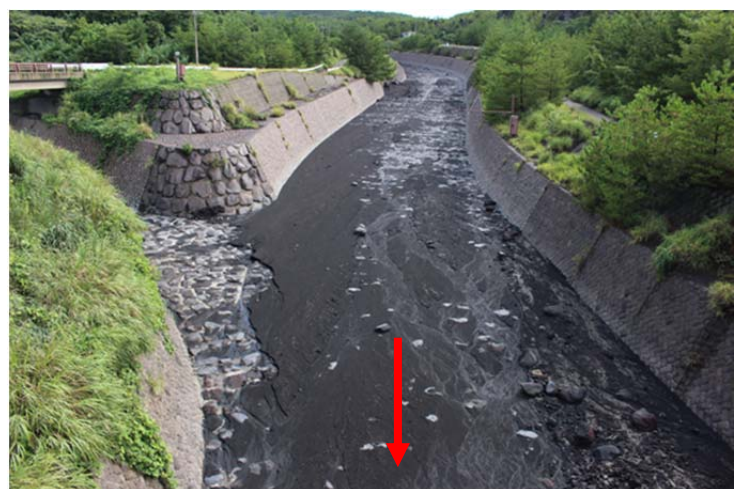
写真② 有村第一橋から上流を望む（平成 29 年 9 月 8 日 9 時 20 分頃撮影）

※目視による大きな変化は見られない。
