平成 29 年 9 月 14 日
九州地方整備局
大隅河川国道事務所

平成 29 年土石流調査情報（桜島地域） 第 19 報（臨時報告）

（通算第 183 号）

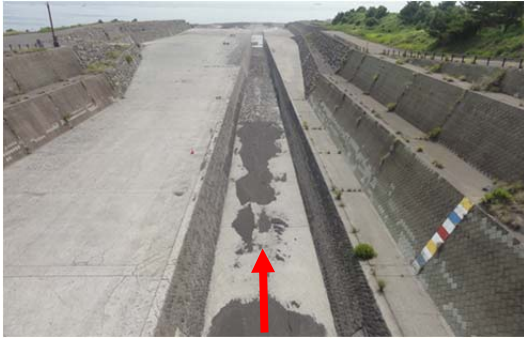
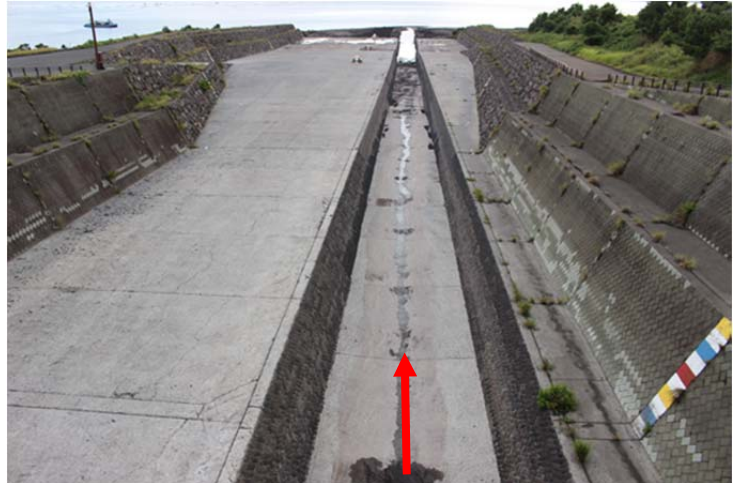
写真① 野尻橋（0k 430）から下流を望む（平成 29 年 9 月 12 日 16 時 10 分頃撮影）

※低水路内は除石を実施しており、土砂の堆積は見られない。

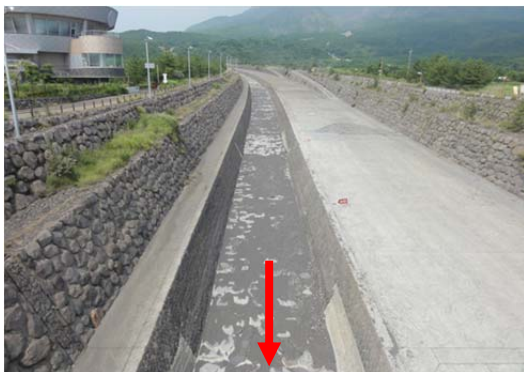
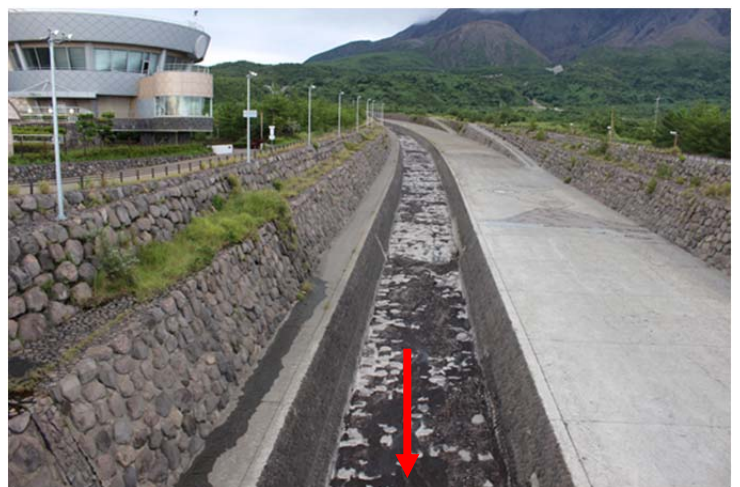
写真② 野尻橋（0k 430）から上流を望む（平成 29 年 9 月 12 日 16 時 10 分頃撮影）

※低水路内は除石を実施しており、土砂の堆積は見られない。
