平成 29 年 9 月 14 日 九 州 地 方 整 備 局 大隅河川国道事務所

# 平成29年土石流調査情報(桜島地域) 第19報(臨時報告)

(通算第 183 号)

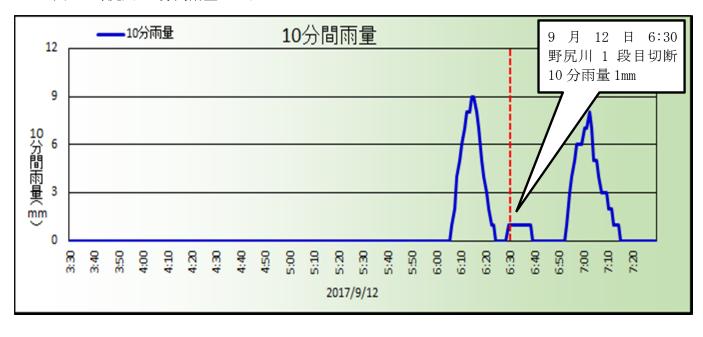
河川名	観測所名	発生状況	10 分雨量	1時間雨量	連続雨量	
野尻川	野尻川雨量観測所	1段目切断	1mm <sup>図1</sup>	10mm	10mm

- ※ 10 分間雨量及び1時間雨量は、ワイヤーセンサー切断時刻の直前10分間もしくは 直前1時間の1分間雨量の積算値であり、連続雨量は降り始めからワイヤーセンサー 切断時刻までの1分間雨量の積算値です。
- ※ 連続雨量は3時間(180分間)連続無降雨でリセットされます。
- 図1 野尻川10分間雨量のグラフ

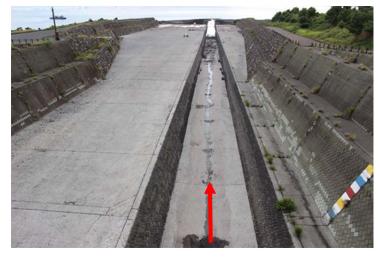
写真① 野尻橋 (0 k 430) から下流を望む (平成 29 年 9 月 12 日 16 時 10 分頃撮影)

※低水路内は除石を実施しており、土砂の堆積は 見られない。

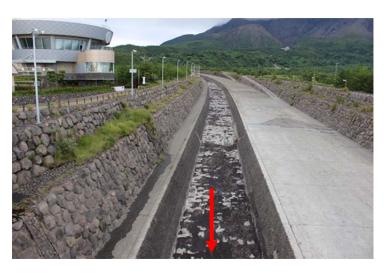
写真② 野尻橋 (0 k 430) から上流を望む (平成 29 年 9 月 12 日 16 時 10 分頃撮影)

※低水路内は除石を実施しており、土砂の堆積は 見られない。
