平成 30 年 3 月 15 日  
九州地方整備局  
大隅河川国道事務所

## 平成 30 年土石流調査情報（桜島地域） 第 5 報（臨時報告）

（通算第 192 号）

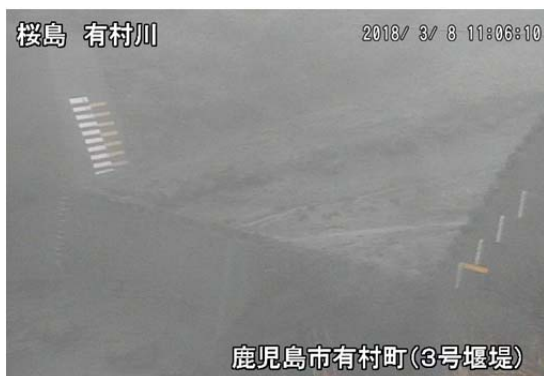
有村川 3 号堰堤

河川名	発生日時	発生状況
有村川	平成 30 年 3 月 8 日 11 時 9 分	河床より 60cm ワイヤーセンサー1 段目切断

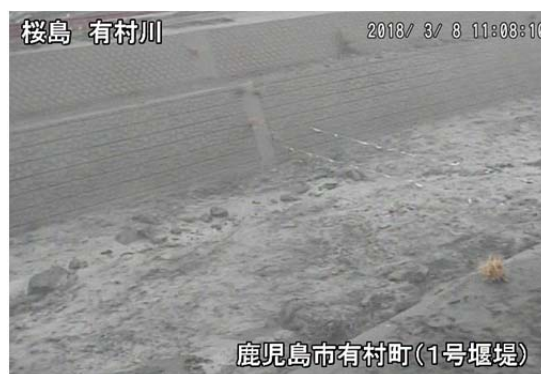
有村川 1 号堰堤

土石流は砂防設備内を安全に流下しており、被害はありませんでした。

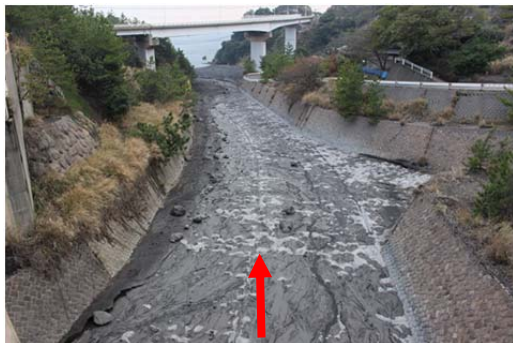
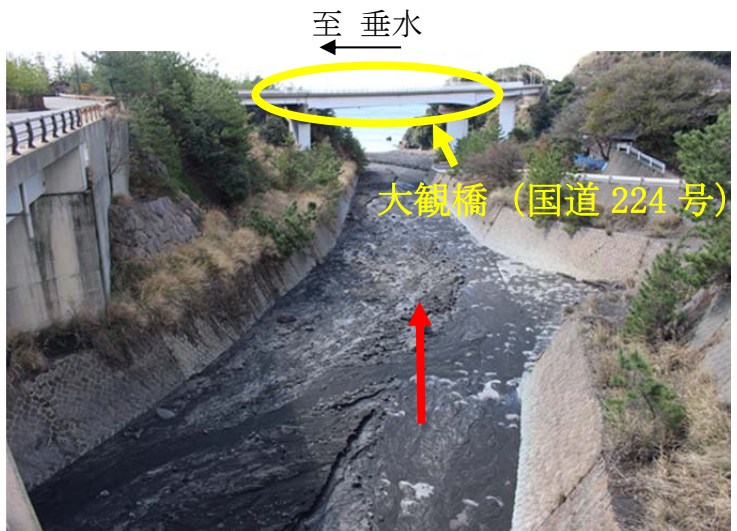
写真① 有村第一橋から下流を望む（平成 30 年 3 月 9 日 11 時 20 分頃撮影）

※目視による大きな変化は見られない。

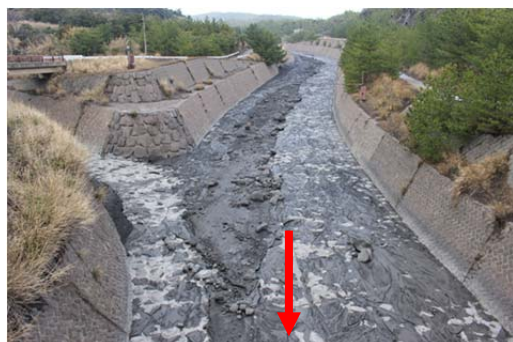
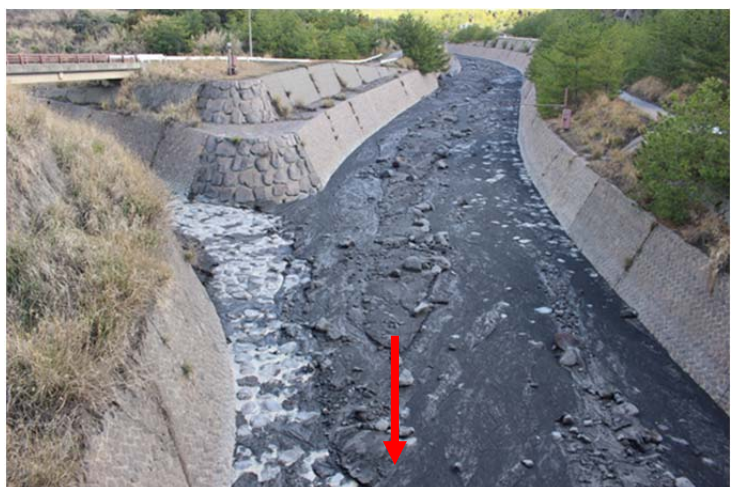
写真② 有村第一橋から上流を望む（平成 30 年 3 月 9 日 11 時 20 分頃撮影）

※目視による大きな変化は見られない。
