## 肝属川河口付近の水質事故について

# 令和4年9月20日 塩入川の油流出箇所位置図

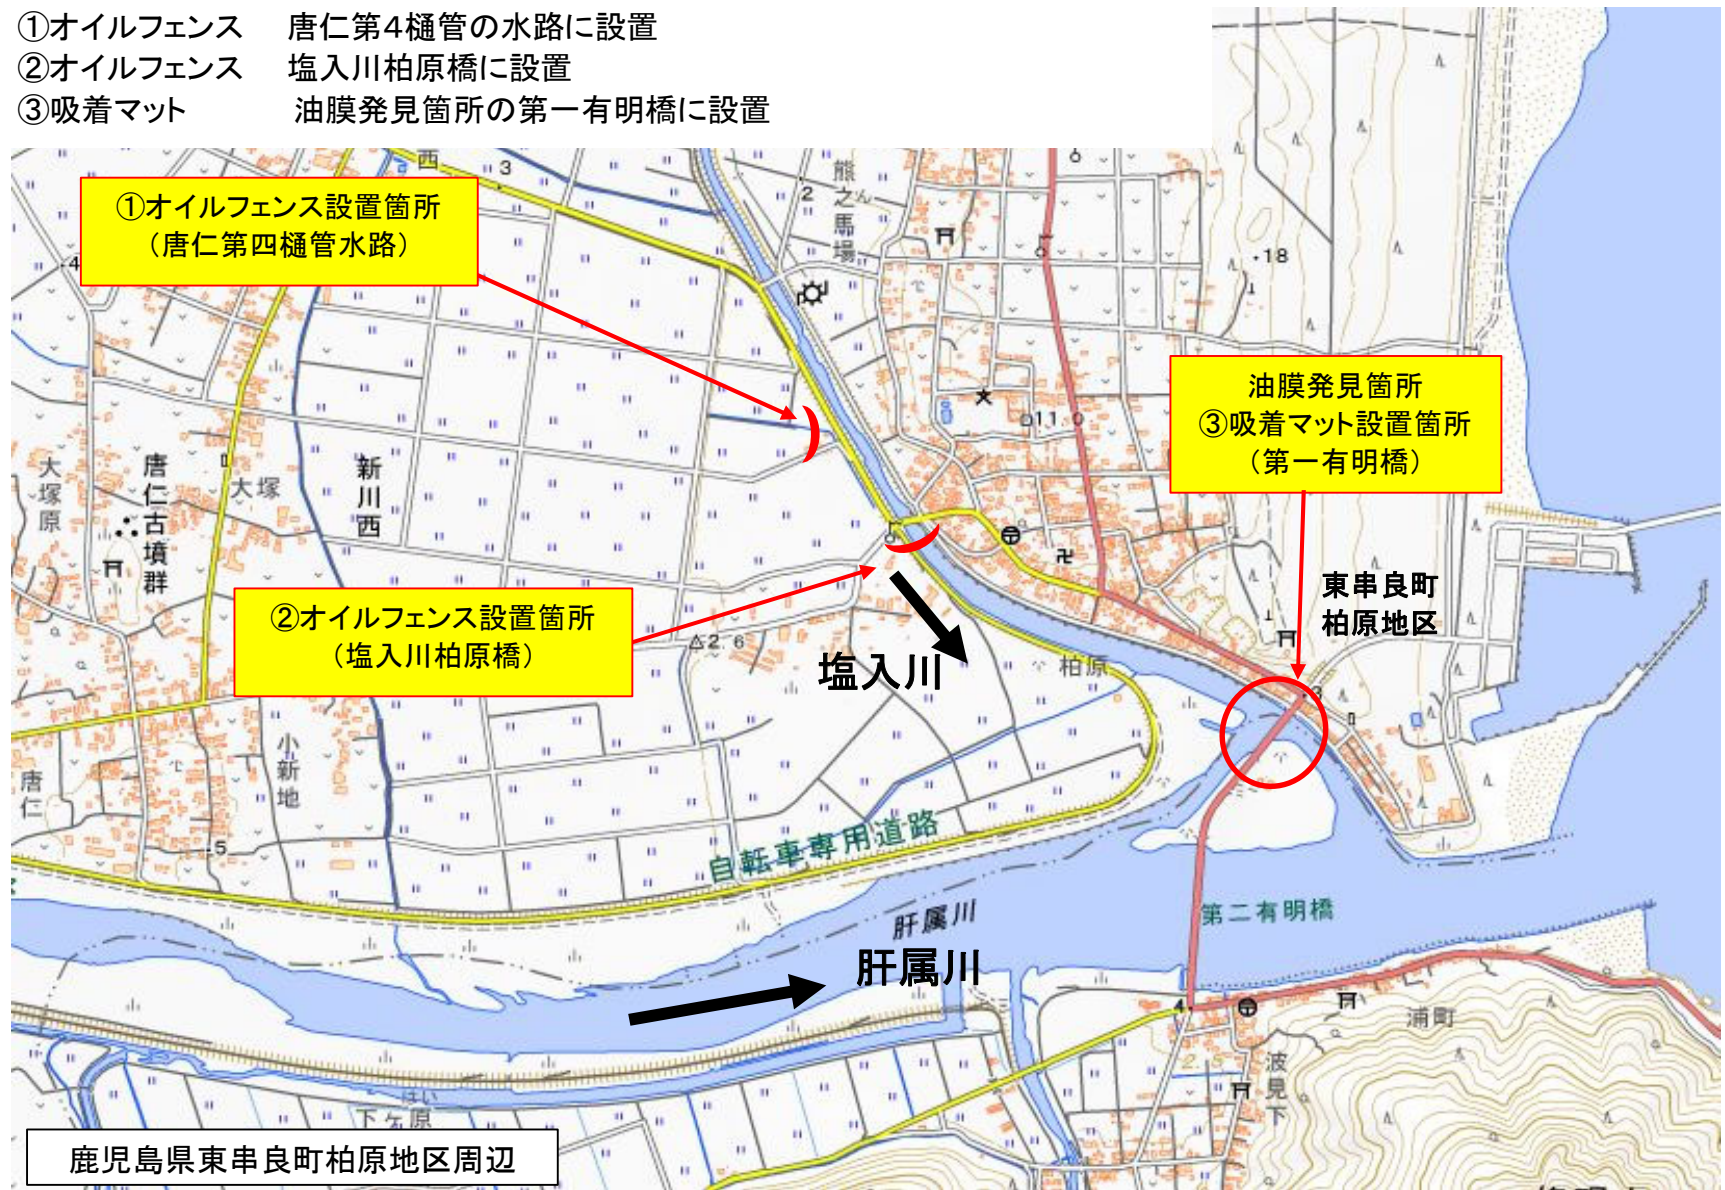
別添図

○肝属川支川塩入川左岸 唐仁第四樋管（東串良町新川西地内）から河川に油膜が流入している状況を確認。農地の貯油槽の油が漏れて水路に流入した模様。

1. 発見日時 : 令和4年9月20日(火) 7時00分頃
2. 発生場所 : 肝属川支川塩入川（鹿児島県管理区間）左岸 唐仁第四樋管
3. 発生原因 : 農地の貯油槽からの油が漏れて水路に流入

- ①オイルフェンス 唐仁第4樋管の水路に設置
- ②オイルフェンス 塩入川柏原橋に設置
- ③吸着マット 油膜発見箇所の第一有明橋に設置
