## 肝属川における水質事故について

# 令和4年1月25日 肝属川の油流出対策位置図

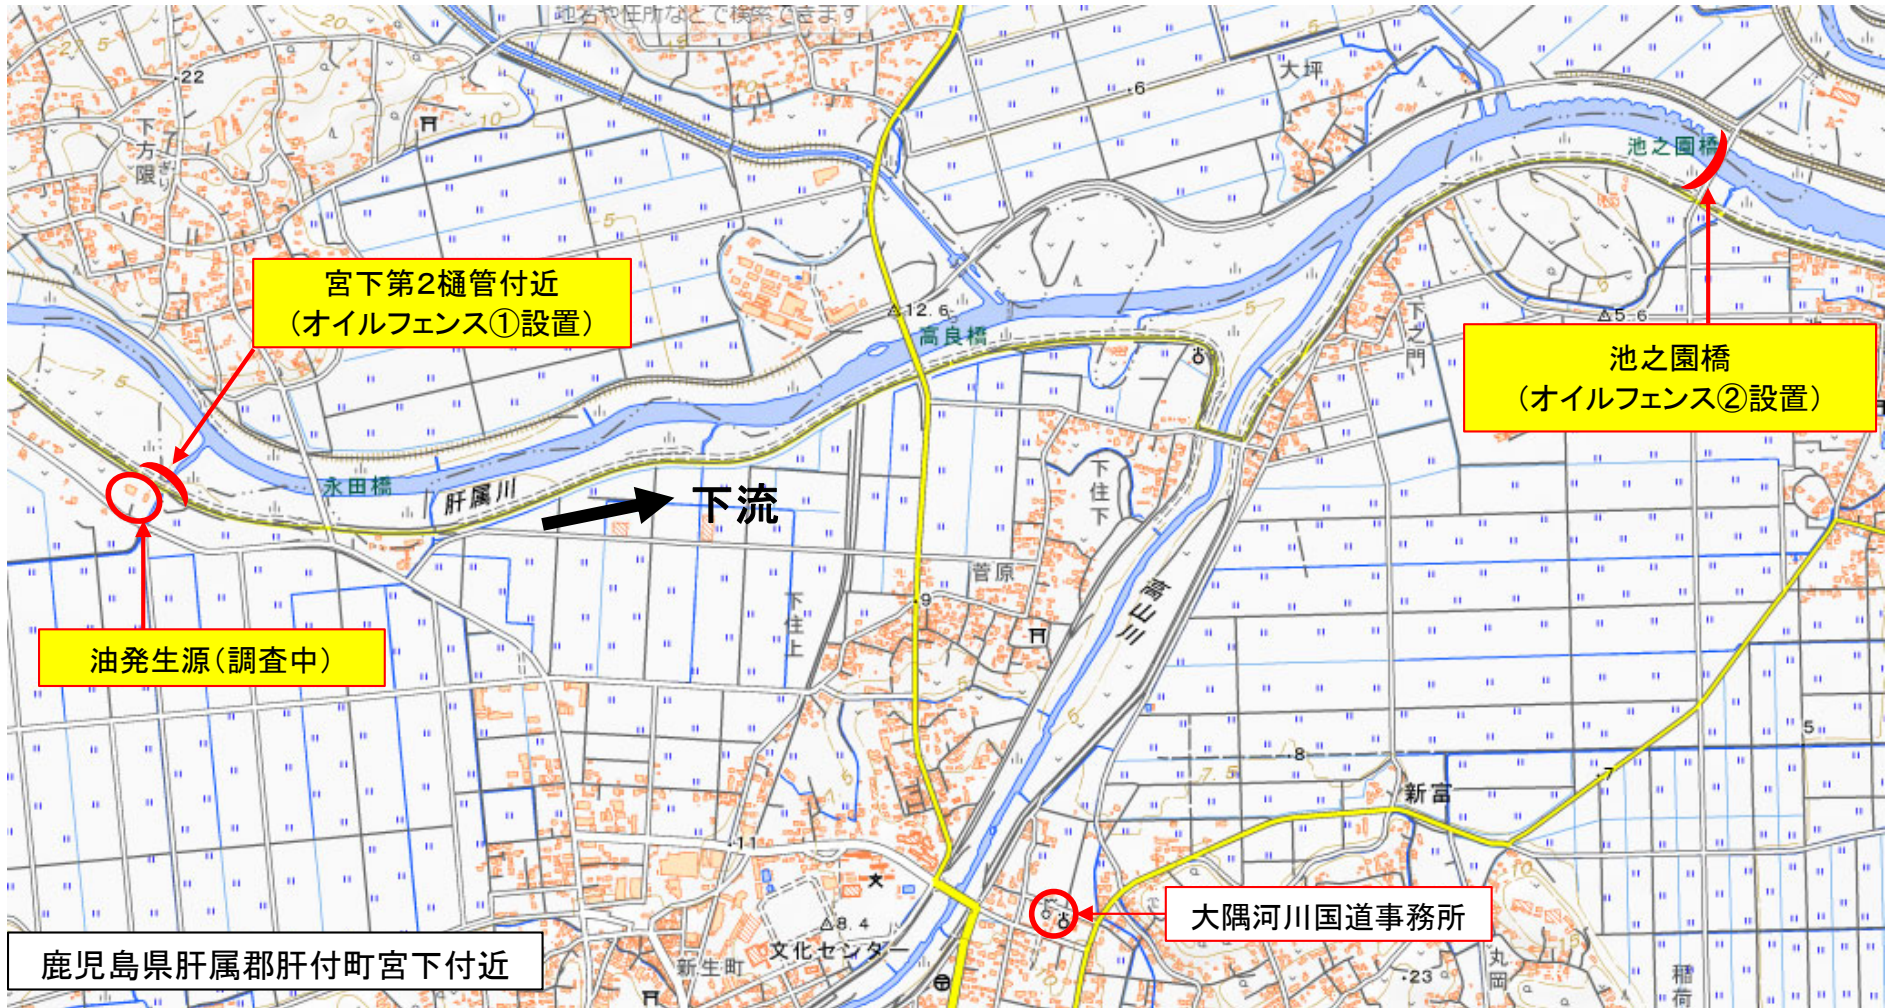
別添図

- オイルフェンス① 油発生源(調査中)に近い宮下第2樋管付近の水路に設置
- オイルフェンス② 下流の池之園橋付近の肝属川本川に設置
