# 台風18号の影響で大雨・暴風 (第8報)

～九州管内の河川、ダム、道路、港湾・空港の状況～

平成16年9月07日 21:30現在

# 緑川水系緑川 緊急復旧工法

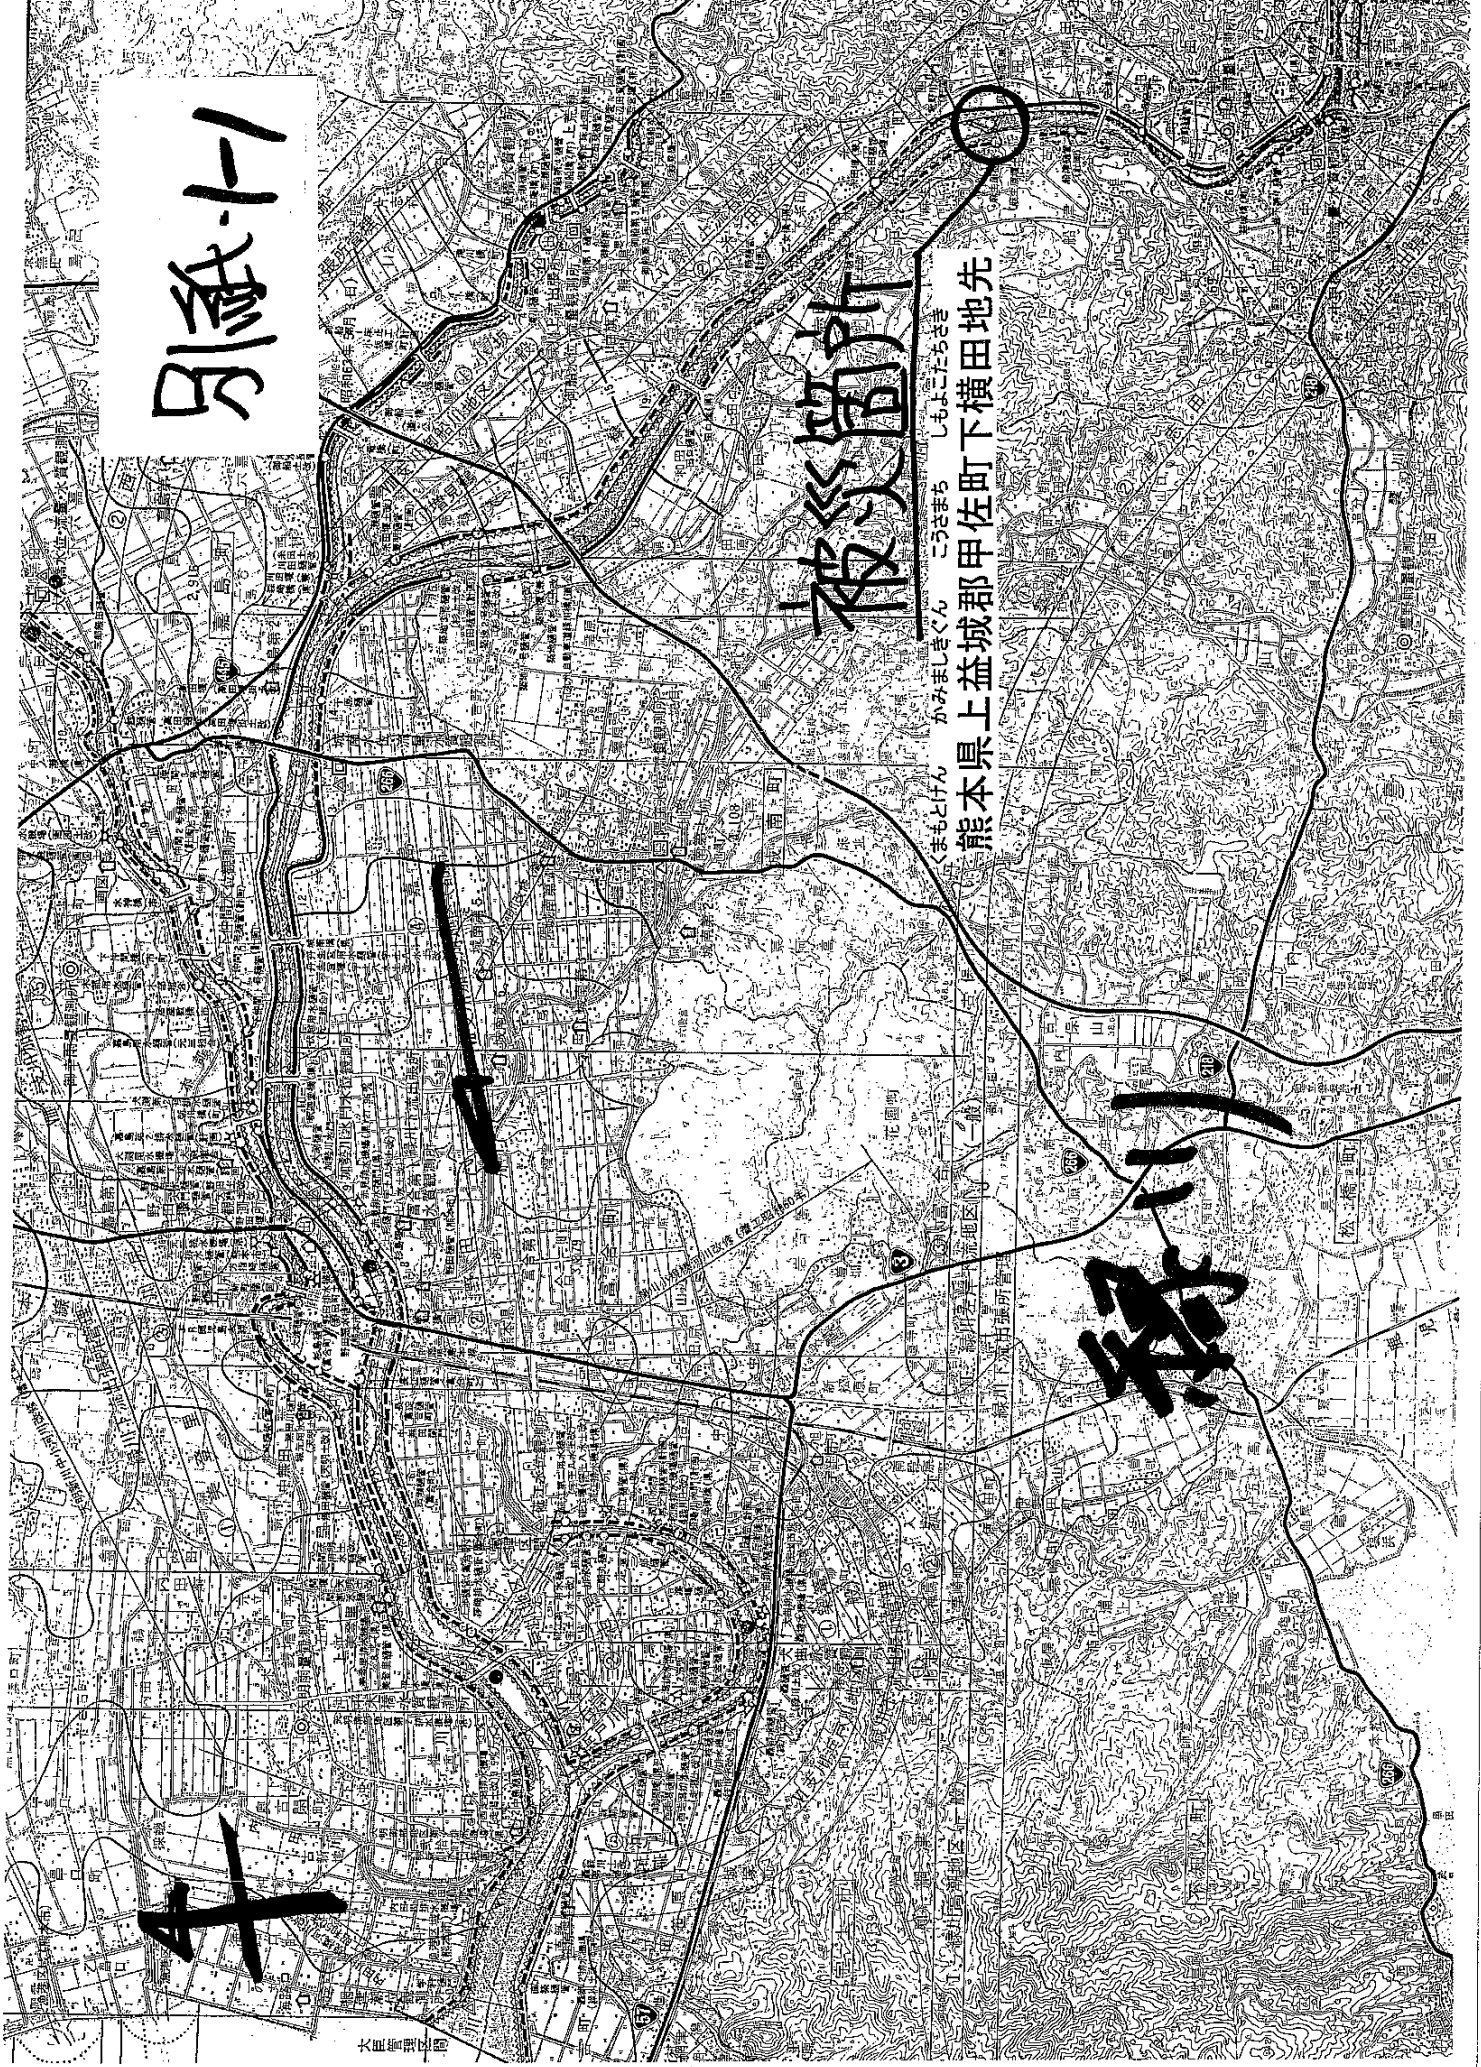
別紙-1-1

緑川（熊本県上益城郡甲佐町）では、堤防護岸が破損し、堤防が危険な状態であることが発見された。今後、緊急復旧工事を実施することを決定（別紙-1参照）。

被災箇所

熊本県上益城郡甲佐町下横田地先

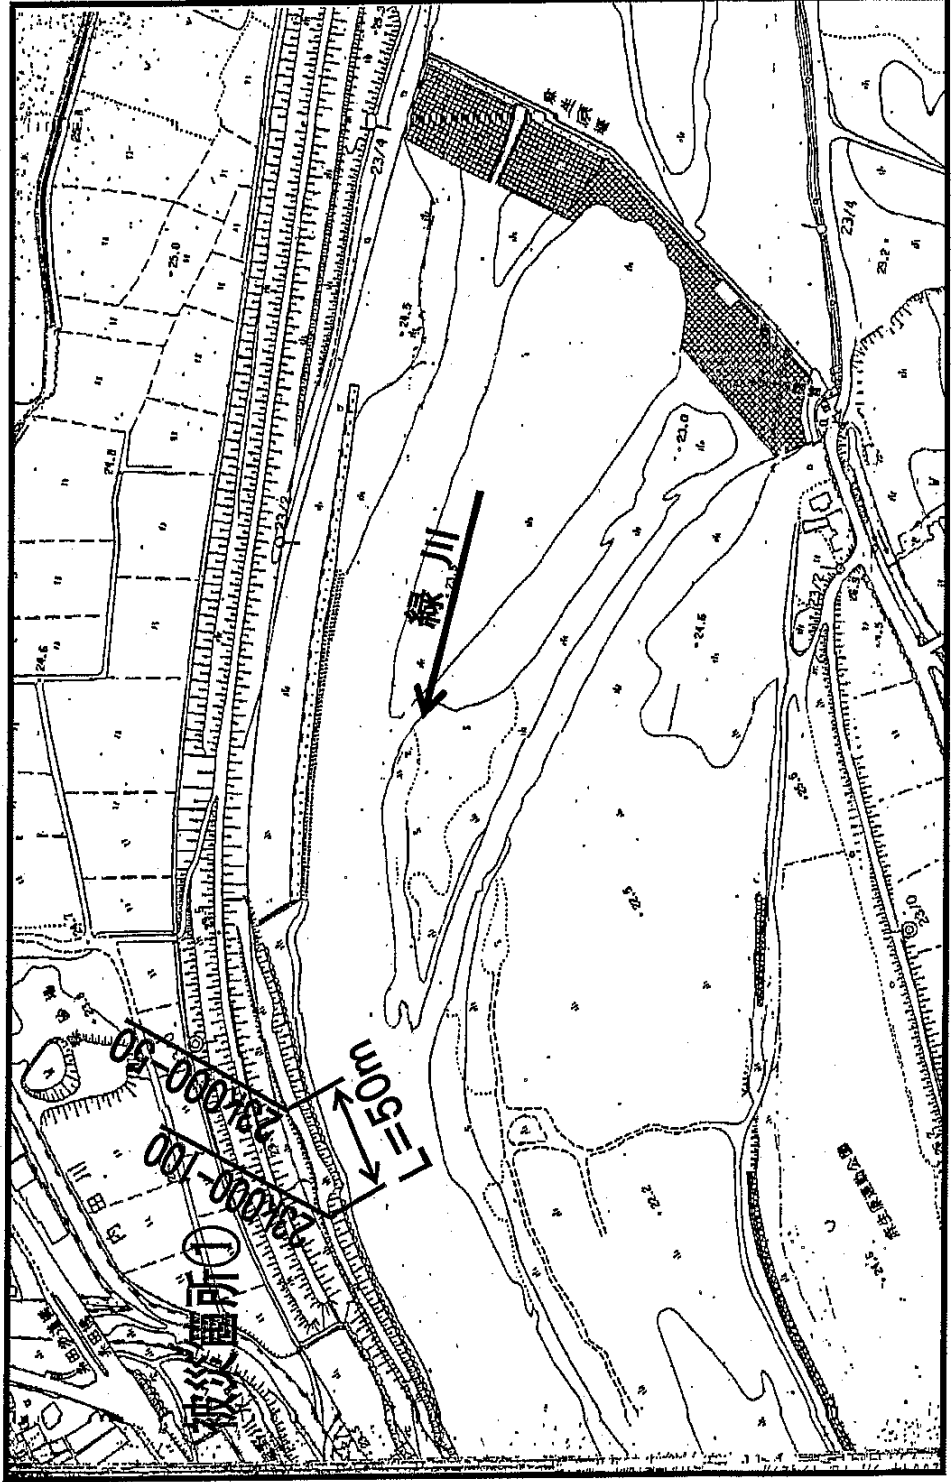
○平面図

①熊本県上益城郡甲佐町下横田地先

緑川 右岸23k000-100~23k000-50(L=50m)

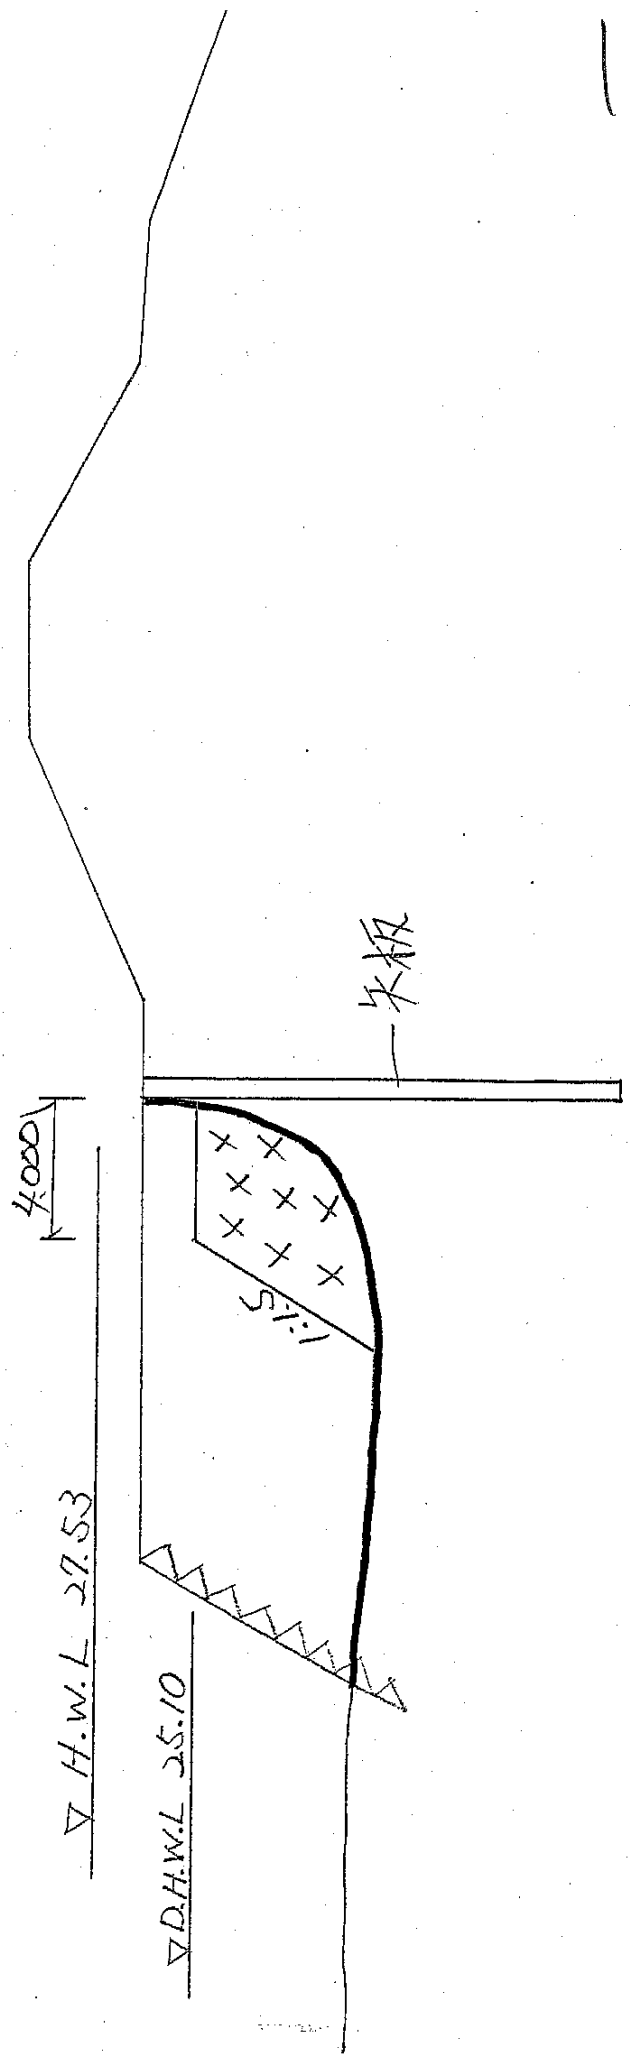
別紙-1-3

緑川右岸 23K000付近 1:200
