台風16号・18号による九州地方の豪雨災害

平成16年9月13日

国土交通省 九州地方整備局

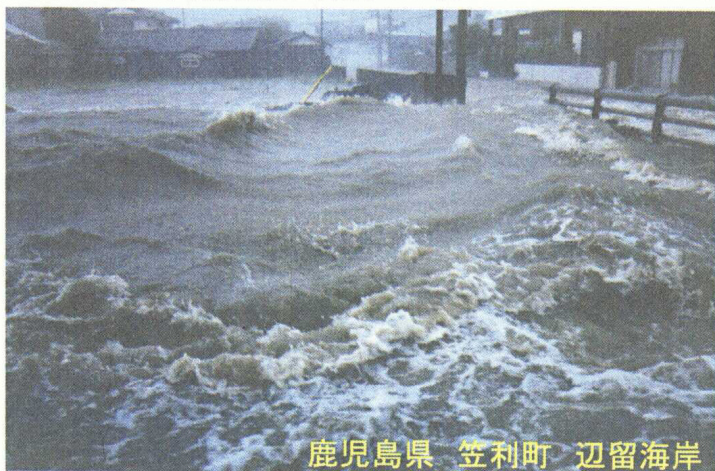
奄美大島の高潮被害(台風16号)

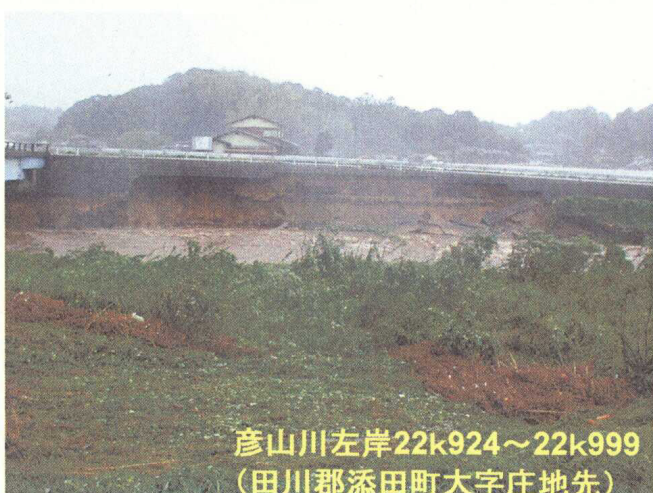
遠賀川(彦山川)の堤防護岸被災(台風18号)

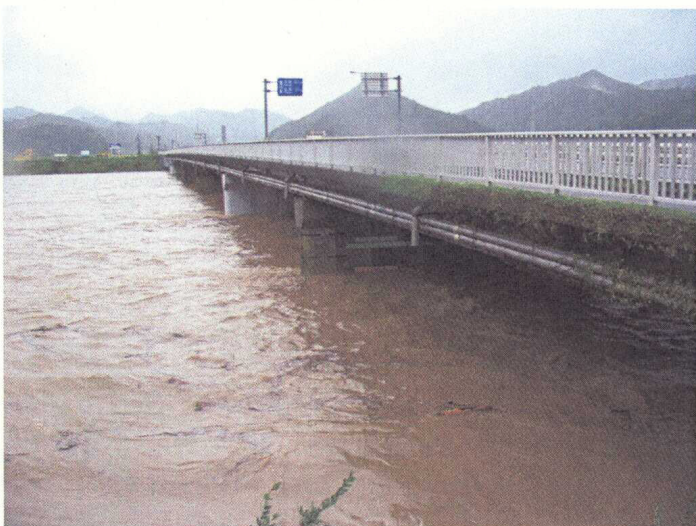
洪水時の河川の状況（番匠川）

番匠川 左岸 9k000 弥生町小田地区
8/30 14時頃

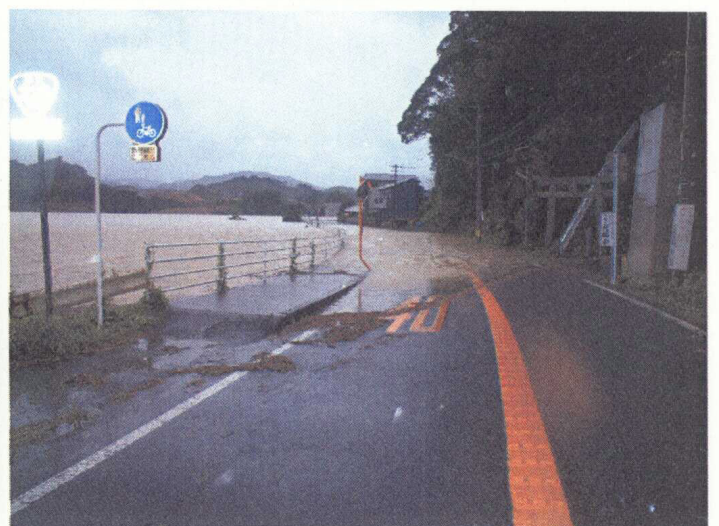
洪水時の河川の状況（五ヶ瀬川）

五ヶ瀬川左岸7k000 延岡市小峰地先
8/30 15時頃

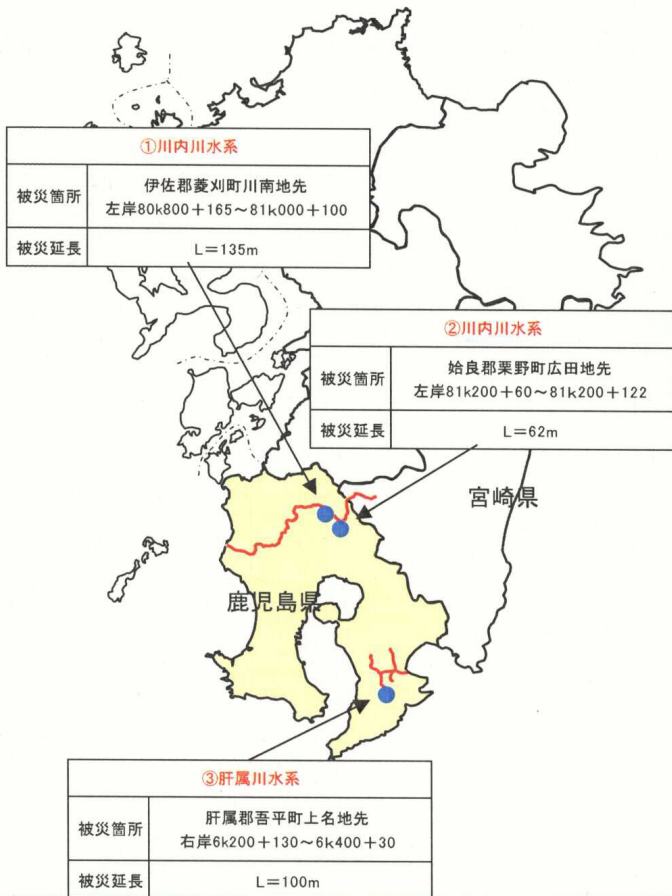
被災状況

- ・洪水流により、堤防の浸食が3箇所発生。
- ・次期出水に対応するため緊急災を申請し、復旧工事を実施中。
- ・なお、他に護岸等の被害が想定されるため、早急に被災箇所の把握と共に、速やかに災害復旧手続きを実施予定

肝属郡吾平町上名地先 肝属川
支川始良川
6k200+130~6k400+30 L=100m
(堤防法面崩壊)

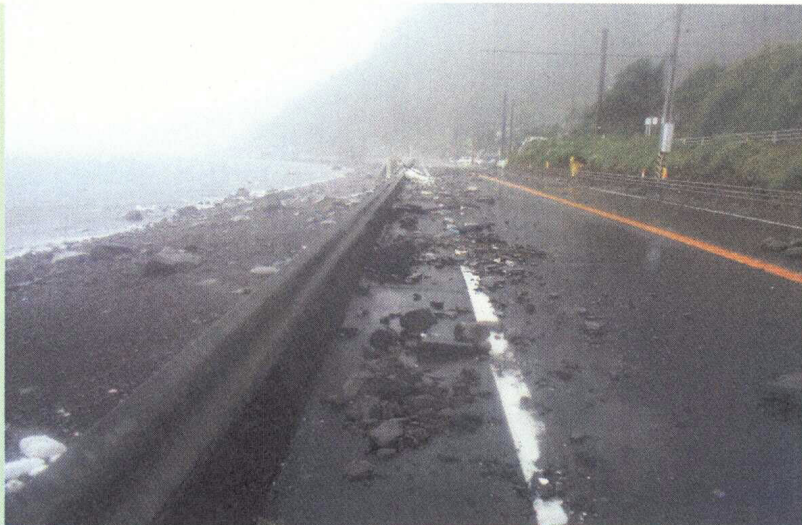
1
5

あいらぐんあいらちょうしらはま
鹿児島県始良郡始良町白浜地先被災状況

平成16年8月30日
13:30に越波により、全面通行止めとなりました。

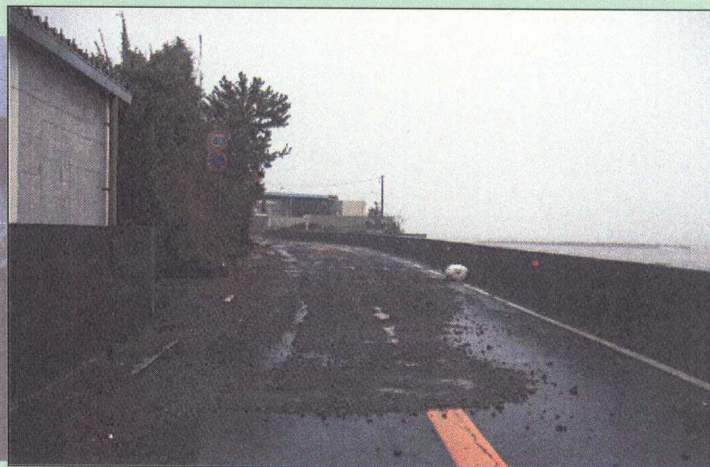
2

いぶすきぐんきいれちょう
鹿児島県揖宿郡喜入町被災状況

平成16年8月30日
7:15に越波により全面通行止めとなりました。

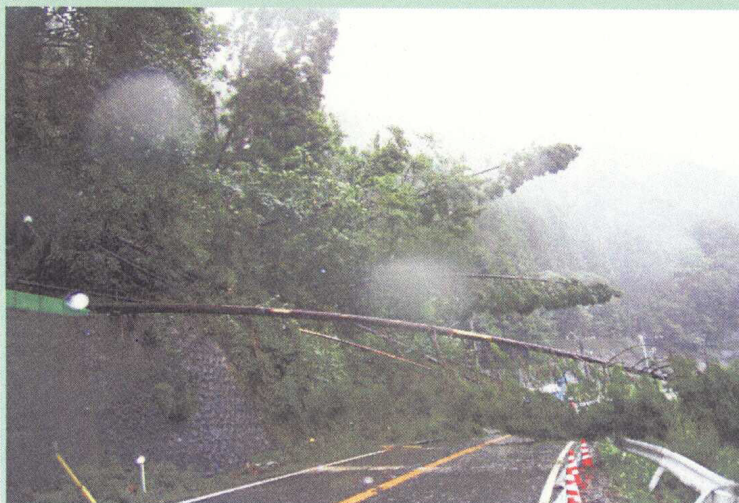
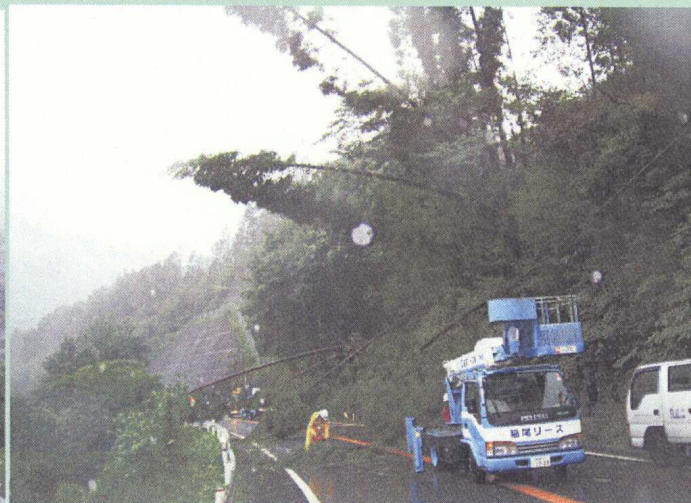
11

ひがしうすきぐんきたがわちようおおあざがわちみょう
宮崎県東臼杵郡北川町大字川内名地先被災状況

平成16年8月30日
3:40に強風により倒木のため、全面通行止めとなりました。

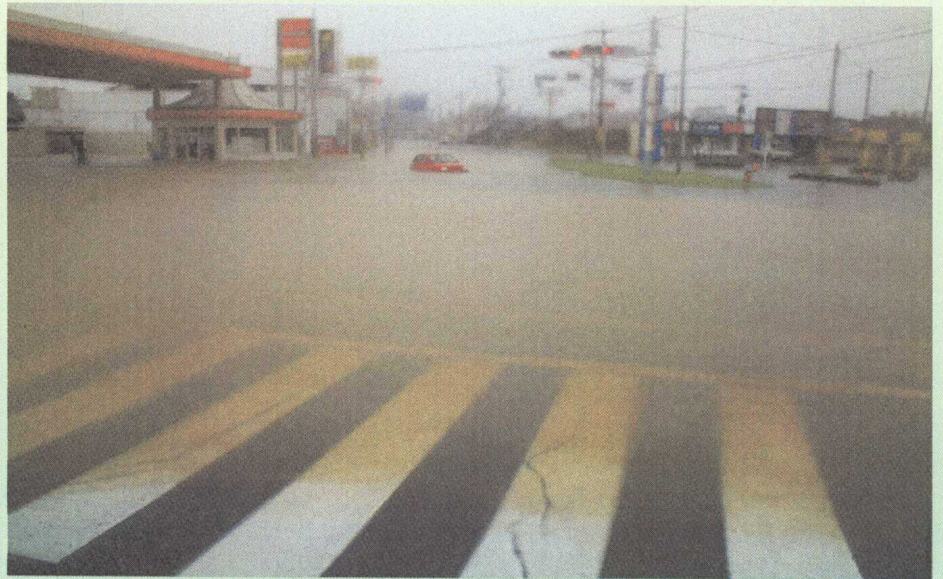
18

みやこのしょうしかいもと
宮崎県都城市甲斐元町地先被災状況

平成16年8月30日
9:00に降雨により路面が冠水したため
全面通行止めとなりました。

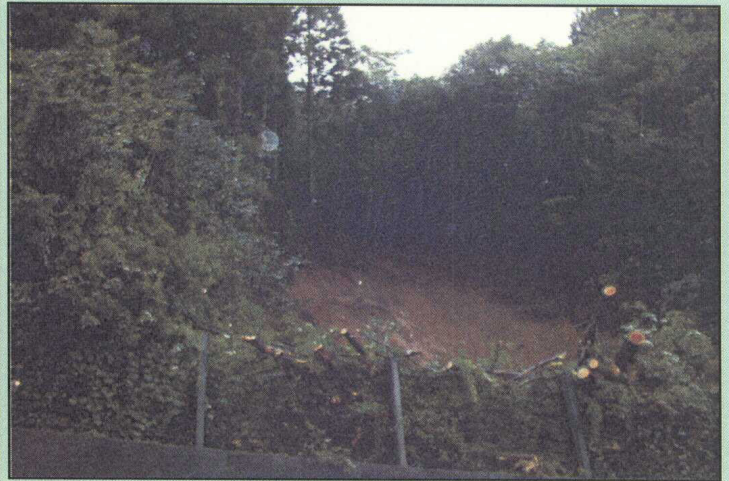
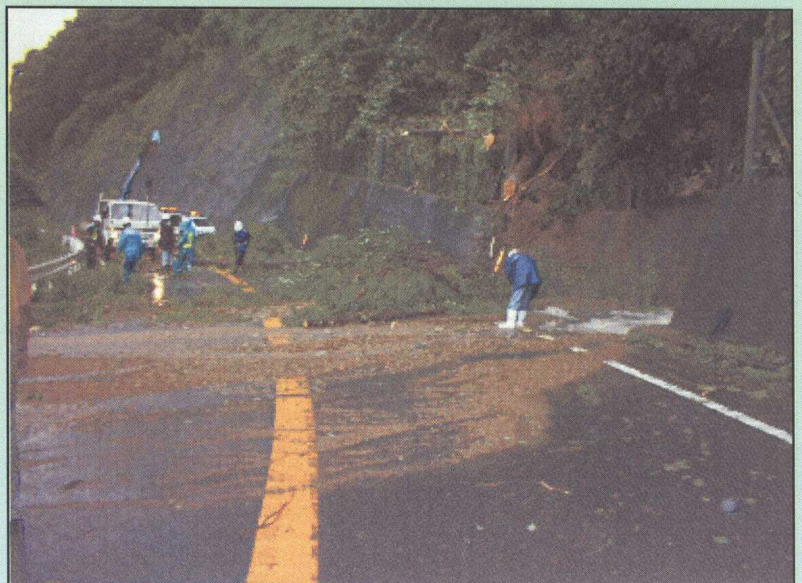
24

みなみあまへくんなおかわむら
大分県南海部郡直川村地先被災状況

平成16年8月31日14:00頃台風16号の影響により法面が崩壊したため、全面通行止となりました。

平成16年8月31日
20:00応急復旧作業後、全面通行止を片側交互通行にし、
9月1日19:00に全面開放しました。

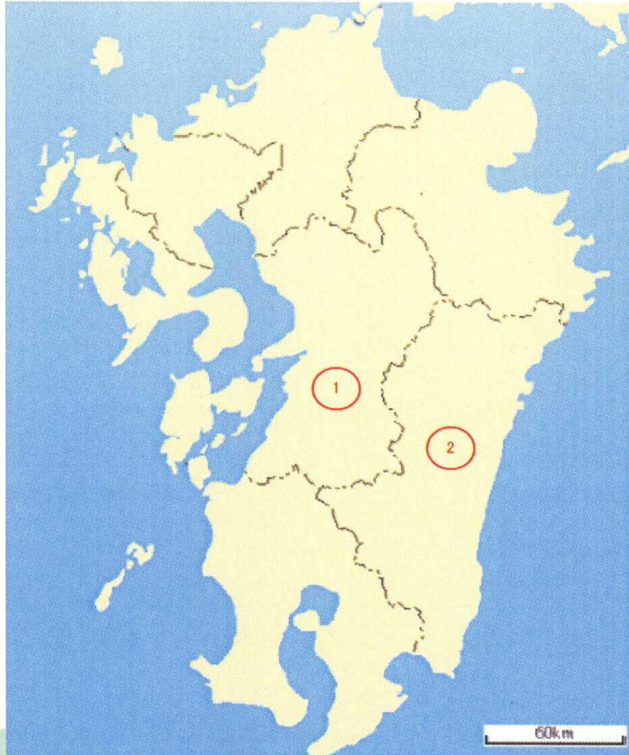
①

熊本県球磨郡五木村大字築切地先被災状況

平成16年8月30日20:00頃、路面決壊により、全面通行止めとなりました。

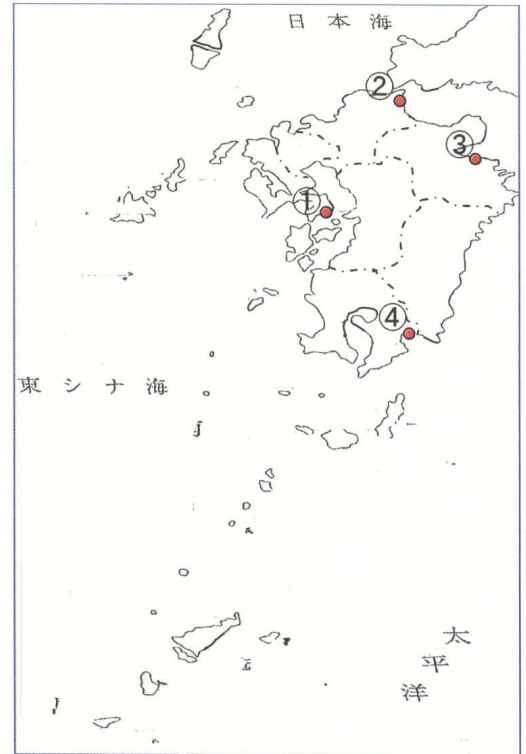
②【福岡県苅田港南港地区】
波浪・高潮によって、防波堤上部工が転倒した。

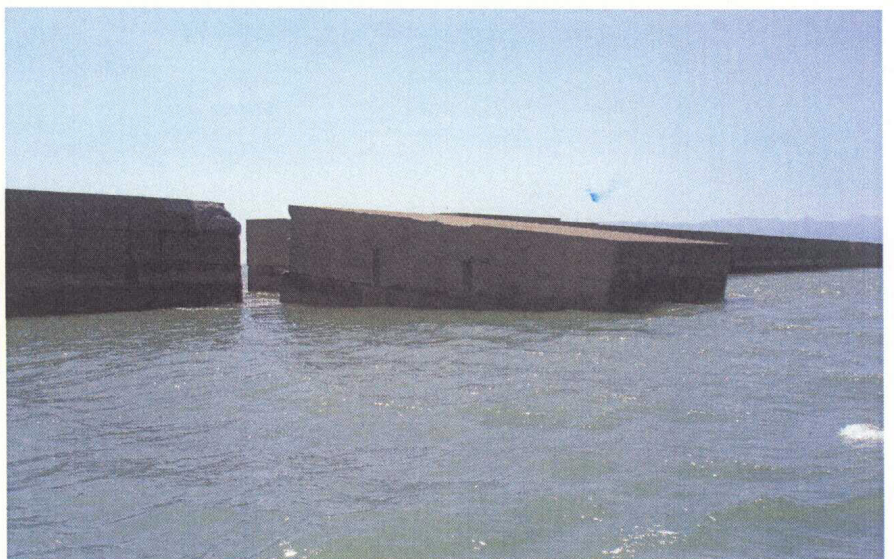
④【鹿児島県志布志港若浜地区】
瞬間最大風速45.8m/s、最大波高13.42m等の異常気象によって、防波堤ケーソン(約8,000t/函)が滑動・転倒した。

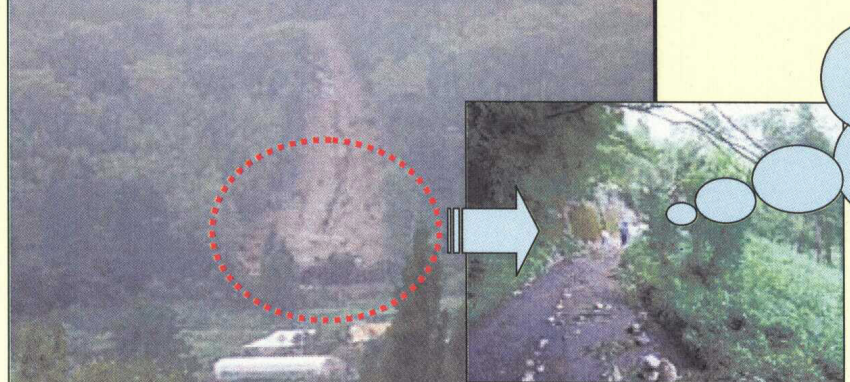
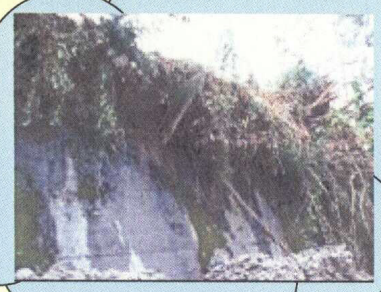
③砂防施設の効果事例

崩壊土砂を擁壁及び防護柵で人家、道路を保全!

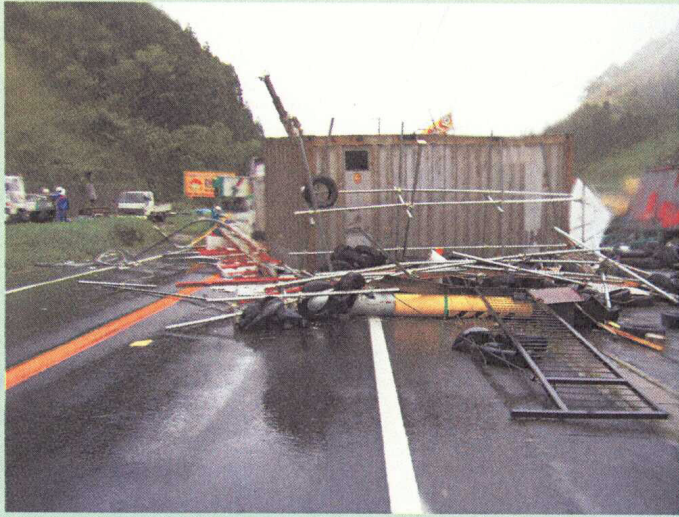
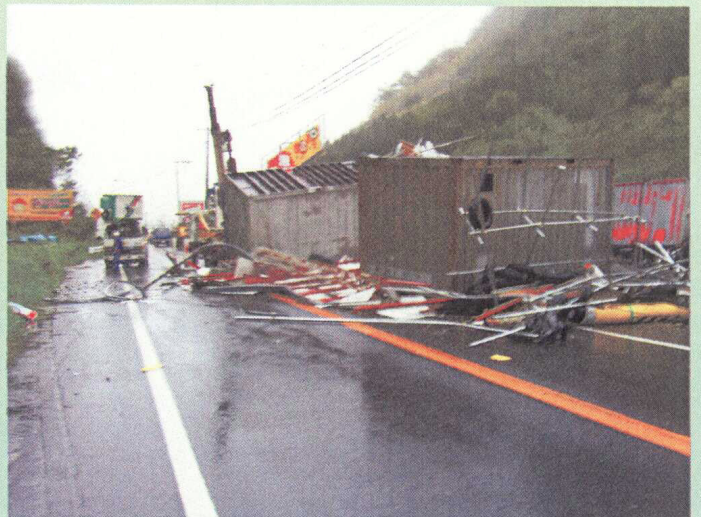
2

こくぶんしかわうち
鹿児島県分市川内地先 被災状況

平成16年9月7日9:00頃に強風によりコンテナが車道に押出れ電柱が倒壊し、全面通行止めとなりました。

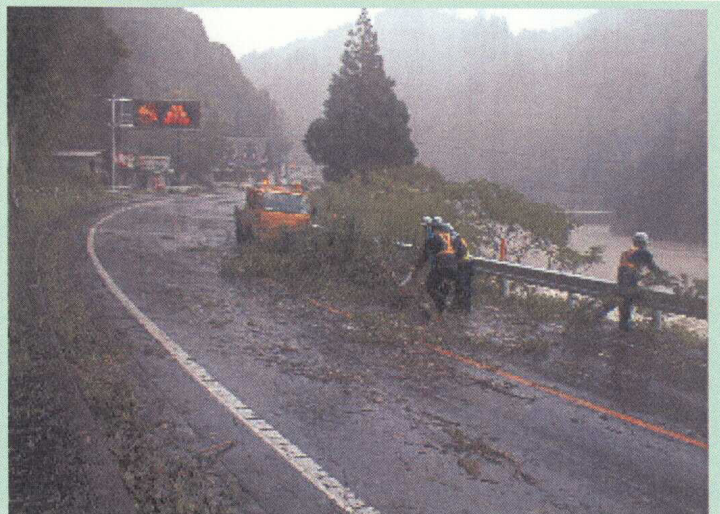
6

ひたくんあまがせまち
大分県日田郡天瀬町地先被災状況

平成16年9月7日12:10強風により倒木したため
全面通行止となりました。

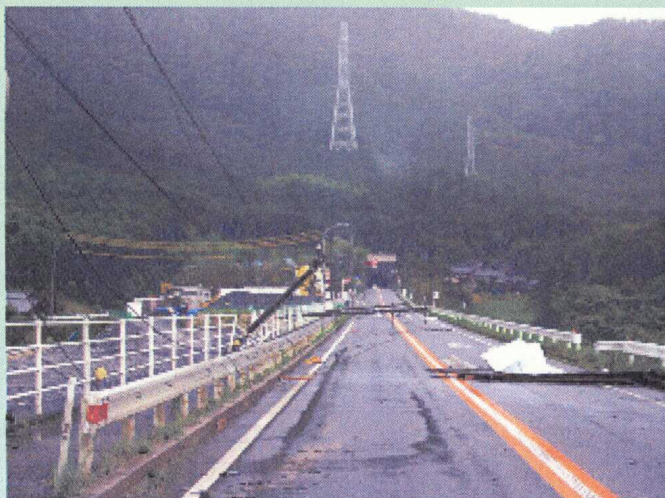
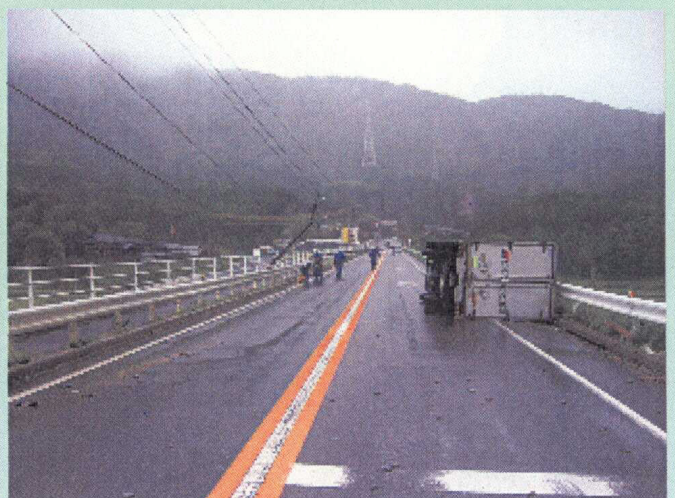
7

みやこくつかつやままち
福岡県京都郡勝山町地先被災状況

平成16年9月7日12:30頃台風18号の強風によりトラックの横転及び電柱倒壊がおこり、全面通行止となりました。

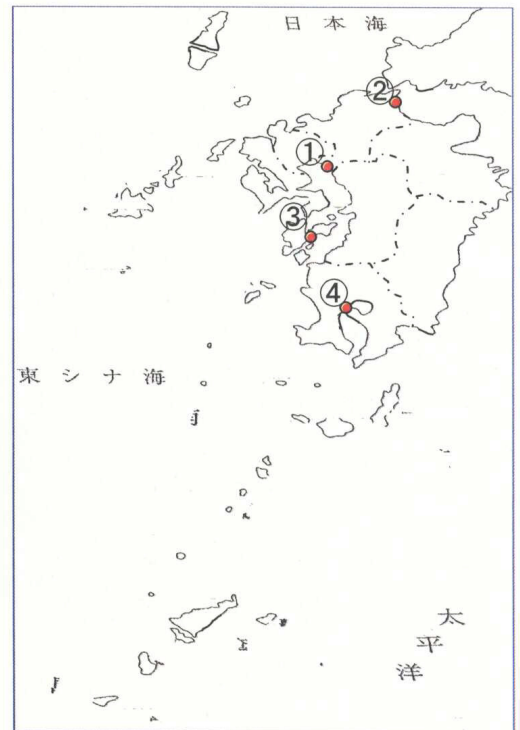
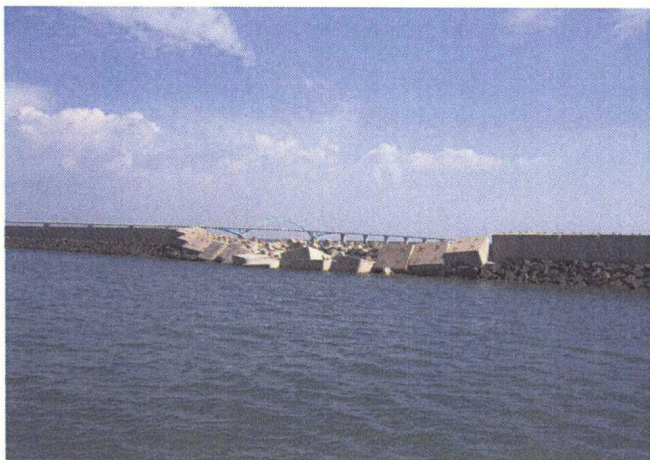
①【福岡県大牟田港健老開地区】
波浪によって、海岸堤防の捨石が破損した。

②【福岡県苅田港新松山地区】
波浪によって、護岸防波の方塊が転落した。

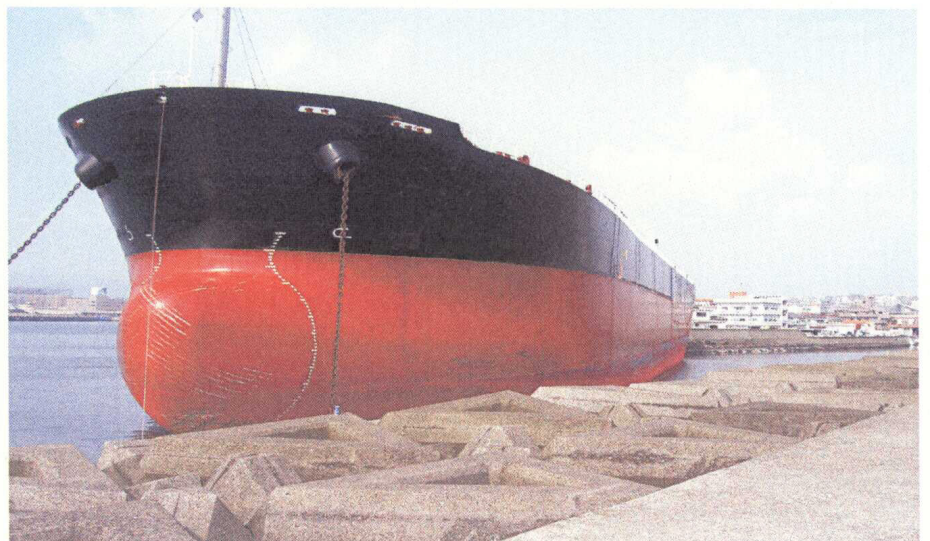
④【鹿児島県鹿児島港
中央港区】
建造途中の完成時5万トン級船舶が、錦江湾中央部に避泊していた。台風の影響により、ロープが切れ漂流し、新川河口部に河口を塞ぐ形で座礁して、護岸の一部(消波ブロック)を損壊した。
