## 福岡県西方沖地震による福岡・佐賀で震度6弱（第5報）

平成17年3月20日 23:00 現在

# 博多港 被害状況一覧

## 被害状況（海の中道海浜公園）

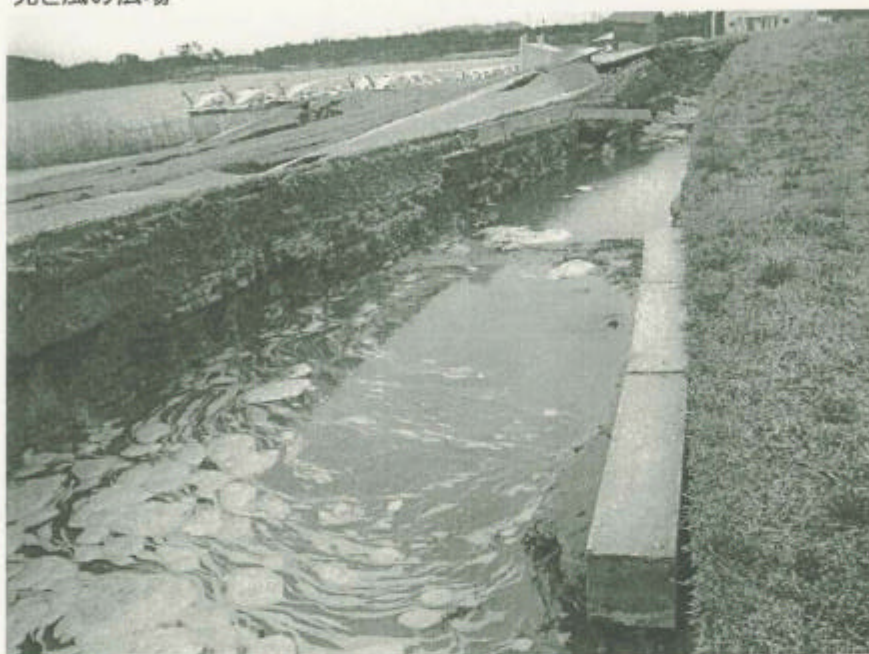
光と風の広場

1. 有料区域(パークエリア、光と風の広場)
  - ・園路・広場において不陸やクラックが発生。開園に向けた確認及び復旧のため、21日(月)は休園。
  - ・22日(火)の開園については、復旧状況により21日夕方を目途に判断。なお、「光と風の広場」については被害が甚大のため、当面の間閉園する見込み。
2. ホテル海の中道
  - ・レストランの一部を除き通常営業。
  - ・水道、ガスは今晚中に復旧見込みで、21日(月)以降は一部レストランを除き通常営業予定。
3. マリンワールド
  - ・施設点検のため21日(月)は臨時休館。
  - ・22日(火)については、開館を目指し、鋭意施設点検を行っている。21日(月)のうちに方針を決定
4. 海の家
  - ・21日(月)は休館日、また、24日(木)まで予約がないため25日(金)より再開。

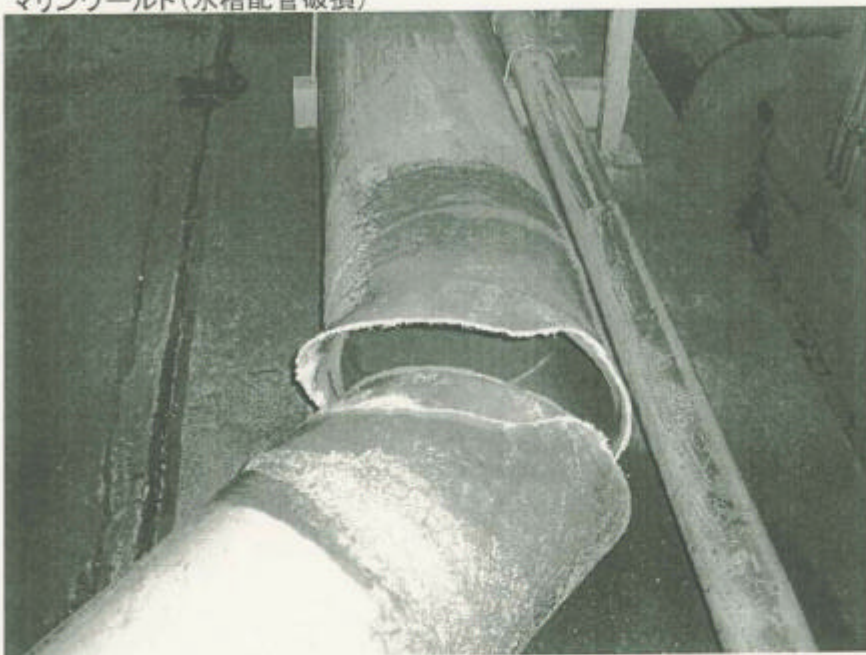
マリンワールド(水槽配管破損)

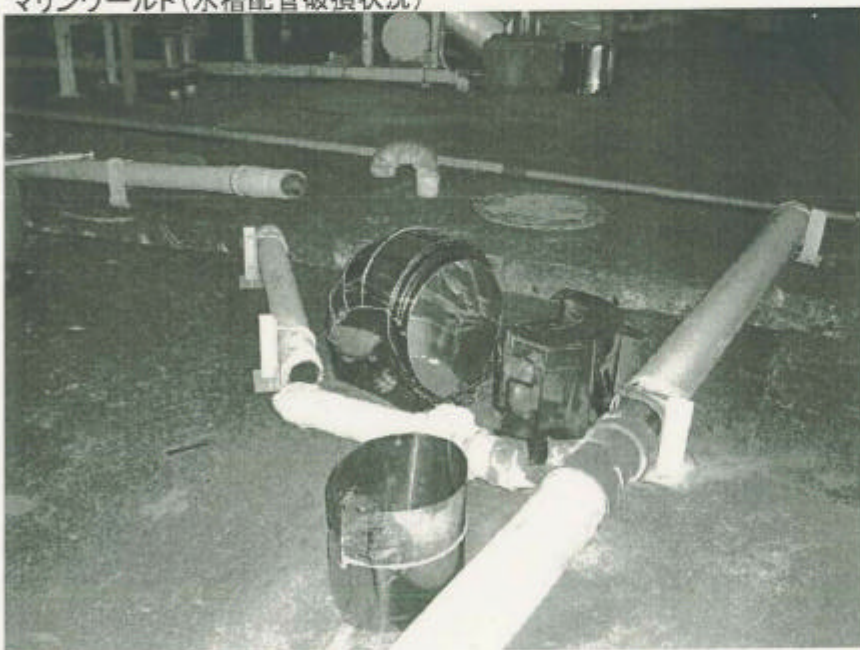
マリンワールド(水槽配管破損状況)
