第3回 唐津伊万里道路法対策検討会

日 時：平成30年11月15日（木）
10時00分～

1. 第2回検討会の議事録確認について
2. 斜面崩壊の原因について
3. 復旧工法について
4. 南波多谷口 IC～伊万里東府招 IC 間の重点調査箇所
の抽出について
5. その他

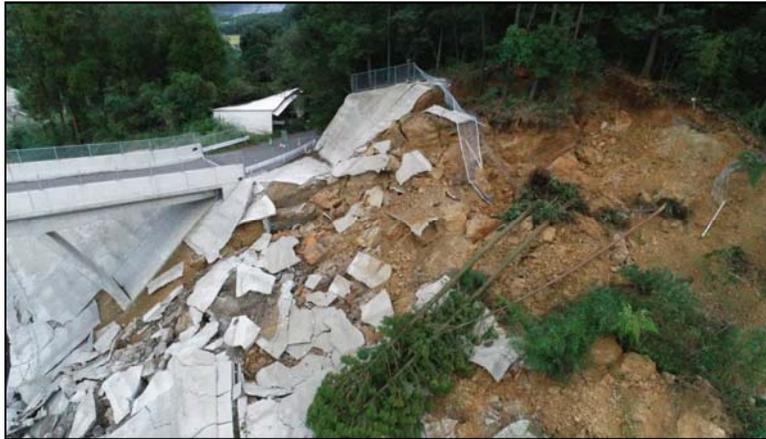
起点側崩壊箇所

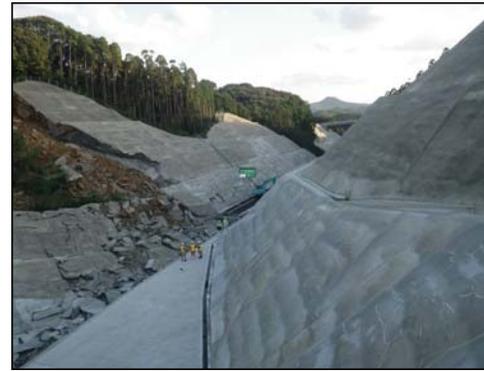
起点側より終点側を望む

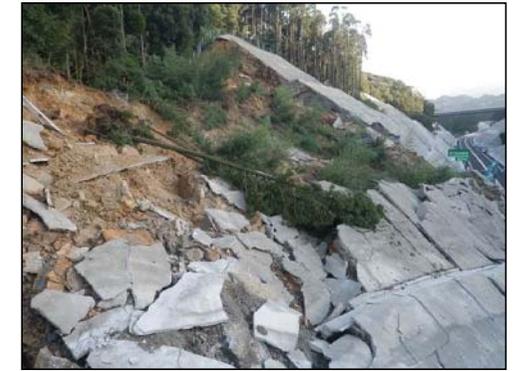
終点側崩壊箇所

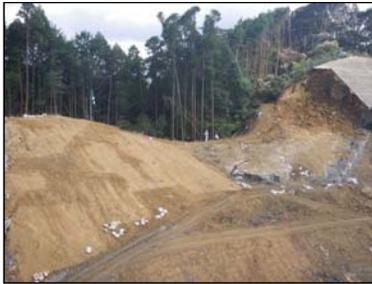
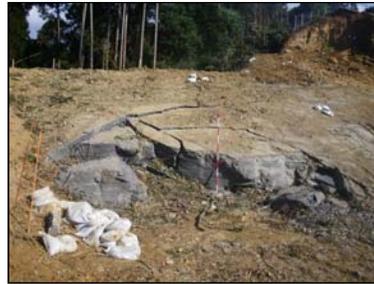
頭部滑落崖

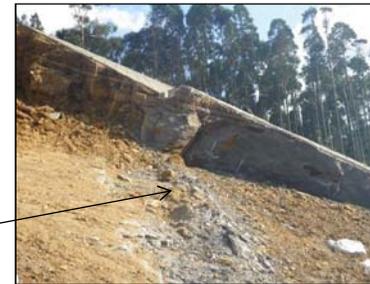
断層沿いの隆起

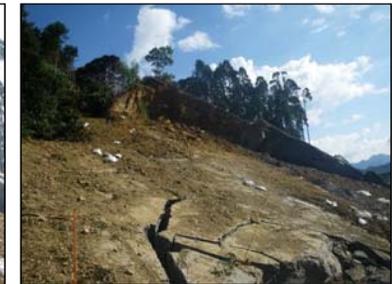
終点側崩壊状況

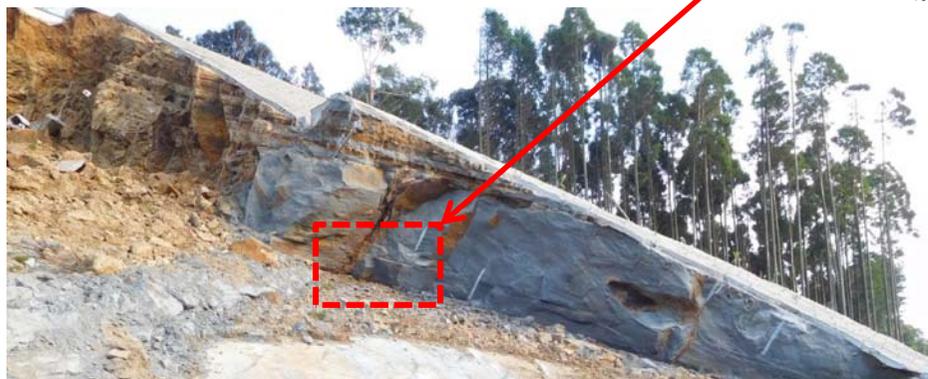
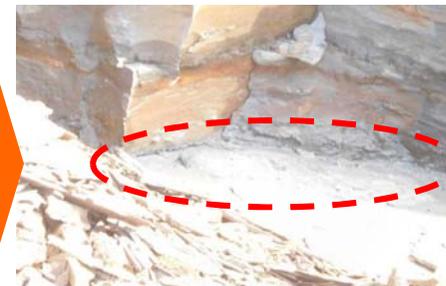
すべり面の状況

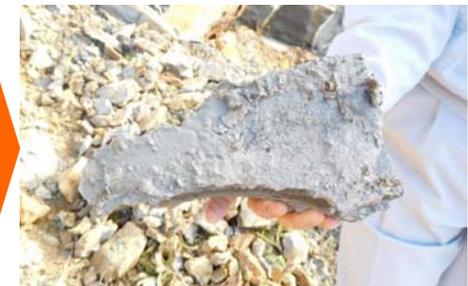
薄い湿った粘土層が付着

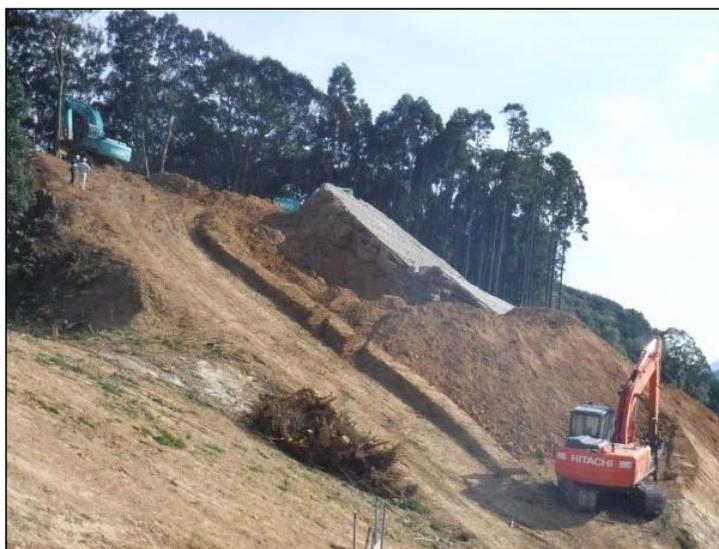
頭部の状況

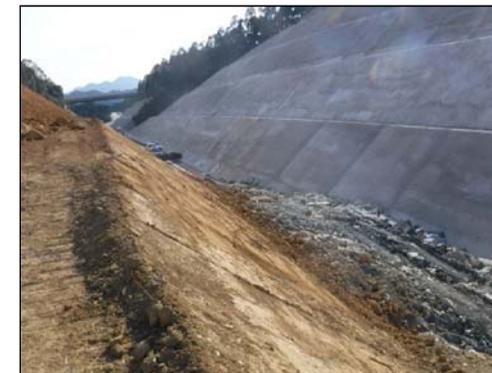
崩壊下方の盛土状況

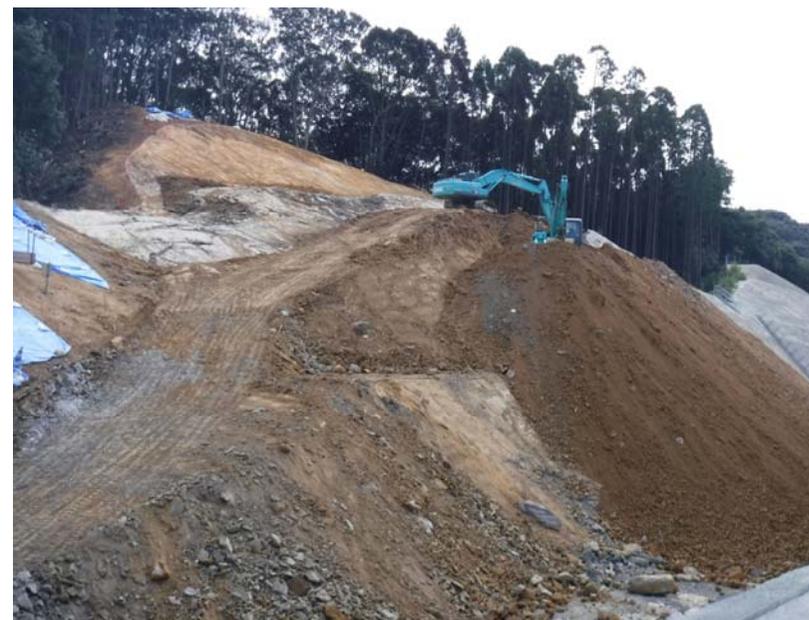
掘削作業の状況

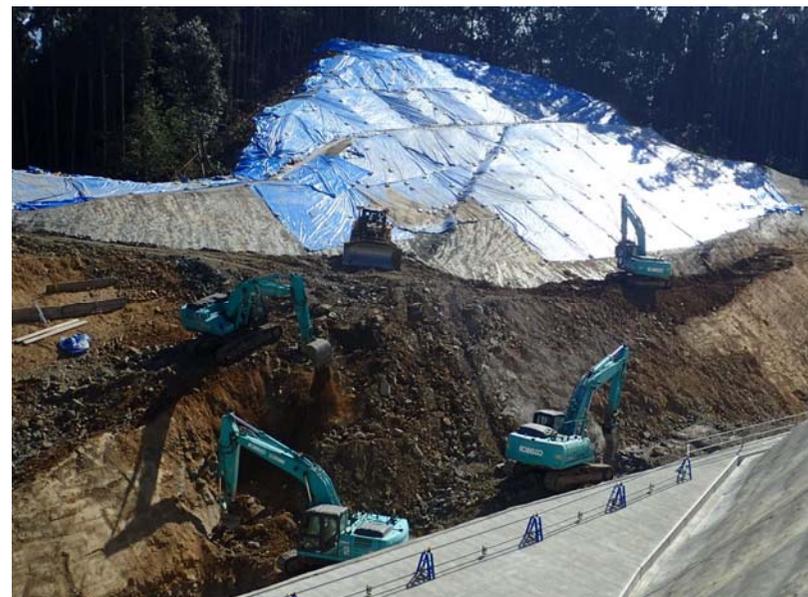
掘削作業状況

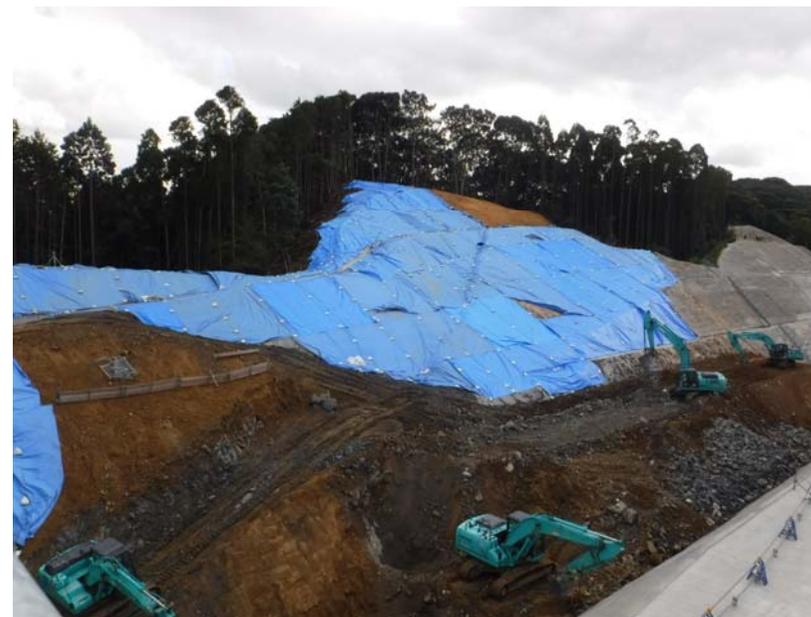
掘削作業状況
