第4回 唐津伊万里道路法面对策検討会

日 時：平成30年12月18日（火）

1.崩壊箇所の復旧状況について

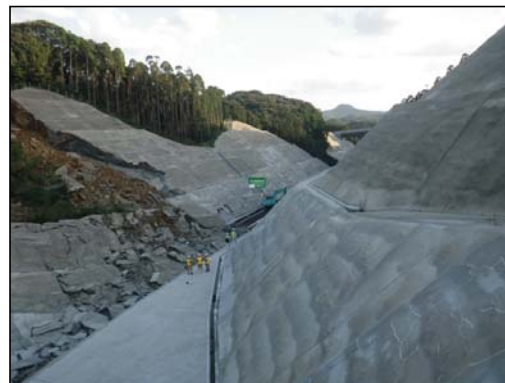
起点側崩壊箇所

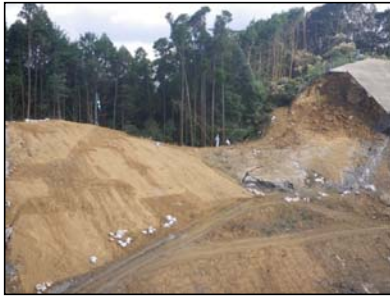
頭部滑落崖

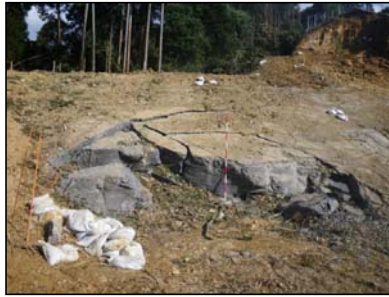
断層沿いの隆起

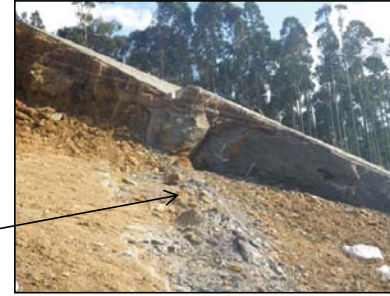
終点側崩壊状況

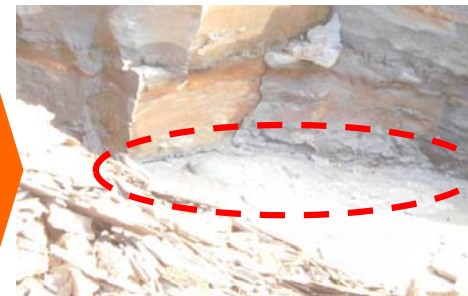
すべり面の状況

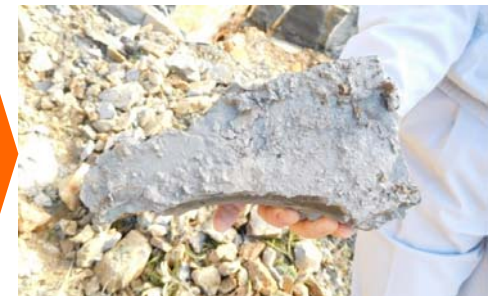
薄い湿った粘土層が付着

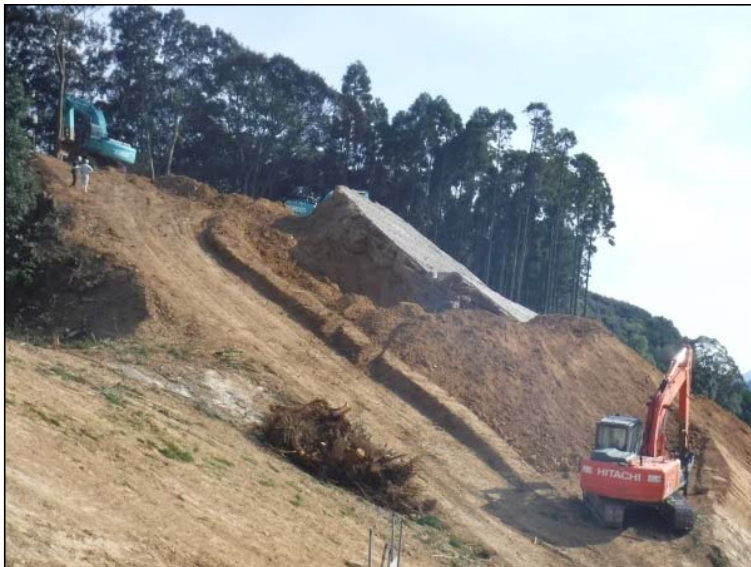
頭部の状況

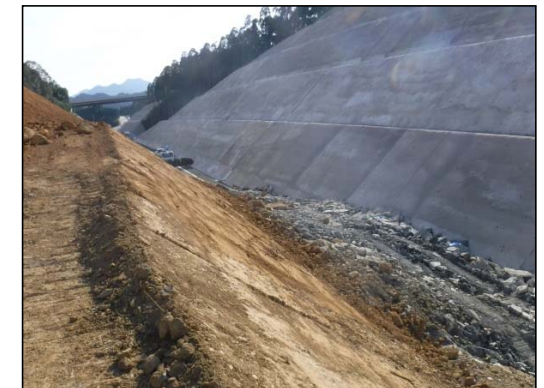
崩壊下方の盛土状況

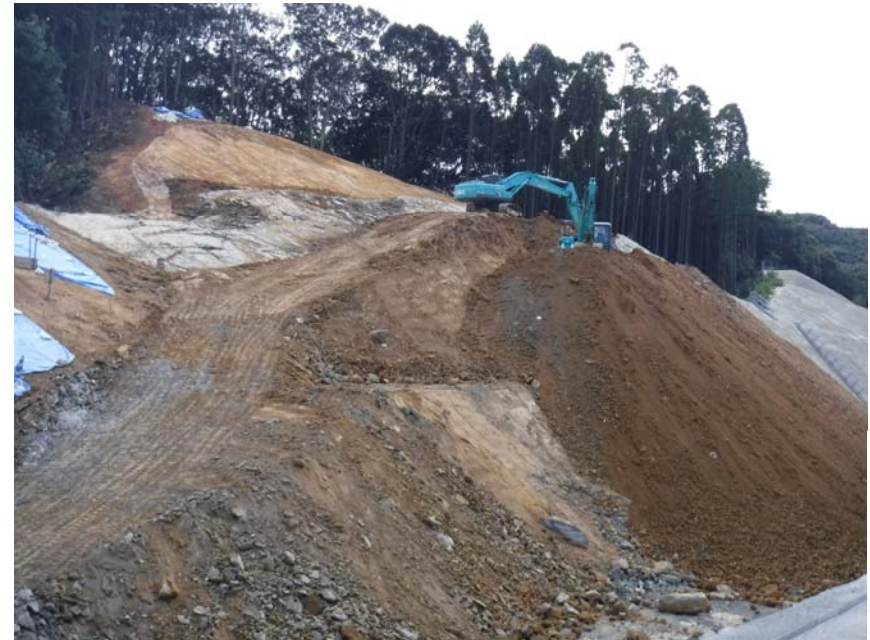
掘削作業の状況

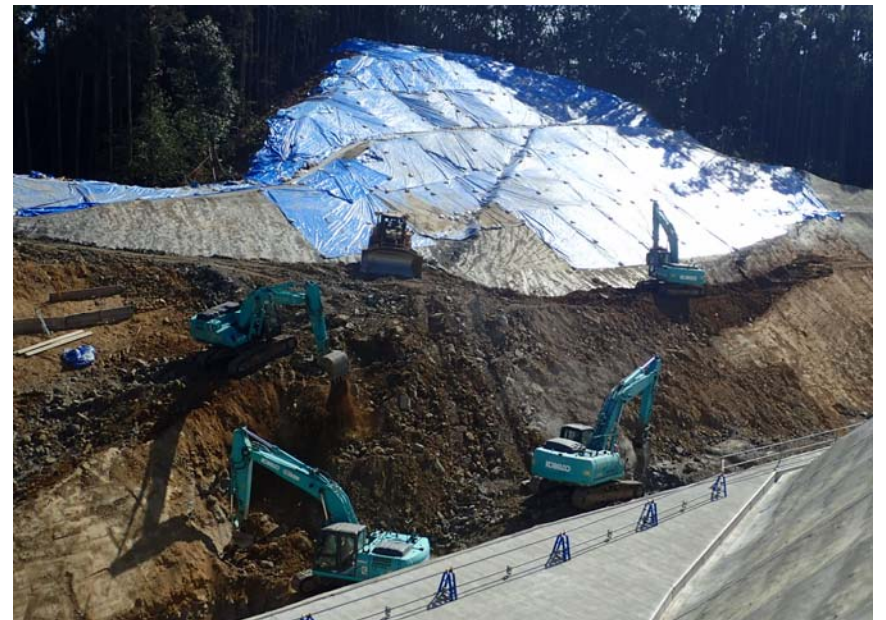
掘削作業状況

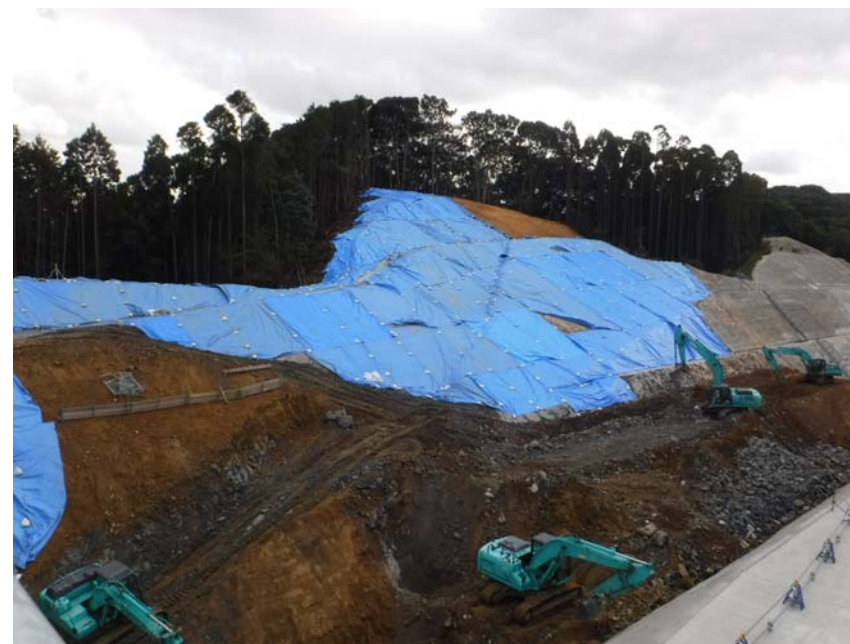
掘削作業状況

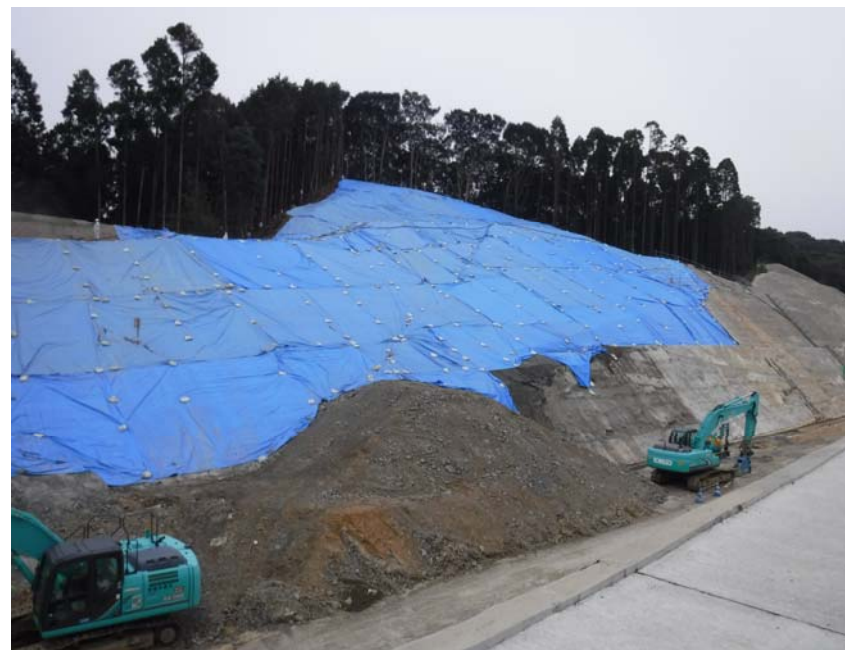
掘削作業状況

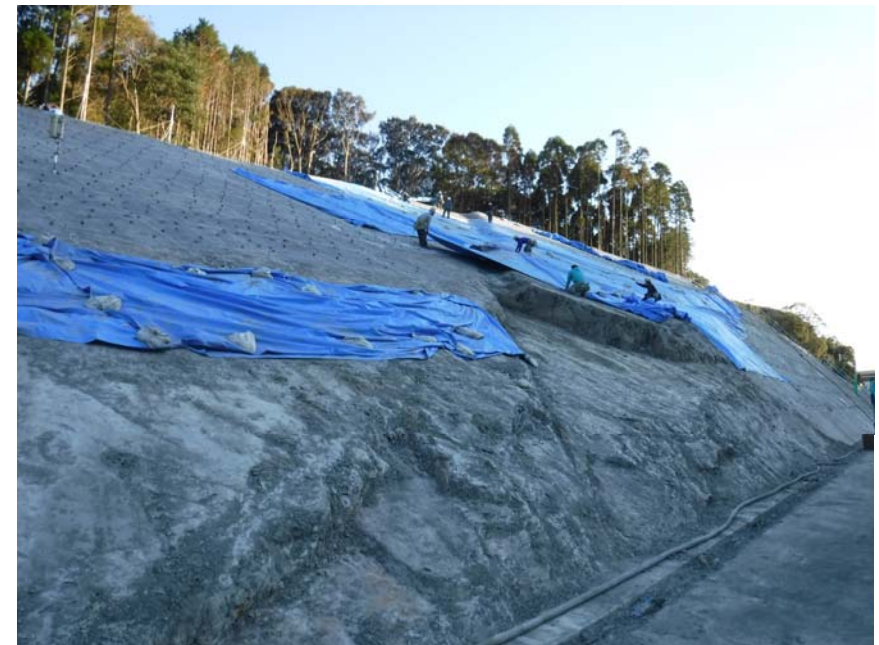
法面作業状況

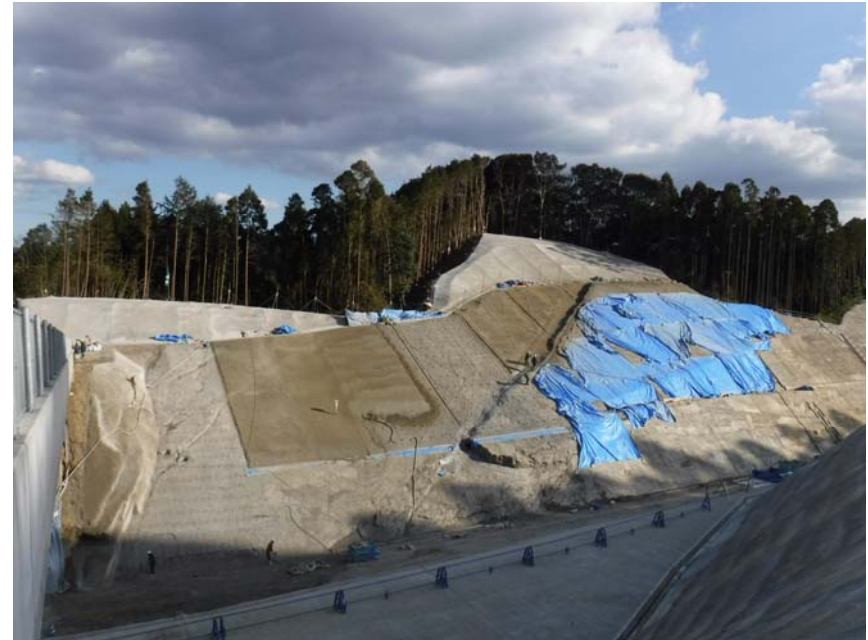
法面作業状況

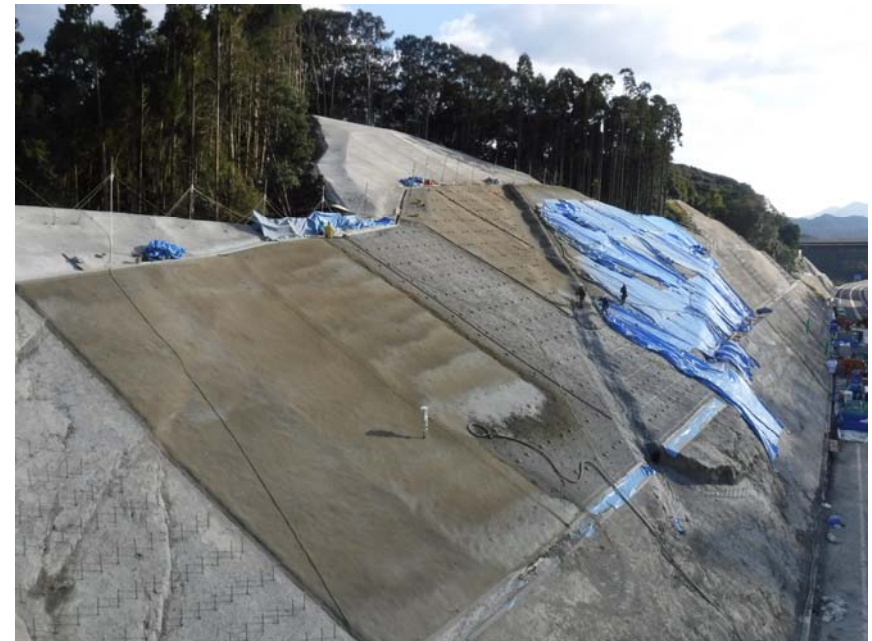
法面作業状況
