筑後川右岸流域 河川・砂防復旧技術検討委員会(第1回) ～ 平成29年7月九州北部豪雨 ～

平成29年9月7日
九州地方整備局・福岡県

1. 九州北部豪雨の被害の概要

2. 赤谷川流域の状況

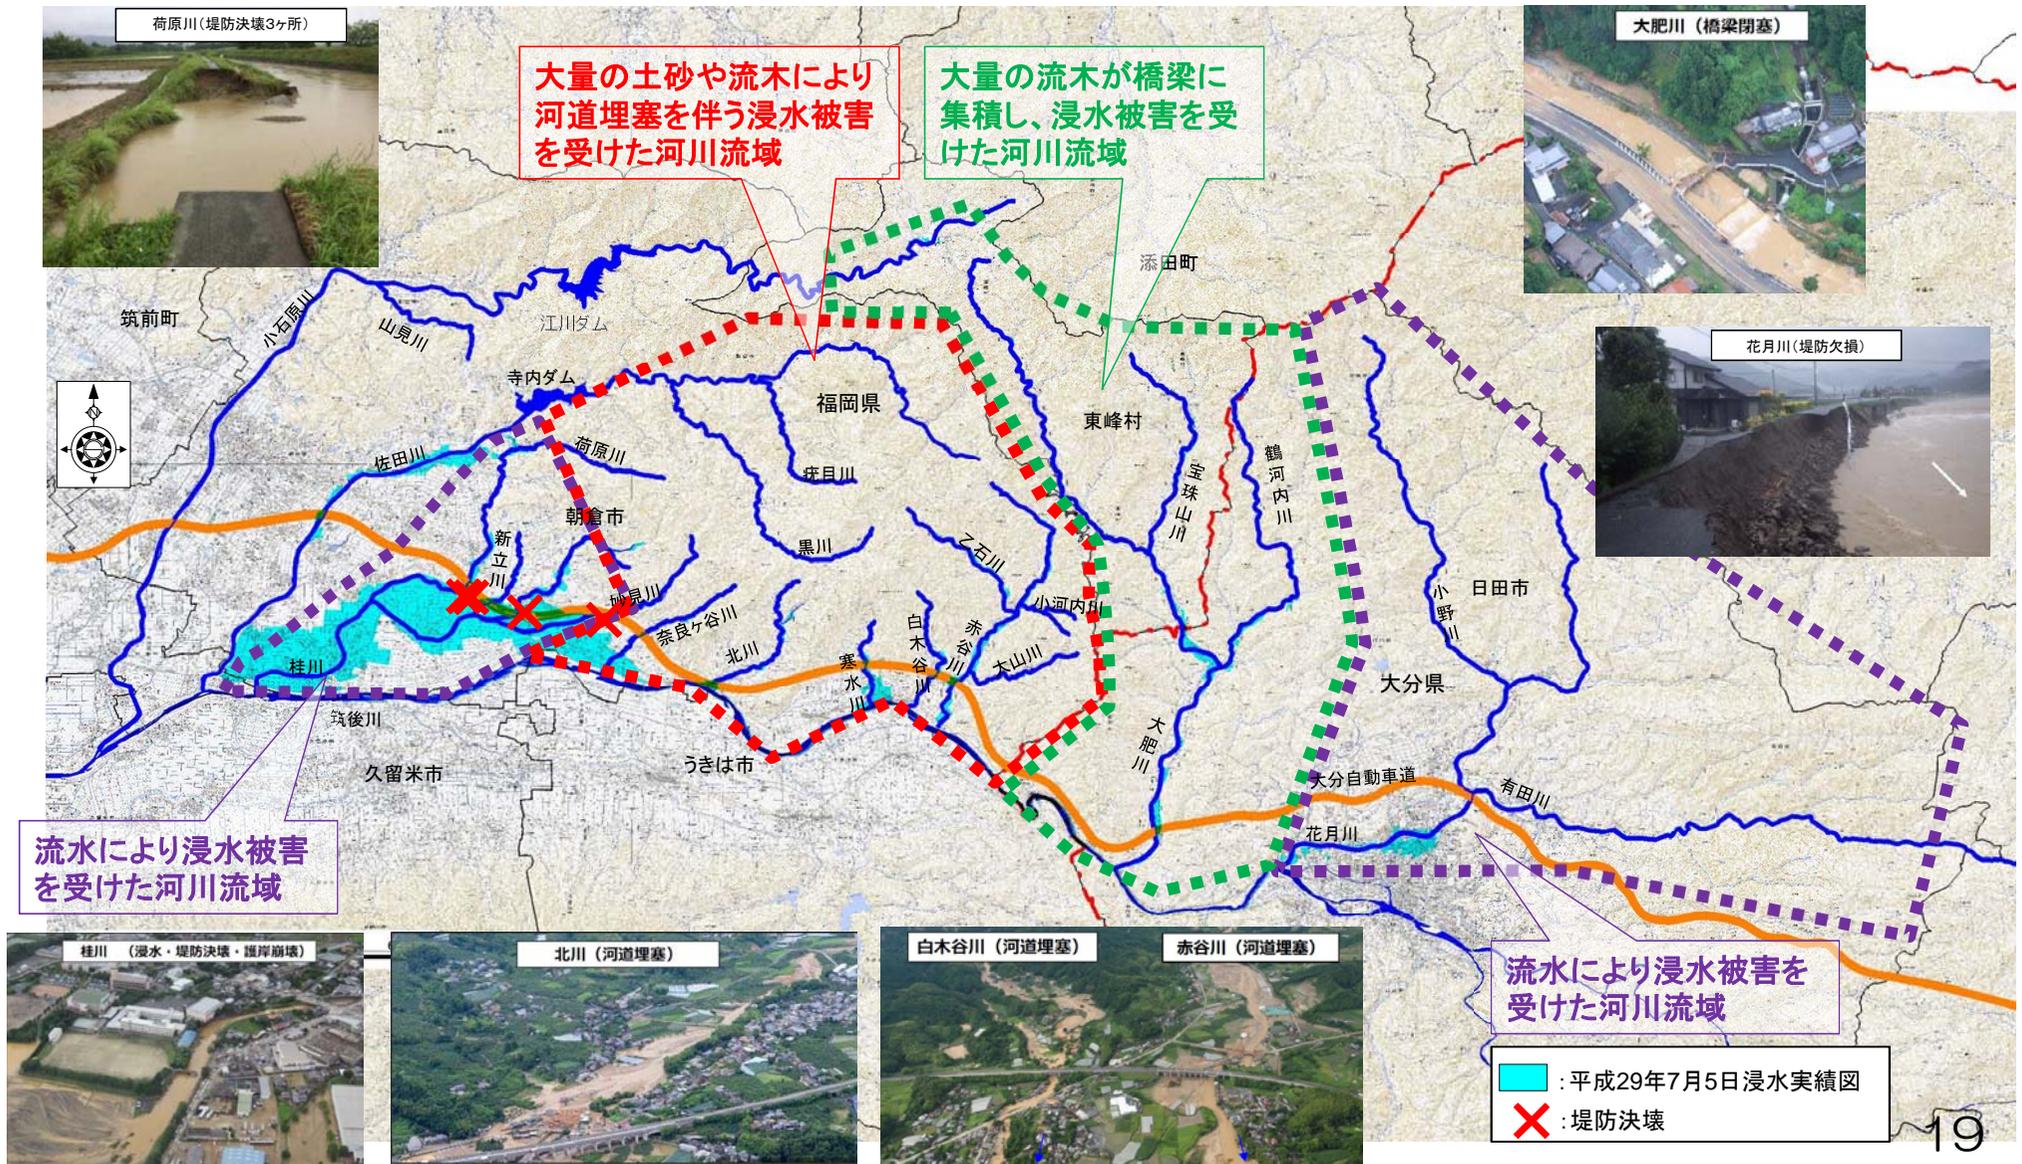
(2) 今回の災害で発生した現象(被害の特徴)

- 桂川、花月川流域は、下流に行くにつれて河床勾配が緩やかになり、桂川では流水による堤防の決壊、花月川においては流水により浸水被害を受けた河川である。
- 赤谷川、白木谷川、北川流域は、大量の土砂や流木による河道埋塞を伴う浸水被害を受けた河川である。
- 大肥川は、大量の流木が橋梁に集積し、浸水被害を受けた河川である。

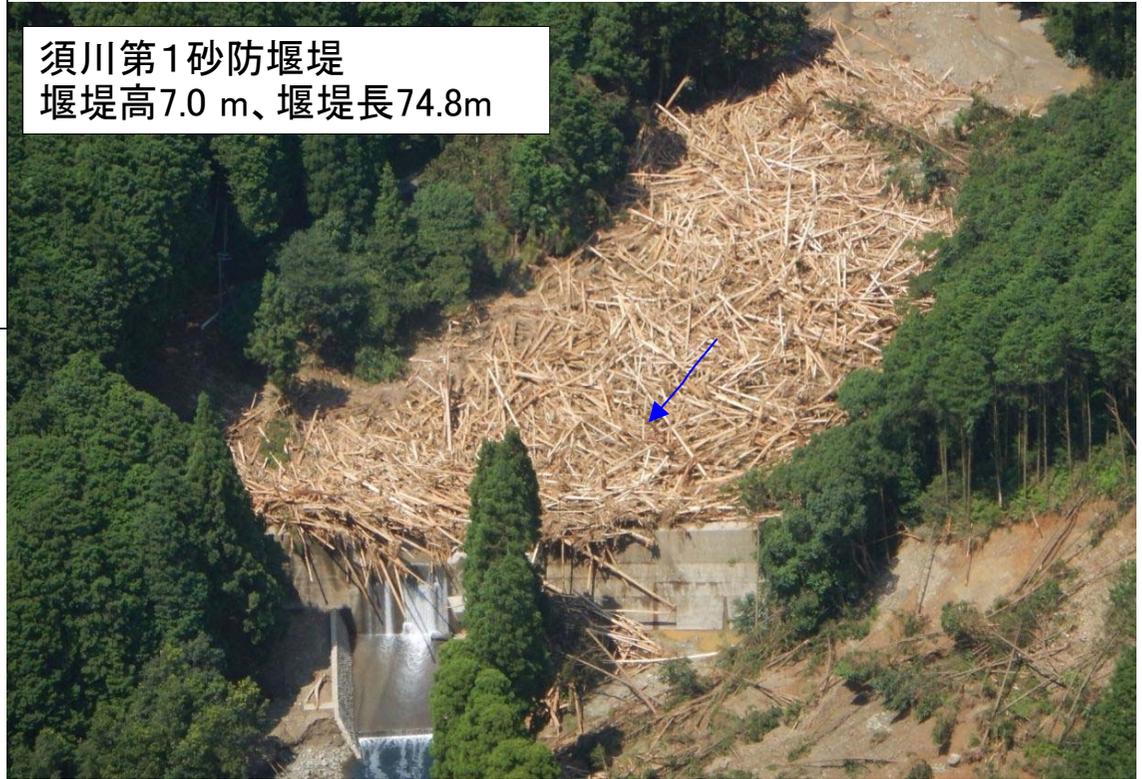
須川第1砂防堰堤
堰堤高7.0 m、堰堤長74.8m

- 福岡県朝倉市須川に流れる妙見川では、豪雨により多数の斜面崩壊等が発生したが、既設砂防堰堤が土砂・流木を捕捉した。流木捕捉量は16,500m³(推定値、空隙込み)。
- これにより、下流の人家等への被害が軽減されたと推測される。

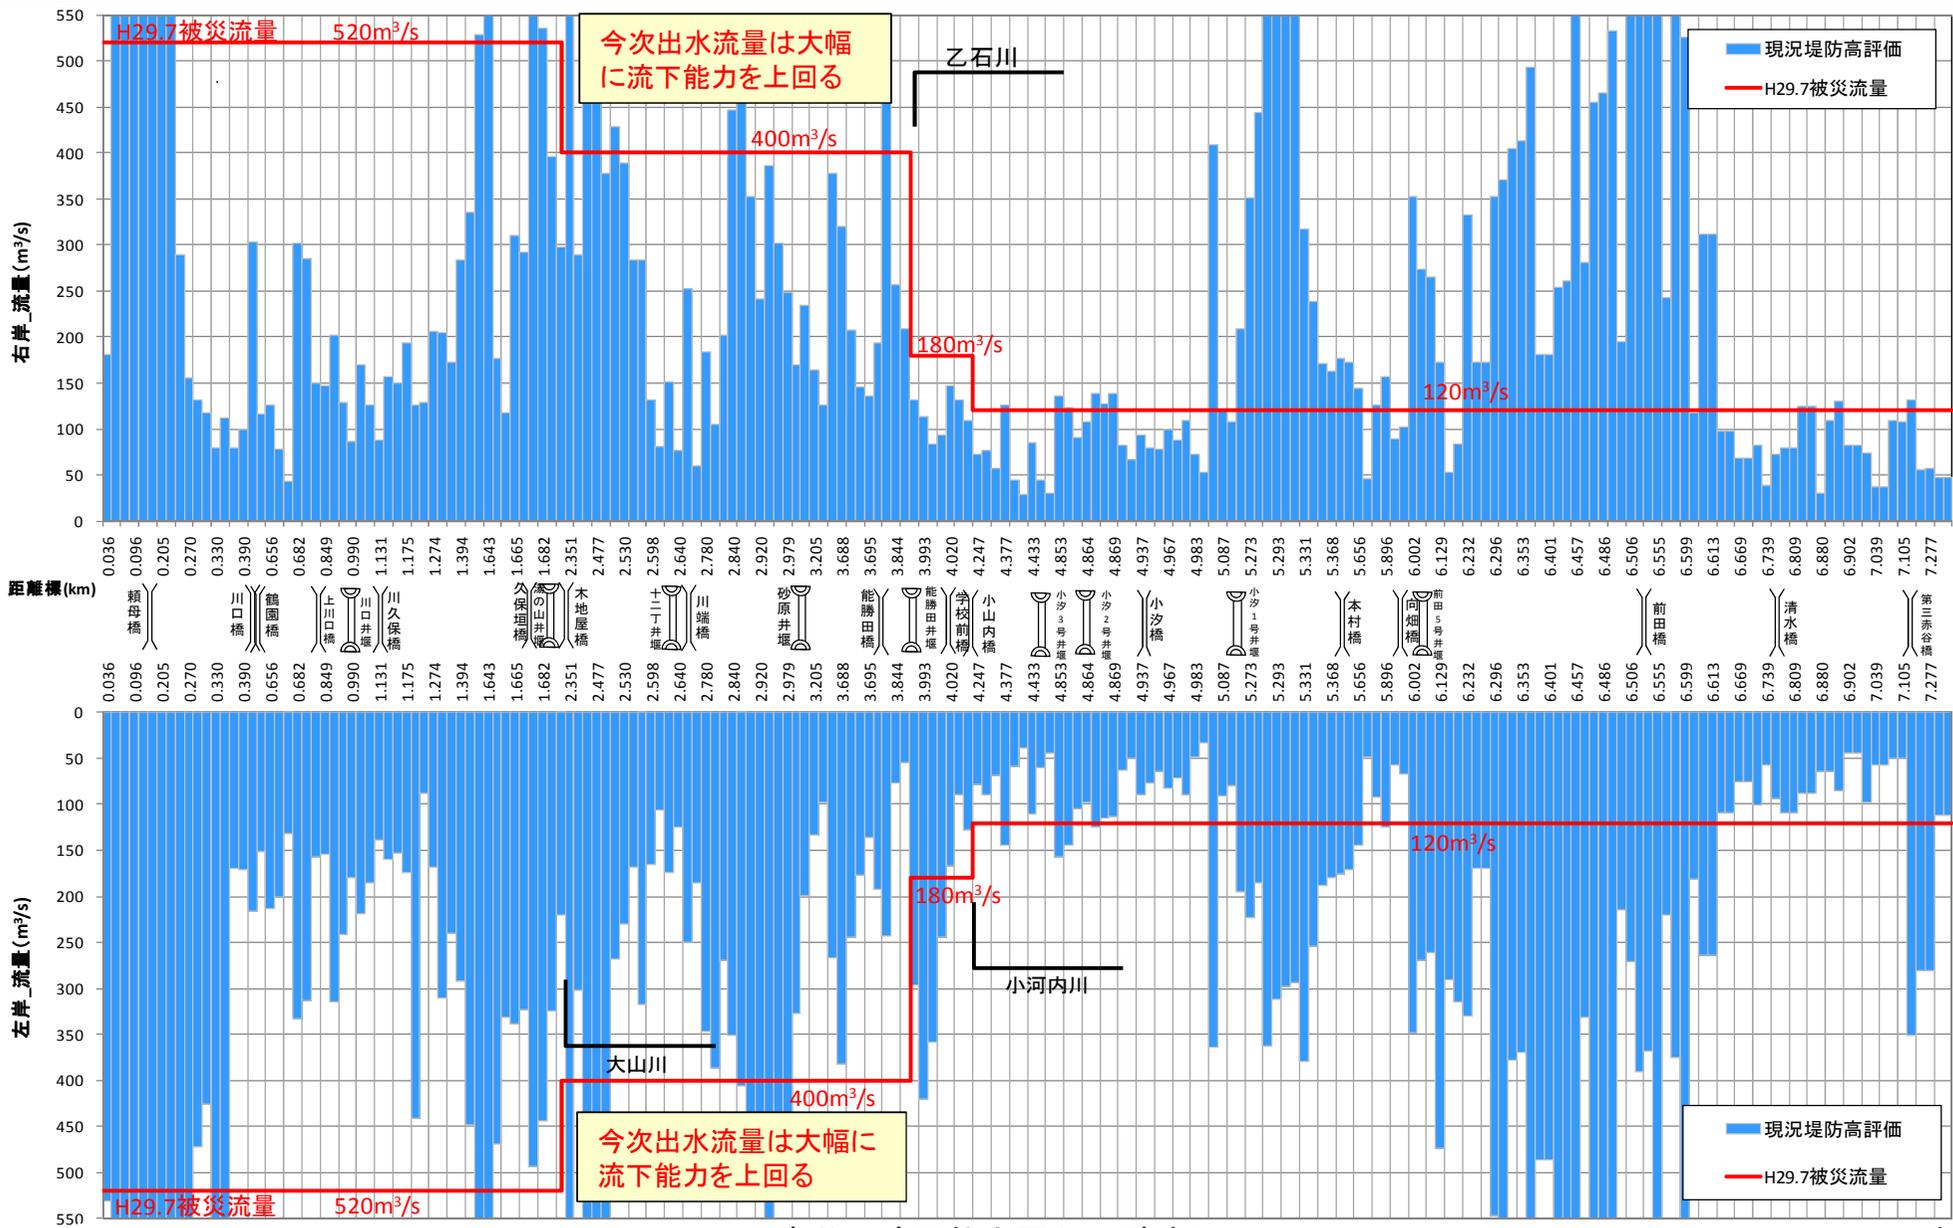
赤谷川流下能力図(H17時点)

■ 今次出水流量は、赤谷川の流下能力を上回っている箇所が多く、特に頼母橋～久保垣橋の区間で流下能力50～300m³/s程度と低い。

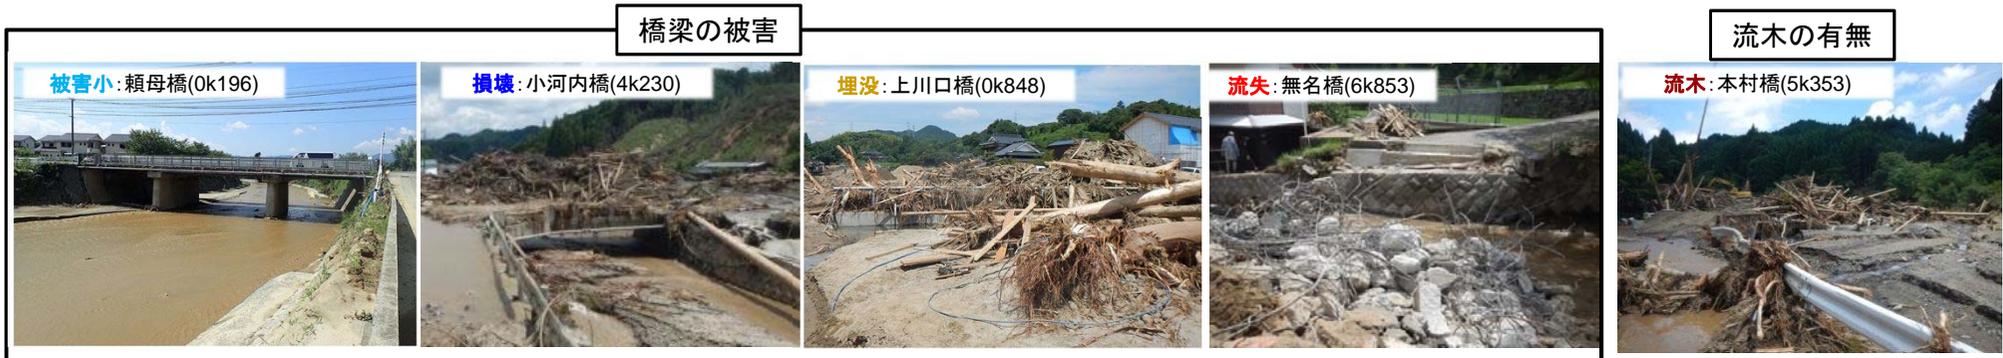
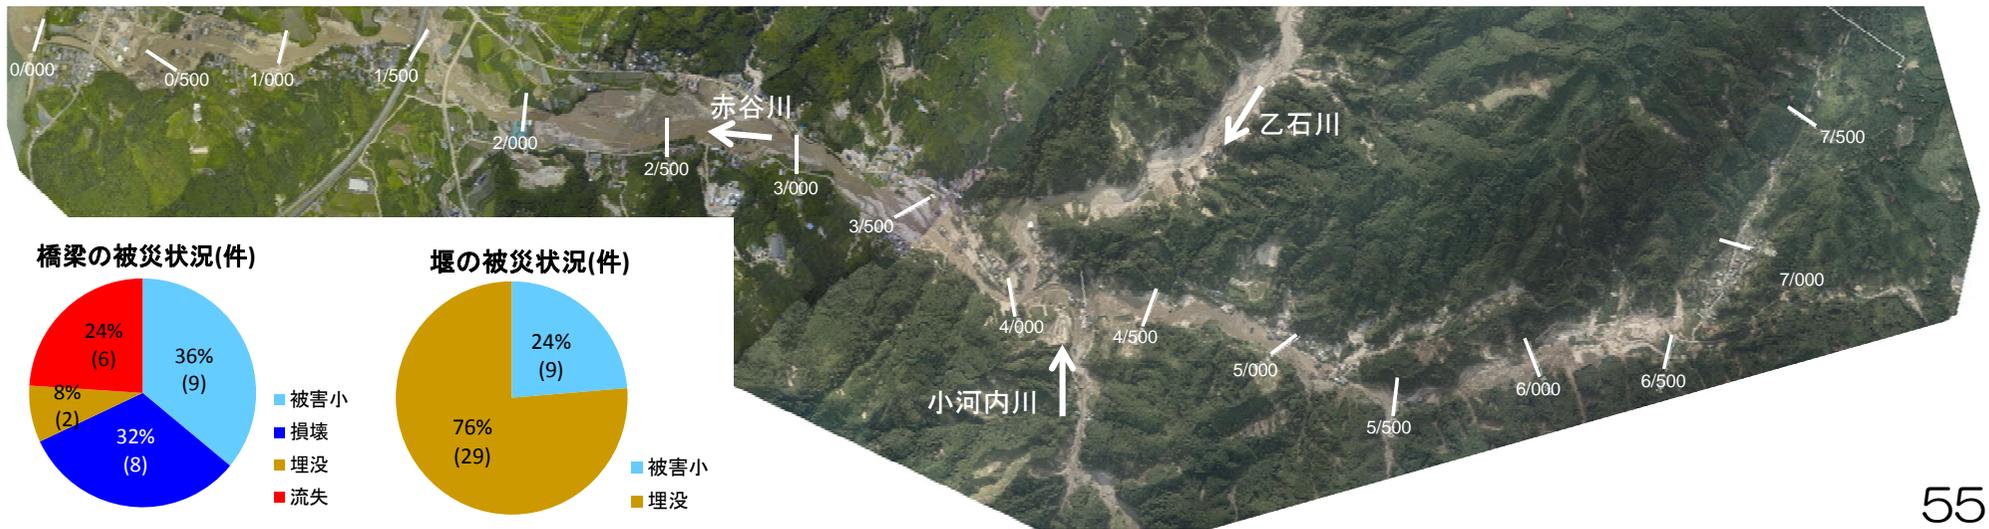
1) 赤谷川流域の被災状況 (横断工作物の被災状況: 赤谷川)

- 被災後の航空写真と現地写真から、横断工作物・橋梁の被災状況を推定した。
- 赤谷川の橋梁は、36%が被害小、32%が損壊、8%が土砂で埋没、24%が流失している。
- 堰・落差工は、24%が被害小、76%が土砂で埋没している。

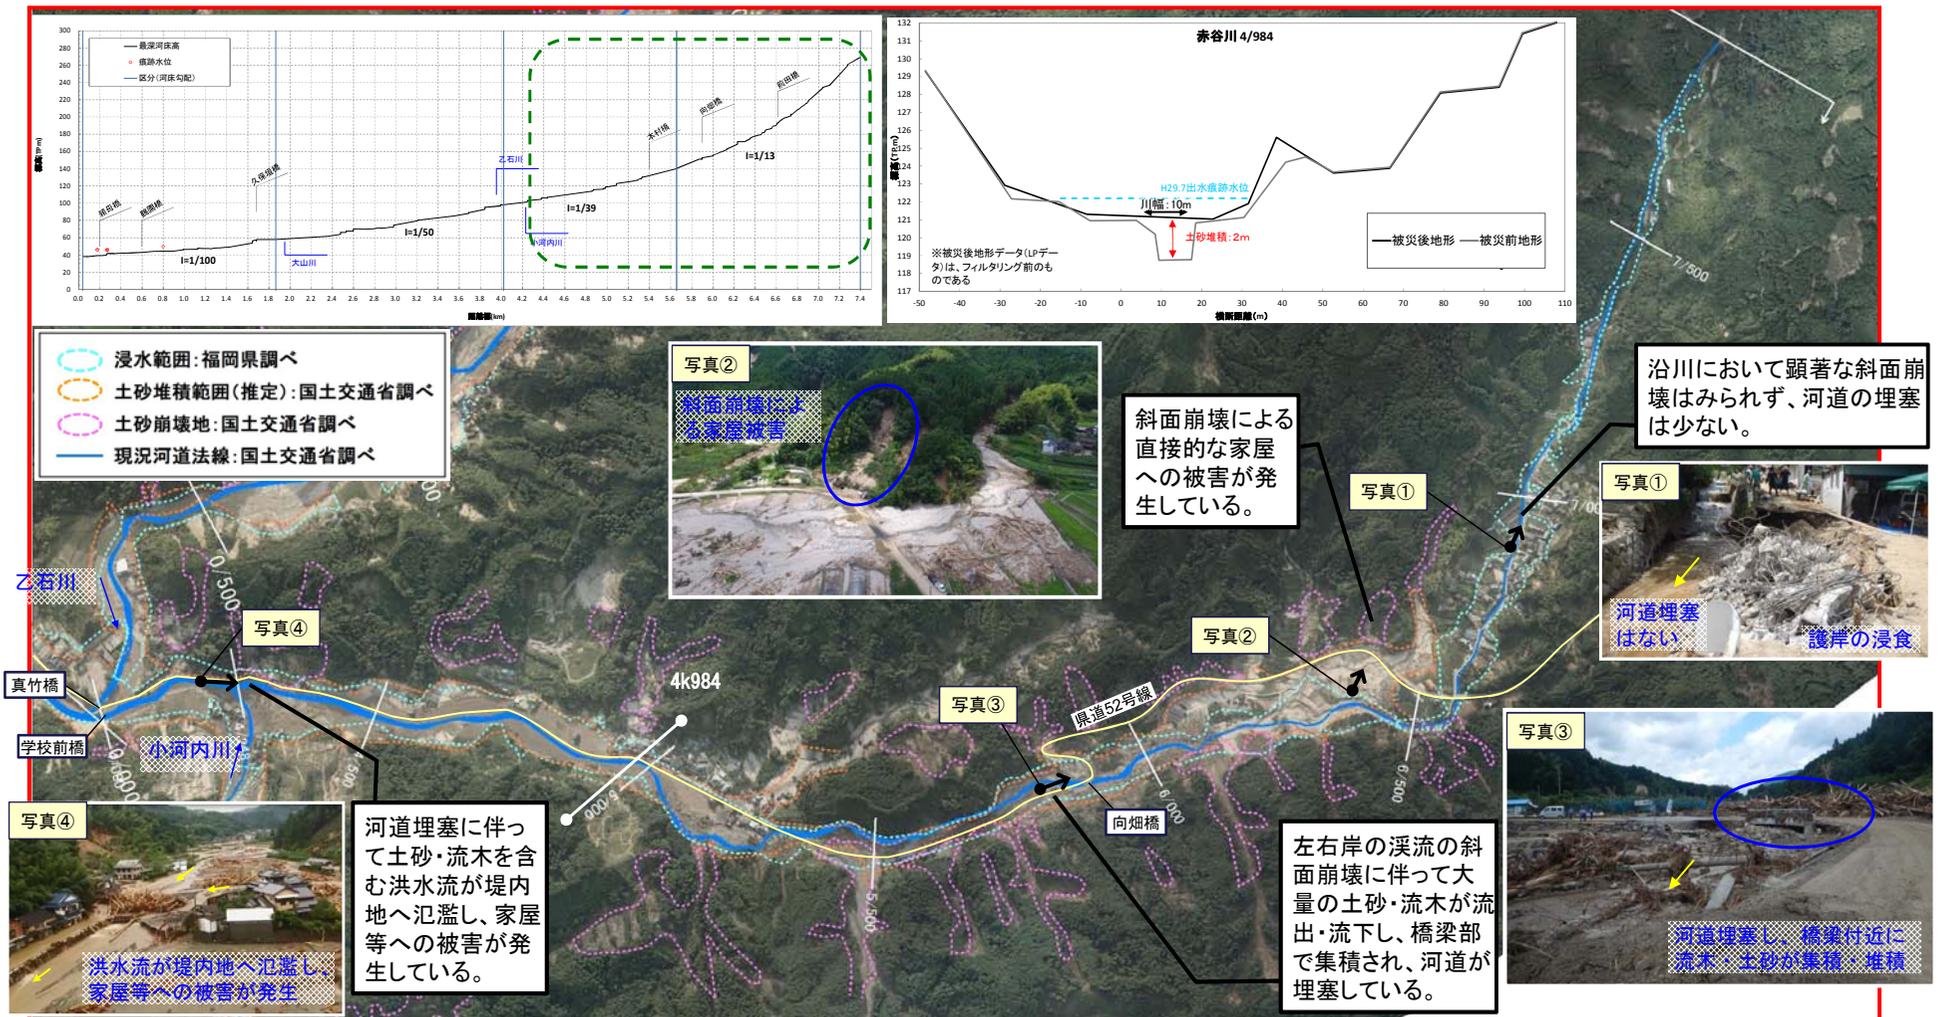
2) 河道状況(区間別の被害の特徴:赤谷川4k250~8k000付近)

- 6k500より上流の区間は、沿川において顕著な斜面崩壊はみられず、河道の埋塞は少ない。
- 4k250~6k500の区間は、左右岸の溪流の斜面崩壊に伴って、谷地形を埋めるように大量の土砂・流木が流下している。橋梁部で流木が集積され河道が閉塞するとともに、大量の土砂により河道も埋塞している。河道埋塞に伴って土砂・流木を含む洪水流が堤内地へ氾濫し、家屋等への被害が発生し、斜面崩壊による直接的な家屋被害も発生している。

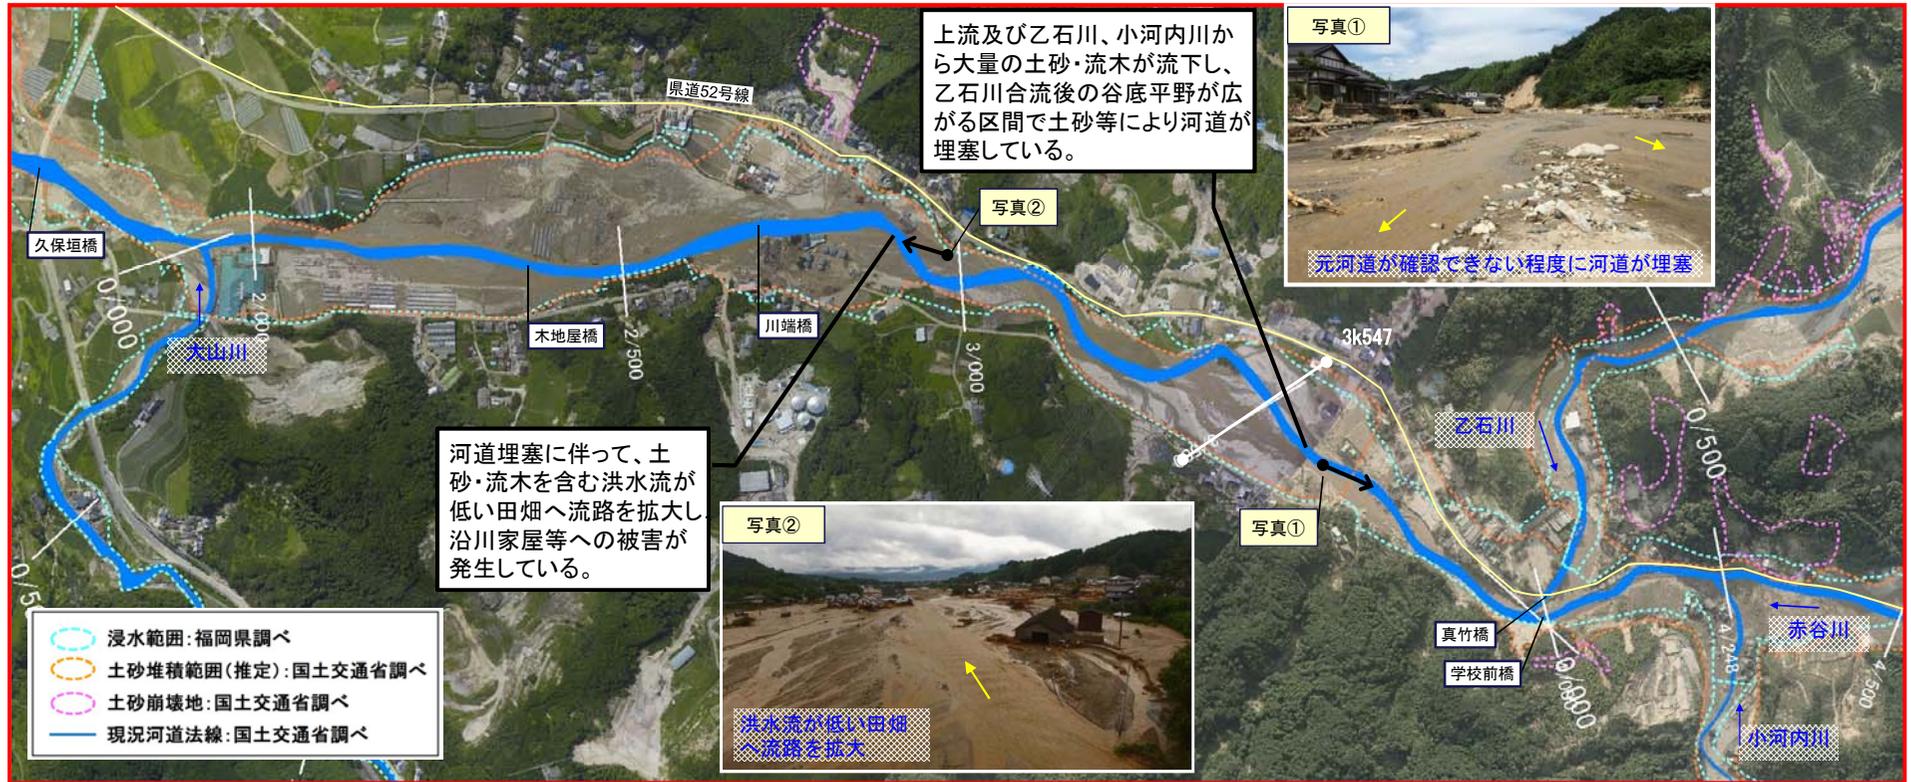
2) 河道状況(区間別の被害の特徴:赤谷川1k950~4k250付近)

- 上流及び乙石川、小河内川から大量の土砂・流木が流下し、乙石川合流後の谷底平野が広がる区間で土砂等により河道が埋塞している。
- 河道埋塞に伴い、土砂・流木を含む洪水流が低い田畑へ流路を拡大し、沿川家屋等への被害が発生している。

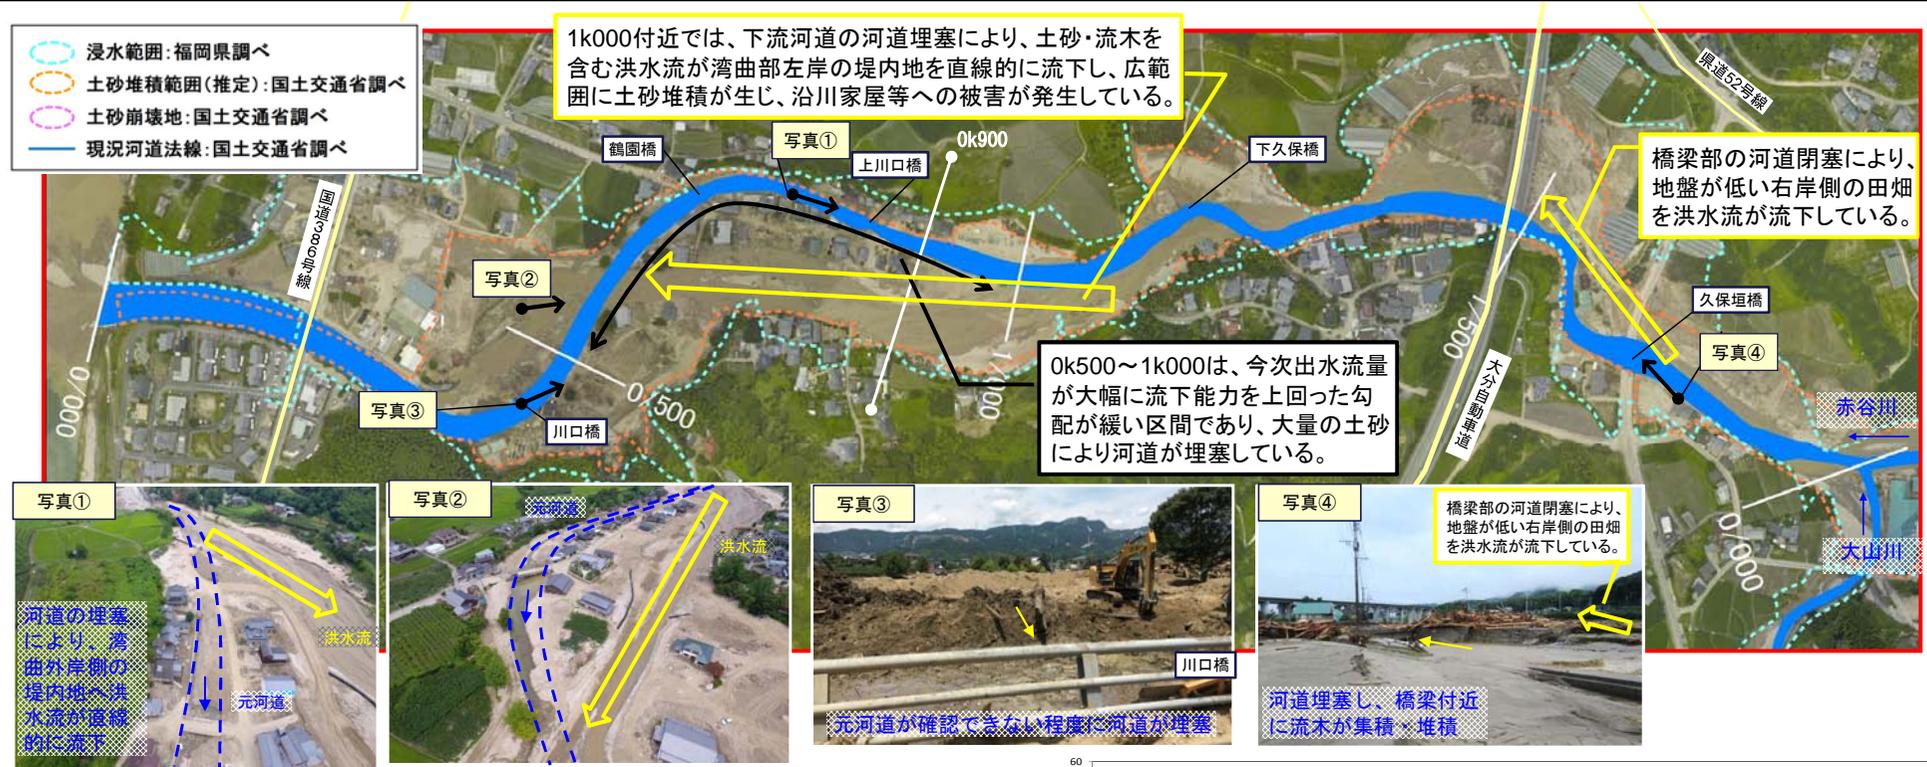
2) 河道状況(区間別の被害の特徴:赤谷川0k000~1k950付近)

- 0k500~1k000は、今次出水流量が大幅に流下能力を上回った勾配が緩い区間であり、大量の土砂により河道が埋塞している。
- 1k000付近では、下流区間の河道埋塞により、土砂・流木を含む洪水流が湾曲部左岸の堤内地を直線的に流下し、広範囲に土砂堆積が生じ、沿川家屋等への被害が発生している。
- 1k700付近では、橋梁部の河道閉塞により、地盤が低い右岸側の田畑を洪水流が流下している。

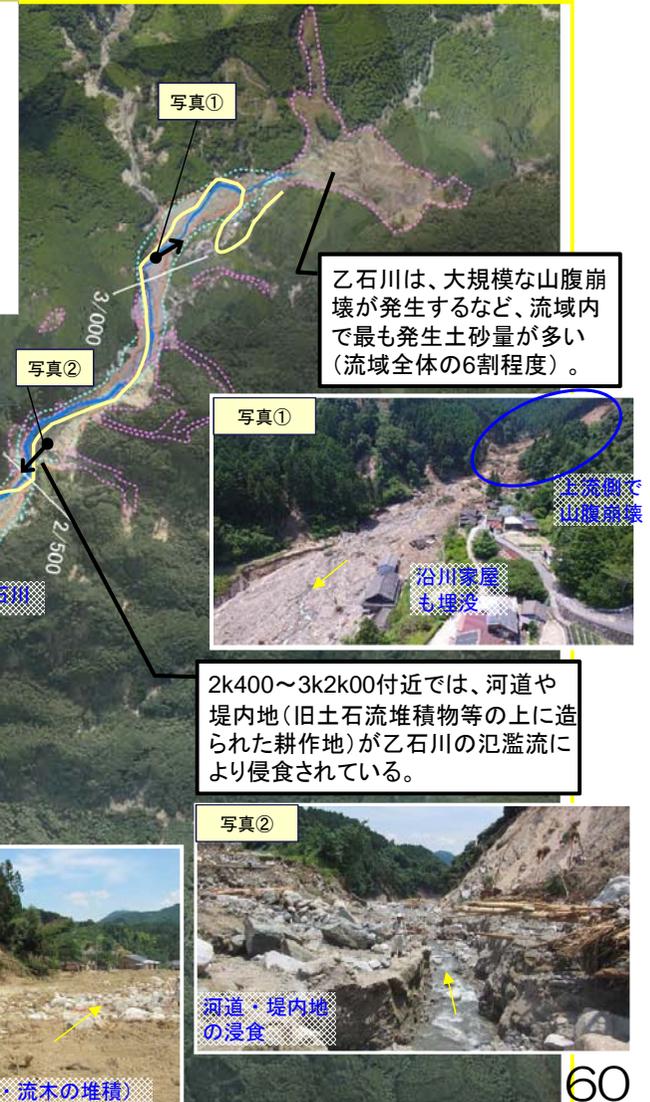
2) 河道状況(区間別の被害の特徴:乙石川0k000~3k200付近)

- 乙石川は、大規模な山腹崩壊が発生するなど、流域内で最も発生土砂量が多い(流域全体の6割程度)。
- 2k400~3k200付近は、河道や堤内地(旧土石流堆積物等の上に造られた耕作地)が氾濫流により侵食されている。
- 2k400下流は、左右岸の渓流の斜面崩壊に伴い谷地形を埋める形で土砂・流木を含む洪水流が全面的に流下し、大量の土砂等により河道が埋塞し、地盤が低い沿川家屋が被災している。
- 赤谷川合流部では、橋梁が流木等により河道閉塞し、流路が左岸側(本川上流側)へ変化している。

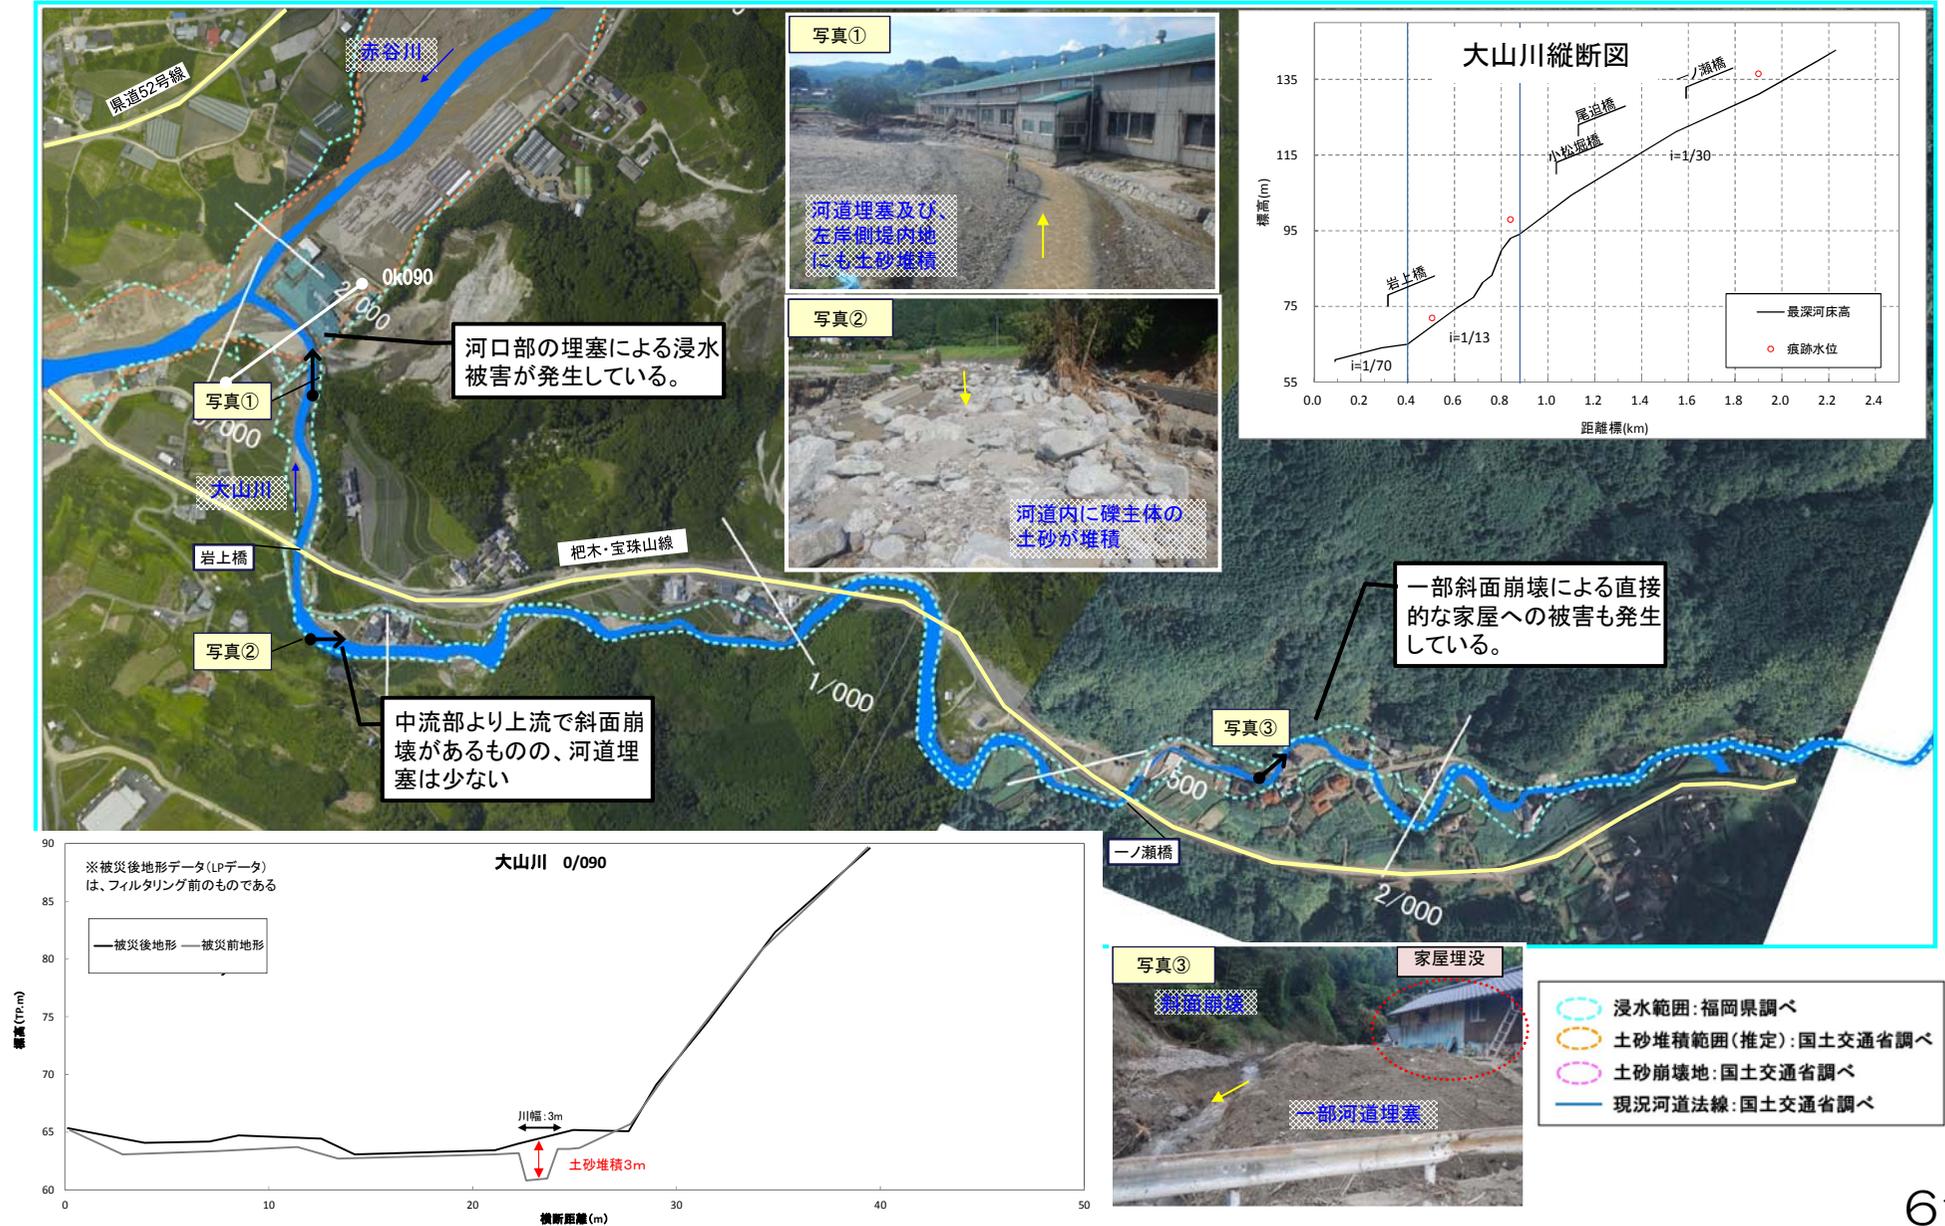
2) 河道状況(区間別の被害の特徴:大山川0k000~2k500付近)

- 中流部より上流で斜面崩壊があり、赤谷川合流部で河道埋塞が発生しているが、河道埋塞は少ない。
- 河口部の埋塞による浸水被害が発生し、一部斜面崩壊による直接的な家屋への被害も発生している。

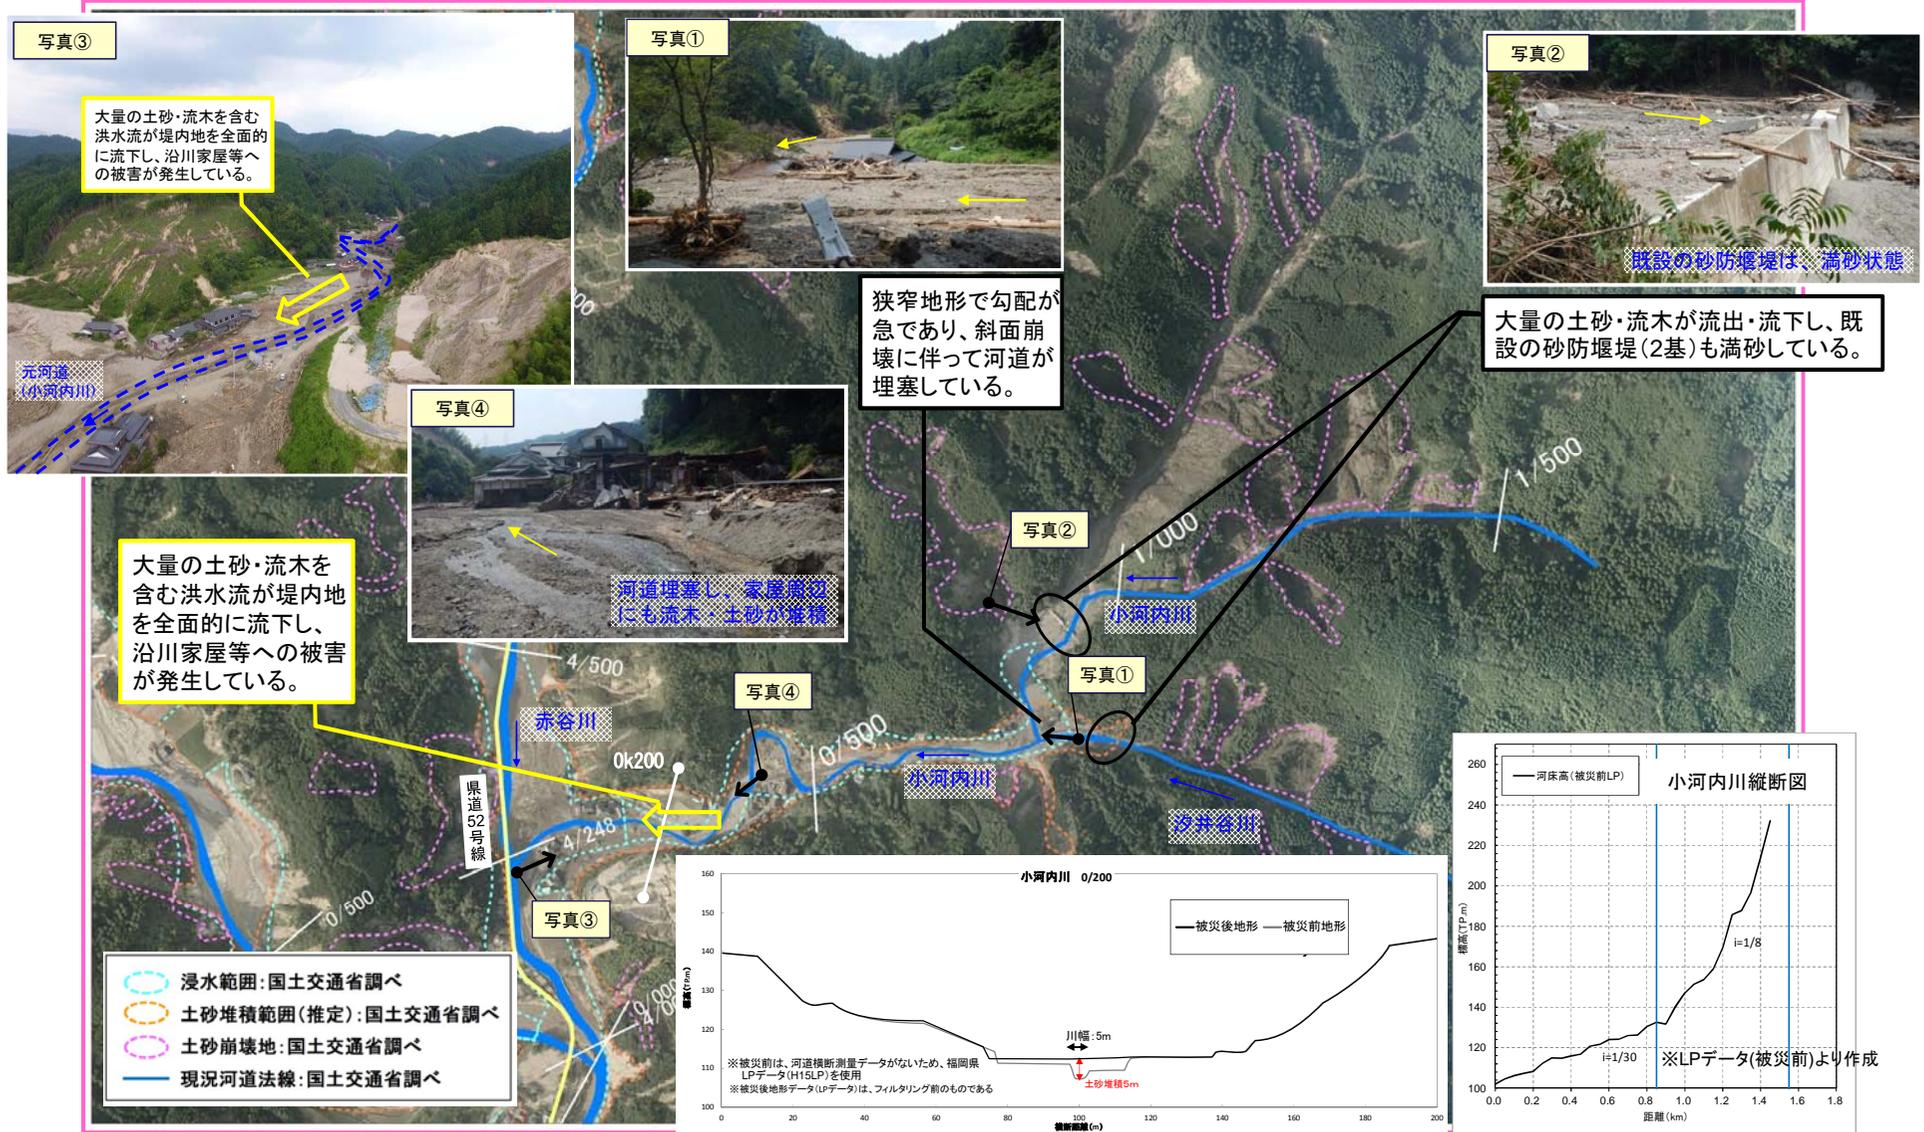
2) 河道状況(区間別の被害の特徴:小河内川0k000~1k500付近)

- 狭窄地形で勾配が急であり、斜面崩壊に伴って河道が埋塞している。大量の土砂・流木が流出・流下し、既設の砂防堰堤(2基)も満砂している。
- 大量の土砂・流木を含む洪水流が堤内地を全面的に流下し、沿川家屋等への被害が発生している。

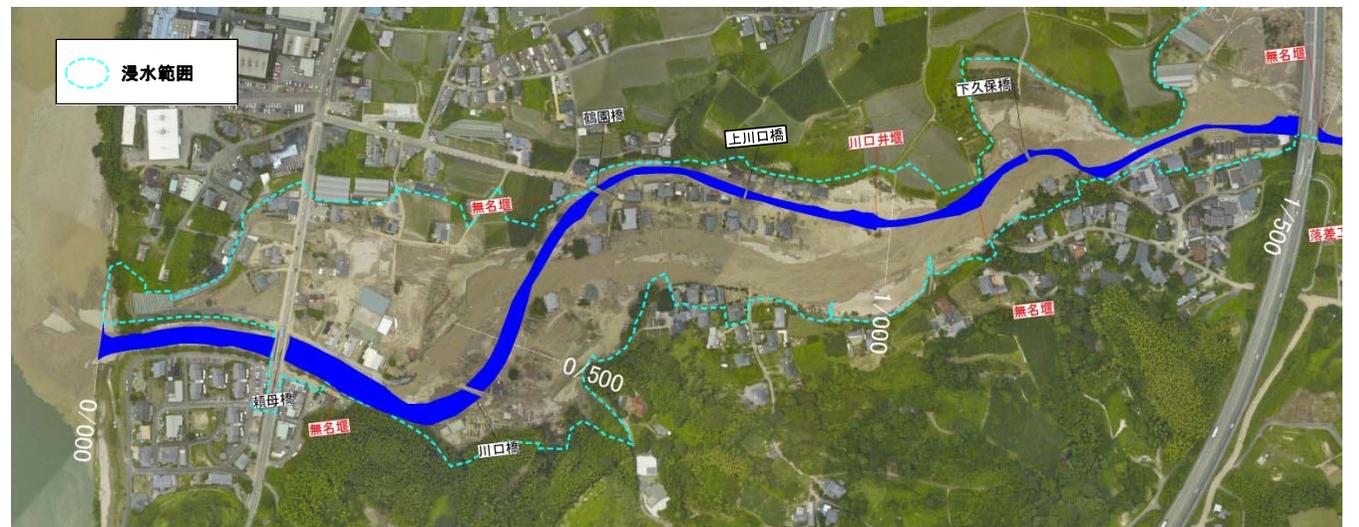
【H29.7被災状況(赤谷川)】

■ 今回の出水では、平成24年7月出水と比較し、約2倍の流出量となったことに加え、土砂や流木が大量に流下したことによって、家屋の流出、浸水範囲の拡大等、甚大な被害が発生した。
