平成 29 年 7 月 12 日 九 州 地 方 整 備 局 1 3 時 O O 分

梅雨前線に伴う平成29年7月5日出水について(第2報) 【筑後川水系・遠賀川水系・山国川水系】

梅雨前線に伴う平成29年7月5日出水について(第2報) 【筑後川水系、遠賀川水系、山国川水系】

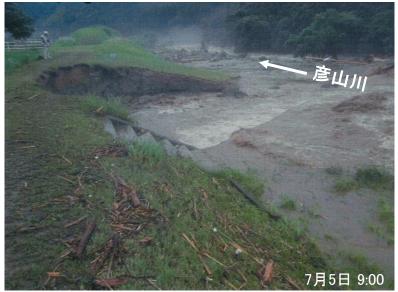
5. 緊急復旧工事の実施状況①【彦山川左岸31k500付近 堤防洗掘 L=約30m】

被災状況

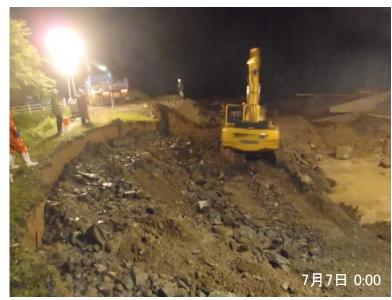
緊急復旧状況

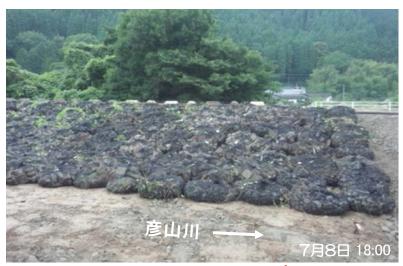
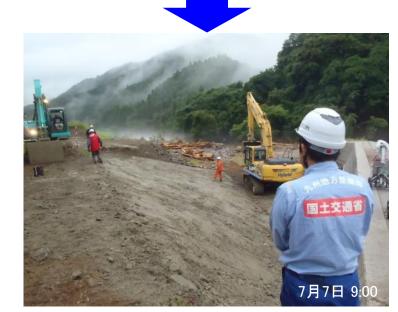
緊急復旧完了

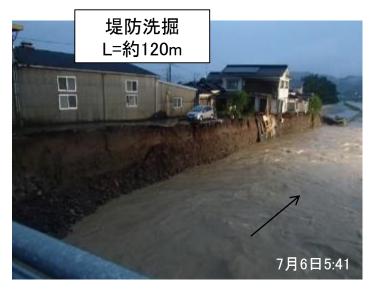
5. 緊急復旧工事の実施状況②【花月川左岸1k800付近 堤防洗掘 L=約120m】

被災状況

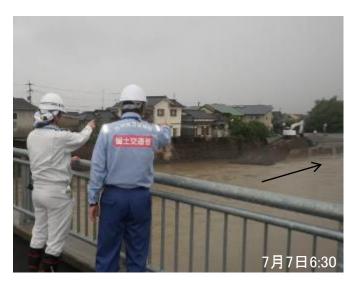
緊急復旧状況

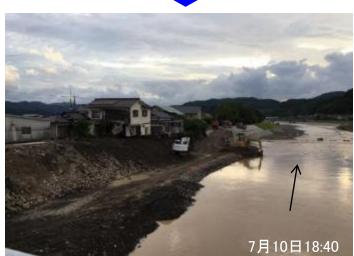
緊急復旧状況

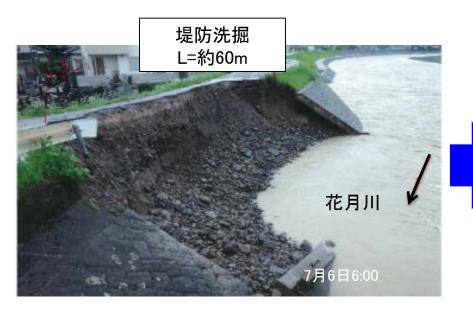
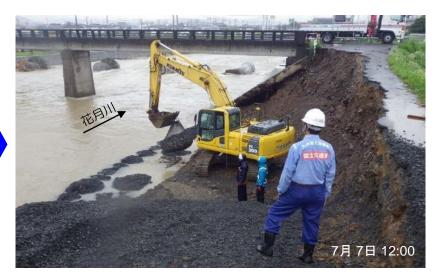
5. 緊急復旧工事の実施状況③【花月川右岸2k800付近 堤防洗掘 L=約60m】

被災状況

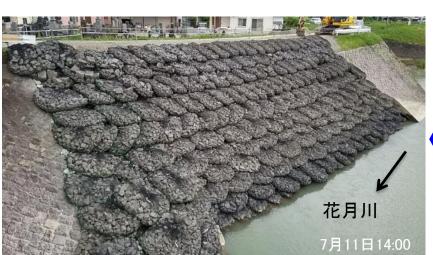
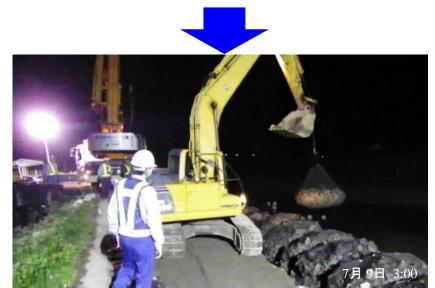
緊急復旧完了

7月11日 14:00 完了

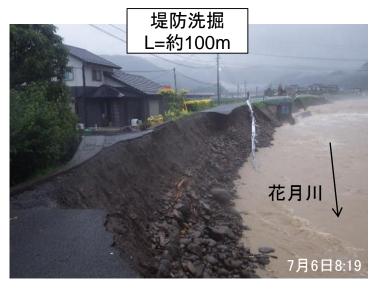
5. 緊急復旧工事の実施状況④【花月川右岸6k400付近 堤防洗掘 L=約100m】

被災状況

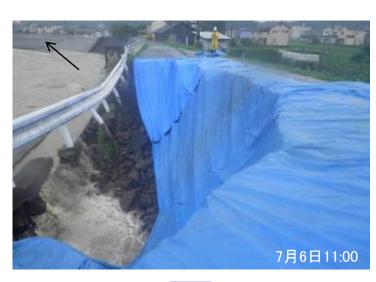
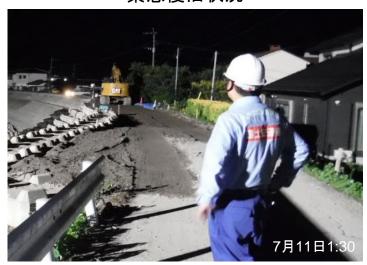
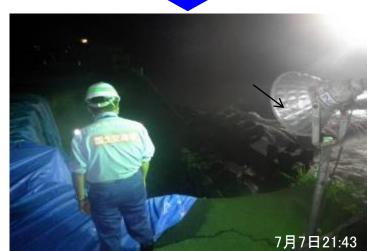
緊急復旧状況
