平成30年10月5日
九州地方整備局

平成30年9月台風第24号における出水について

(第1報)

【大淀川水系、肝属川水系】

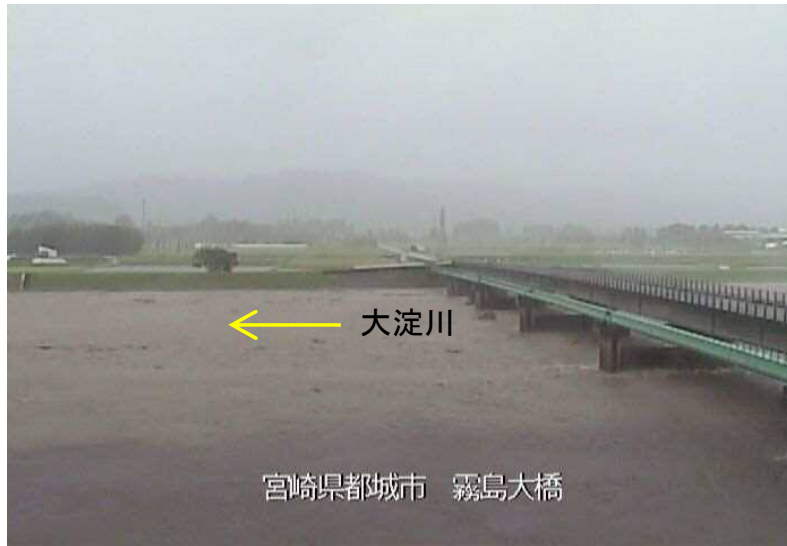
大淀川56k200 宮崎県都城市 霧島大橋付近

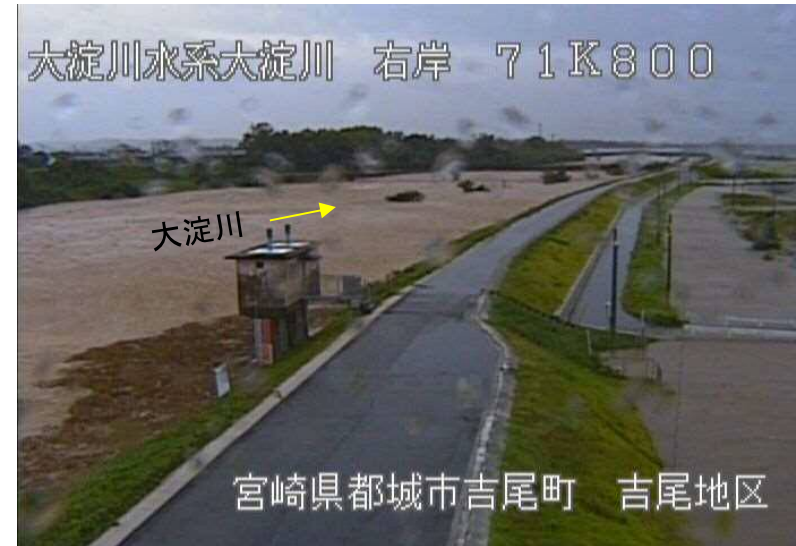
大淀川71k800 宮崎県都城市吉尾町付近

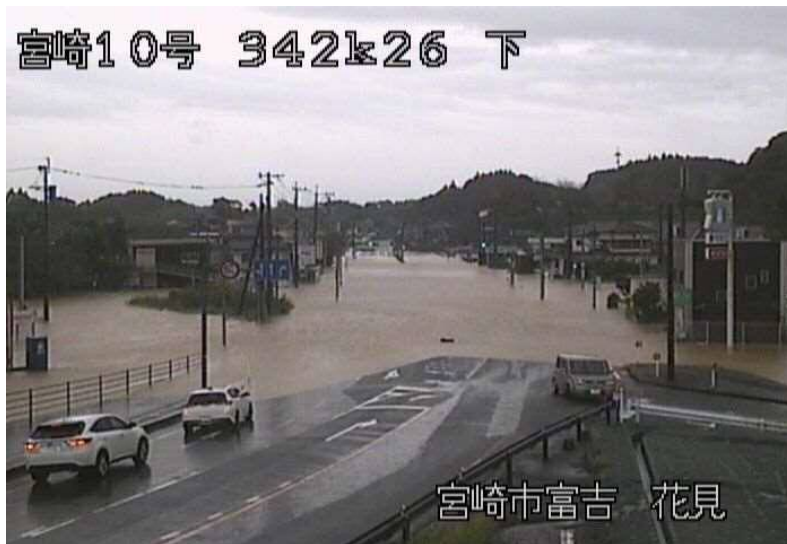
宮崎県宮崎市富吉付近 国道10号線

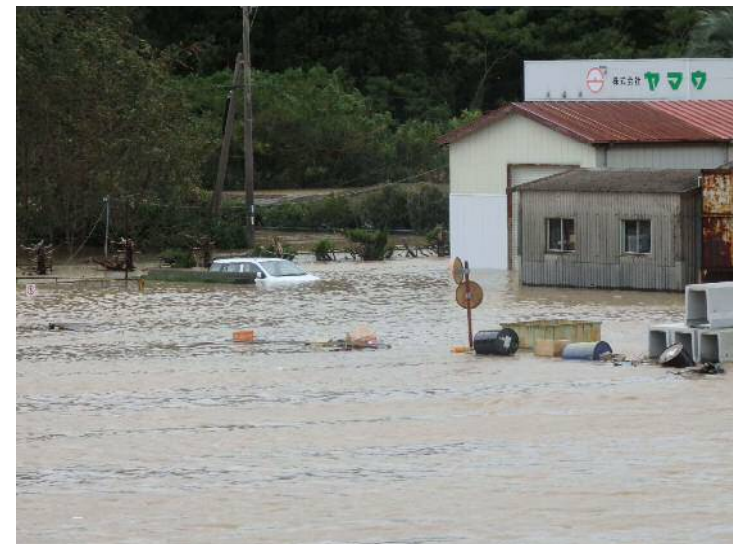
宮崎県宮崎市高岡町花見付近

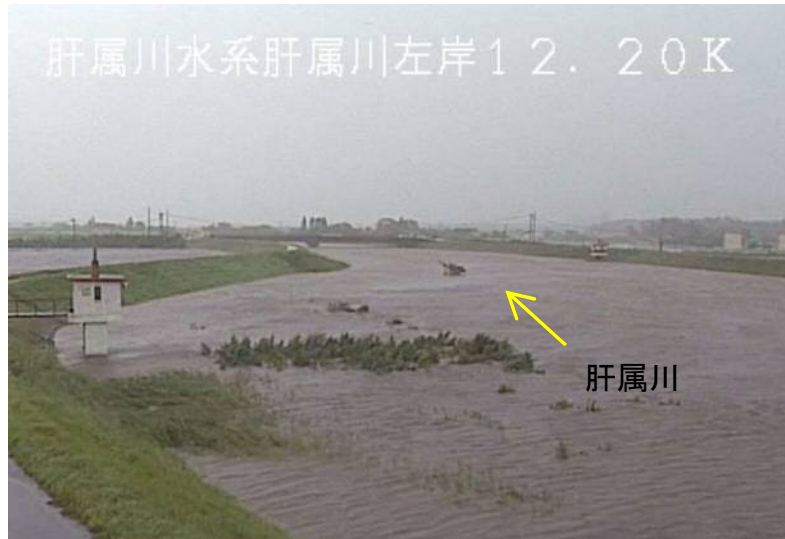
肝属川12k200 鹿児島県鹿屋市吾平町下名川北付近

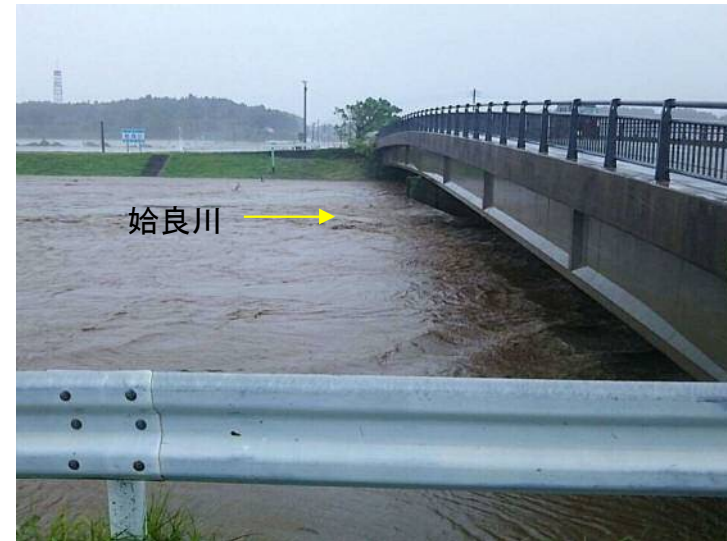
始良川0k500 鹿児島県鹿屋市吾平町 吉田橋付近

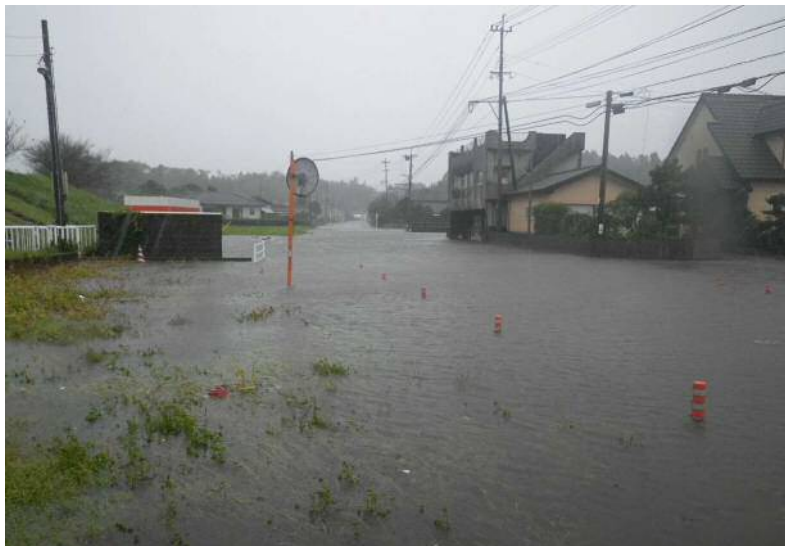
鹿児島県肝属郡肝付町宮下付近

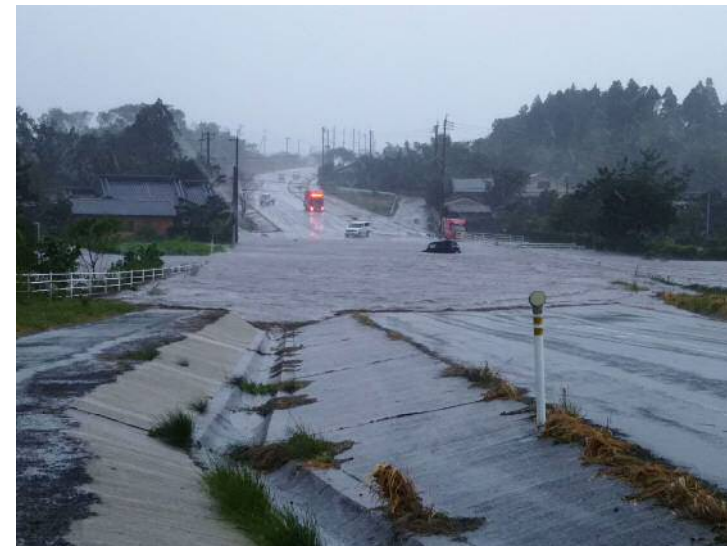
鹿児島県鹿屋市川東町付近 県道68号線
