# 阿蘇大橋地区復旧技術検討会 (第10回)

令和2年8月6日(木)  
国土交通省 九州地方整備局

# 1. 進捗状況報告

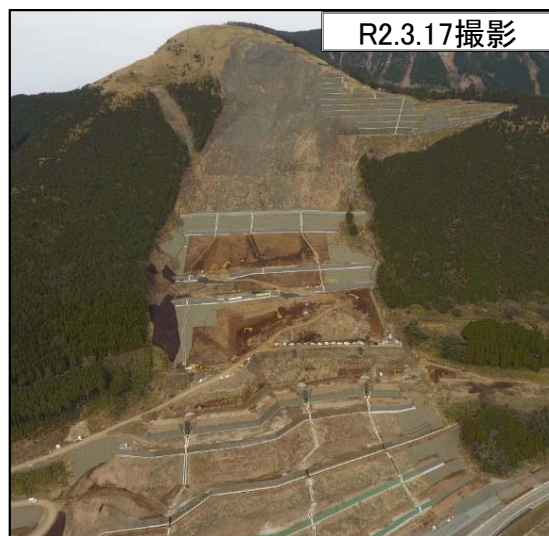
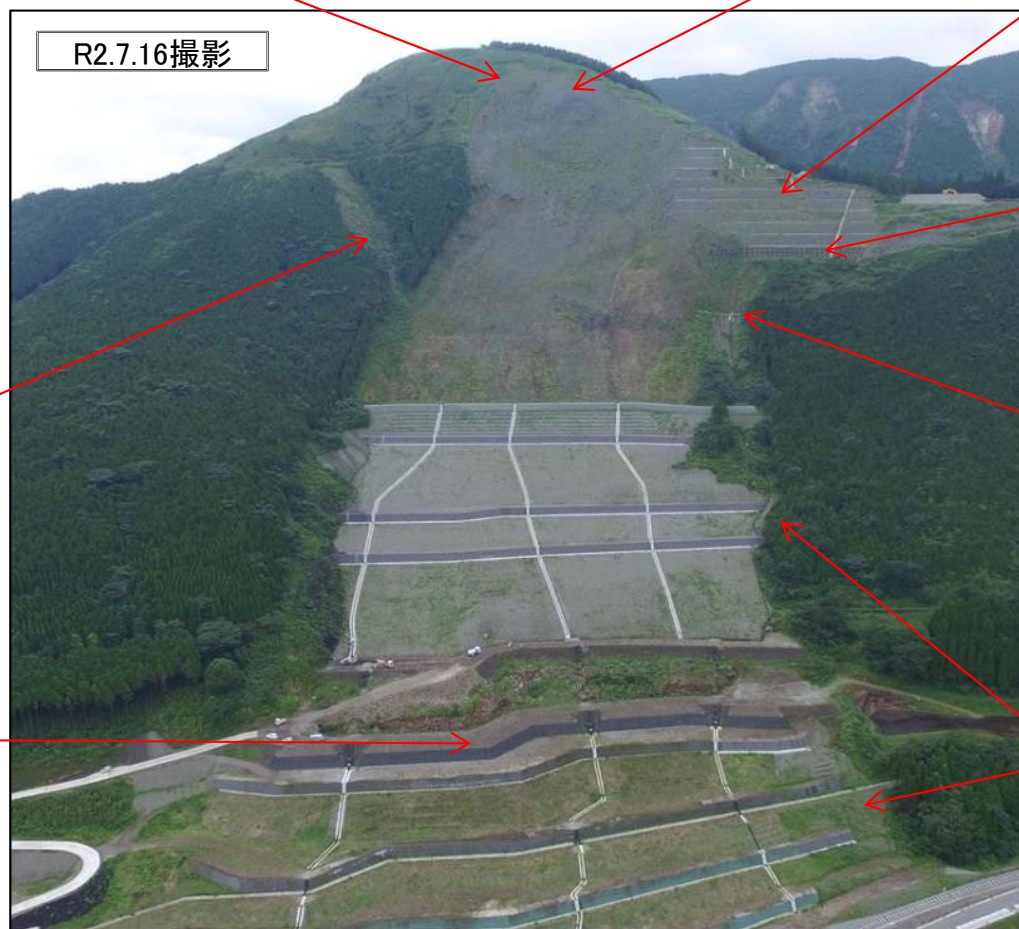
## (4) UAV撮影画像

➤ UAV撮影画像において、斜面上部～下部、大分側凸部(切土法面)斜面に変状や植生の異常は認められない

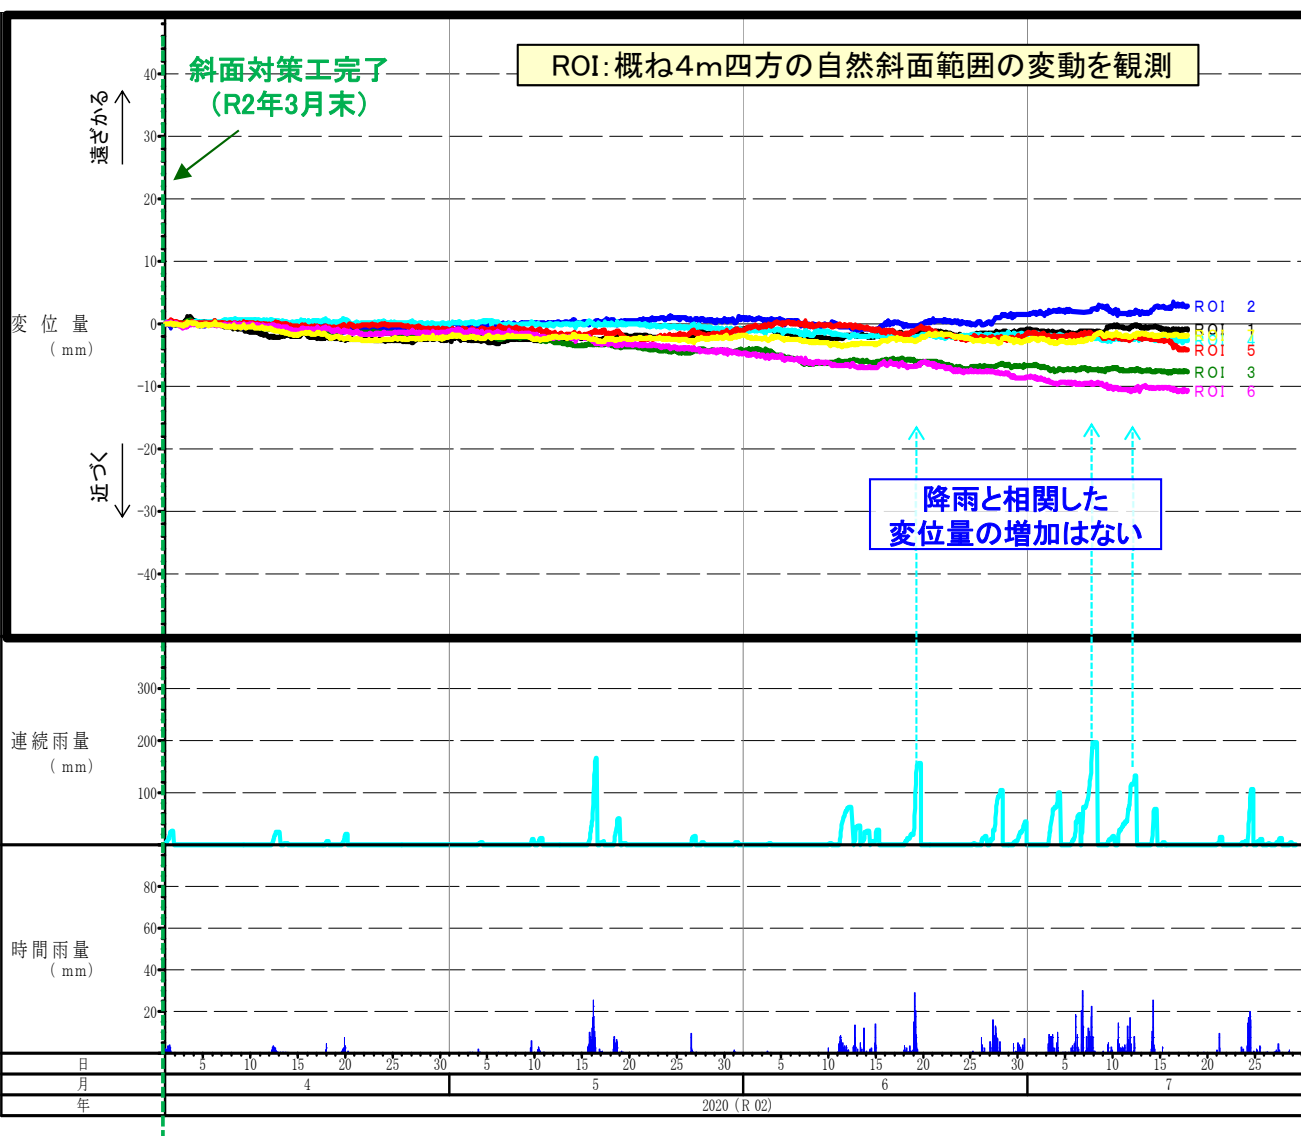
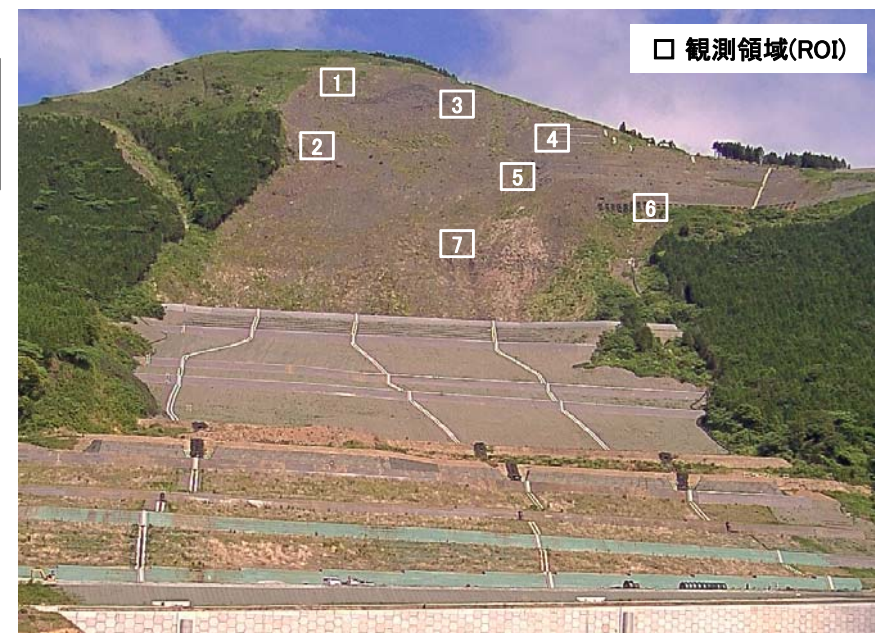
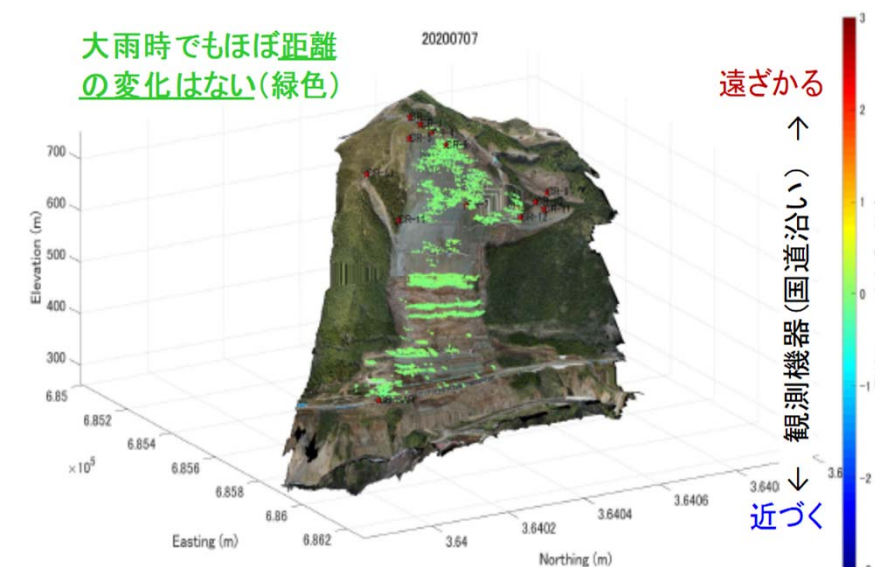
## (5) GB-SAR 観測・解析

- 斜面对策工事完了後の変位量は斜面観測領域(ROI)において、降雨と相関した変位量の増加も認められない。

【参考】地盤伸縮計の解析判定基準では「潜在変動」未満相当

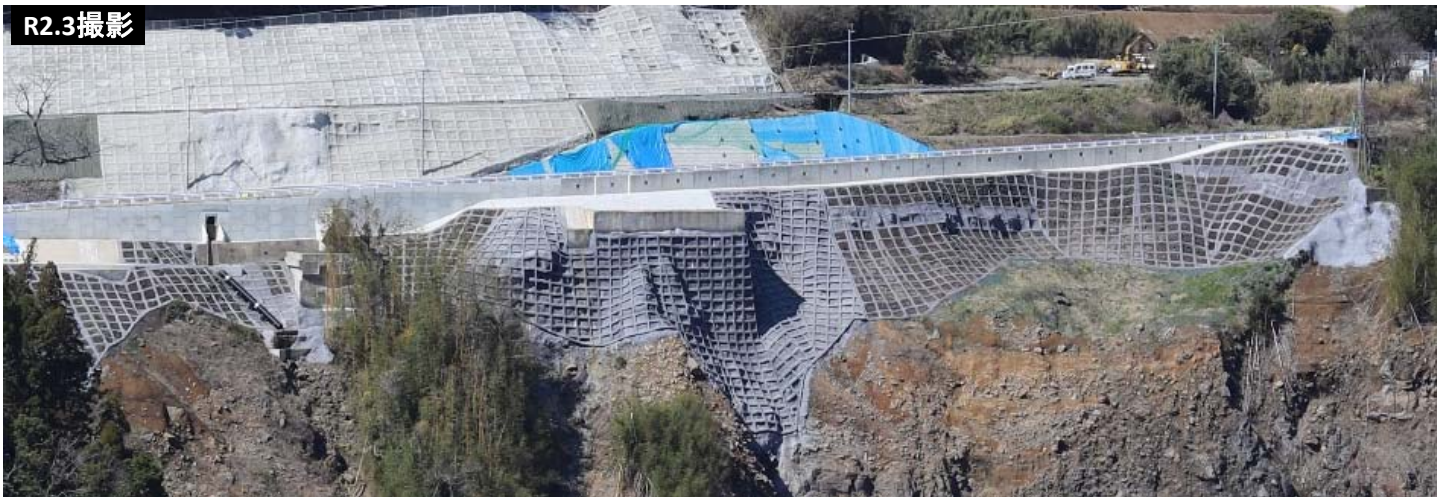
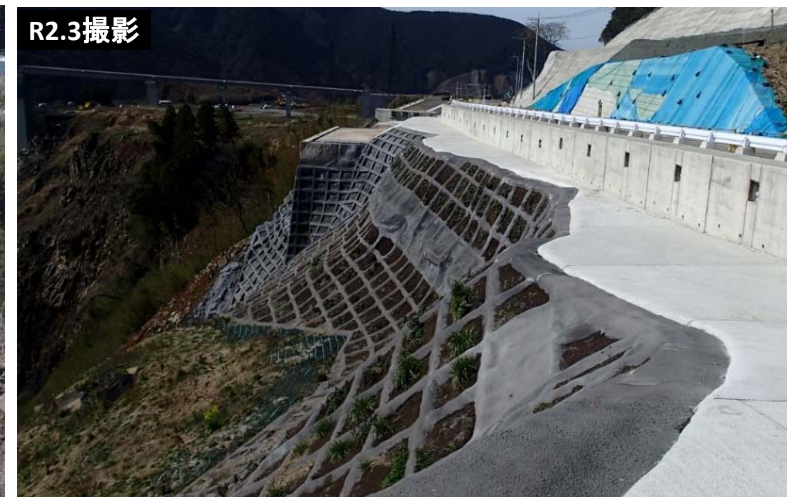
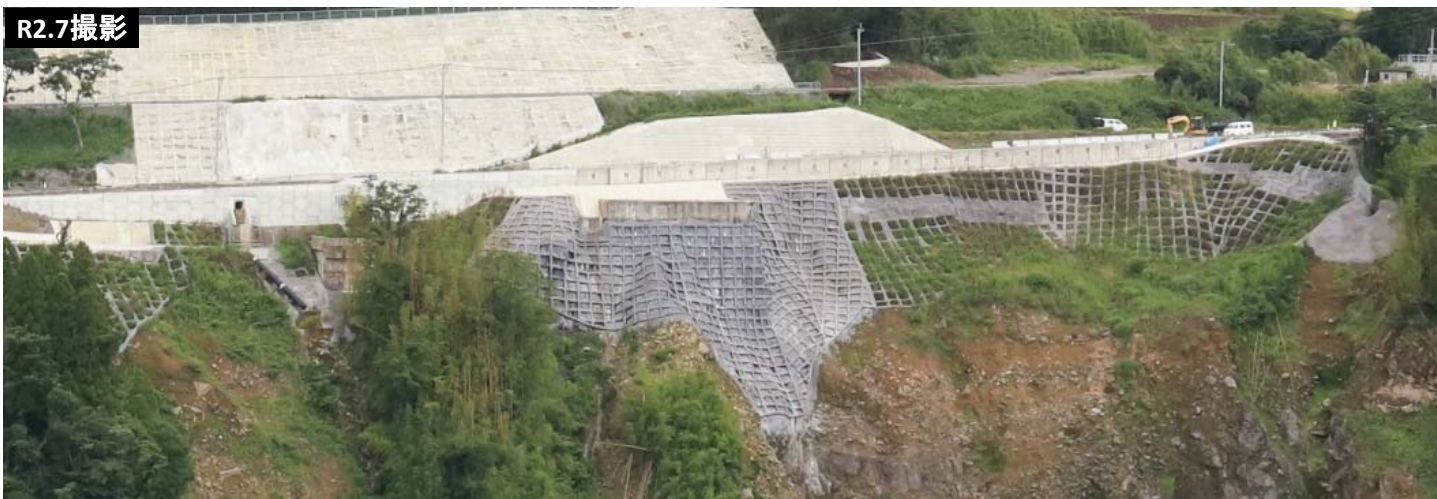
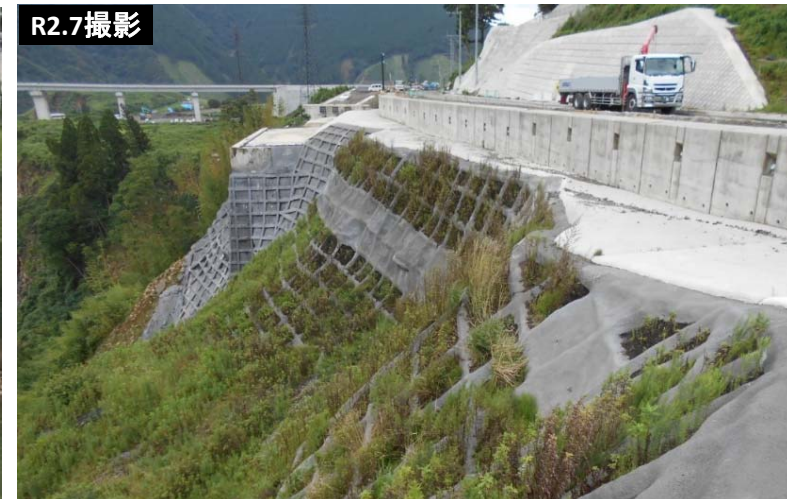
## 熊本側欠壊部植生繁茂状況

| 観測機器等 | データ<br>取得間隔 | 観測結果 | |
|---|---|---|---|
| LP撮影 | 1～2回/年 | 黒ボク・赤ボク層、シルト主体層、玉石/シルト互層ともに植生が繁茂し <u>浸食は確認されなかった。</u> | 黒ボク・赤ボク層、シルト主体層、玉石/シルト互層ともに植生が繁茂し <u>浸食は確認されなかった。</u> |

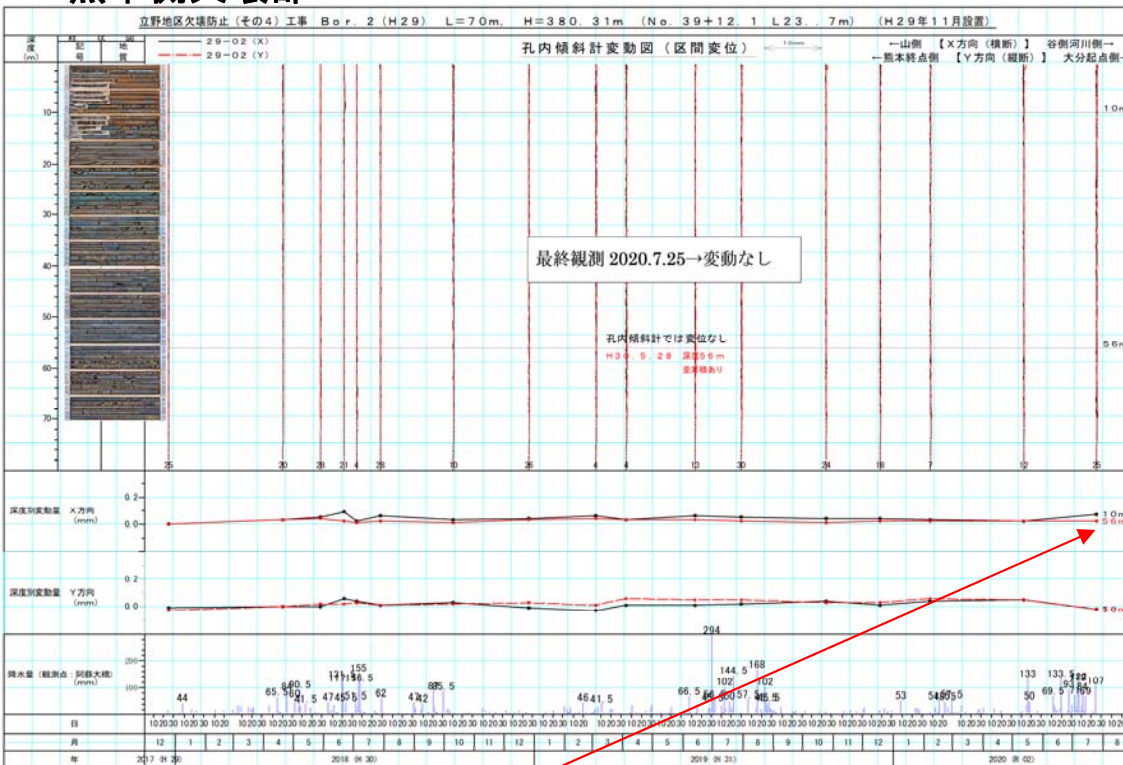
### 熊本側欠壊部

- 熊本側の孔内傾斜計による観測の結果、深度10mでは累積0.07mm/31ヶ月(0.0002mm/月)の変位が認められたが、すべての深度で累積0.1mm以下と**潜在変動未満であり安定**している。
- 大分側の孔内傾斜計による観測の結果、深度0.5mでは累積2.550mm/31ヶ月(0.080mm/月)、深度10mでは累積0.130mm/31ヶ月(0.004mm/月)の変位が認められたが、すべての深度で**潜在変動未満であり安定**している。

深度10m X軸  
累積0.07mm/31ヶ月  
=0.0002mm/月  
⇒潜在変動未満

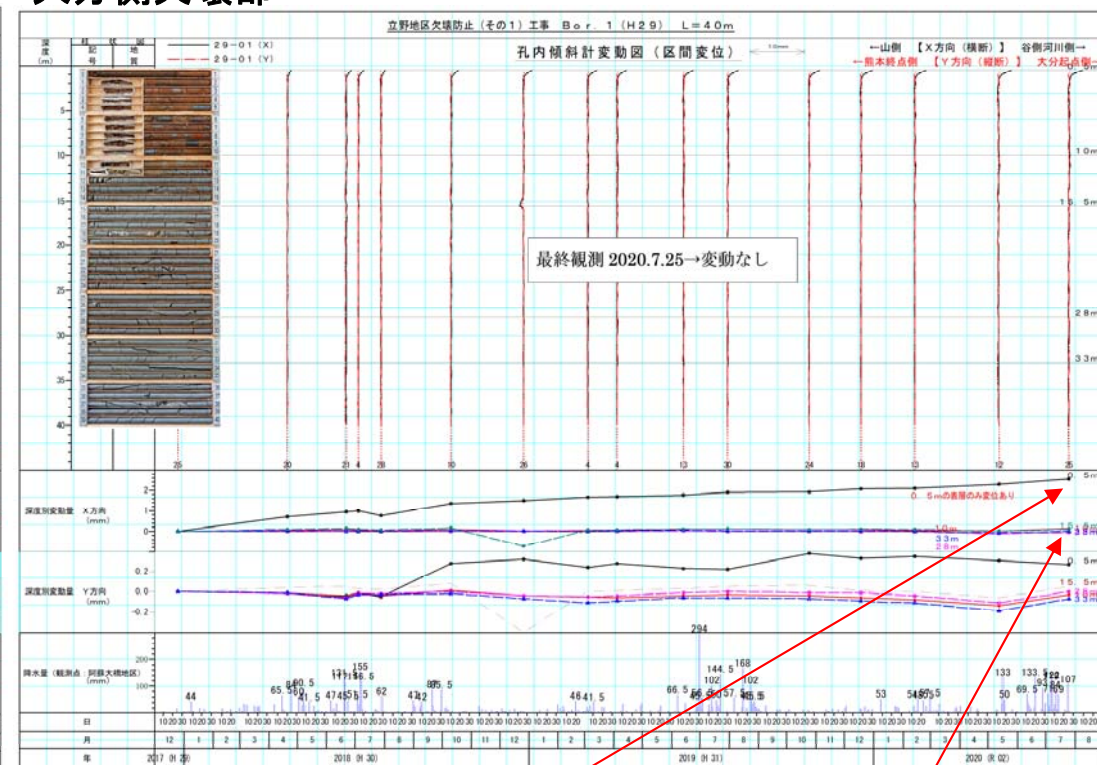
### 大分側欠壊部

深度0.5m X軸  
累積2.550mm/31ヶ月  
=0.080mm/月  
⇒潜在変動未満

深度10m X軸  
累積0.130mm/31ヶ月  
=0.004mm/月  
⇒潜在変動未満
