筑後川右岸流域 河川・砂防復旧技術検討委員会(第2回) ～ 平成29年7月九州北部豪雨 ～

平成29年9月22日
九州地方整備局・福岡県

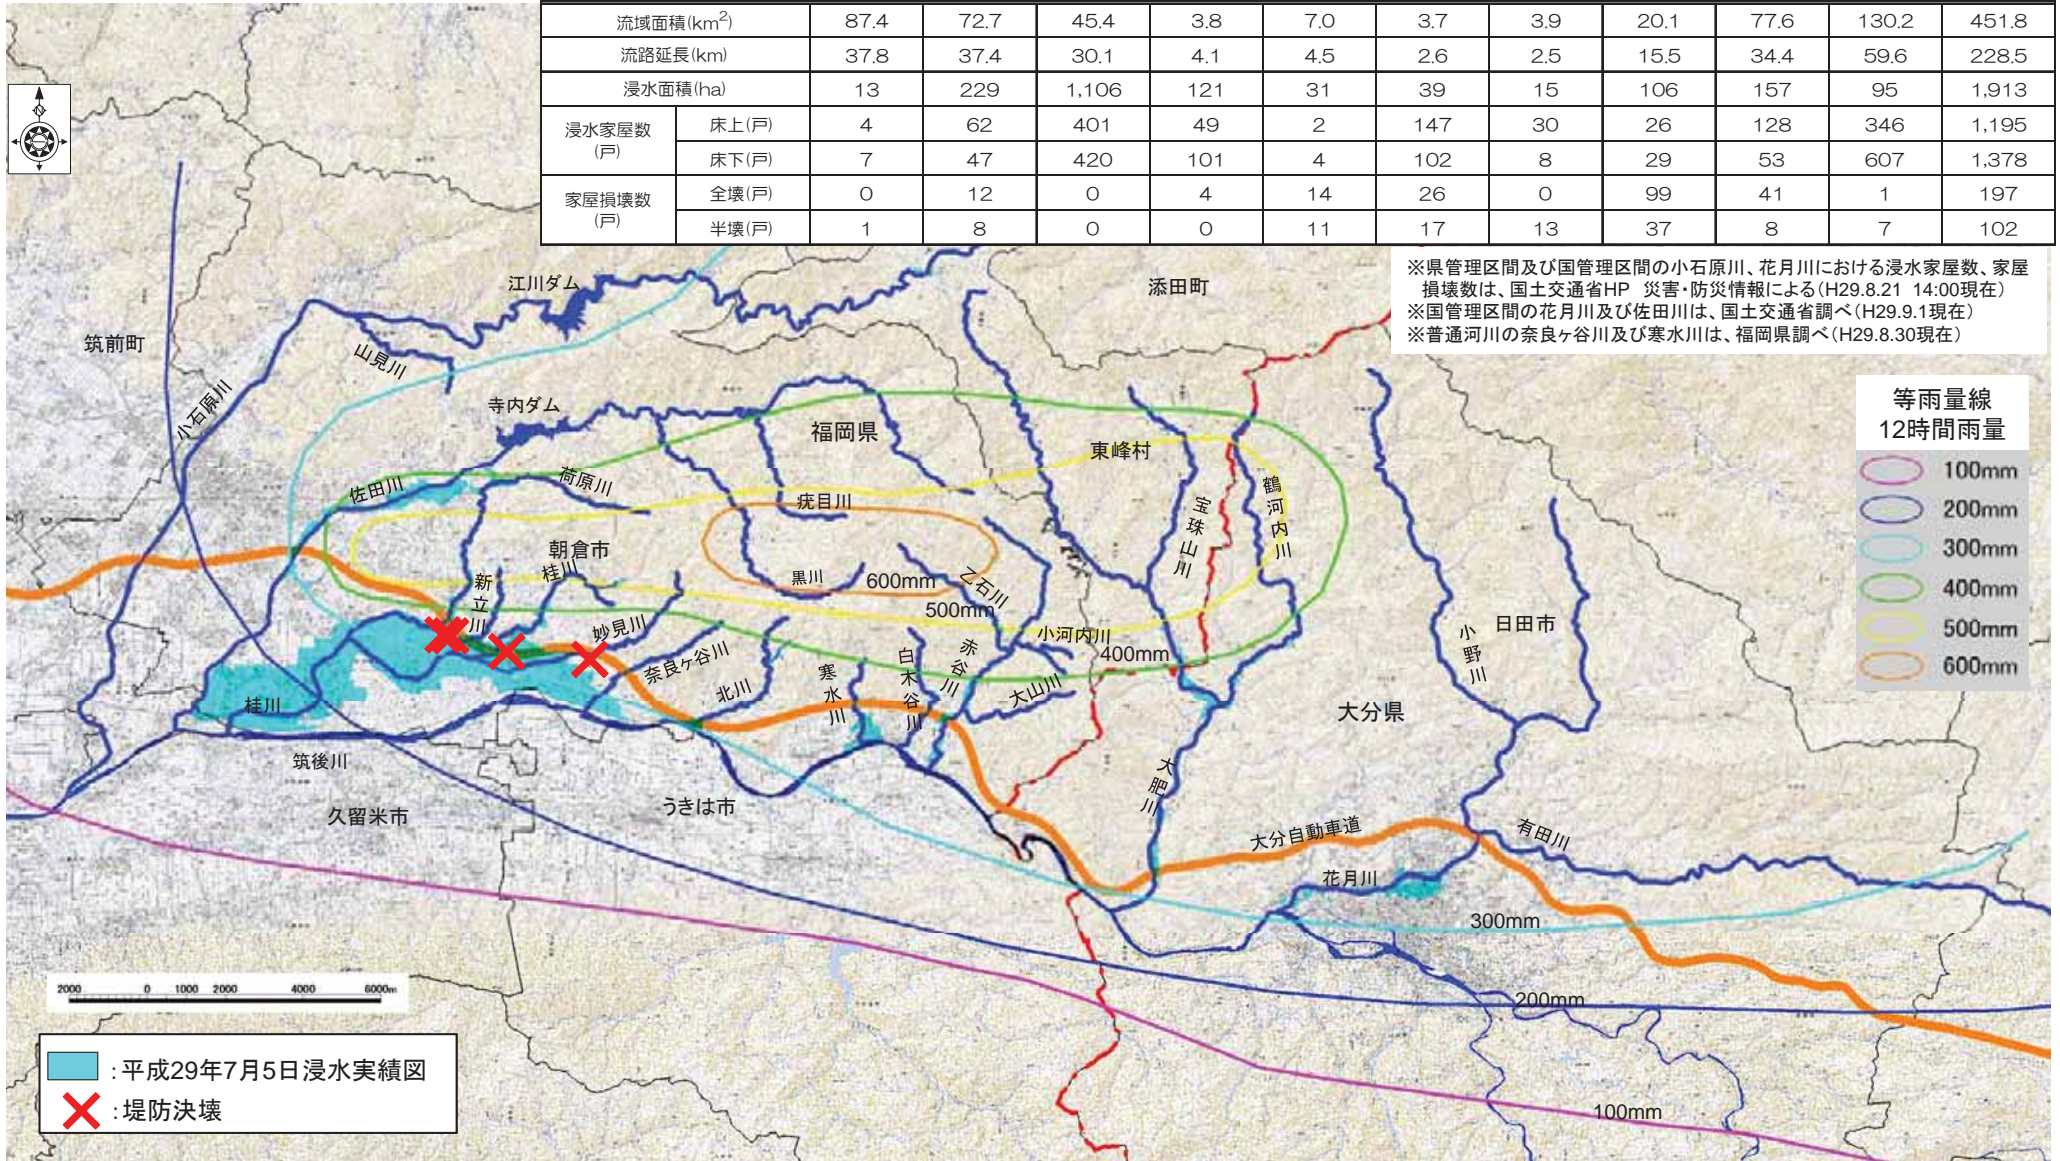
筑後川右岸流域における浸水実績図及び等雨量線図(観測所最大12時間雨量)

■平成29年7月出水では、筑後川右岸流域の河川において、浸水面積1,913ha、床上浸水1,195戸、床下浸水1,378戸、全壊家屋197戸、半壊家屋102戸の浸水被害が生じた。(内水被害も含まれる)

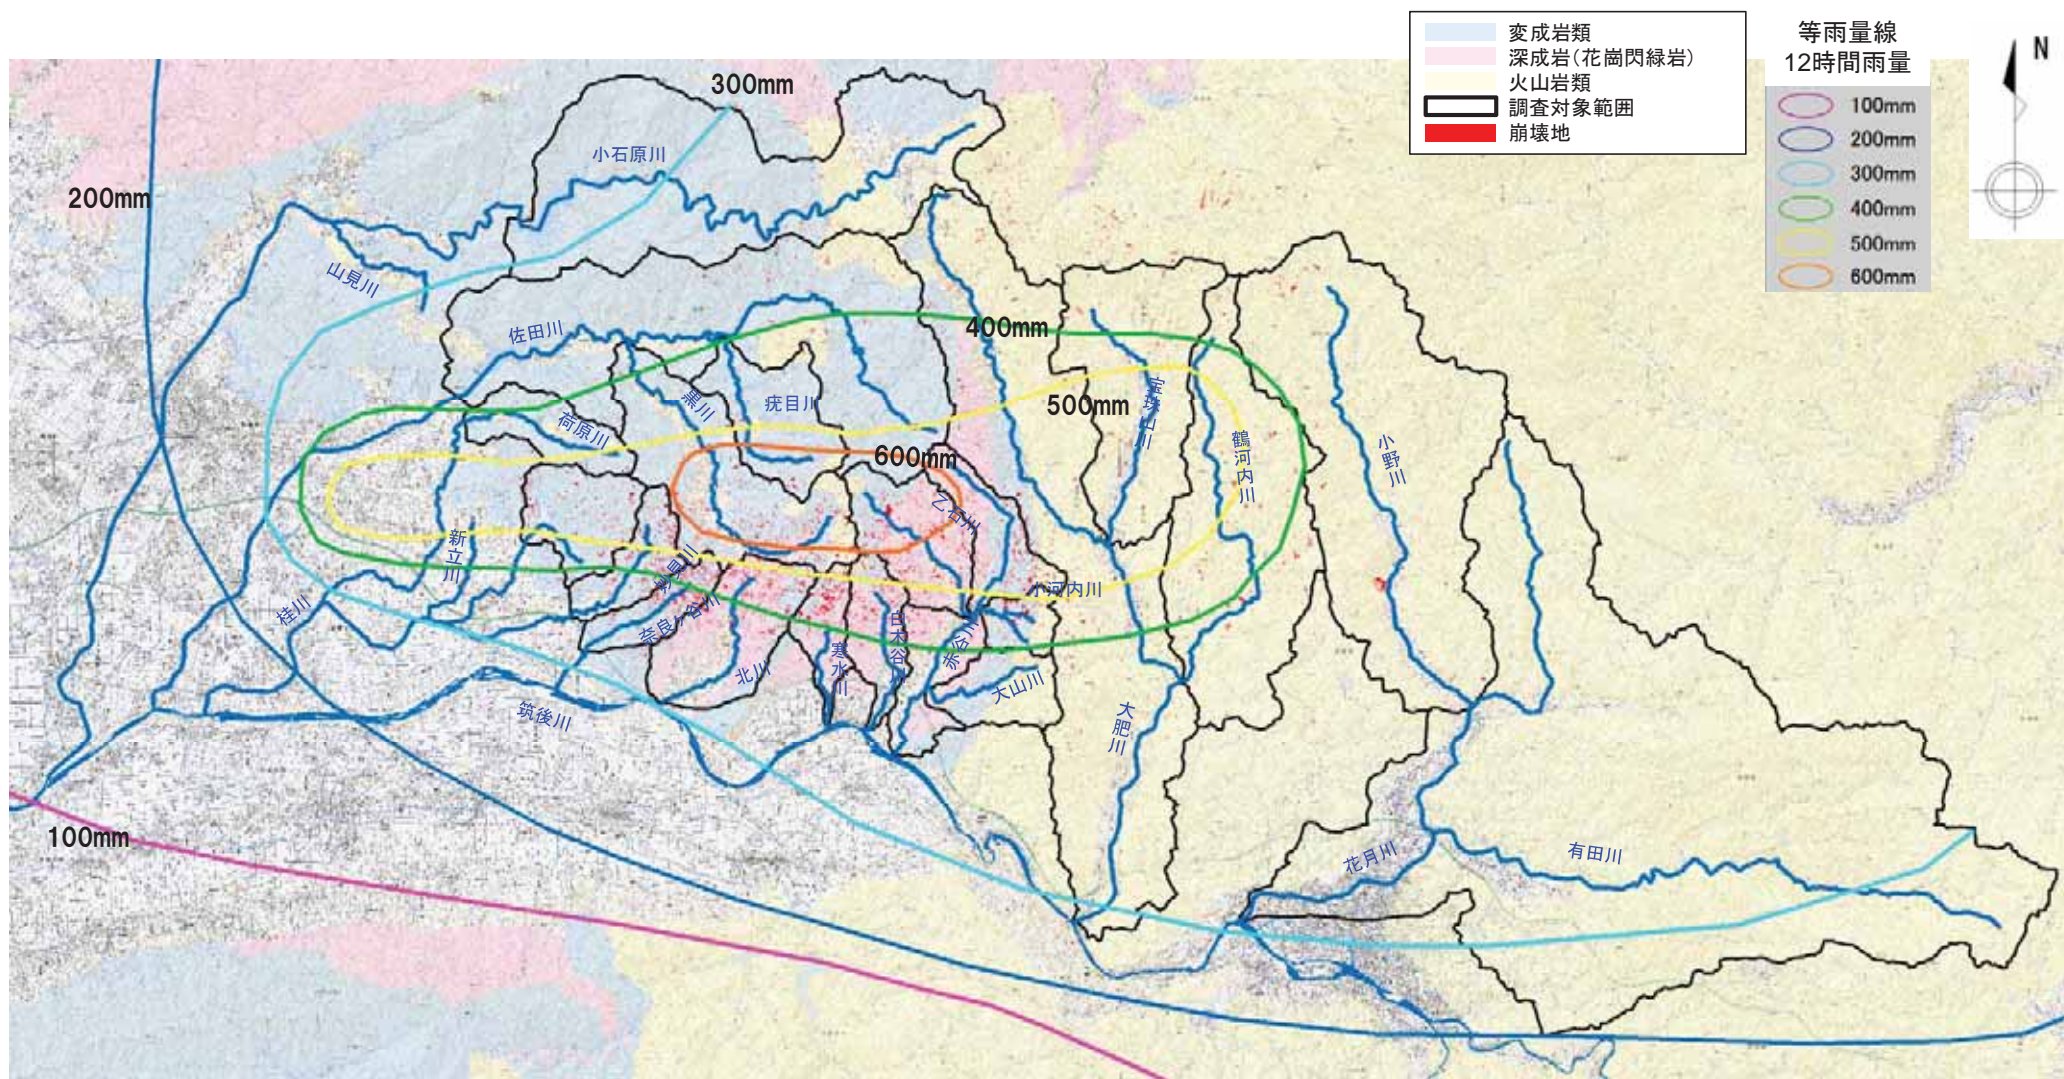
- 12時間雨量300mmを超過する範囲で崩壊が発生しており、400mmを超過する範囲に崩壊地が集中している。
- 地質別にみると、深成岩(花崗閃緑岩)や変成岩が主である地域が多い。

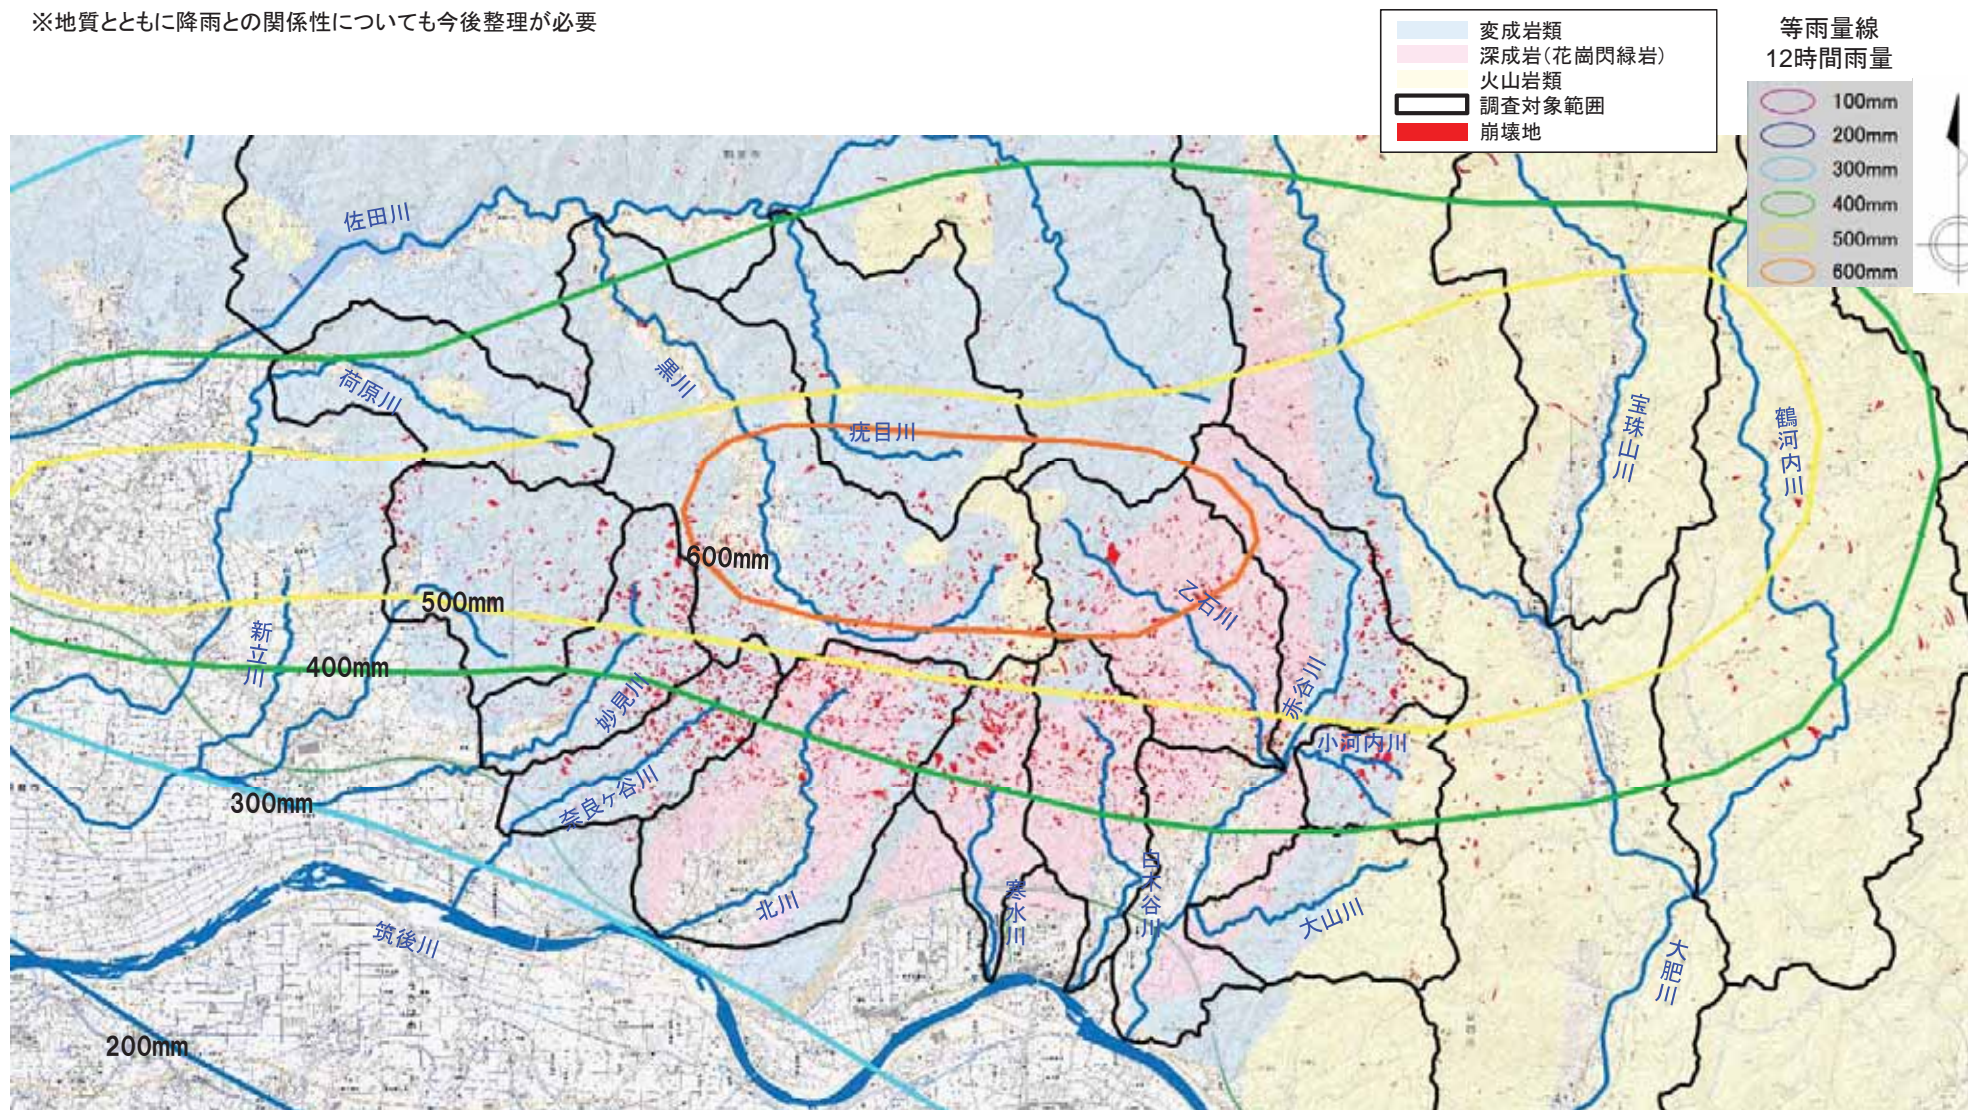
- 12時間雨量300mmを超過する範囲で崩壊が発生しており、400mmを超過する範囲に崩壊地が集中している。
- 地質別にみると、深成岩(花崗閃緑岩)や変成岩が主である地域が多い。

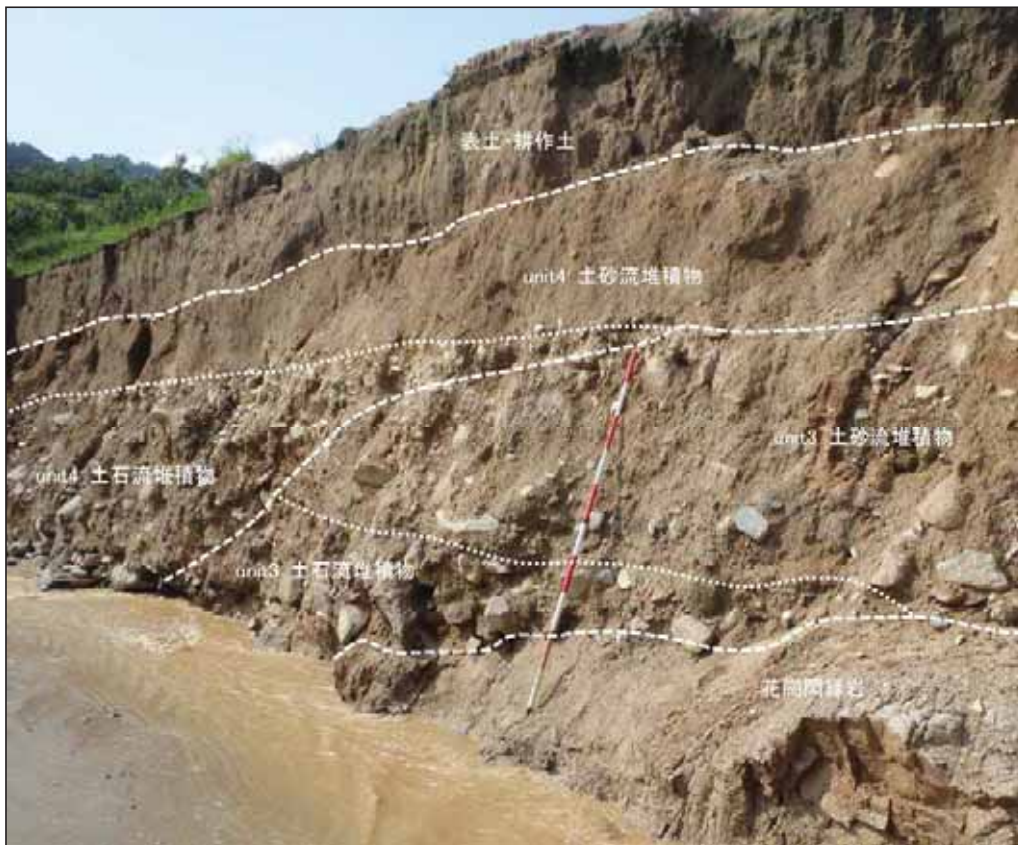
■今次の土砂災害の崩壊面からも、過去の土石流堆積物こくていへいやをみることができ、赤谷川流域の谷底平野に広がる集落・田畑・竹林などが、土石流堆積物の上に形成されていることがわかる。

乙石川0k200付近の崩壊面に見る過去の土石流堆積物
【速報】平成29年7月九州北部豪雨災害 赤谷川～乙石川で発生した土石流・土砂流堆積物の特徴, 応用地質学会」より引用

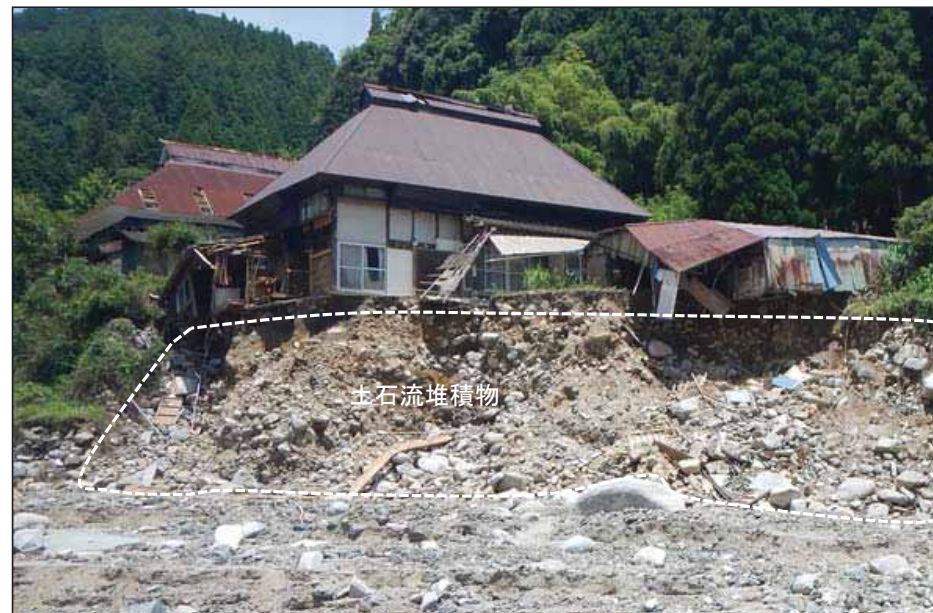
乙石川2k500付近の家屋下部侵食面に見る過去の土石流堆積物

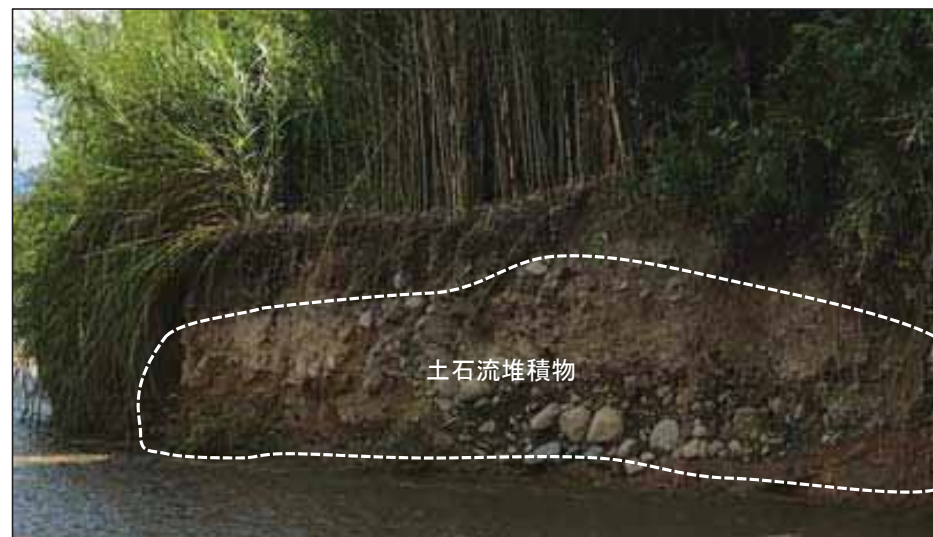
赤谷川1k200付近の竹林侵食面に見る過去の土石流堆積物

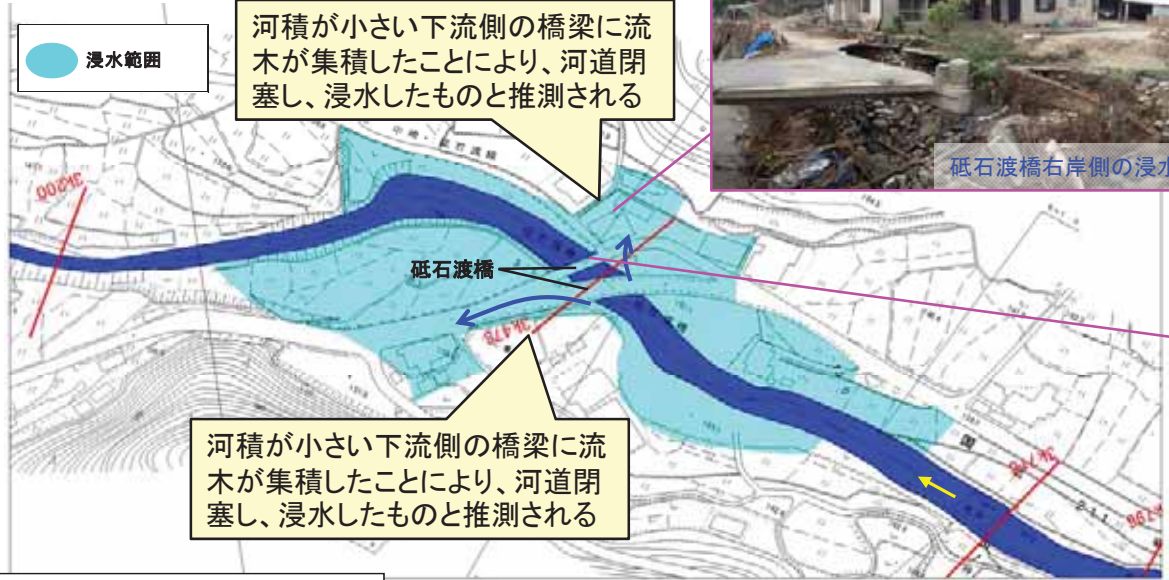
【H29. 7. 5~7被災状況(大肥川)】

■大肥川では、橋梁部に流木が集積し、水位の堰上げに伴う浸水被害が生じている。

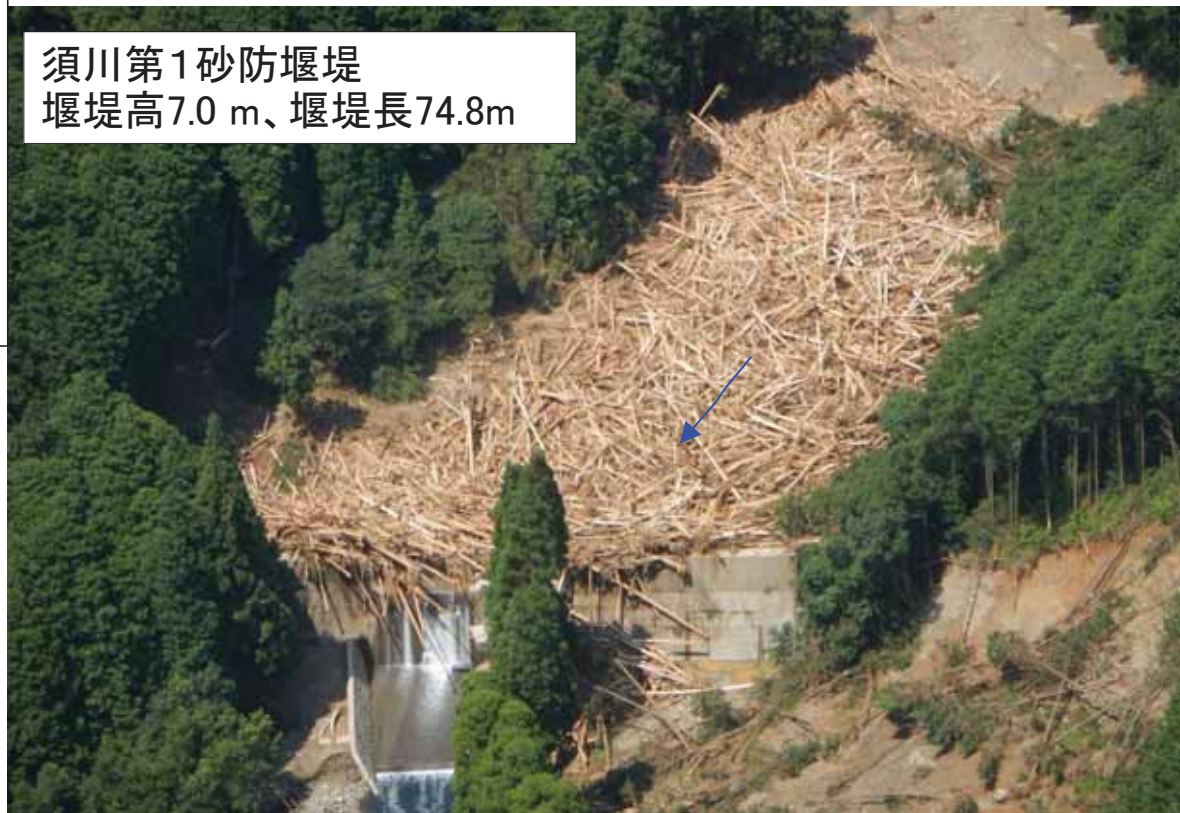
須川第1砂防堰堤
堰堤高7.0 m、堰堤長74.8m

- すがわ みょうけんがわ
- 福岡県朝倉市須川に流れる妙見川では、豪雨により多数の斜面崩壊等が発生したが、既設砂防堰堤が土砂・流木を捕捉した。流木捕捉量は16,500m³(推定値、空隙込み)。
 - これにより、下流の人家等への被害が軽減されたと推測される。

砂防堰堤下流の保全対象
(工場、人家等)
