### 3. 赤谷川流域の状況

## (2) 九州北部豪雨による被害状況

# 1) 赤谷川流域の被災状況(斜面の崩壊状況①)

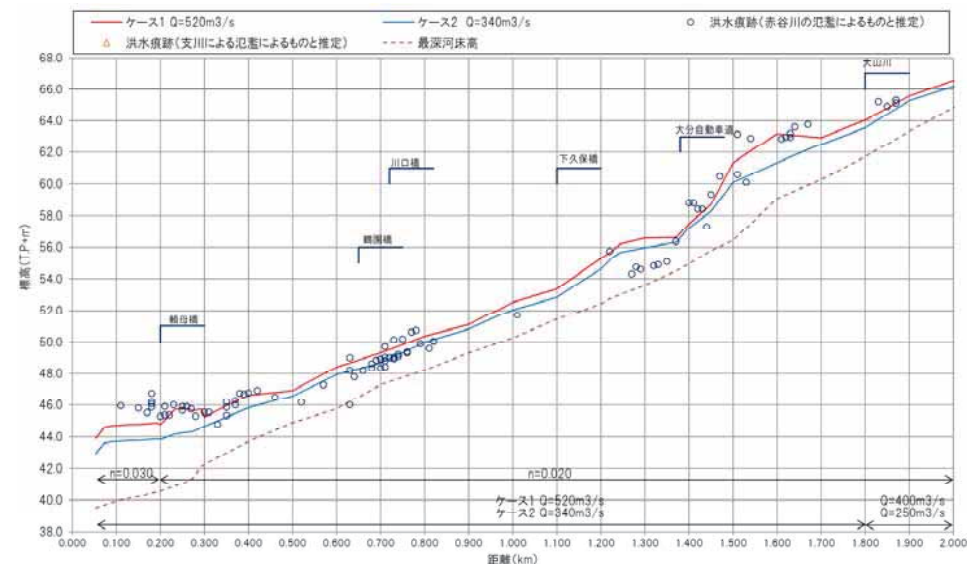
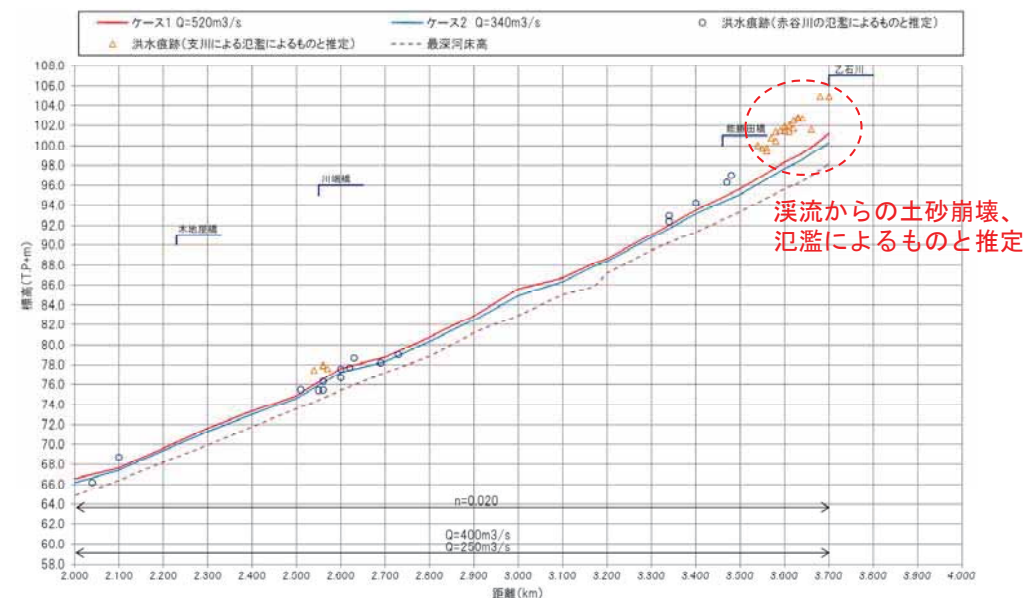
洪水痕跡水位再現検証結果

- H29.7洪水時の推定流量は、不等流計算に基づく洪水痕跡水位の再現性より、妥当性を検証している。
- 合理式による推定流量 $520\text{m}^3/\text{s}$ は、推定流量流下時の水位が痕跡水位と概ね一致していることから、土砂混入や痕跡水位のばらつきを踏まえると、妥当と考えられる。

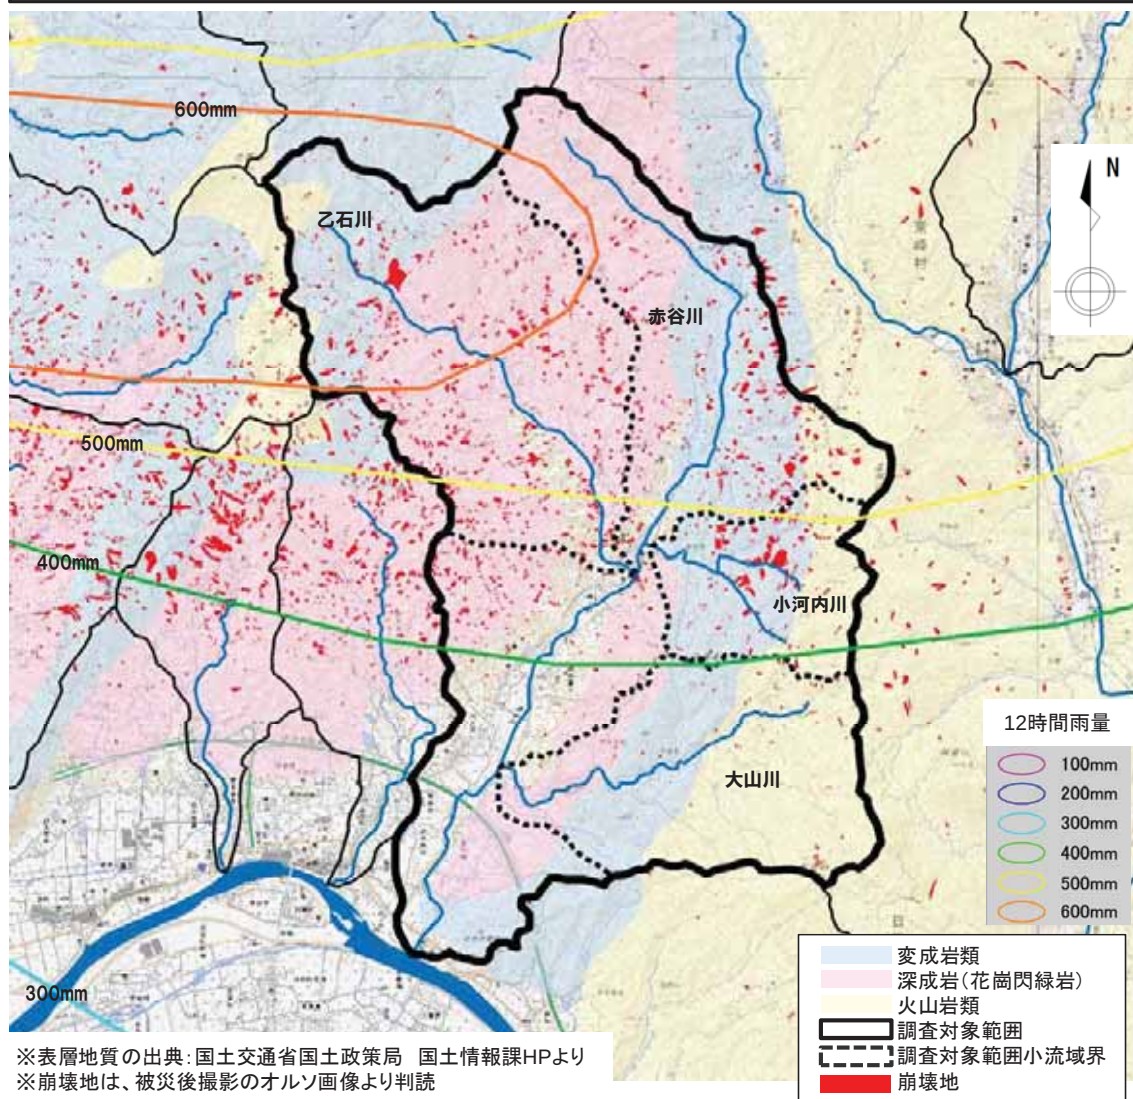
- 赤谷川本川流域は変成岩類と深成岩(花崗閃緑岩)が主である。小河内川流域では変成岩類、大山川流域では火山岩類、乙石川流域では深成岩(花崗閃緑岩)が主である。
- 変成岩類と深成岩(花崗閃緑岩)が主である赤谷川や小河内川、乙石川流域では崩壊面積が大きく、崩壊率が高い。一方、火山岩類が主の大山川流域では崩壊率が低い。

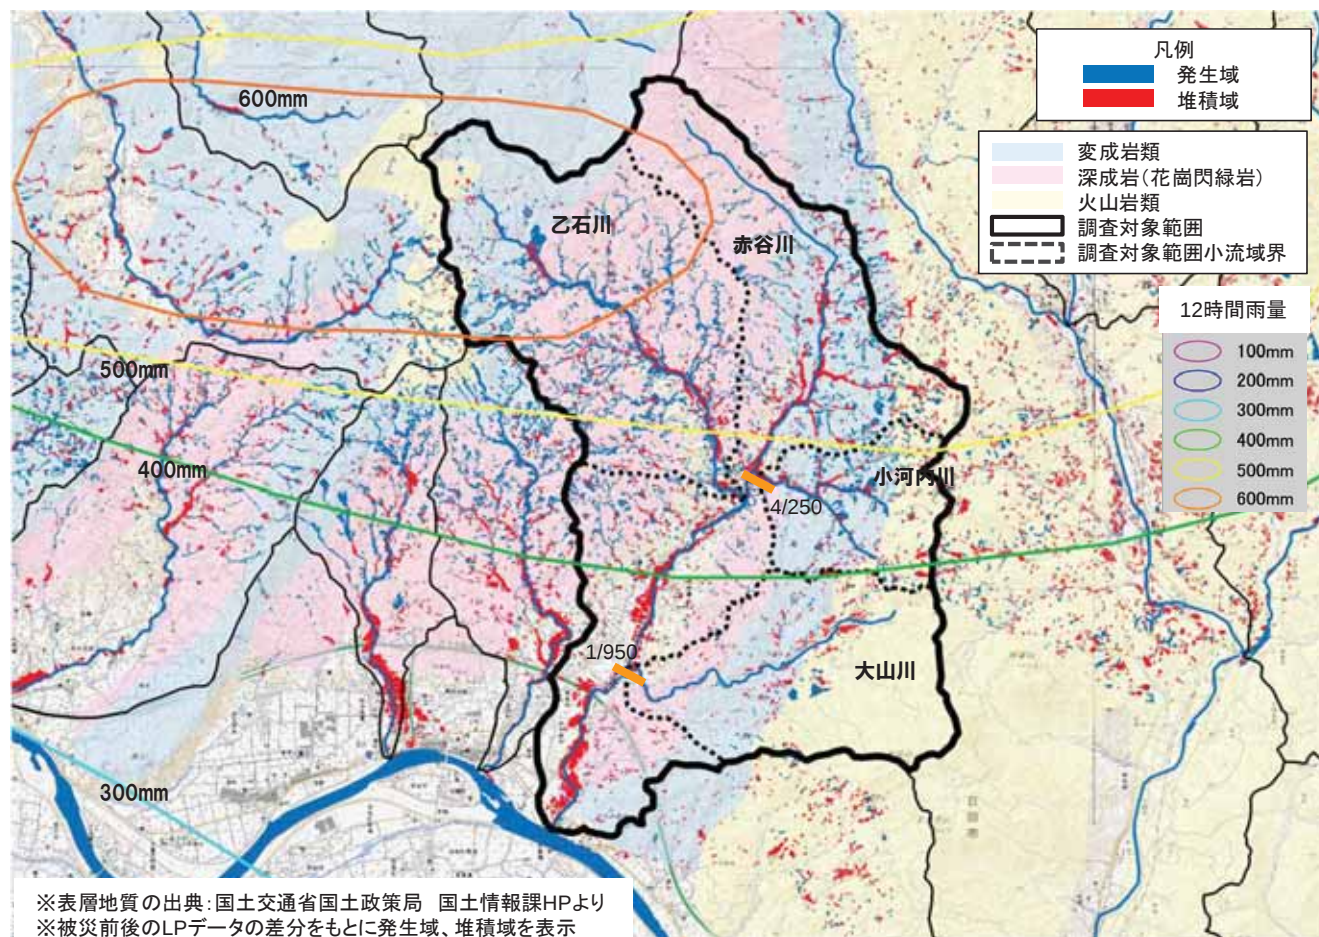
- 発生土砂量は乙石川流域が多く、堆積土砂量は赤谷川本川流域が多い。そのため、乙石川等の支川からの発生土砂が赤谷川本川に堆積したと考えられる。
- 比発生土砂量は、乙石川、小河内川、赤谷川の順に大きく、変成岩類や花崗閃緑岩を多く含む流域に多い。

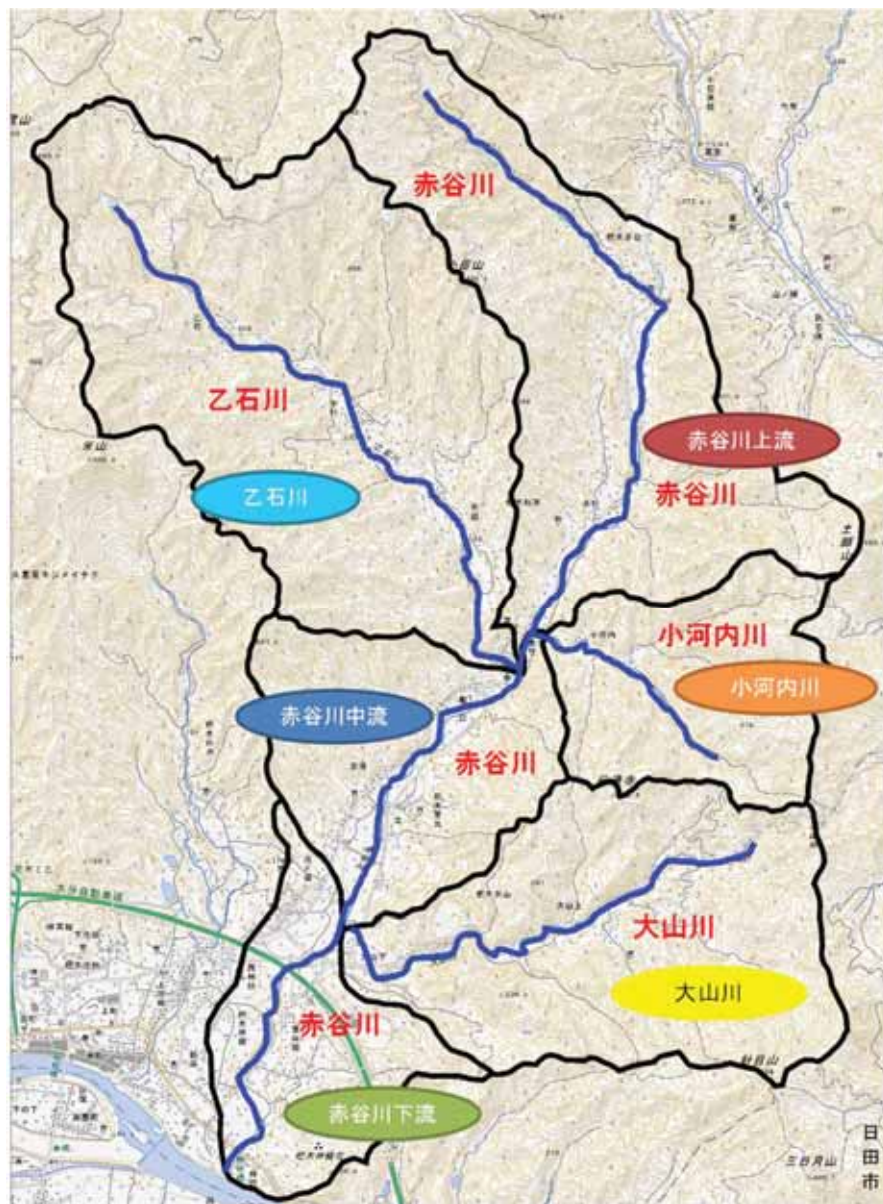
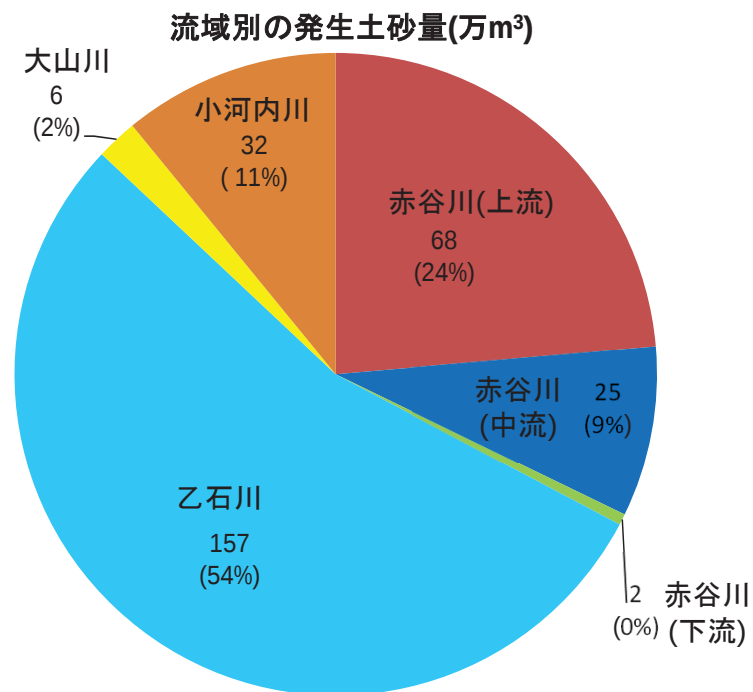
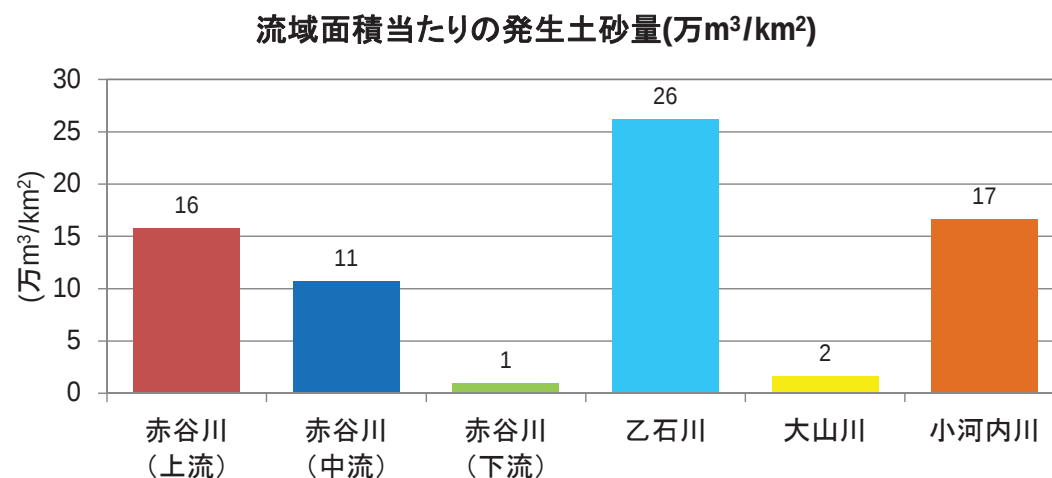
■ 赤谷川流域では、乙石川での発生土砂量が最も多く、約55%の土砂を占めており、流域面積当たりの発生土砂量も最も多い。

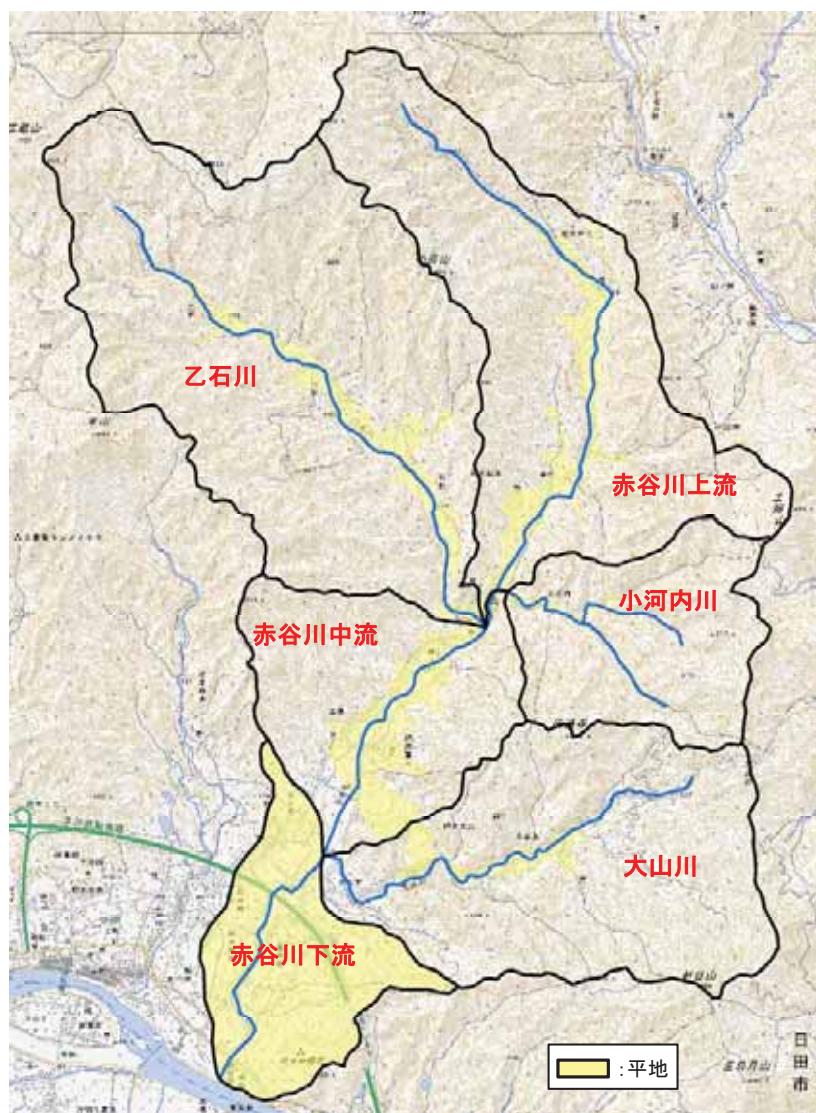
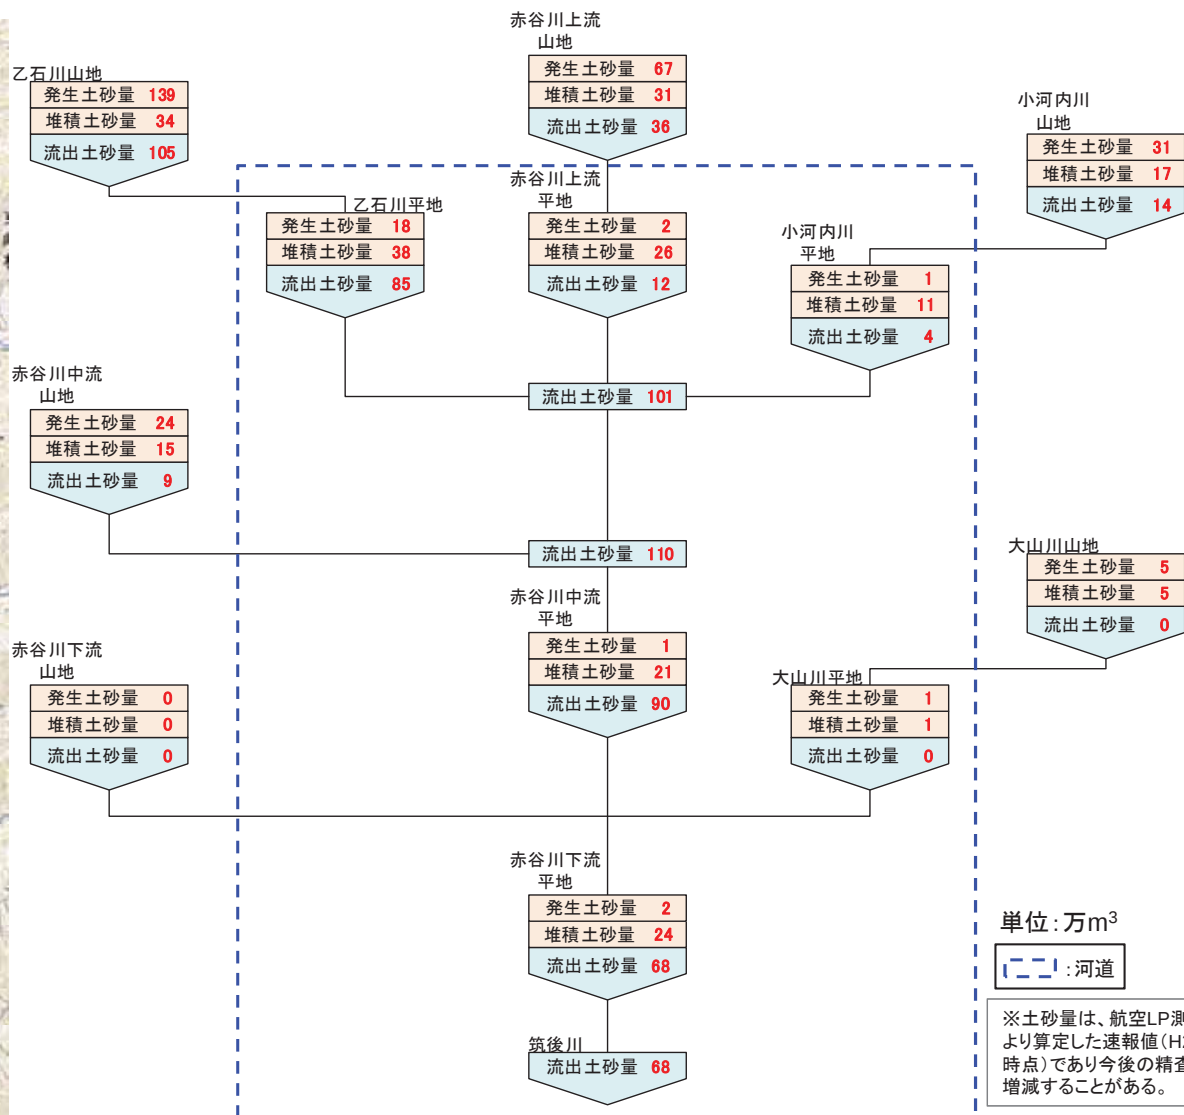
- 乙石川合流点より下流では合計約101万m<sup>3</sup>の土砂が流下し、平地部の大山川合流点までの赤谷川中流に約21万m<sup>3</sup>、下流区間に約24万m<sup>3</sup>の土砂を堆積させ、筑後川へは約68万m<sup>3</sup>の土砂が流出したと推定される。
- 乙石川合流点より下流の平地部への堆積土砂約45万m<sup>3</sup>の内訳は、堆積土砂の河床材料調査結果(H29.7.26～29)より、シルト・粘土(0.075mm以下)2.1万m<sup>3</sup>、砂(0.075～2mm)32万m<sup>3</sup>、礫(2mm以上)10.9万m<sup>3</sup>であったと推定される。

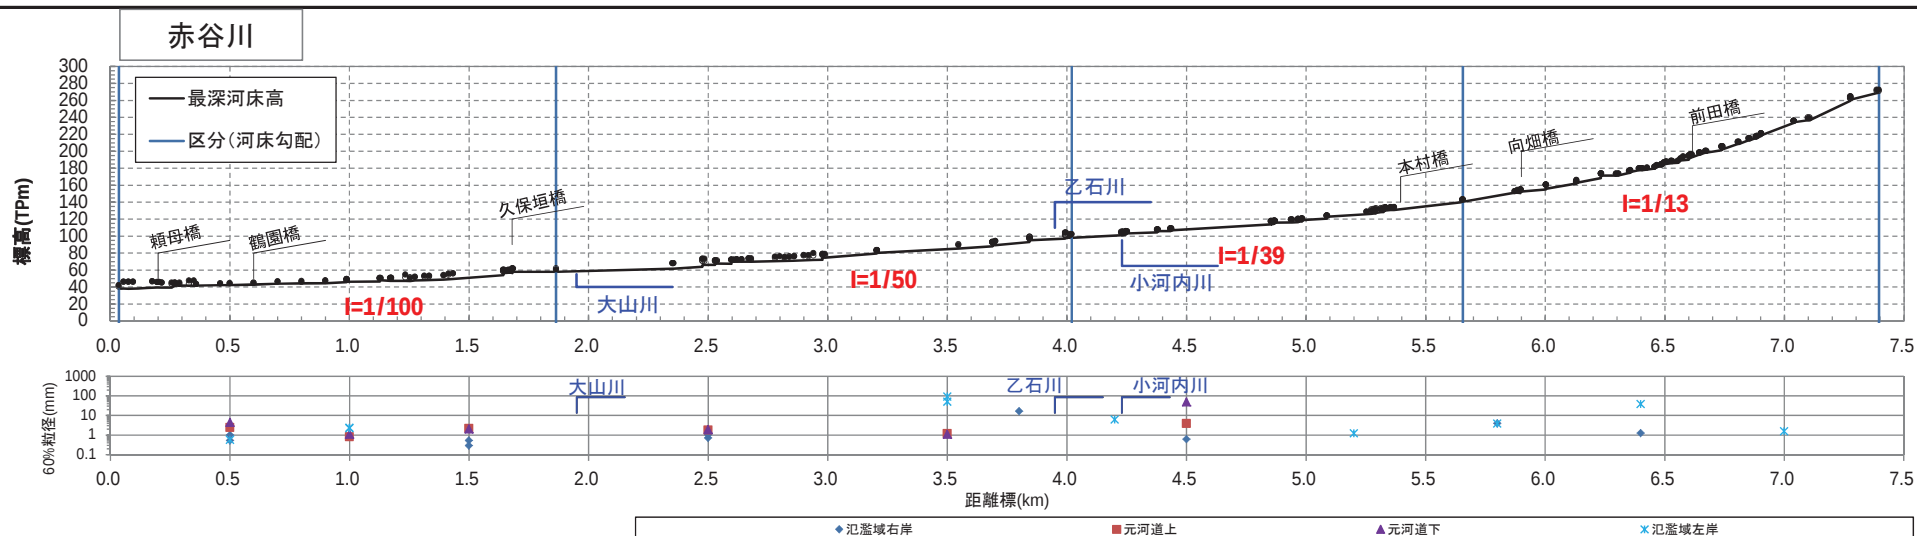
- 赤谷川の60%粒径の縦断変化をみると、上流から4k500付近にかけては縦断的な傾向はみられない。
- 4k500から3k500の区間は急勾配の支川が流入している影響から全川を通して最も粒径が大きい区間である。
- 2k500から下流の区間は勾配が緩やかとなるため、砂成分の堆積(粒度分布参照)により粒径は小さい。

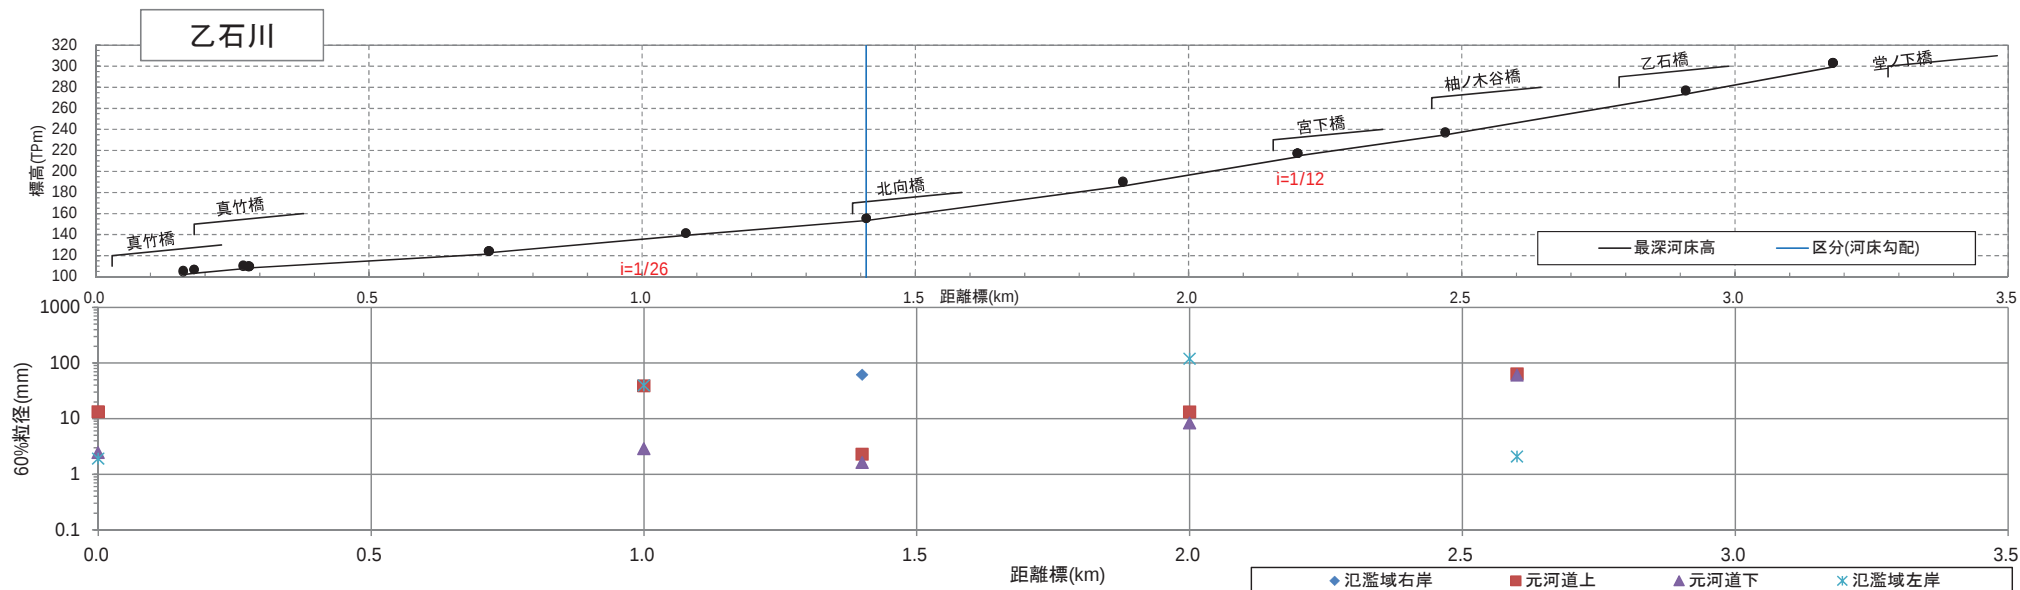
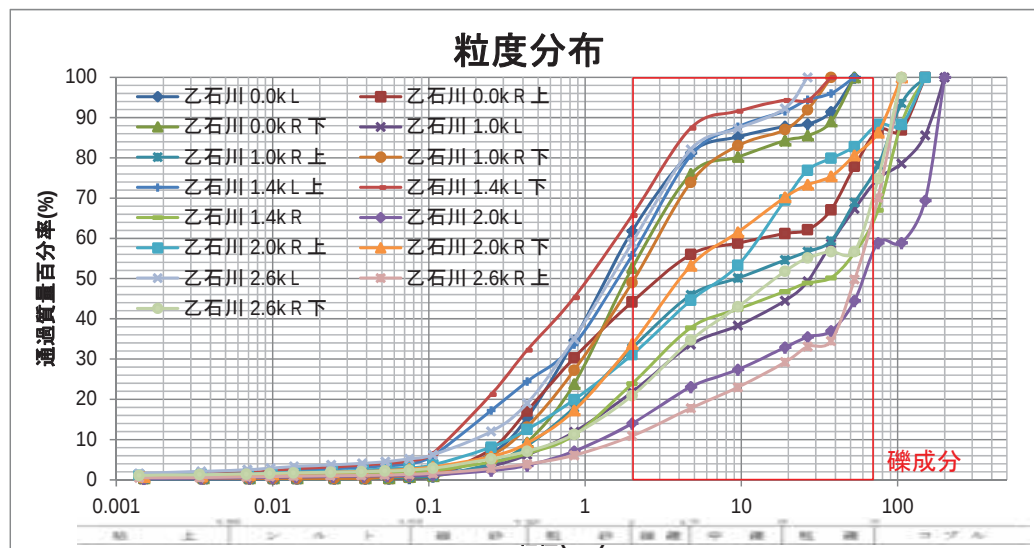
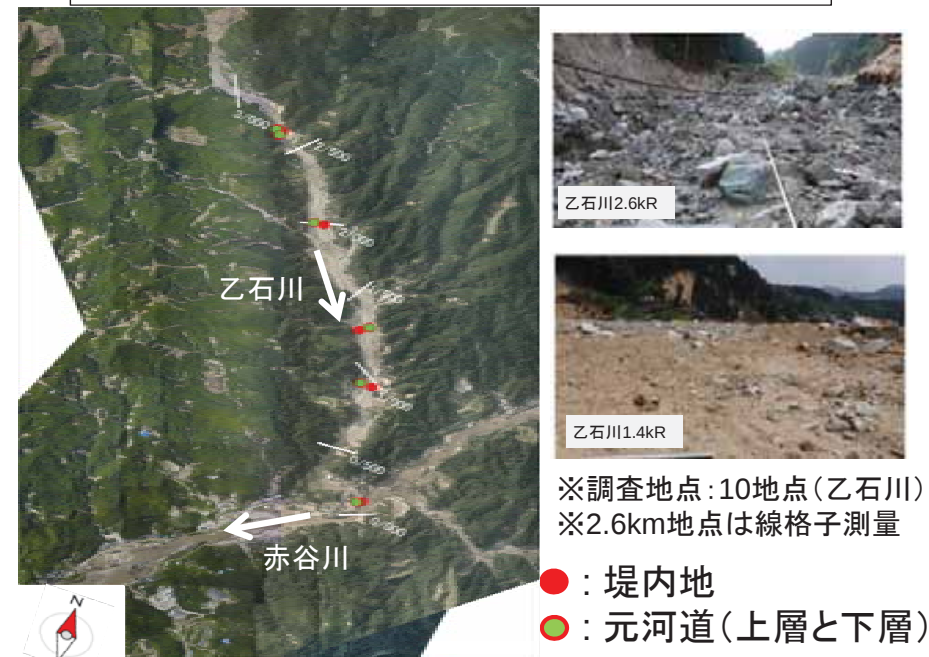
■ 乙石川の60%粒径の縦断変化をみると、上流から1k400にかけての急勾配区間は下流に向かって小さくなり、勾配が緩やかとなる1k400から下流の区間については概ね同程度の粒径分布である。

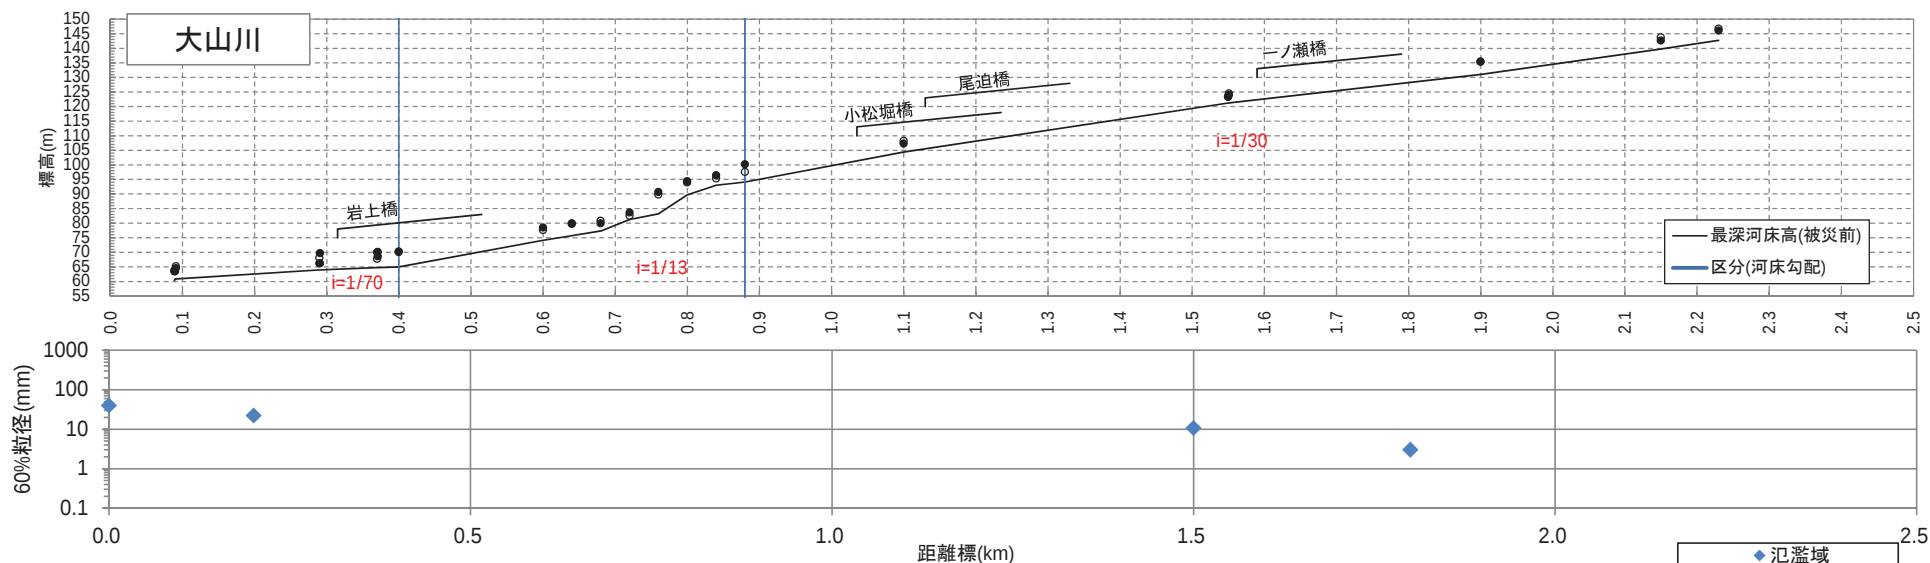
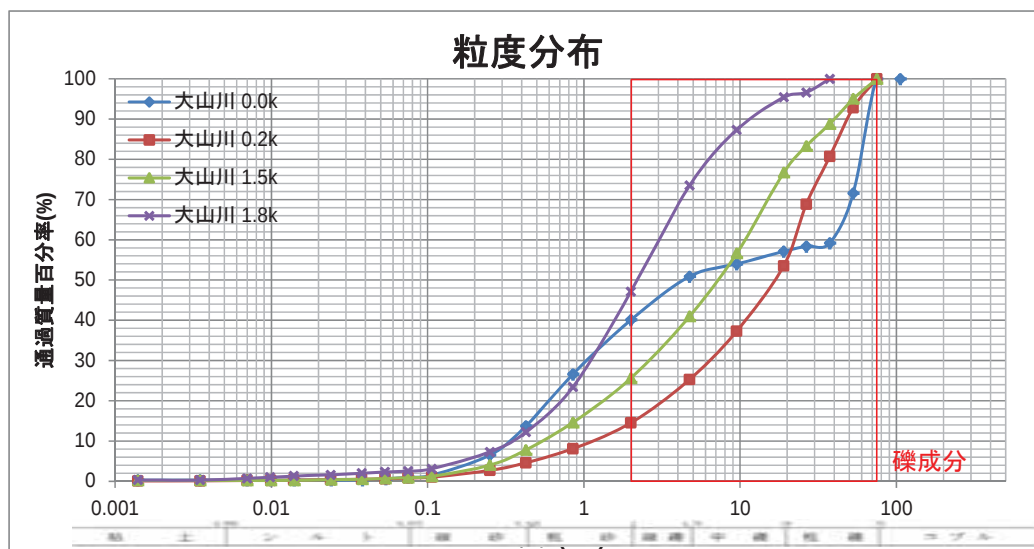
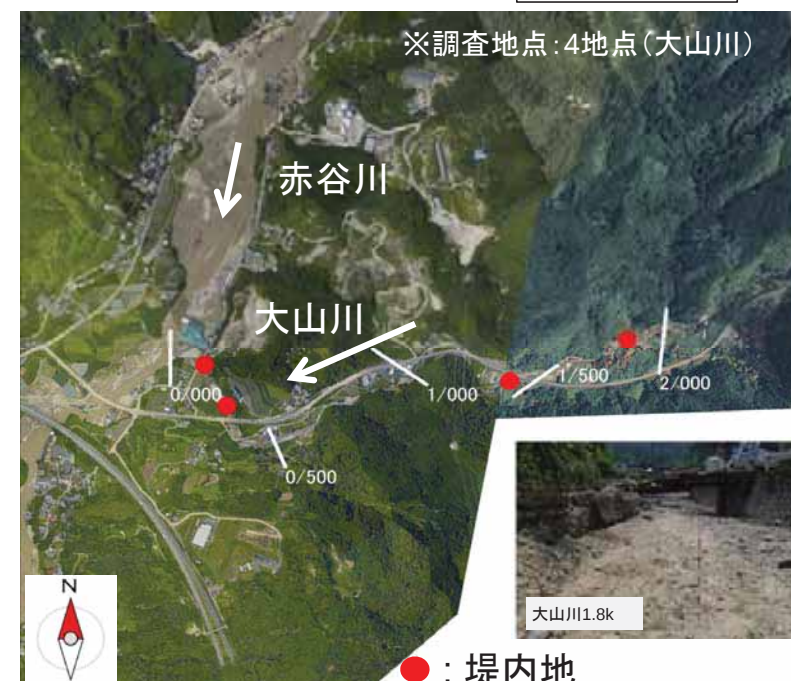
■大山川の60%粒径の縦断変化をみると、下流に向かって大きくなる。このことは、中流部より上流側での斜面崩壊の由来の土砂が残存しているものと推定される。

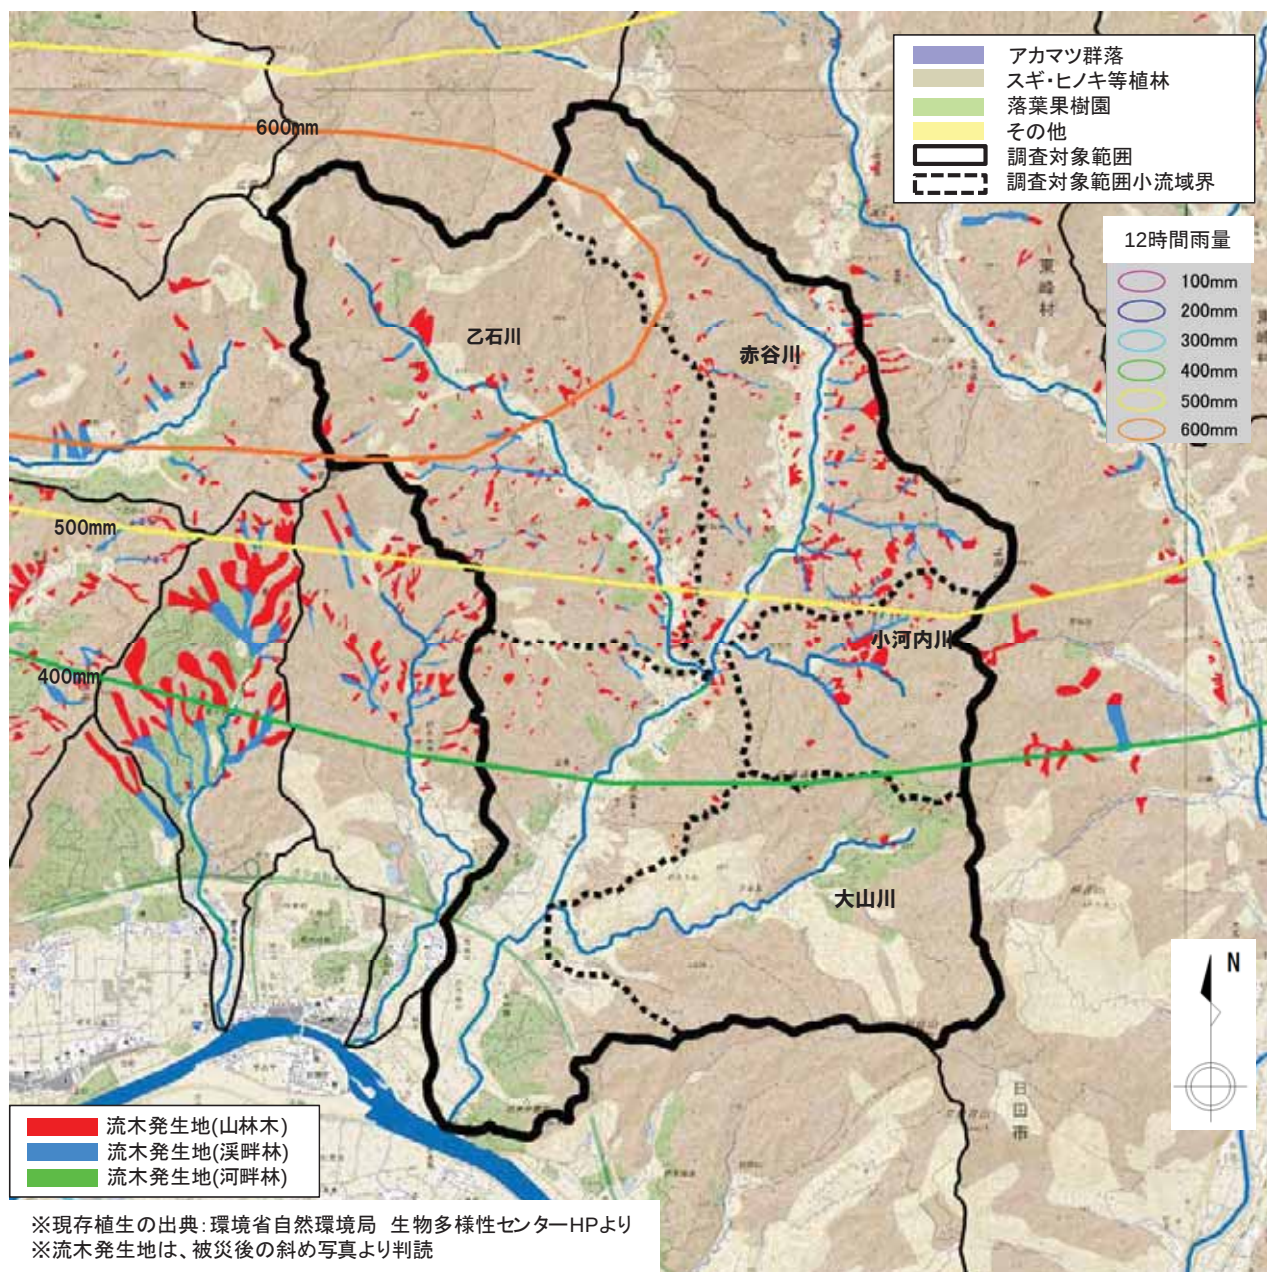
- 赤谷川地域は、人工的に造林された植林地が多くを占めている。
- 今次出水では、流木の発生源として山林木が多く、特にスギ・ヒノキ等植林が流木として多い。

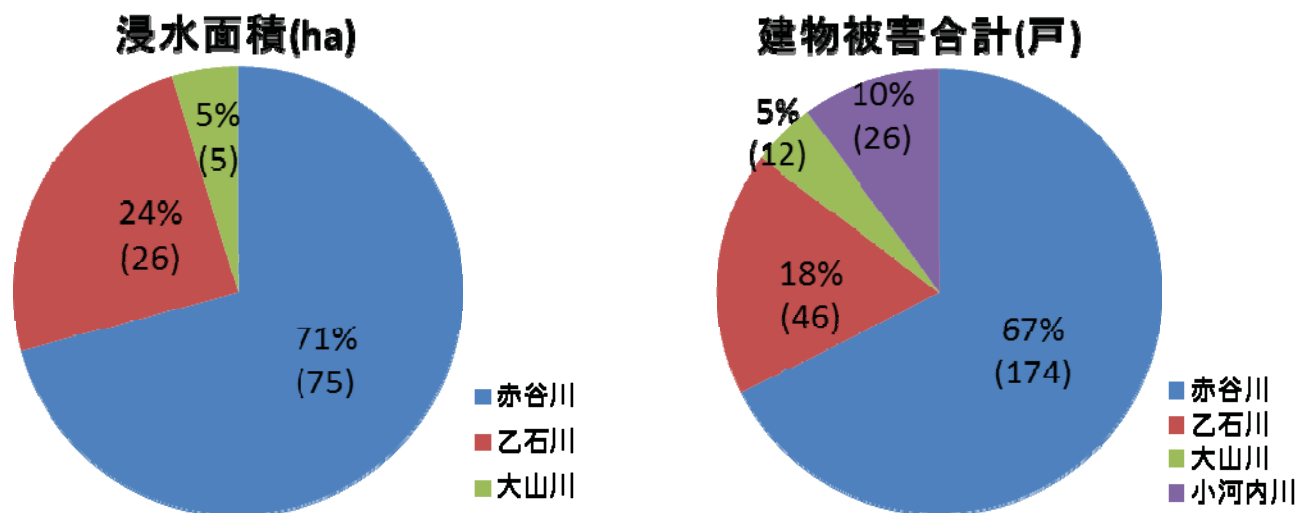
- 赤谷川の浸水面積は、支川を合わせた全体の71% (75ha)であり、次いで乙石川で24% (26ha)、大山川で5% (5ha)となっている。
- 床上・床下浸水や倒壊・流出などの建物被害は、赤谷川で全体の67% (174件)、次いで乙石川で18% (46件)、大山川で5% (12件)、小河内川で10% (26件)となっている。

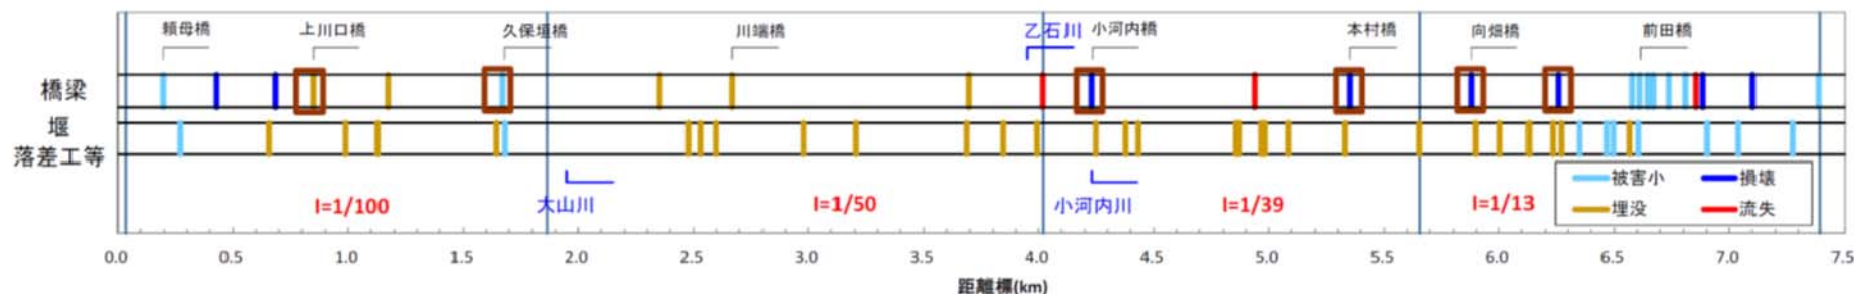
橋梁の被害

- 被災後の航空写真と現地写真から、横断工作物・橋梁の被災状況を推定した。
- 赤谷川の橋梁は、36%が被害小、32%が損壊、20%が土砂で埋没、12%が流失している。
- 堰・落差工は、24%が被害小、76%が土砂で埋没している。

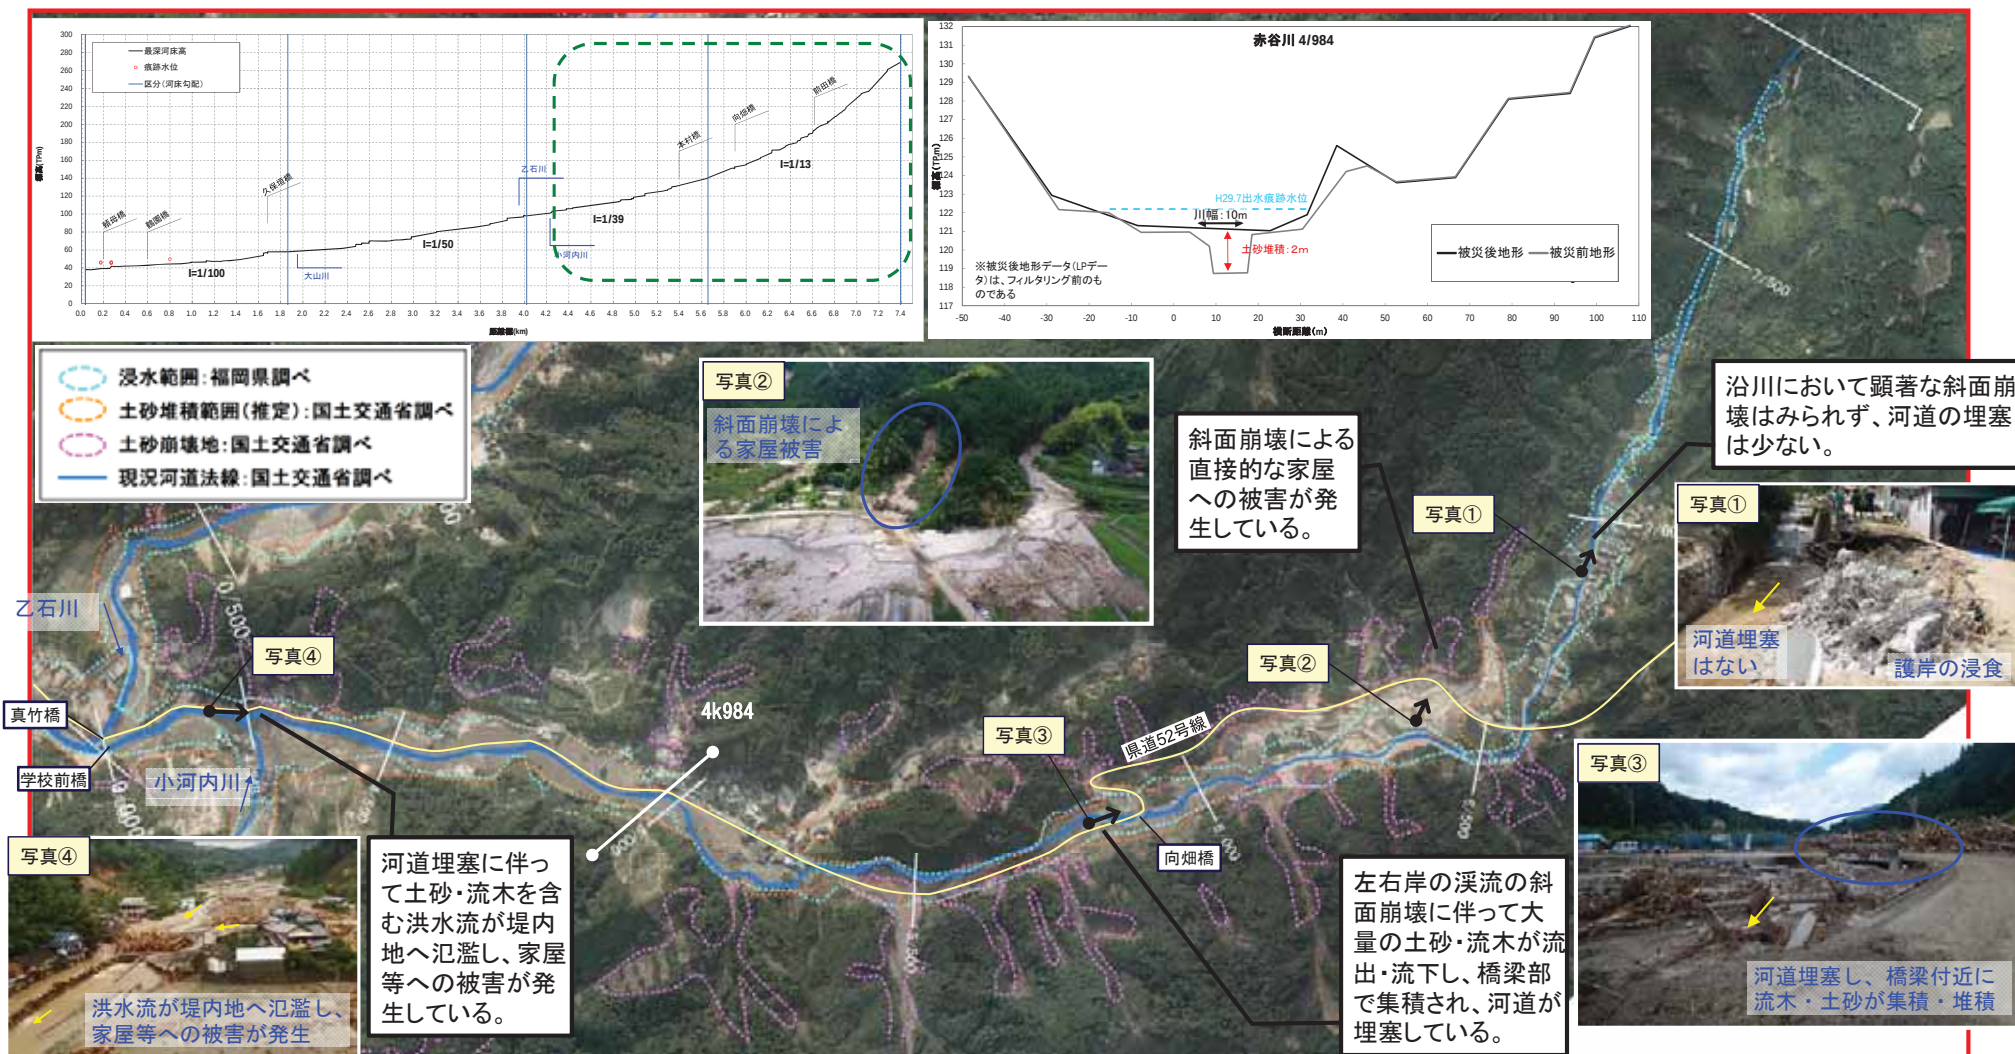
- 6k500より上流の区間は、沿川において顕著な斜面崩壊はみられず、河道の埋塞は少ない。
- 4k250～6k500の区間は、左右岸の溪流の斜面崩壊に伴って、谷地形を埋めるように大量の土砂・流木が流下している。橋梁部で流木が集積され河道が閉塞するとともに、大量の土砂により河道も埋塞している。河道埋塞に伴って土砂・流木を含む洪水流が堤内地へ氾濫し、家屋等への被害が発生し、斜面崩壊による直接的な家屋被害も発生している。

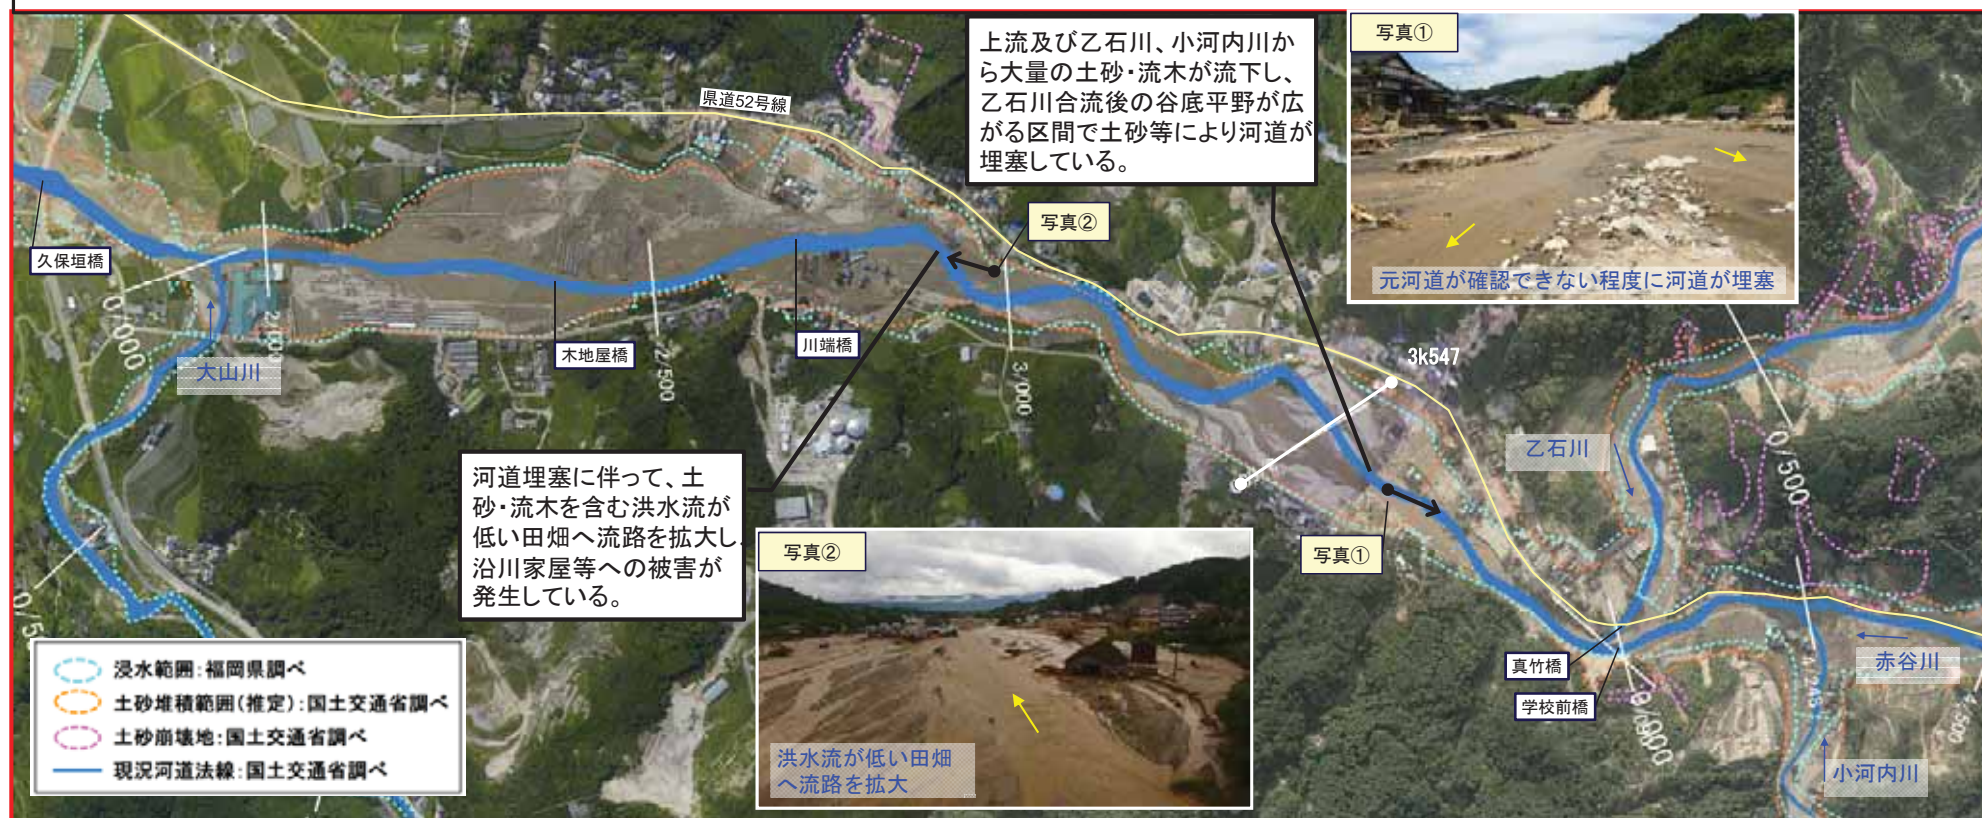
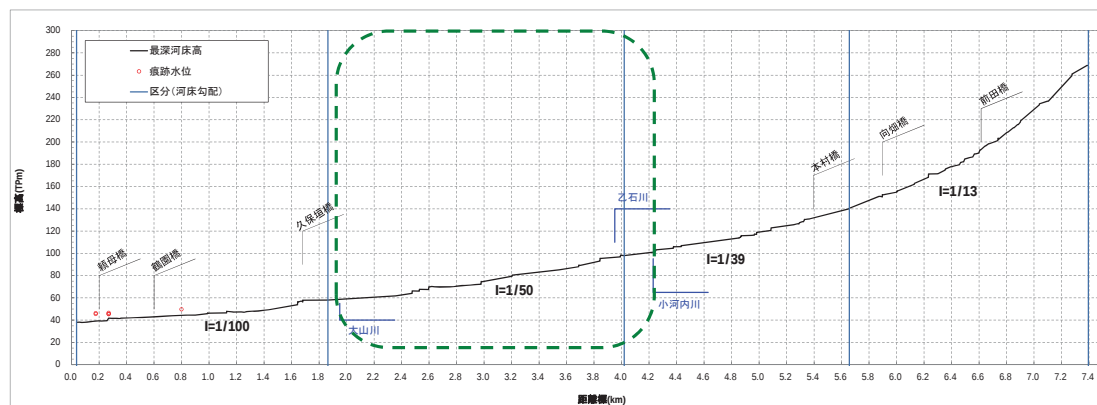
- 上流及び乙石川、小河内川から大量の土砂・流木が流下し、乙石川合流後の谷底平野が広がる区間で土砂等により河道が埋塞している。
- 河道埋塞に伴い、土砂・流木を含む洪水流が低い田畑へ流路を拡大し、沿川家屋等への被害が発生している。

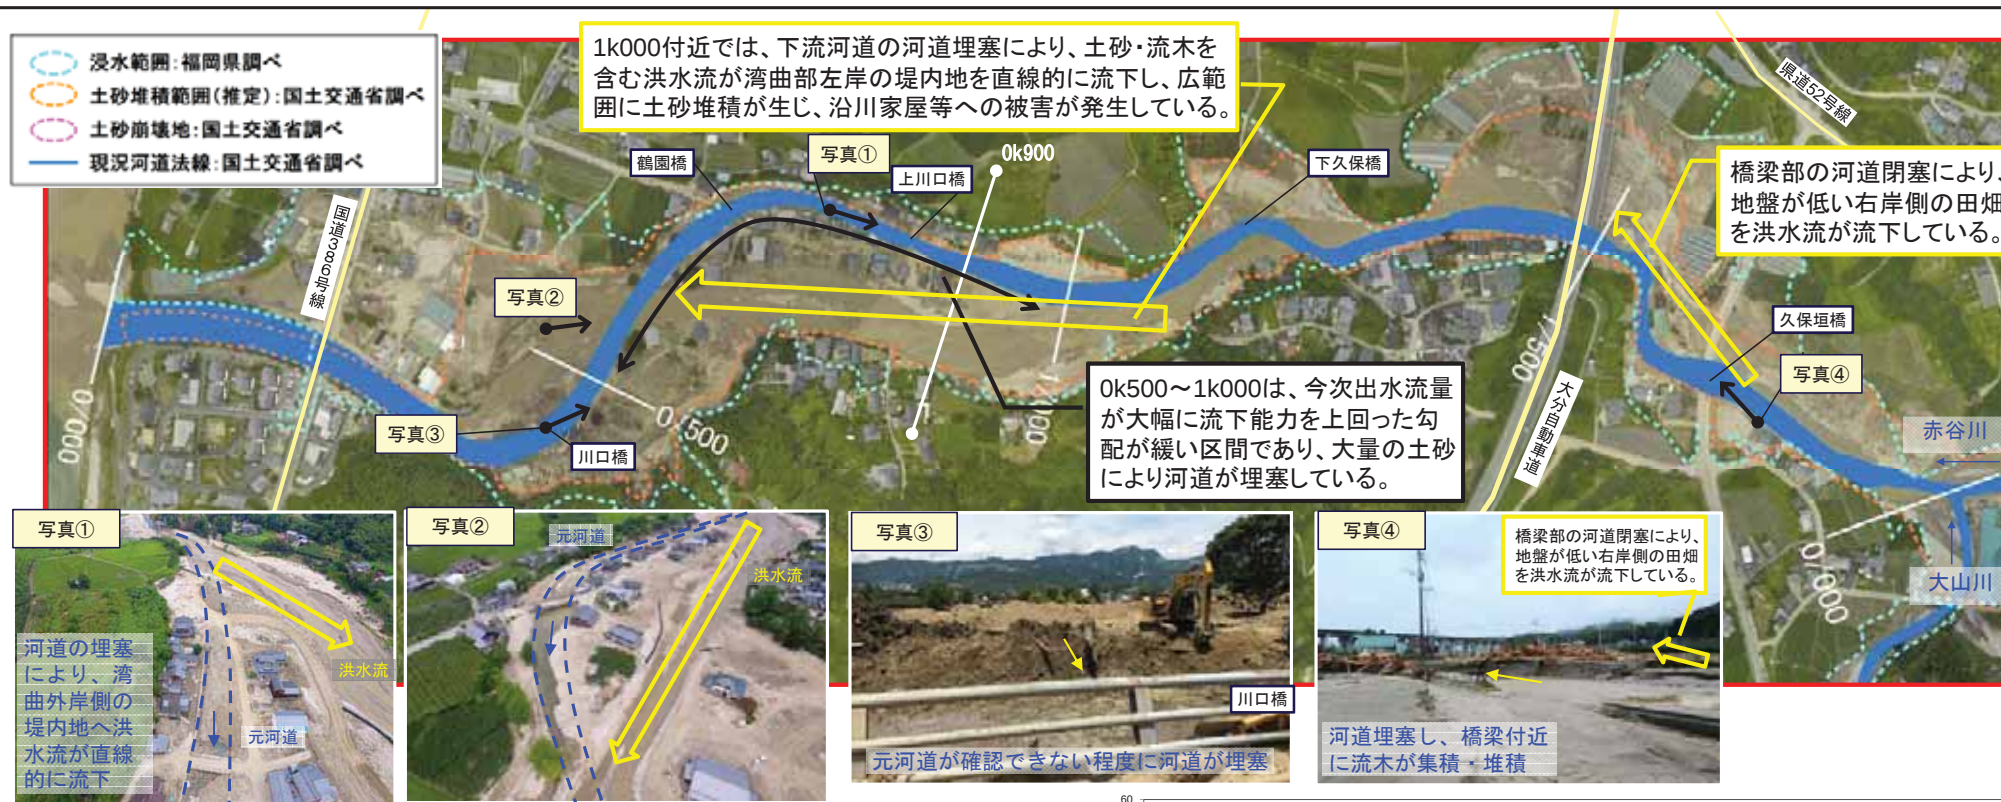
- 0k500～1k000は、今次出水流量が大幅に流下能力を上回った勾配が緩い区間であり、大量の土砂により河道が埋塞している。
- 1k000付近では、下流区間の河道埋塞により、土砂・流木を含む洪水流が湾曲部左岸の堤内地を直線的に流下し、広範囲に土砂堆積が生じ、沿川家屋等への被害が発生している。
- 1k700付近では、橋梁部の河道閉塞により、地盤が低い右岸側の田畑を洪水流が流下している。

- 
- 写真③
- 家屋の埋没
- 河道埋塞（土砂・流木の堆積）
