### 3. 赤谷川流域の状況

## (2) 九州北部豪雨による被害状況

# 1) 赤谷川流域の被災状況(斜面の崩壊状況①)

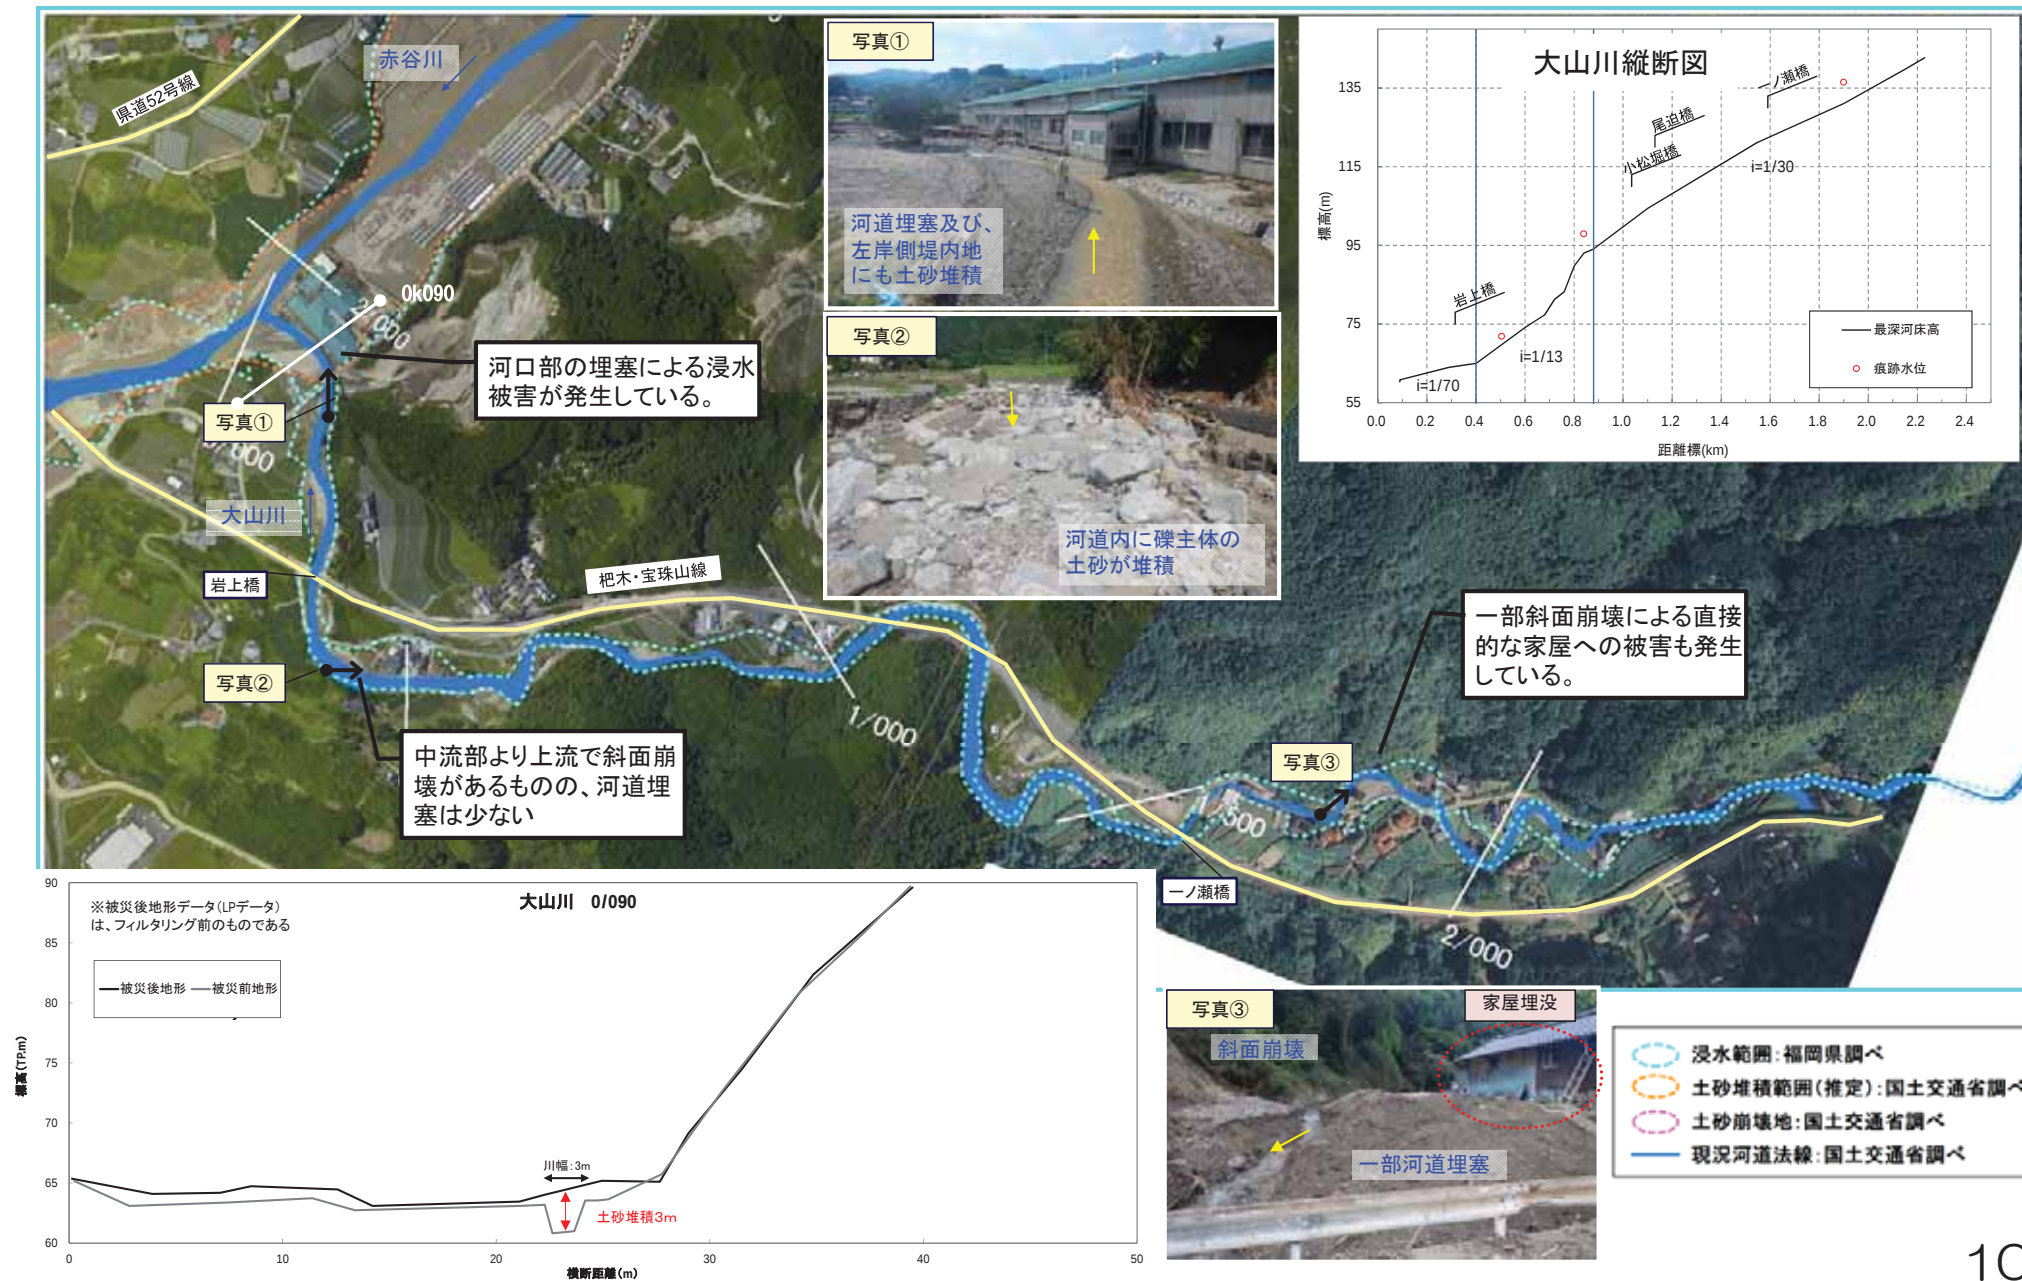
- 中流部より上流で斜面崩壊があり、赤谷川合流部で河道埋塞が発生しているが、河道埋塞は少ない。
- 河口部の埋塞による浸水被害が発生し、一部斜面崩壊による直接的な家屋への被害も発生している。

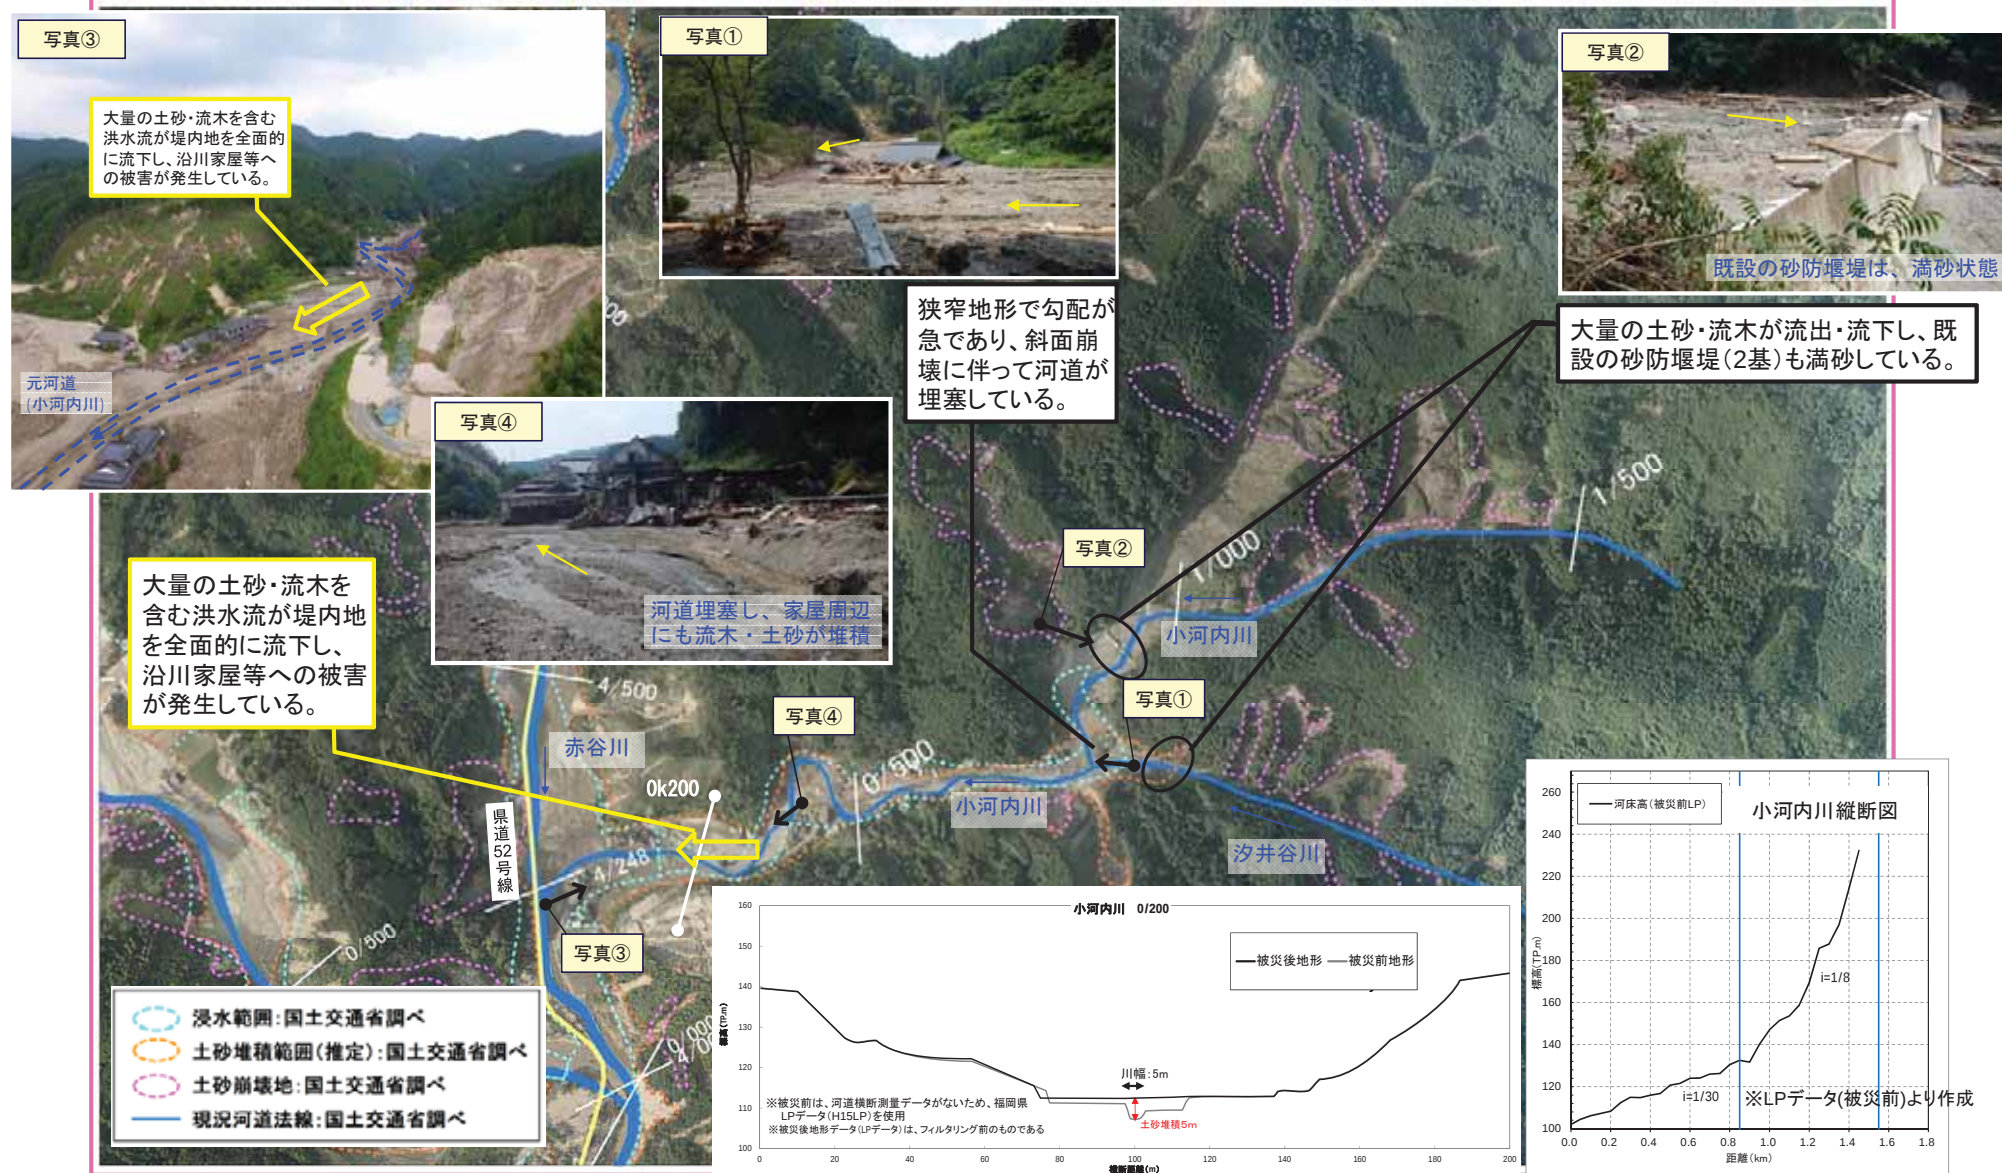
- 狭窄地形で勾配が急であり、斜面崩壊に伴って河道が埋塞している。大量の土砂・流木が流出・流下し、既設の砂防堰堤(2基)も満砂している。
- 大量の土砂・流木を含む洪水流が堤内地を全面的に流下し、沿川家屋等への被害が発生している。

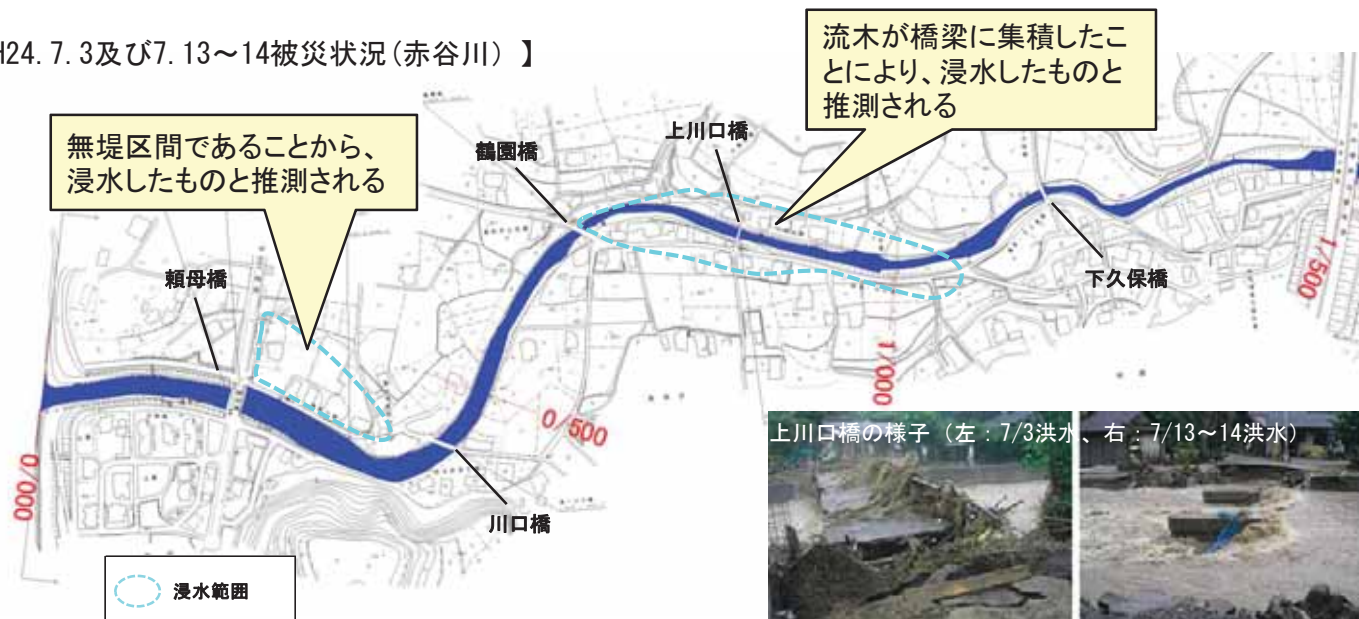
上川口橋の様子（左：7/3洪水、右：7/13～14洪水）

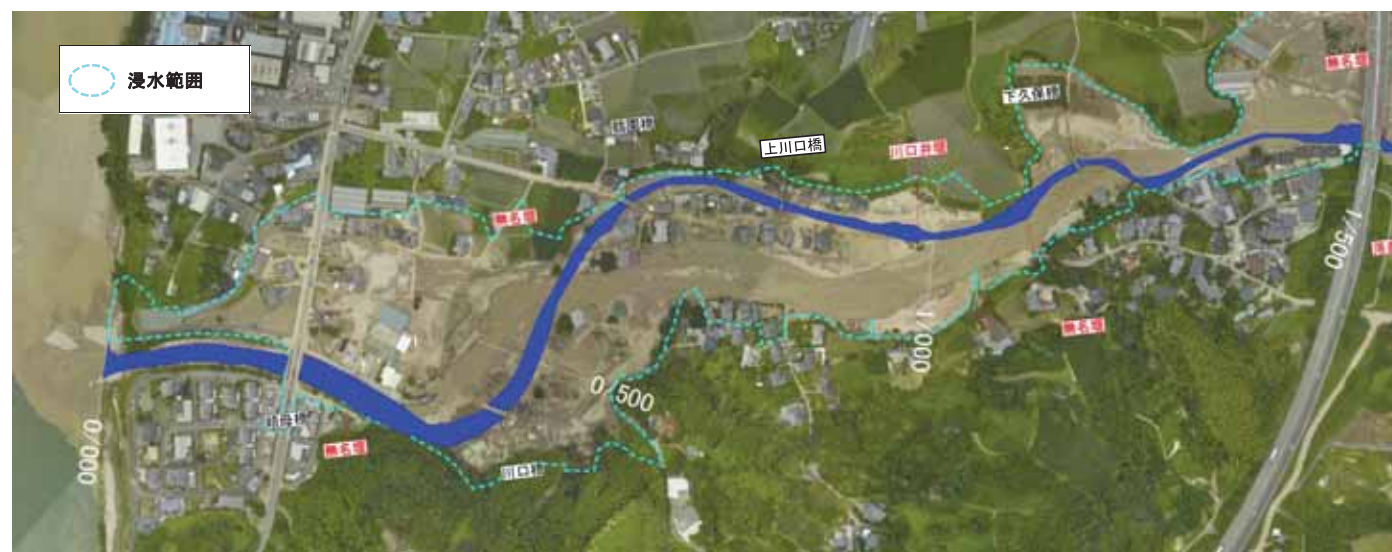
■ 今回の出水では、平成24年7月出水と比較し、約2倍の流出量となったことに加え、土砂や流木が大量に流下したことによって、家屋の流出、浸水範囲の拡大等、甚大な被害が発生した。

上川口橋付近の様子(H29.7洪水後)

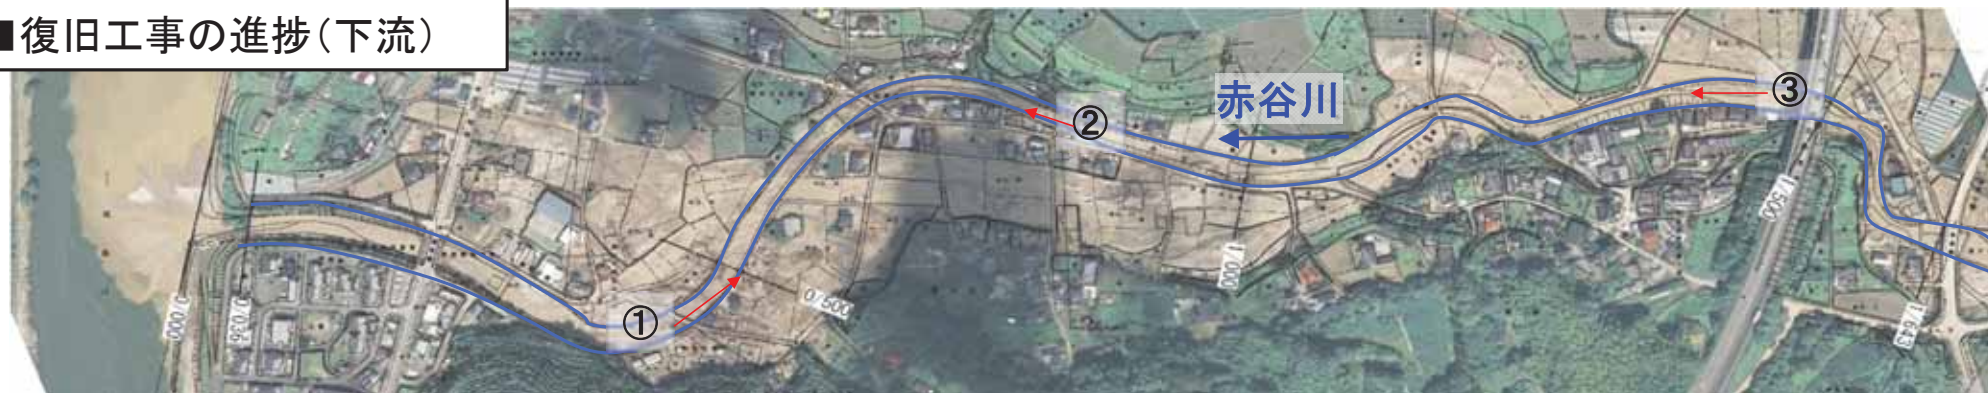
①着工前(0k400付近)

土砂により埋塞した河道の復旧工事

土砂等を除去した河道

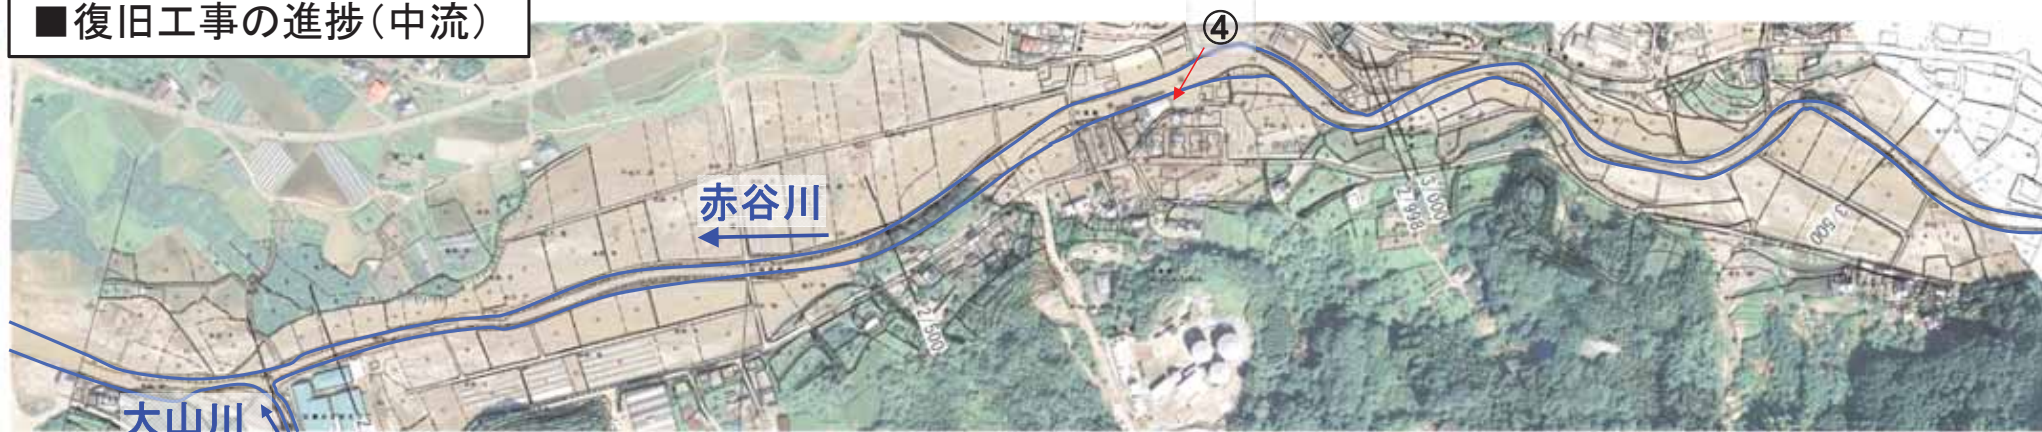
④着工前(2k800付近)

大型土のうを据え付けて河道を掘削

土砂等を除去し河積を確保

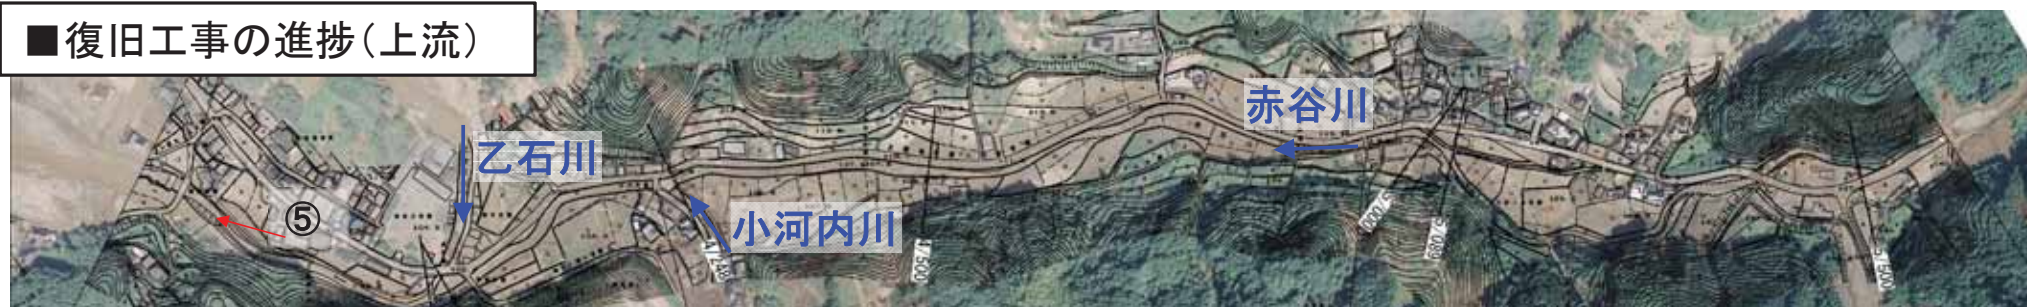
⑤着工前(3k700付近)

住家前に大型土のうを据え付けて、  
河岸侵食を防止

土砂等を除去し河積を確保
