筑後川右岸流域 河川・砂防復旧技術検討委員会(第3回) ～ 平成29年7月九州北部豪雨 ～

平成29年10月18日
九州地方整備局・福岡県

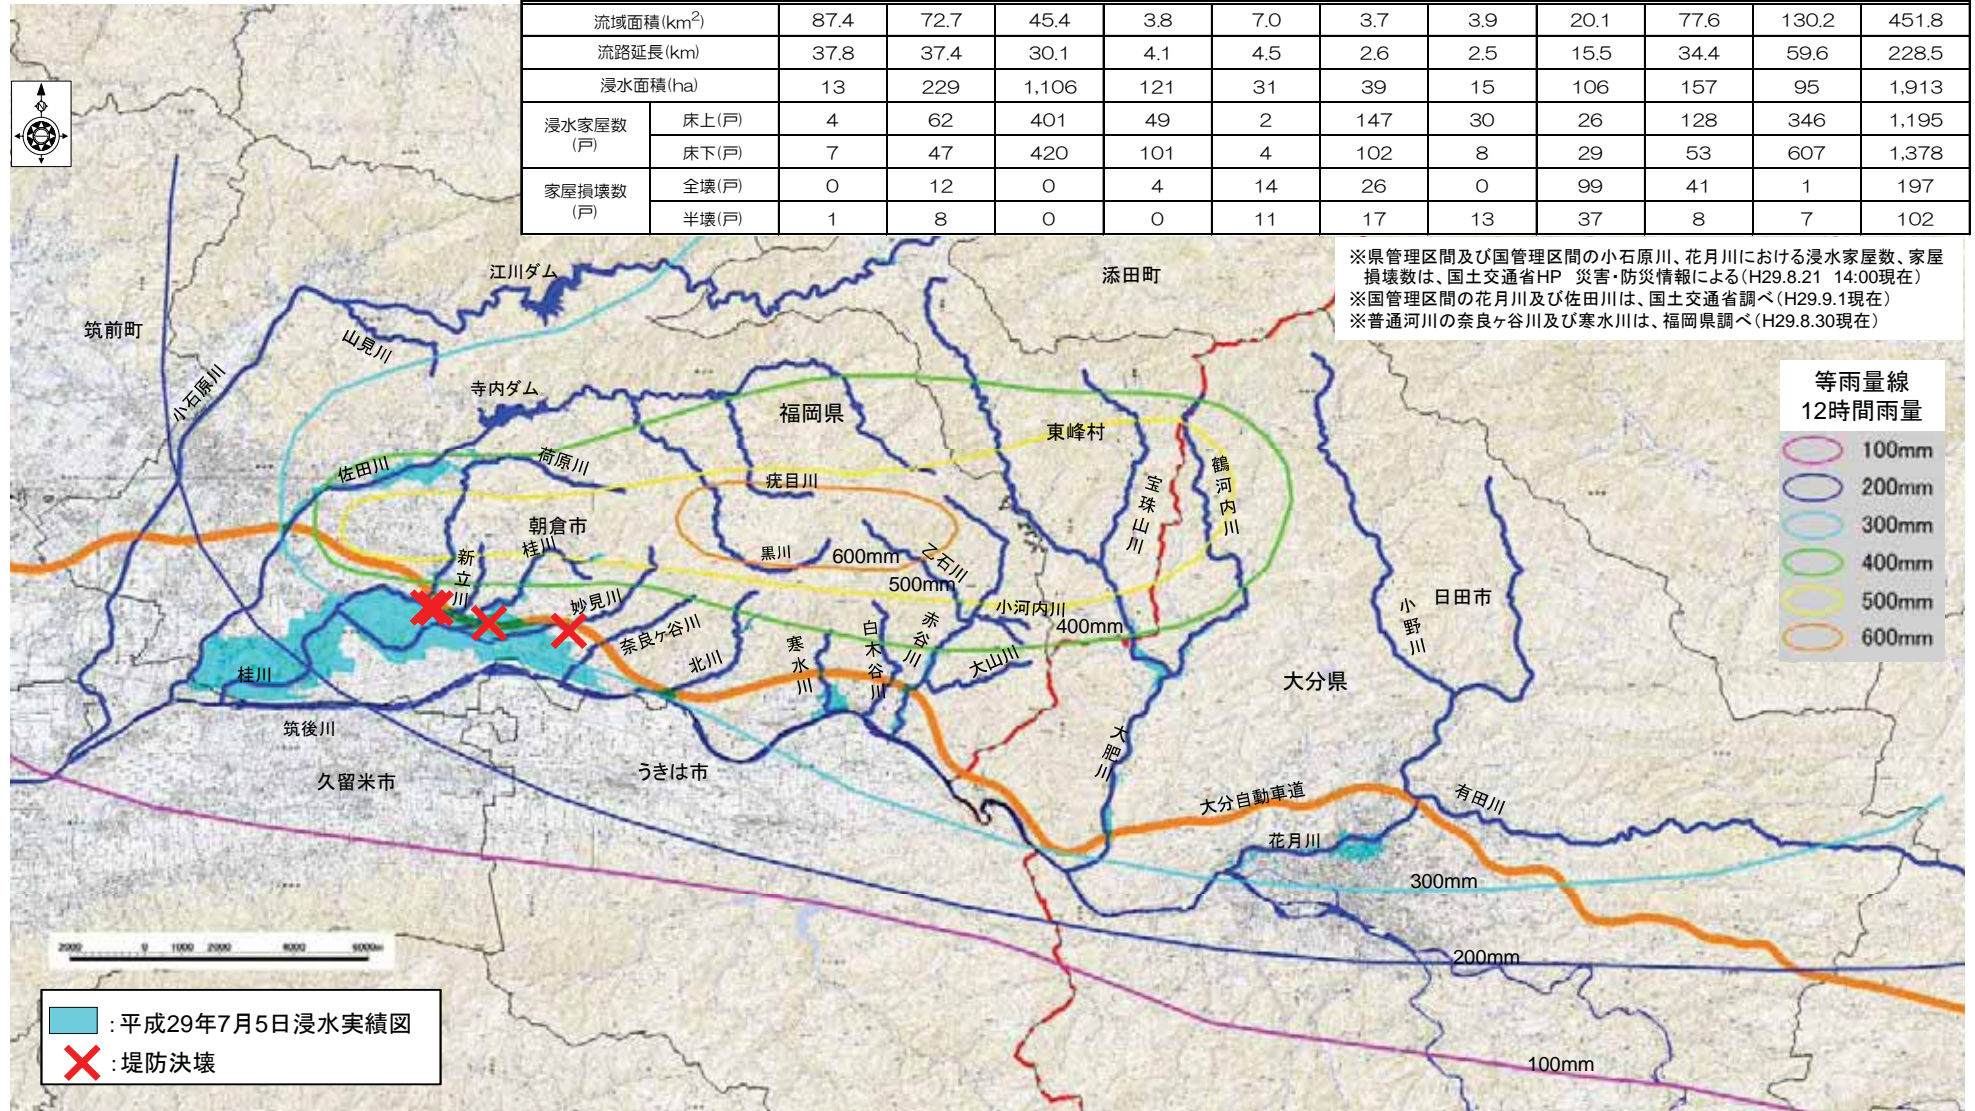
筑後川右岸流域における浸水実績図及び等雨量線図(観測所最大12時間雨量)

■平成29年7月出水では、筑後川右岸流域の河川において、浸水面積1,913ha、床上浸水1,195戸、床下浸水1,378戸、全壊家屋197戸、半壊家屋102戸の浸水被害が生じた。(内水被害も含まれる)

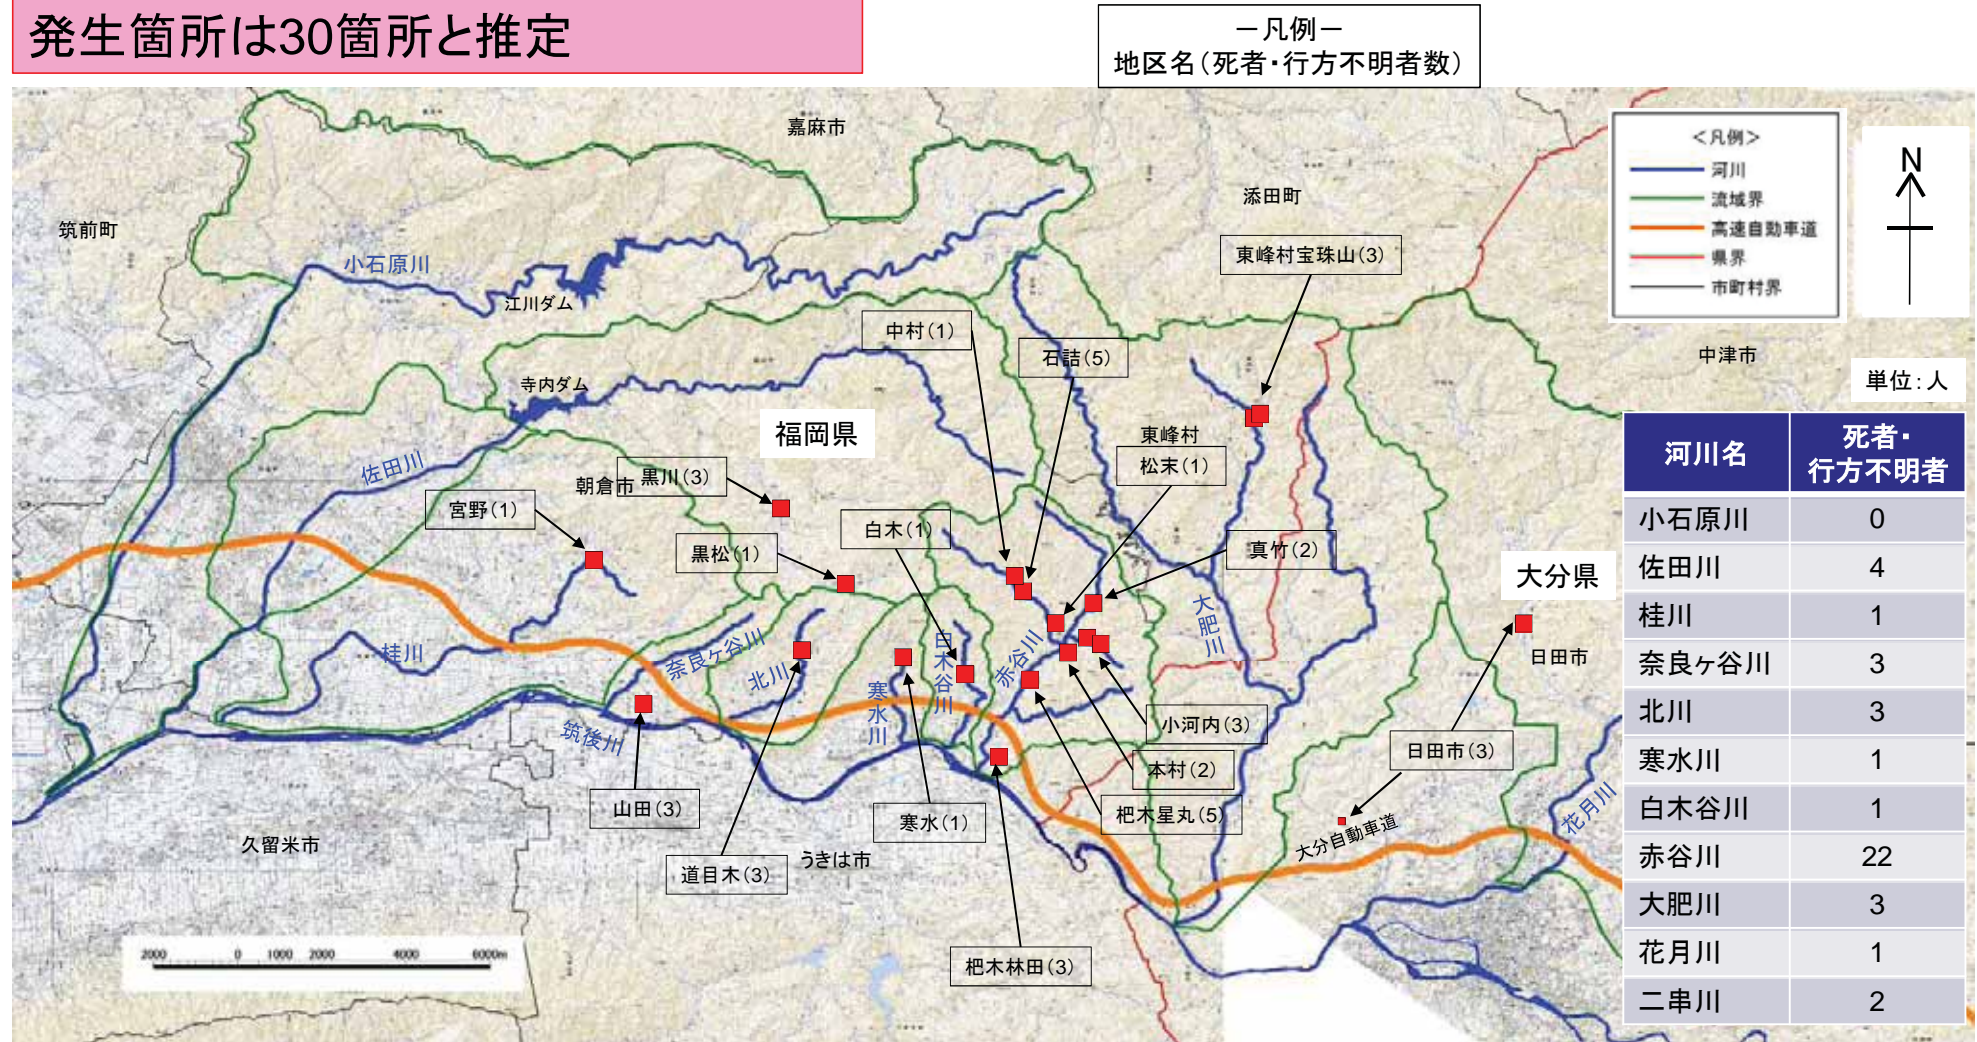
死者・行方不明者の推定発生箇所

- 静岡大学牛山教授の災害後調査結果資料¹⁾では、死者・行方不明者発生推定箇所別の死者数を整理されている。
- 今次災害の死者・行方不明者41名のうち、半数以上の22名が赤谷川流域内で被災していたと推定される。

死者37人、行方不明者4人、計41人²⁾
発生箇所は30箇所と推定

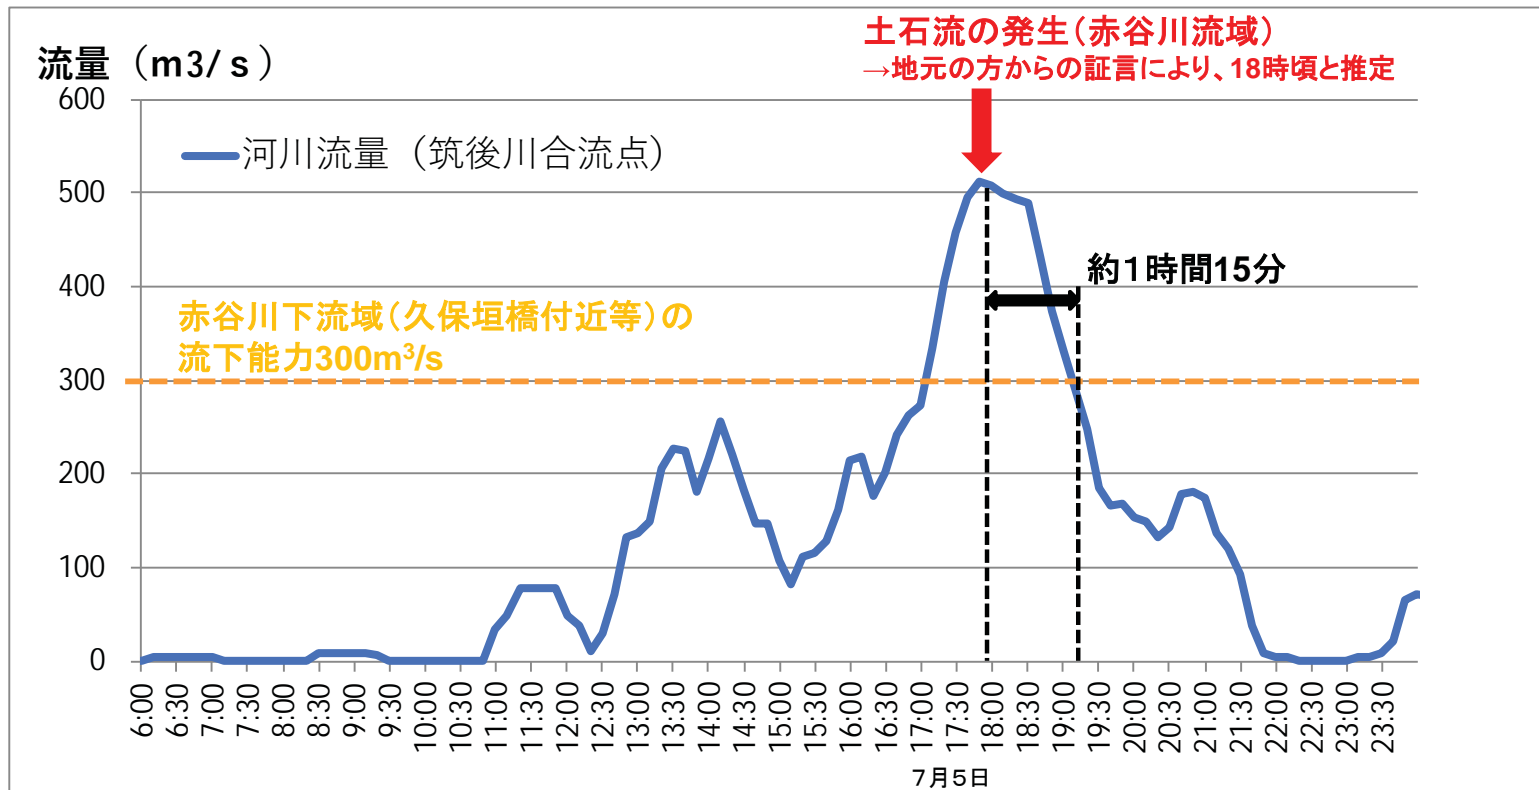
赤谷川の河川流量波形(合理式での推定値)

- 赤谷川流域での土石流の発生時刻である7月5日18時頃は、赤谷川での河川流量がピーク(約520m³/s)となった時刻とほぼ一致する。
- その後、約1時間15分間に渡り、赤谷川下流域の流下能力(久保垣橋付近等で300m³/s程度)を上回る河川流量が継続していた。
- このため、崩壊等により流出した土砂が、洪水流により、下流にまで運搬されたものと考えられる。

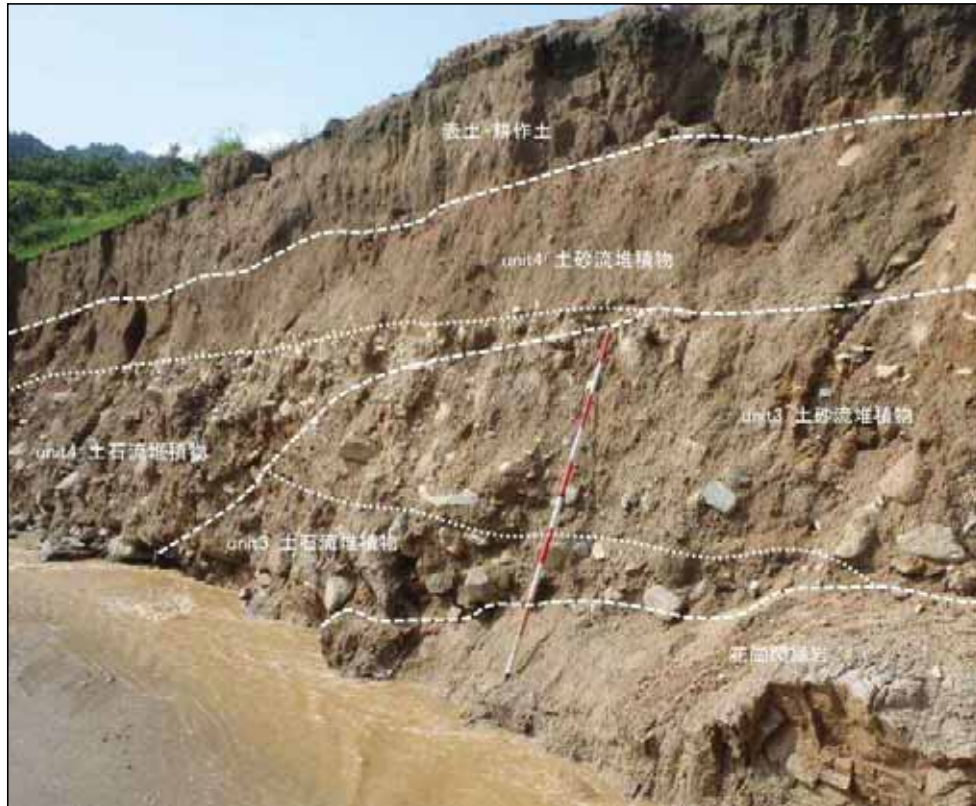
■今次の土砂災害の崩壊面からも、過去の土石流堆積物こくていへいやをみることができ、赤谷川流域の谷底平野に広がる集落・田畑・竹林などが、土石流堆積物の上に形成されていることがわかる。

乙石川0k200付近の崩壊面に見る過去の土石流堆積物
「【速報】平成29年7月九州北部豪雨災害 赤谷川～乙石川で発生した土石流・土砂流堆積物の特徴, 応用地質学会」より引用

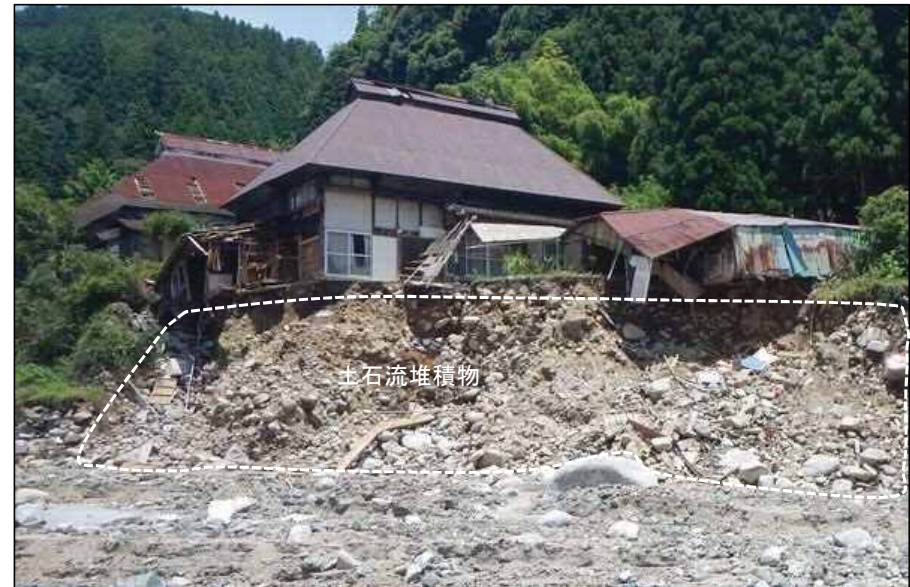
乙石川2k500付近の家屋下部侵食面に見る過去の土石流堆積物

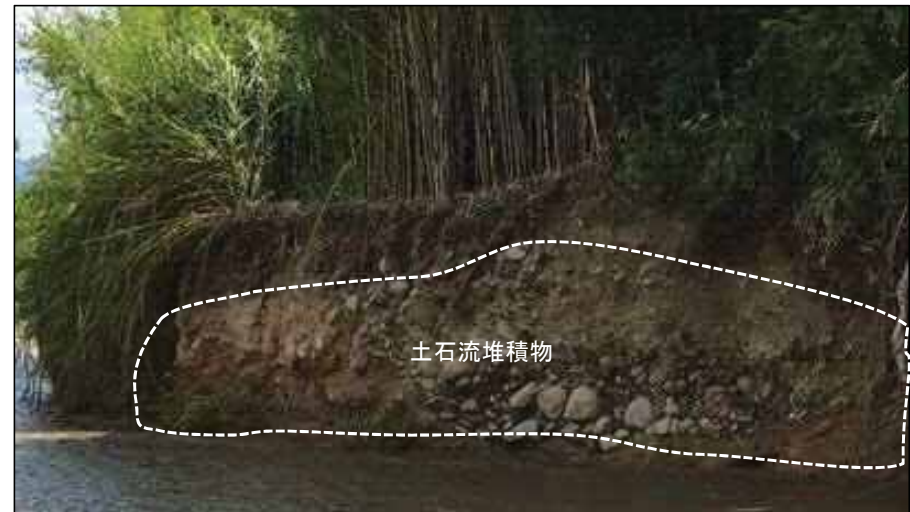
赤谷川1k200付近の竹林侵食面に見る過去の土石流堆積物

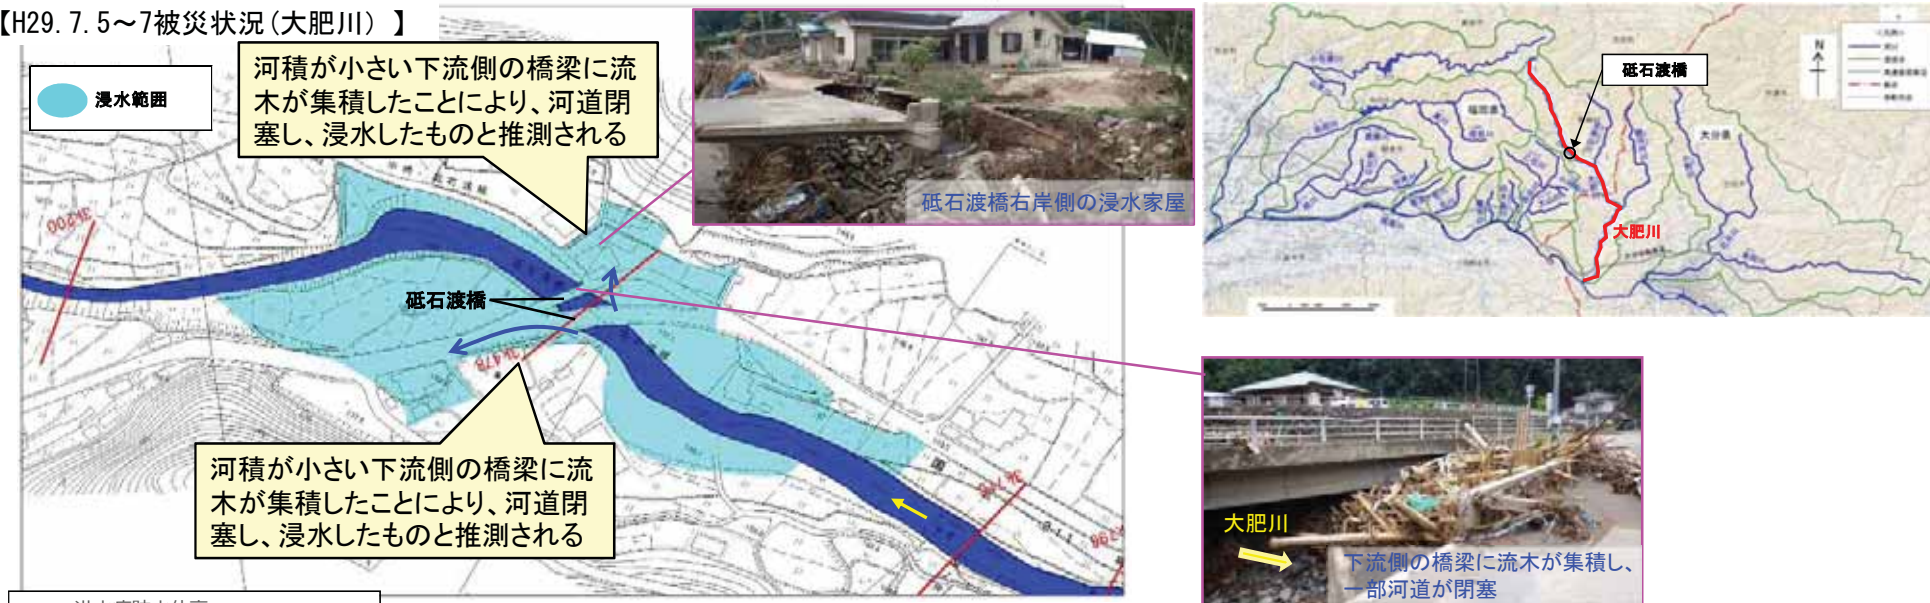
【H29. 7. 5~7被災状況(大肥川)】

■大肥川では、橋梁部に流木が集積し、水位の堰上げに伴う浸水被害が生じている。

砥石渡橋付近の検証結果
(大肥川 3k478付近)

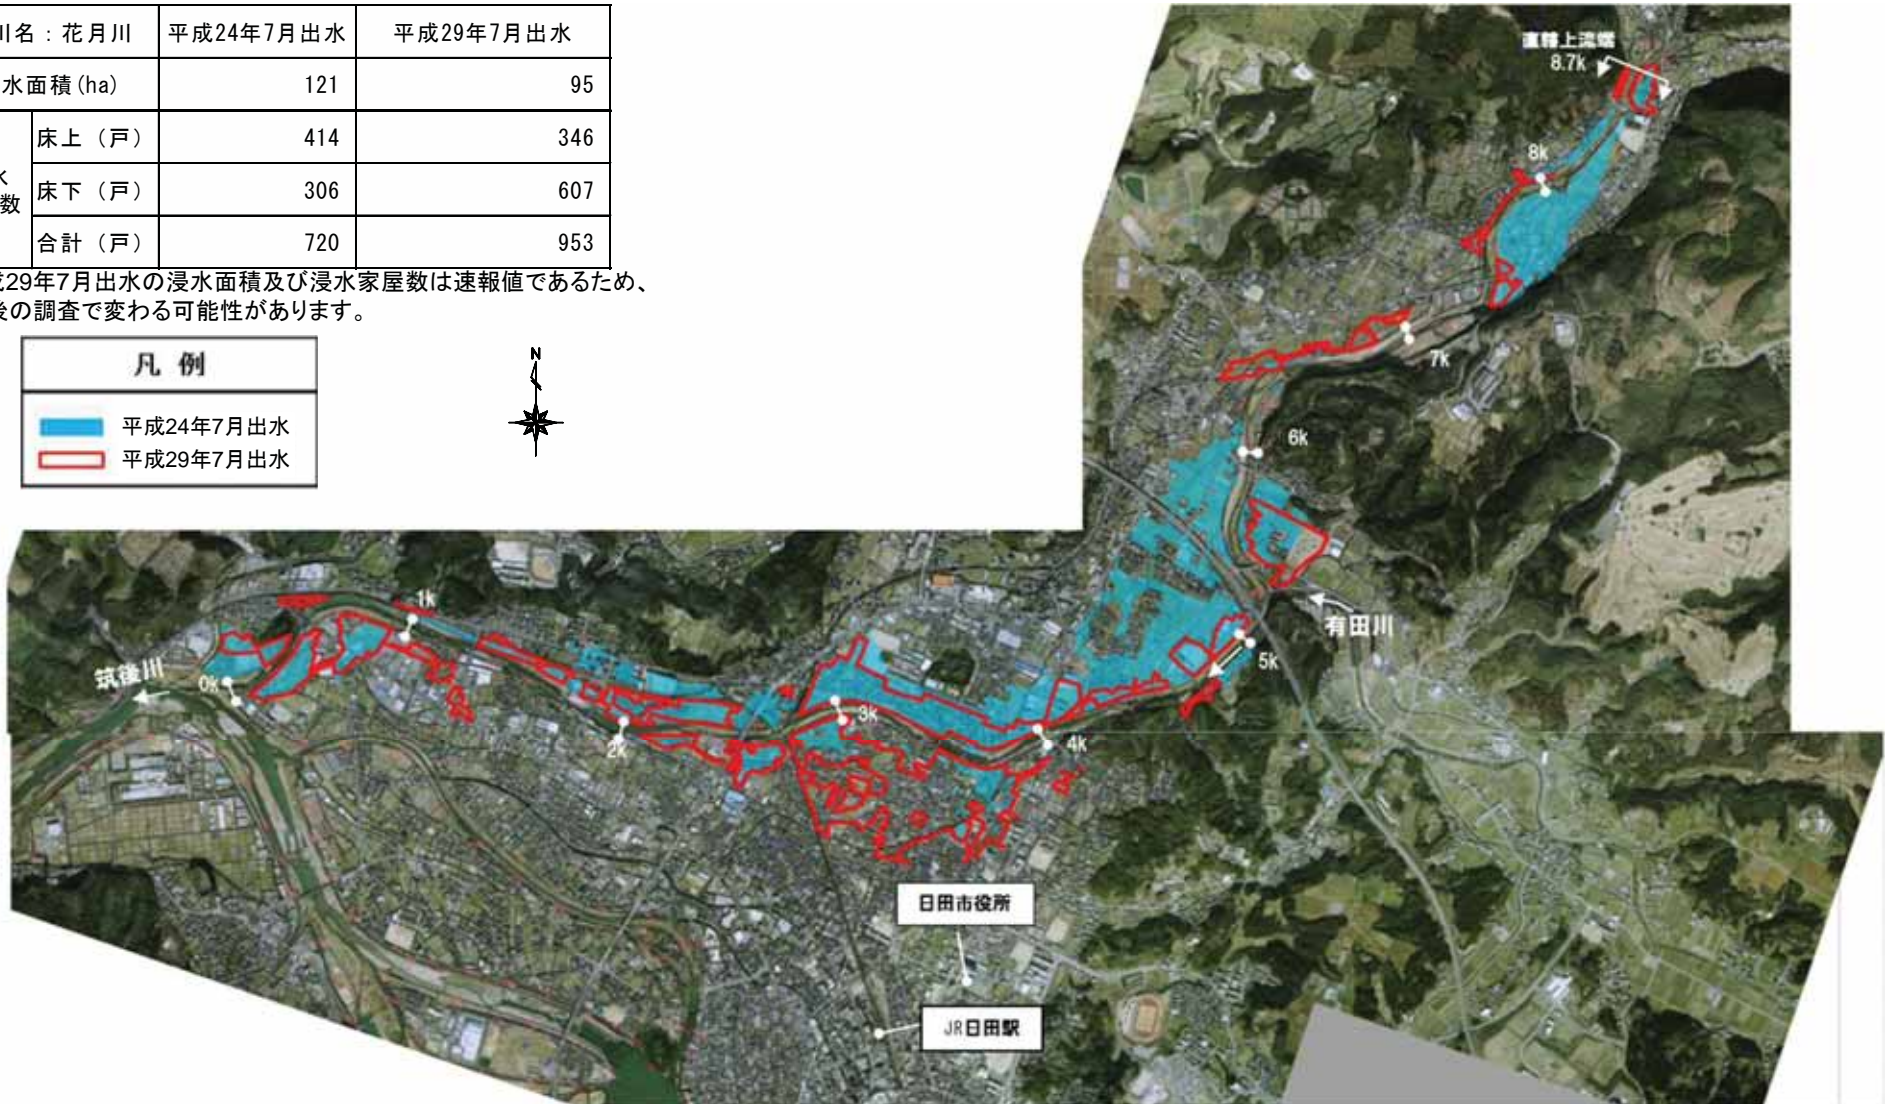
花月川における浸水範囲

■筑後川右岸流域では、平成24年の九州北部豪雨により甚大な被害が発生した花月川で激特事業が完了していたが、平成24年7月洪水を上回る規模の今次出水で再び浸水被害が発生している。

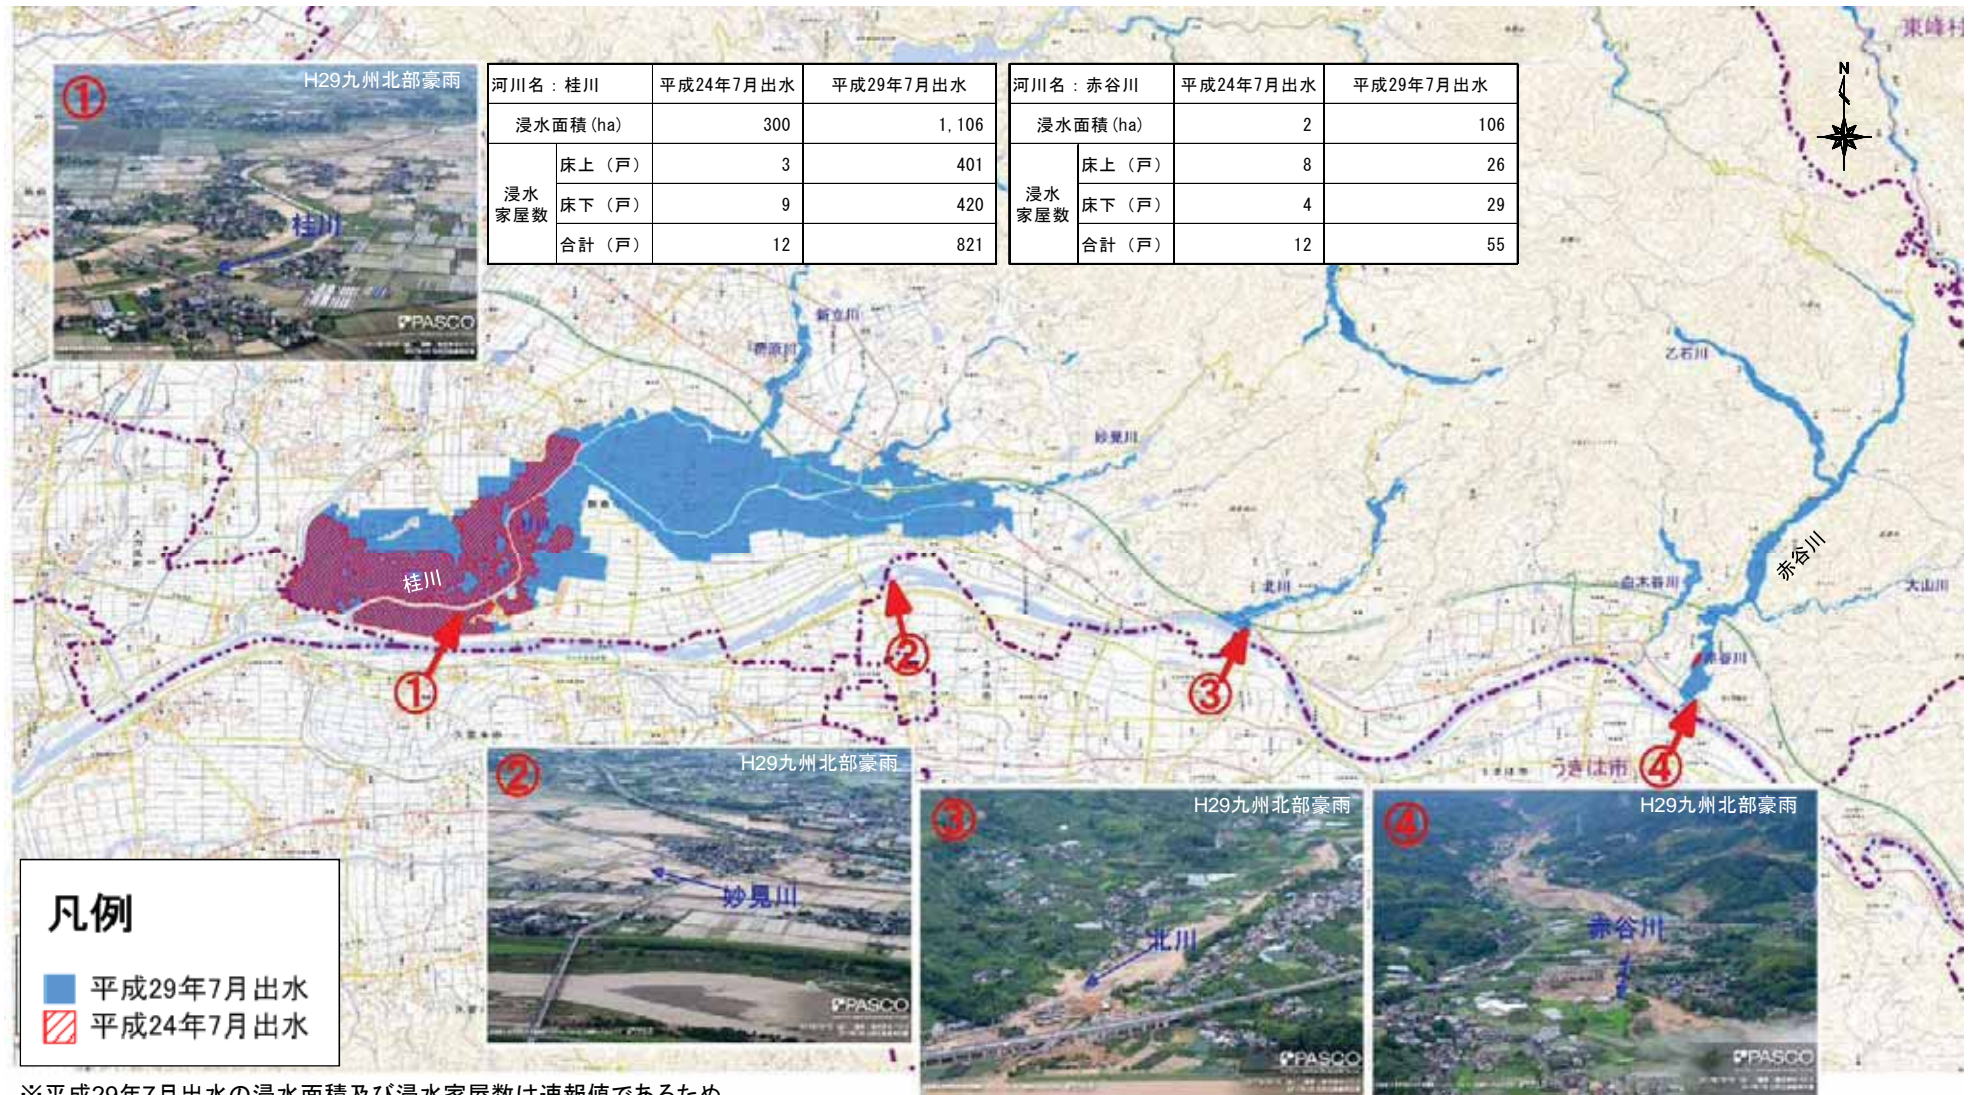
赤谷川及び桂川等における浸水範囲

■ 赤谷川や桂川などの他河川もこれまでも浸水被害が発生しており、河川整備が進められているものの、整備規模を上回る洪水により浸水被害を受けている。

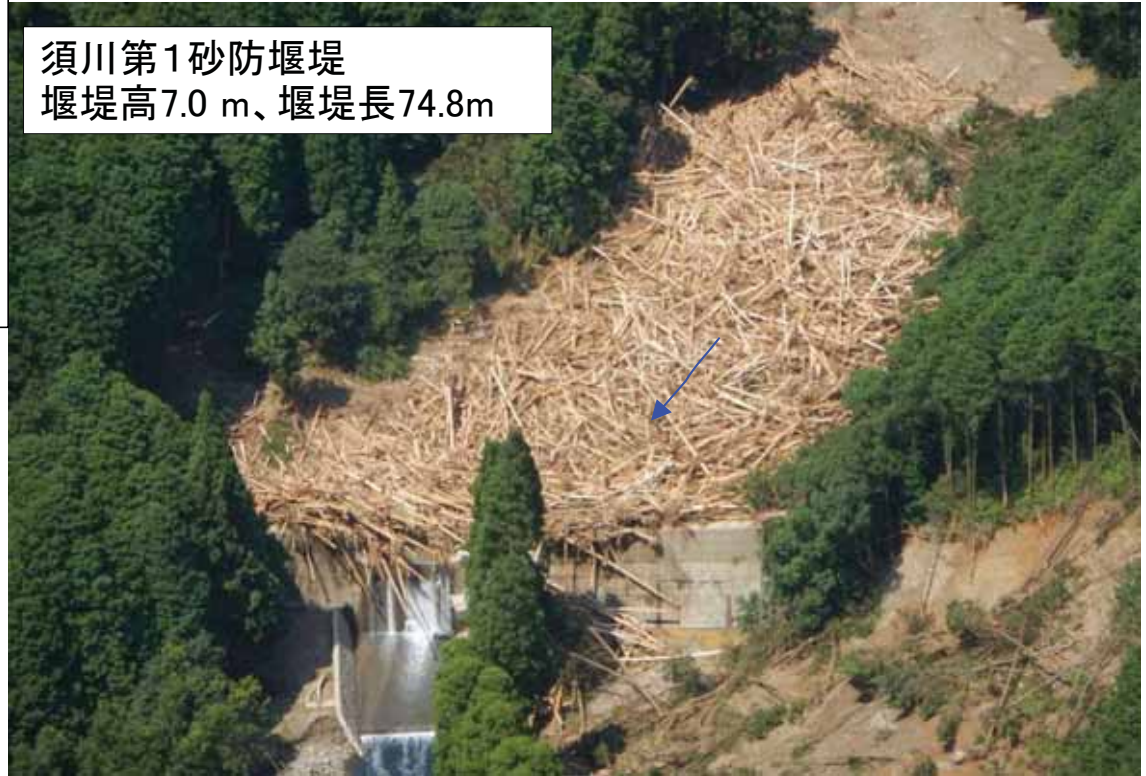
須川第1砂防堰堤
堰堤高7.0 m、堰堤長74.8m

- 福岡県朝倉市須川に流れる妙見川では、豪雨により多数の斜面崩壊等が発生したが、既設砂防堰堤が土砂・流木を捕捉した。流木捕捉量は16,500m³(推定値、空隙込み)。
- これにより、下流の人家等への被害が軽減されたと推測される。
