4. 赤谷川流域の状況

(2) 九州北部豪雨による被害状況

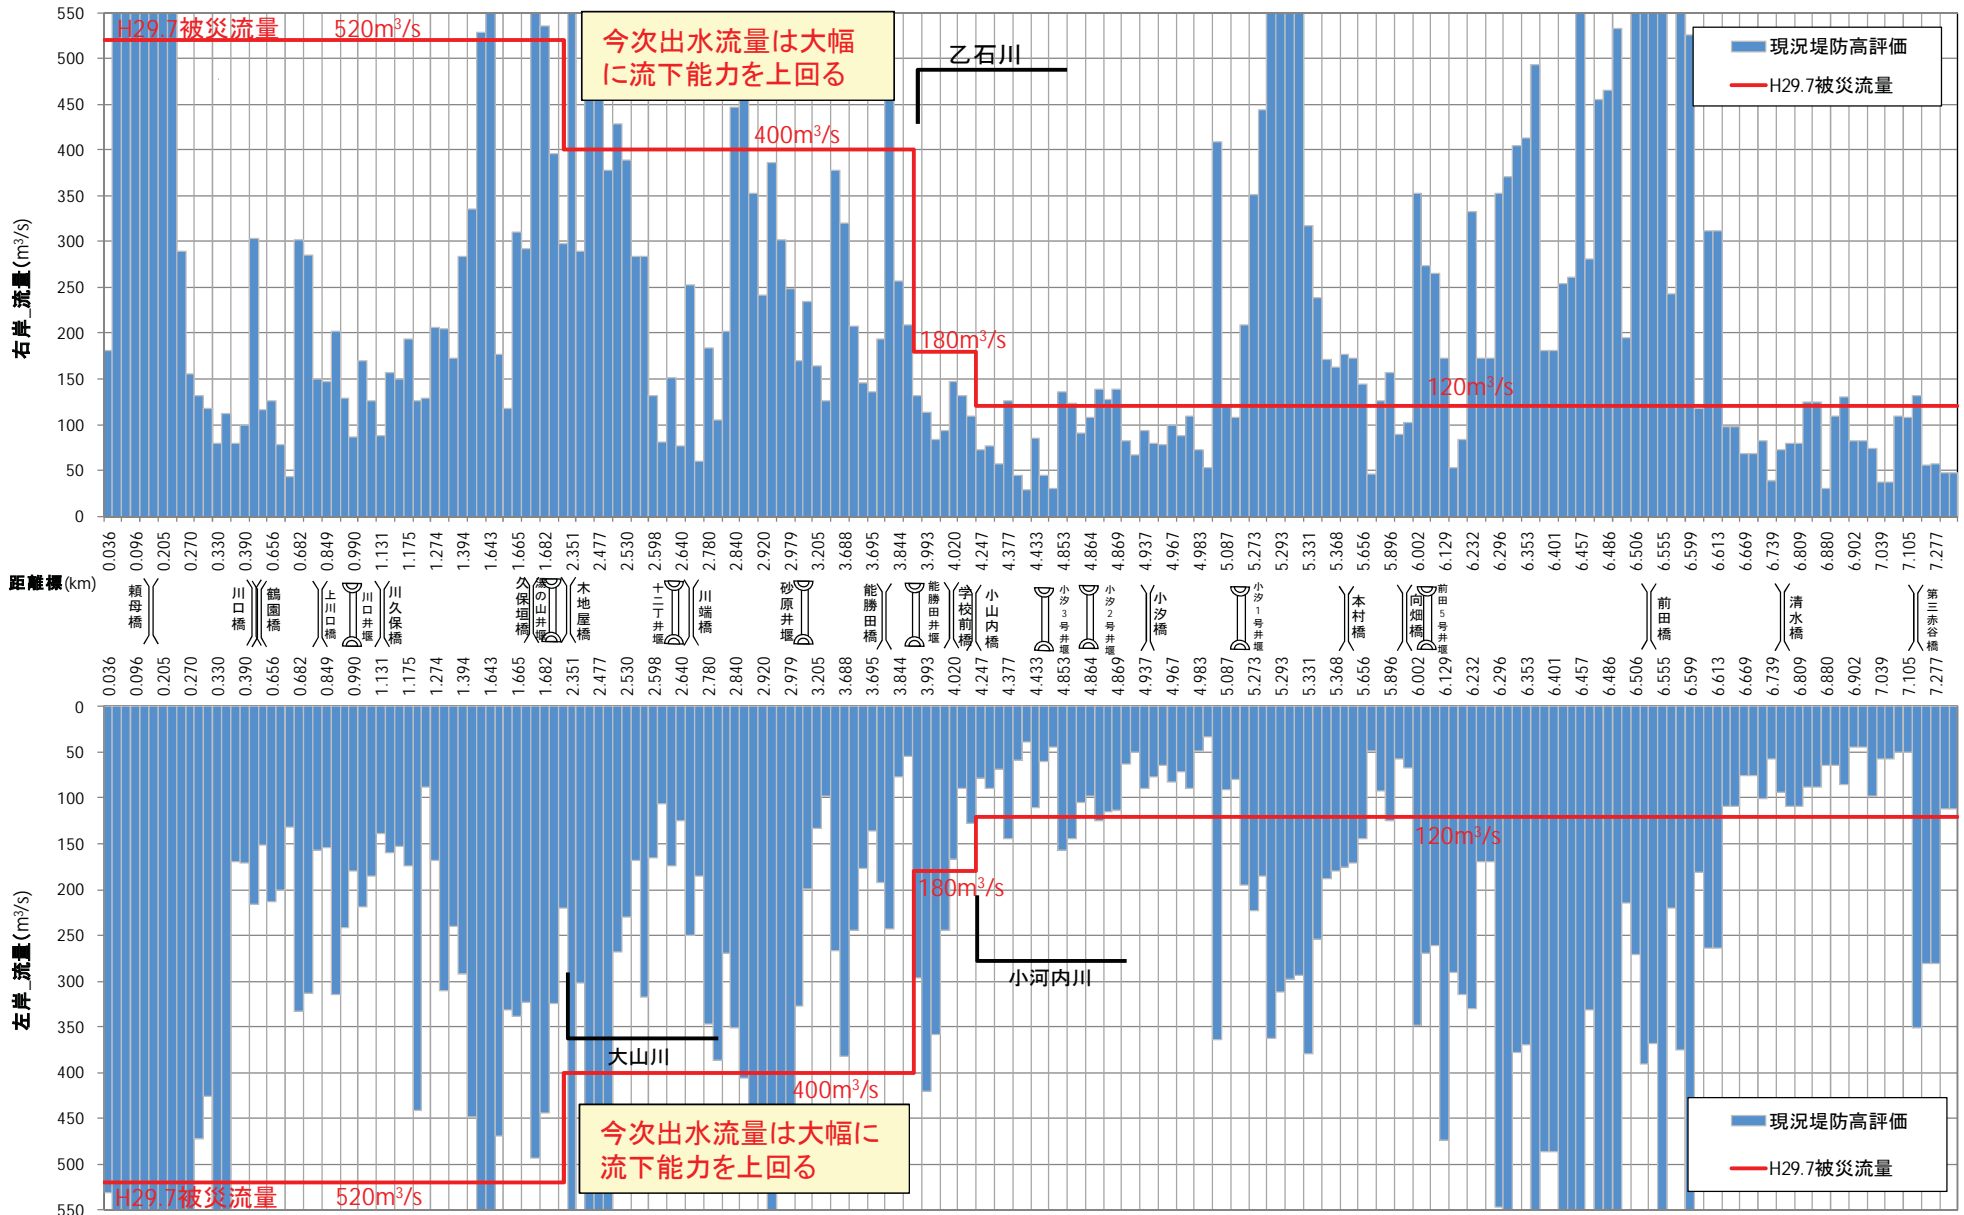
赤谷川流下能力図(H17時点)

■ 今次出水流量は、赤谷川の流下能力を上回っている箇所が多く、特に頼母橋～久保垣橋の区間で流下能力50～300m³/s程度と低い。

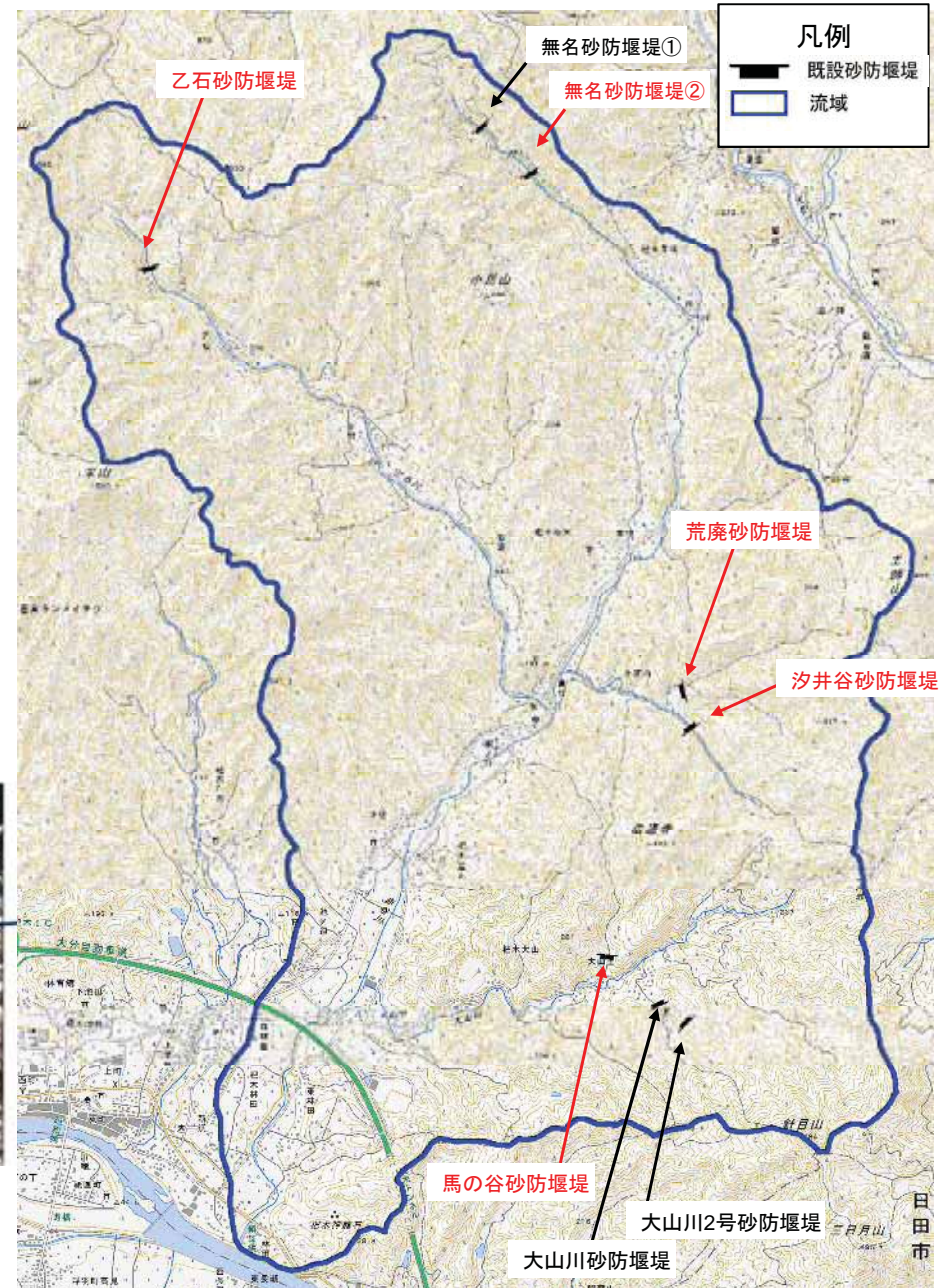
■ 乙石砂防堰堤、汐井谷砂防堰堤など5施設で、土砂・流木の捕捉を確認している。

被災前は5割未満の堆砂であったが、被災後は満砂状態である

被災前も満砂に近いが、被災後は土砂、流木ともに堆積がみられる

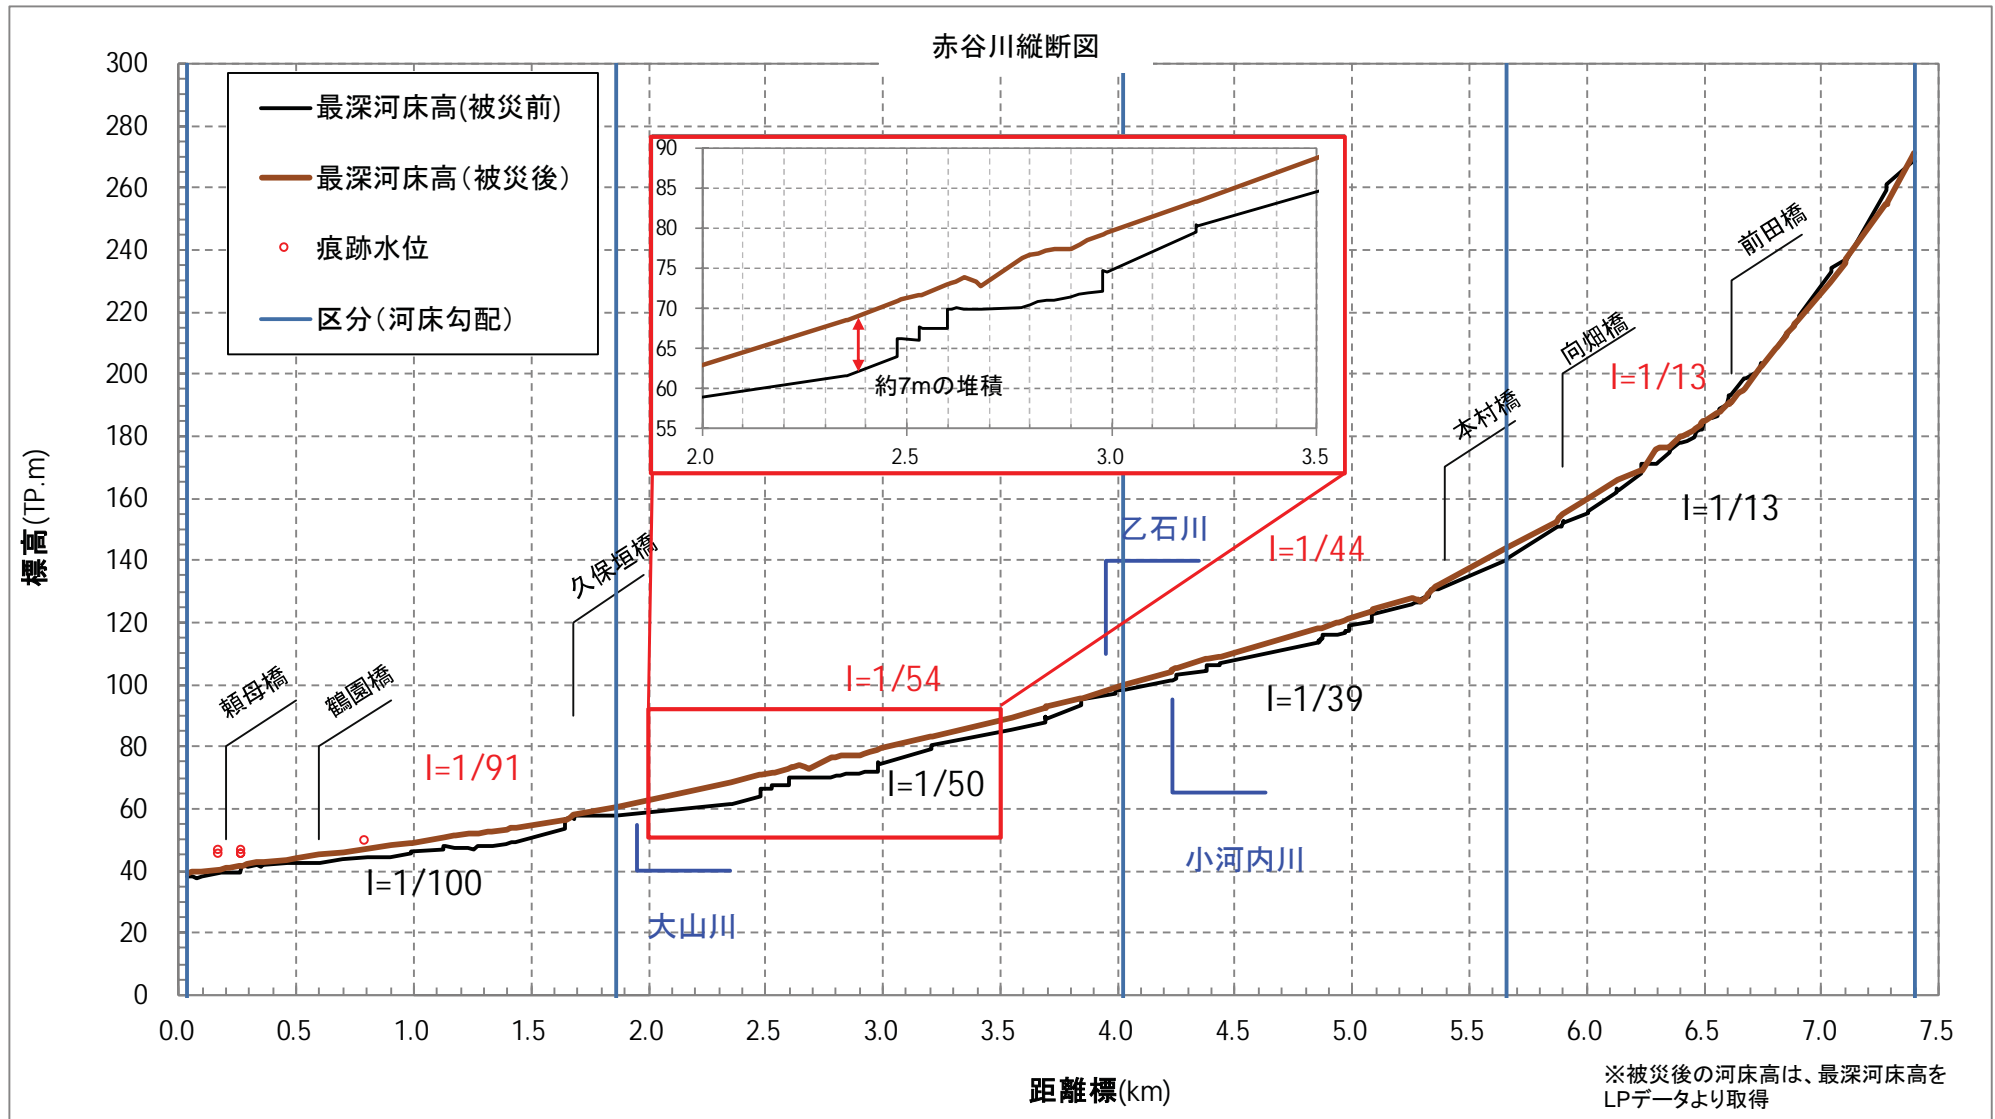
河床高縦断面形(赤谷川)

■ 赤谷川の河床勾配は、土砂堆積等の影響で出水前後でみると1k600より上流側が緩勾配化し、下流側が急勾配化している。

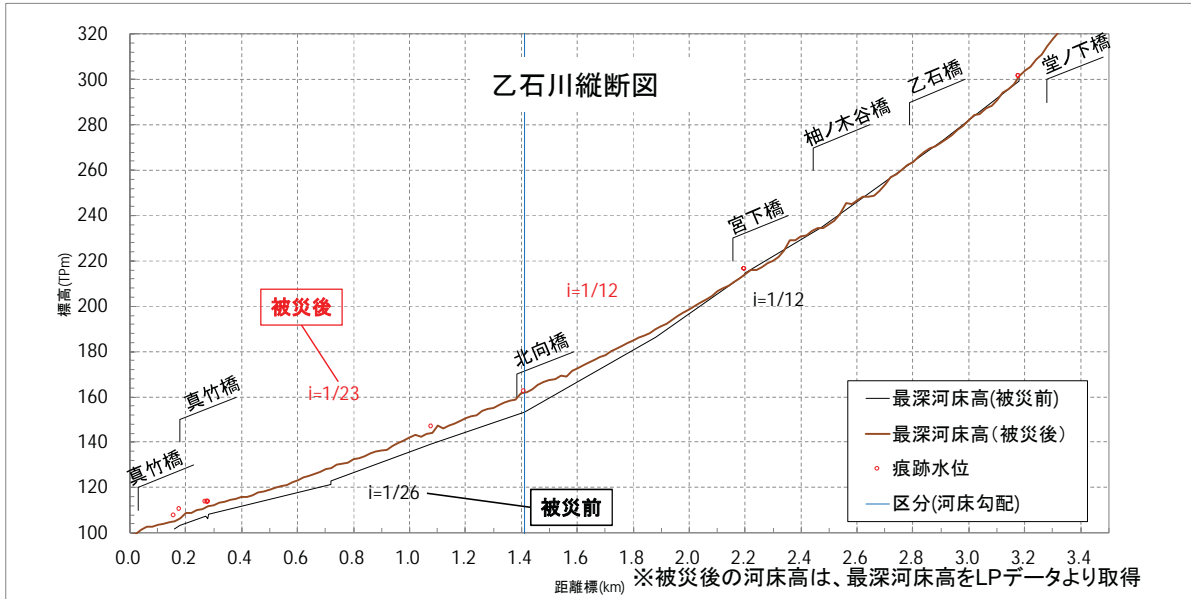
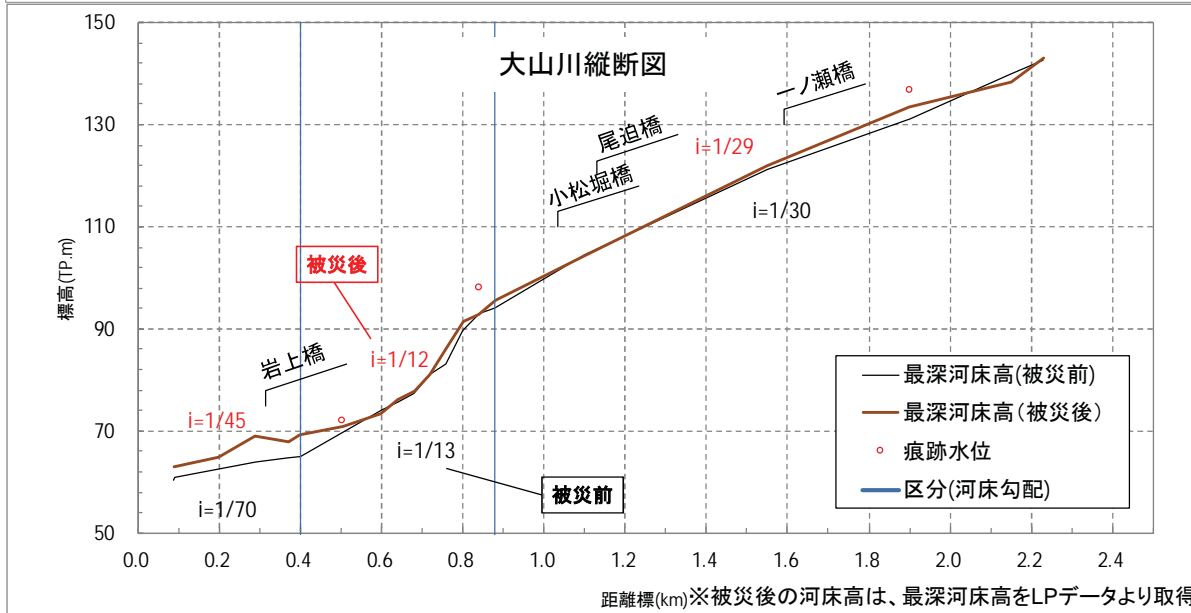
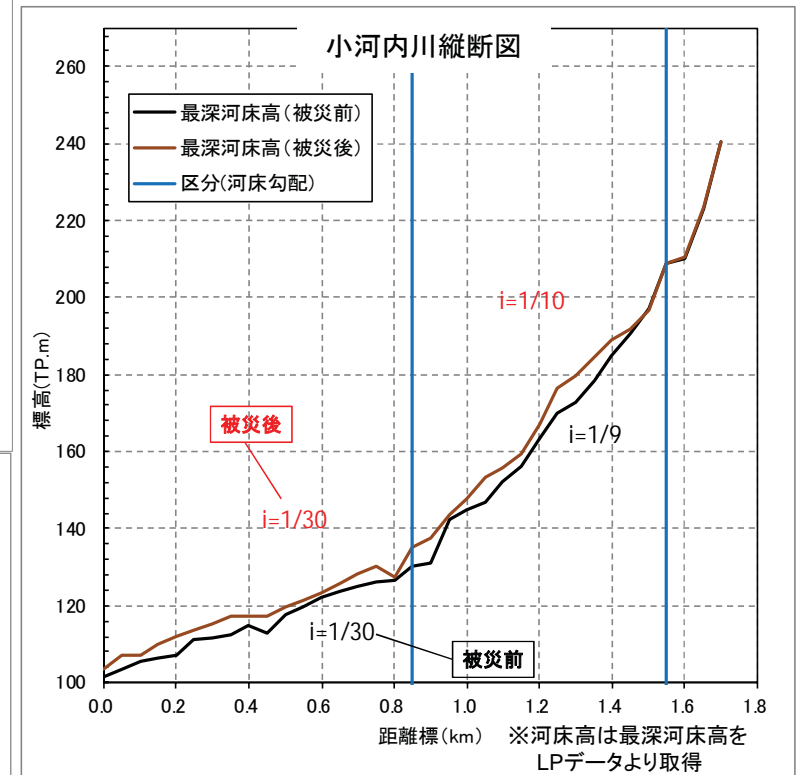
河床高縦断面形(乙石川、大山川、小河内川)

■支川の乙石川は下流側が若干の緩勾配化、大山川は上流側で若干の急勾配化、小河内川は上流側で若干の緩勾配化の傾向を示している。

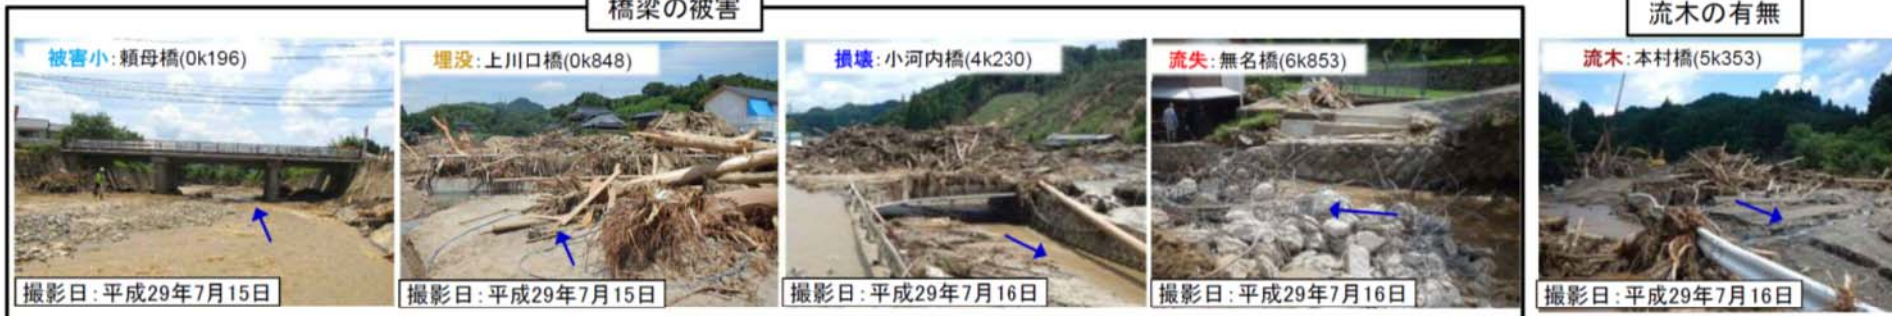
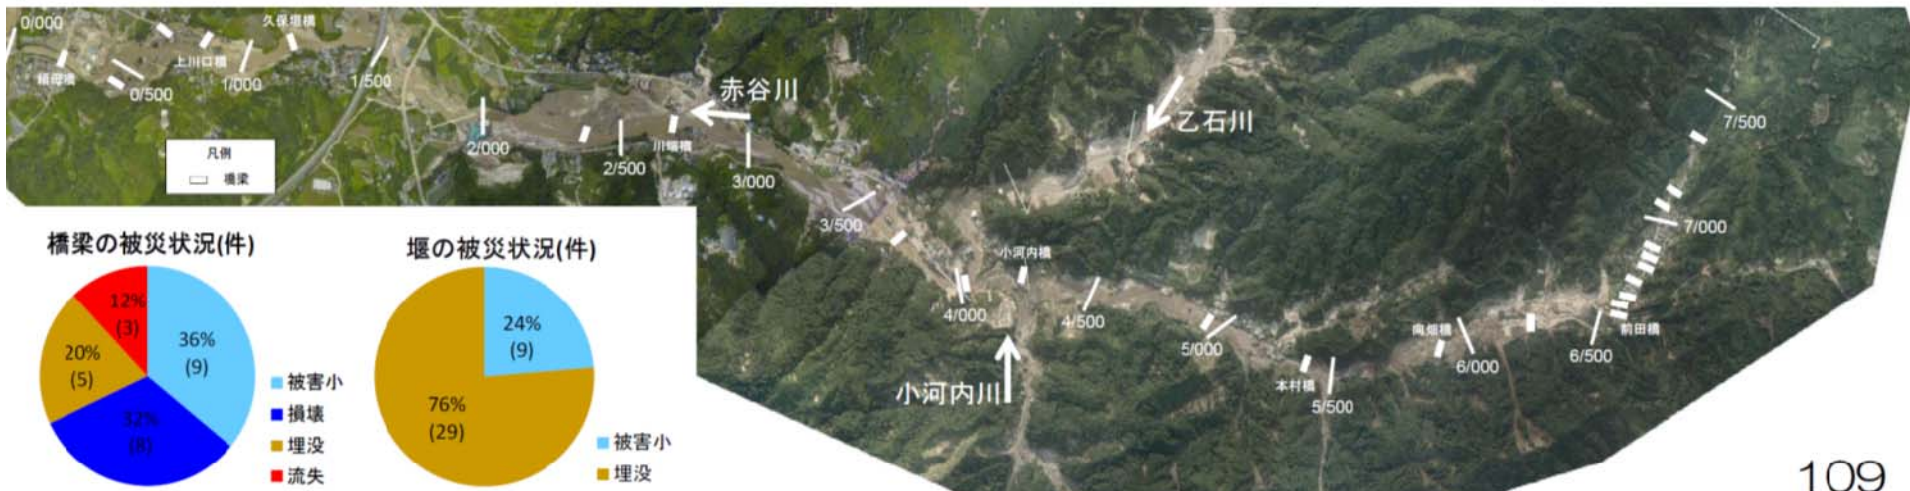
- 被災後の航空写真と現地写真から、横断工作物・橋梁の被災状況を推定した。
- 赤谷川の橋梁は、36%が被害小、32%が損壊、20%が土砂で埋没、12%が流失している。
- 堰・落差工は、24%が被害小、76%が土砂で埋没している。

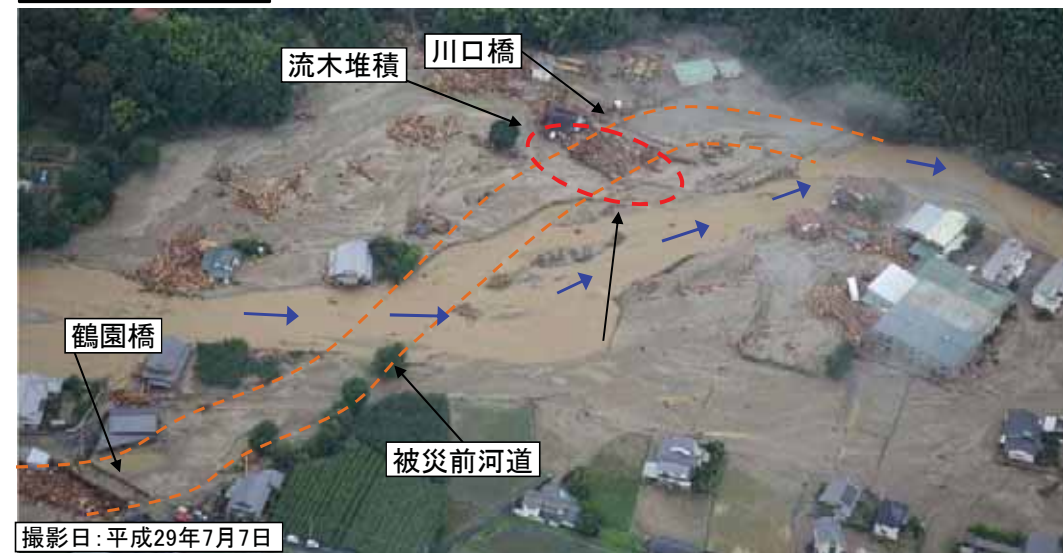
川口橋 (赤谷川0/430)

- 上流から土砂・流木が多量に流下してきたことにより、河道内において土砂と合わせて、流木が堆積したと推測される。
- 橋梁の両脇・直上下流の建物・護岸の被害は少なかった。

橋梁上流の護岸の被災はほぼ確認されなかった。

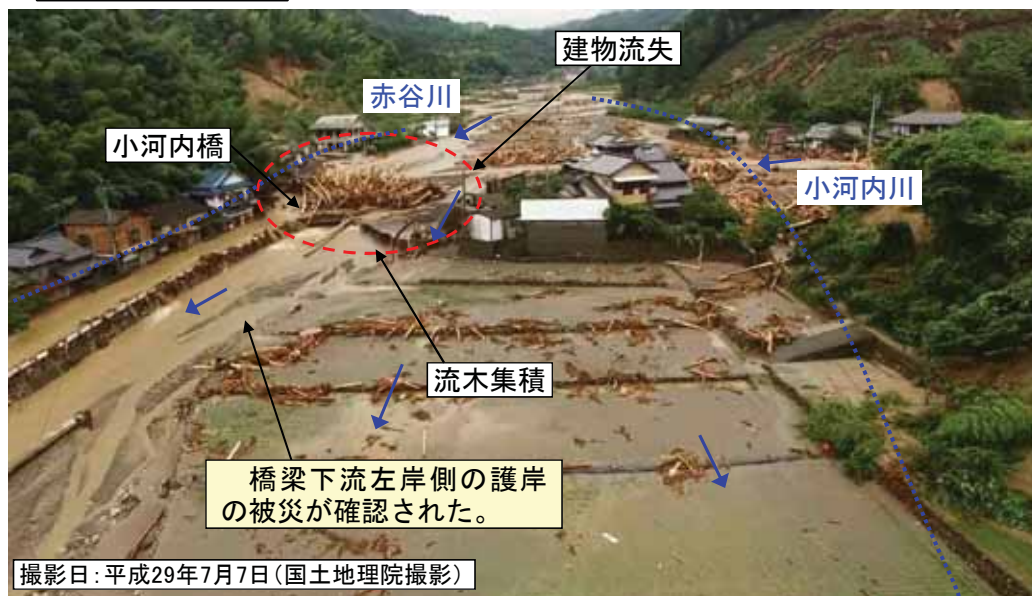
小河内橋 (赤谷川4/200)

- 河道幅が比較的狭く流木の供給が多かったため、流木が集積したと推測される。
- 橋梁の上流側に流木が集積したことにより流路が左右岸に拡散され、拡散した流下部に存在した建物、上下流の護岸に被害が発生した。

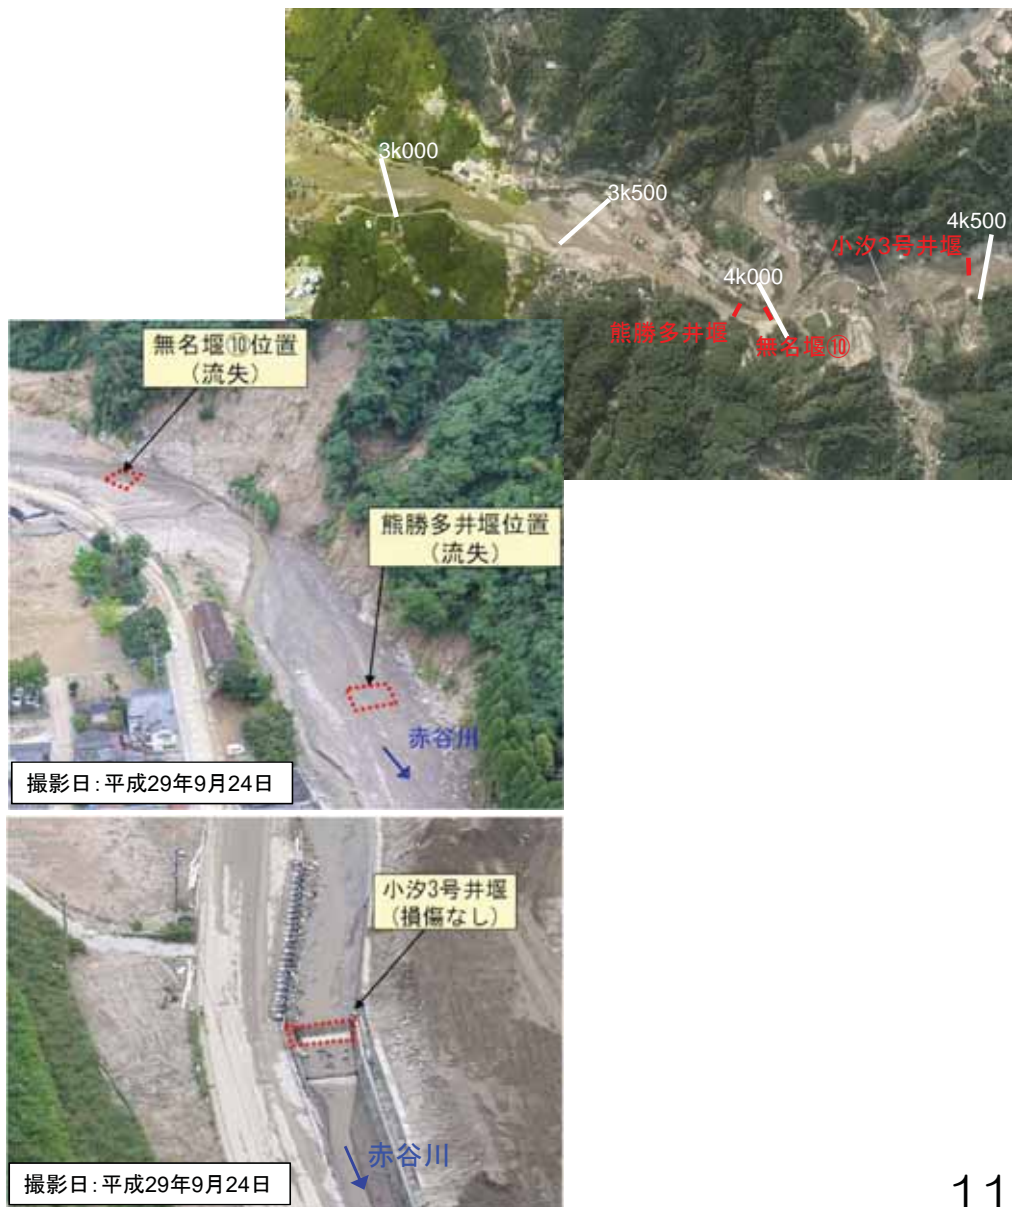
■ 赤谷川3k800～4k000(乙石川合流点)付近の2つの堰は、河道と共に侵食・流失している。
 ■ その他の堰・落差工の被災については、埋没・不明箇所が多く存在する。

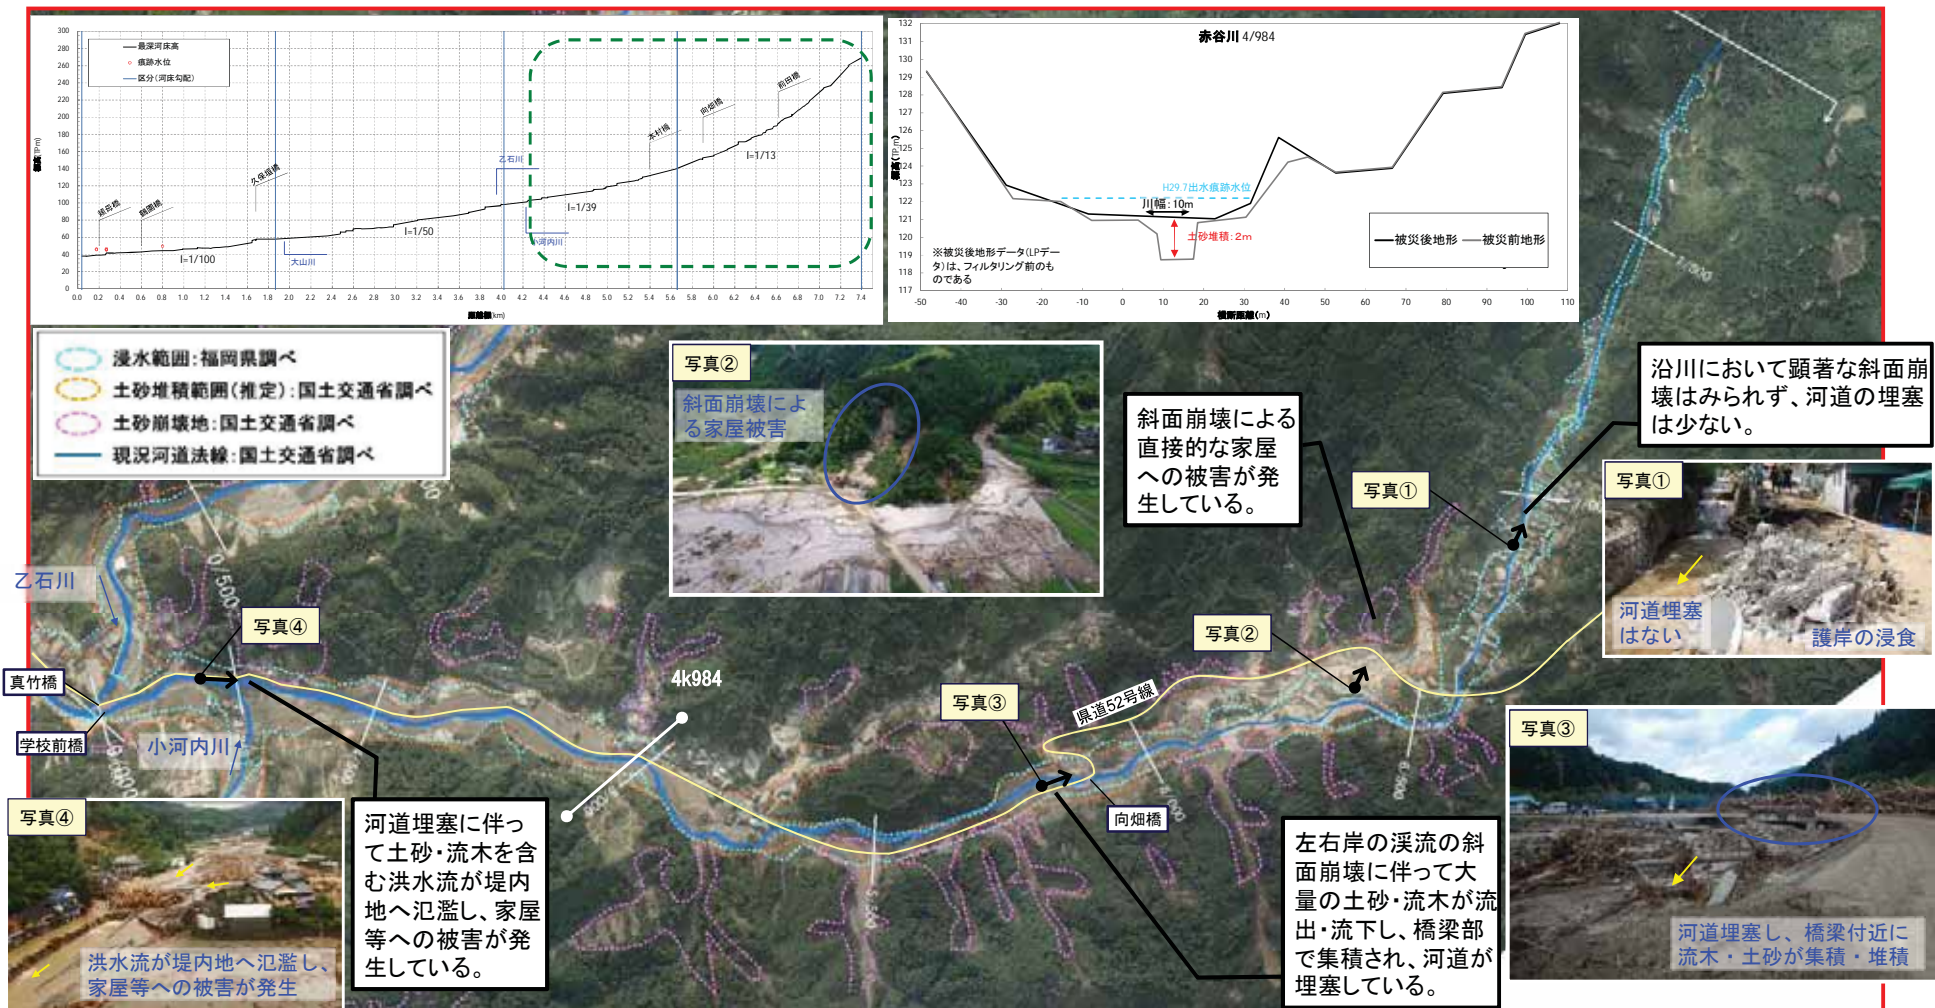
2) 河道状況(区間別の被害の特徴:赤谷川4k250~8k000付近)

- 6k500より上流の区間は、沿川において顕著な斜面崩壊はみられず、河道の埋塞は少ない。
- 4k250~6k500の区間は、左右岸の溪流の斜面崩壊に伴って、谷地形を埋めるように大量の土砂・流木が流下している。橋梁部で流木が集積され河道が閉塞するとともに、大量の土砂により河道も埋塞している。河道埋塞に伴って土砂・流木を含む洪水流が堤内地へ氾濫し、家屋等への被害が発生し、斜面崩壊による直接的な家屋被害も発生している。

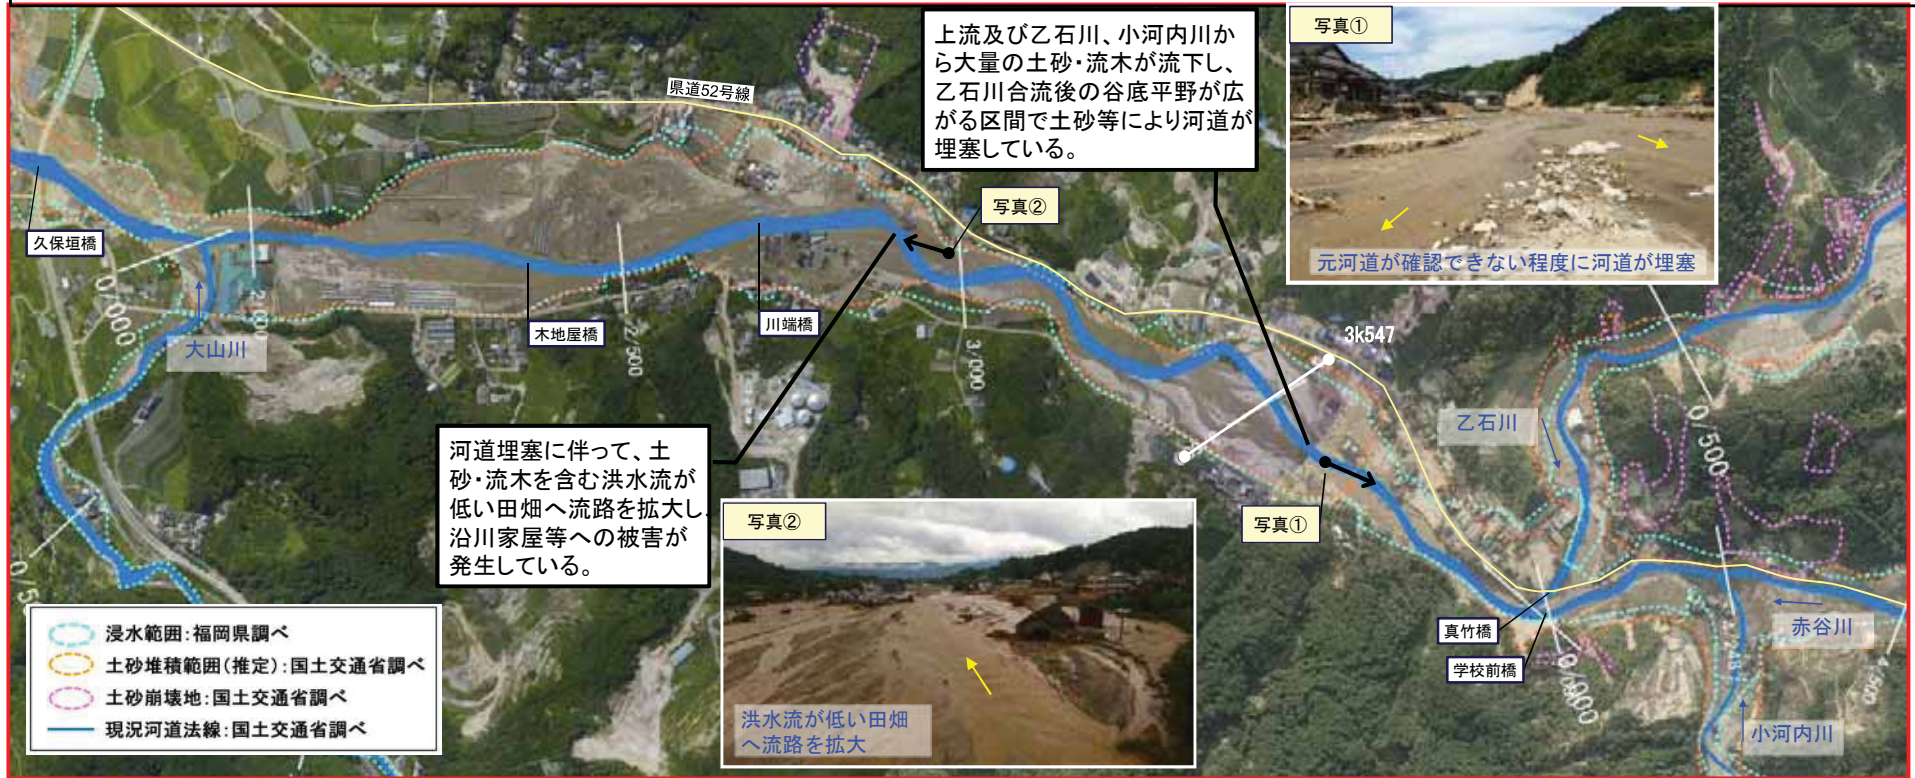
2) 河道状況(区間別の被害の特徴:赤谷川1k950~4k250付近)

- 上流及び乙石川、小河内川から大量の土砂・流木が流下し、乙石川合流後の谷底平野が広がる区間で土砂等により河道が埋塞している。
- 河道埋塞に伴い、土砂・流木を含む洪水流が低い田畑へ流路を拡大し、沿川家屋等への被害が発生している。

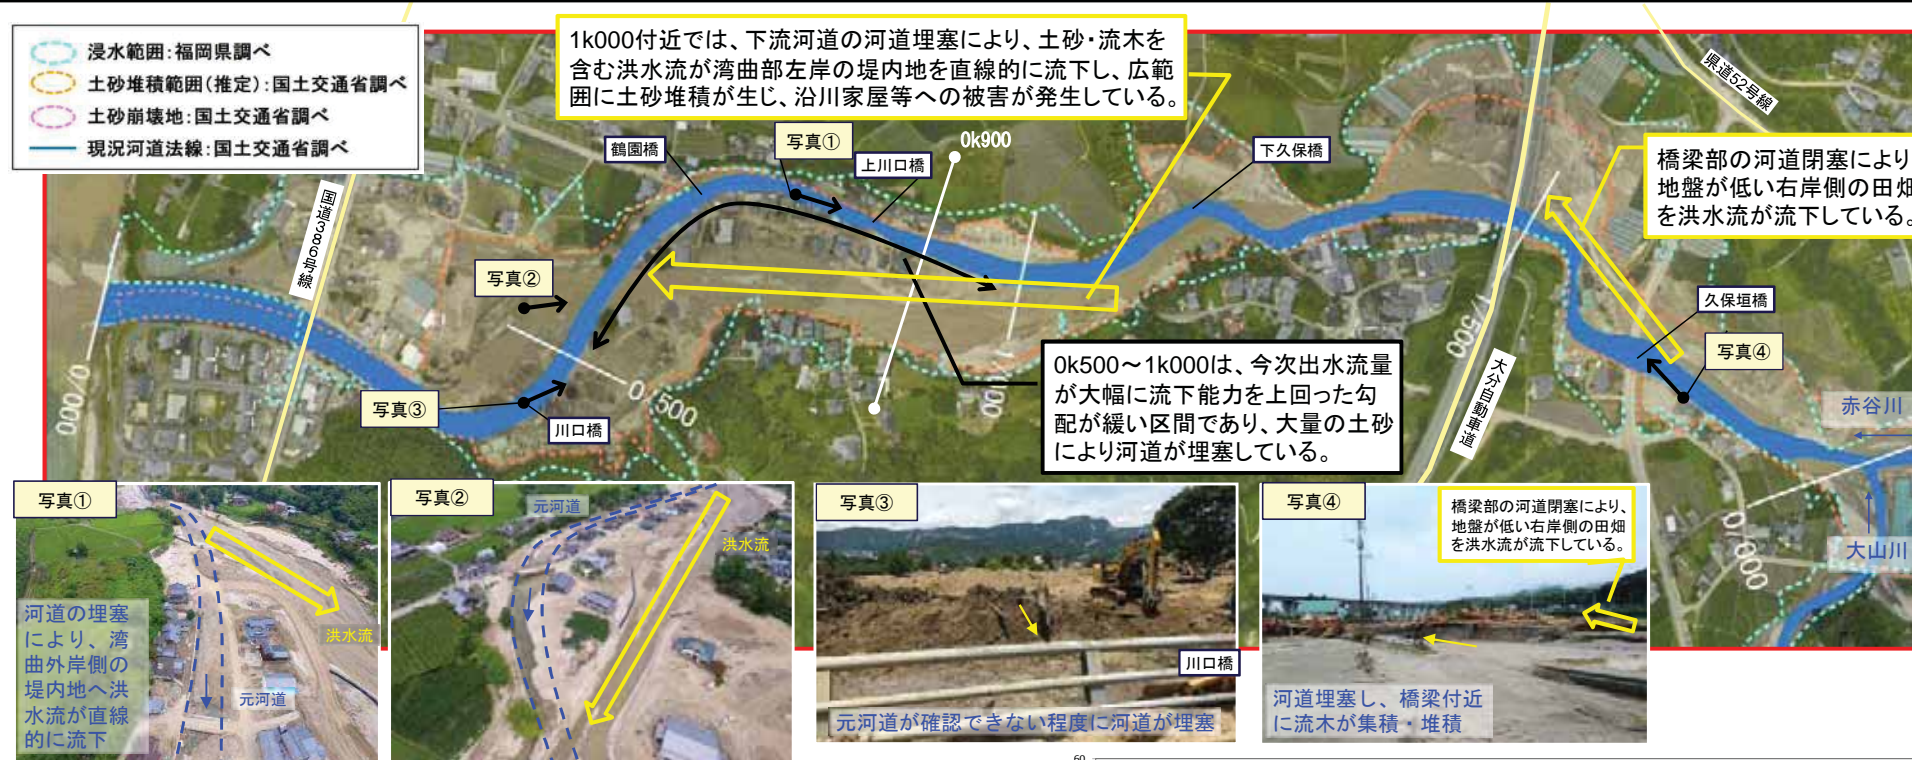
2) 河道状況(区間別の被害の特徴:赤谷川0k000~1k950付近)

- 0k500~1k000は、今次出水流量が大幅に流下能力を上回った勾配が緩い区間であり、大量の土砂により河道が埋塞している。
- 1k000付近では、下流区間の河道埋塞により、土砂・流木を含む洪水流が湾曲部左岸の堤内地を直線的に流下し、広範囲に土砂堆積が生じ、沿川家屋等への被害が発生している。
- 1k700付近では、橋梁部の河道閉塞により、地盤が低い右岸側の田畑を洪水流が流下している。

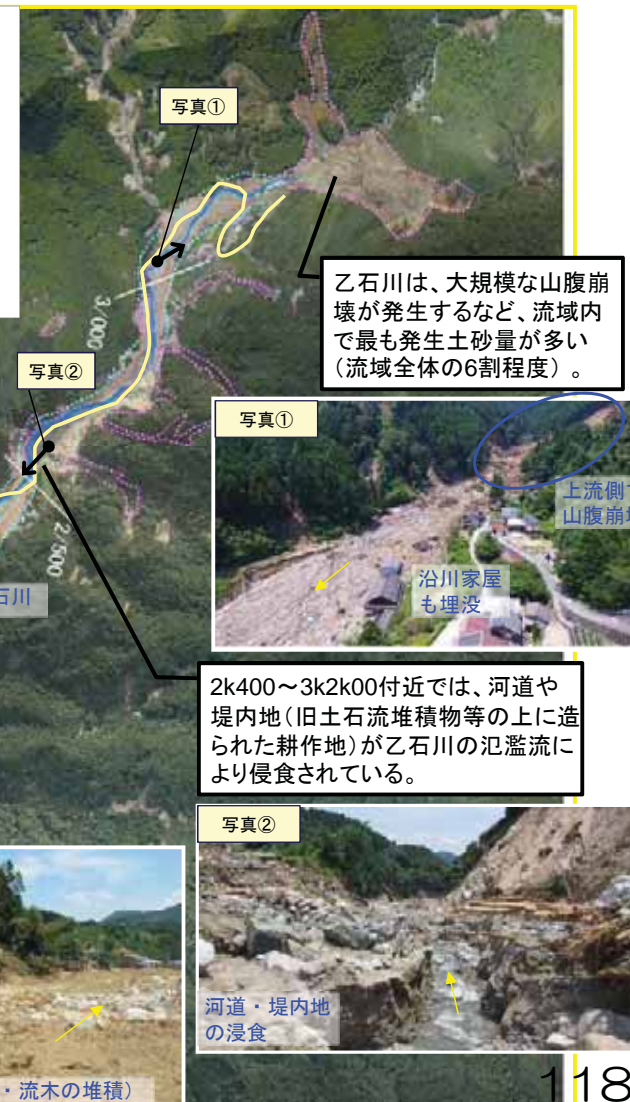
2) 河道状況(区間別の被害の特徴:乙石川0k000~3k200付近)

- 乙石川は、大規模な山腹崩壊が発生するなど、流域内で最も発生土砂量が多い(流域全体の6割程度)。
- 2k400~3k200付近は、河道や堤内地(旧土石流堆積物等の上に造られた耕作地)が氾濫流により侵食されている。
- 2k400下流は、左右岸の渓流の斜面崩壊に伴い谷地形を埋める形で土砂・流木を含む洪水流が全面的に流下し、大量の土砂等により河道が埋塞し、地盤が低い沿川家屋が被災している。
- 赤谷川合流部では、橋梁が流木等により河道閉塞し、流路が左岸側(本川上流側)へ変化している。

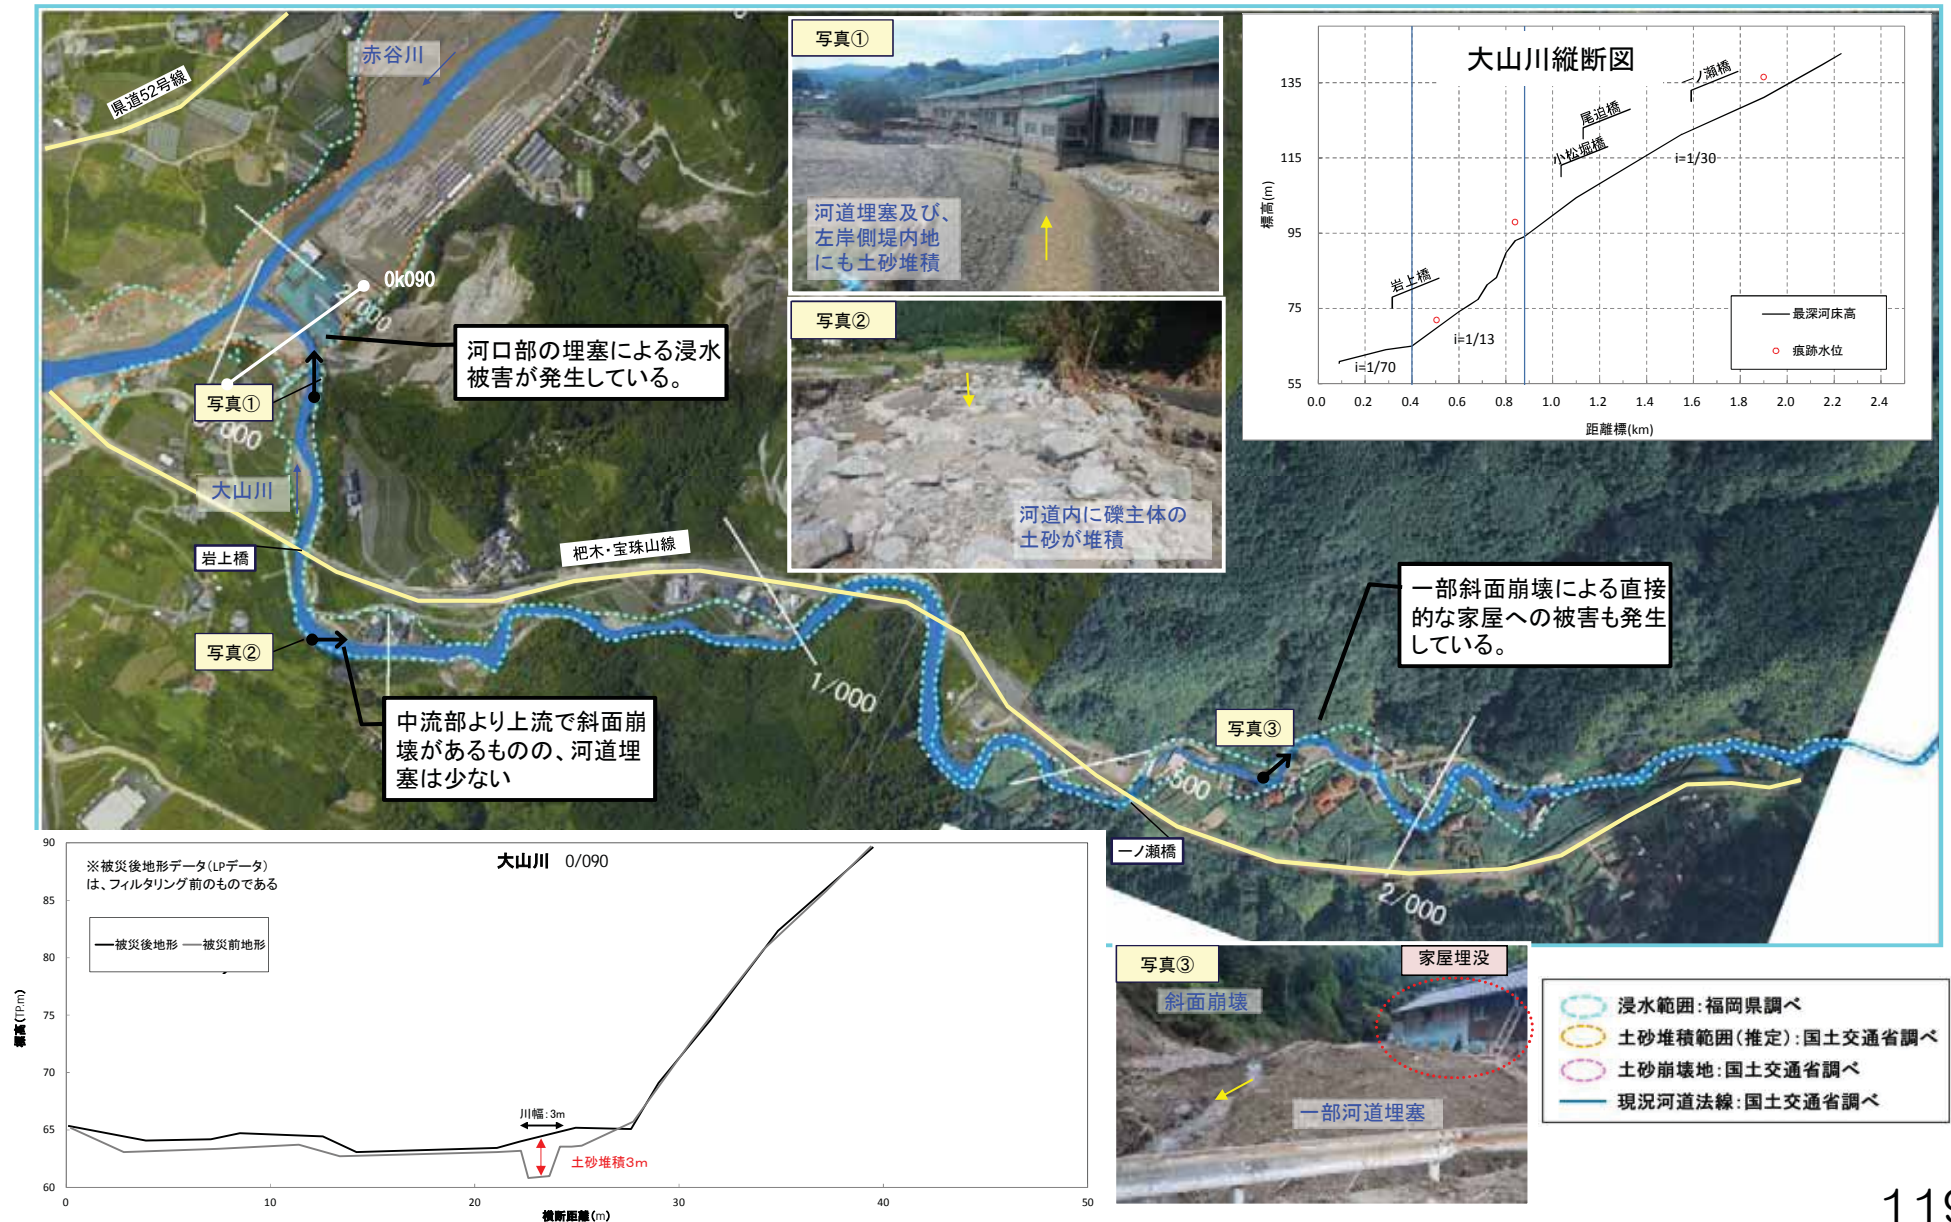
- 中流部より上流で斜面崩壊があり、赤谷川合流部で河道埋塞が発生しているが、河道埋塞は少ない。
- 河口部の埋塞による浸水被害が発生し、一部斜面崩壊による直接的な家屋への被害も発生している。

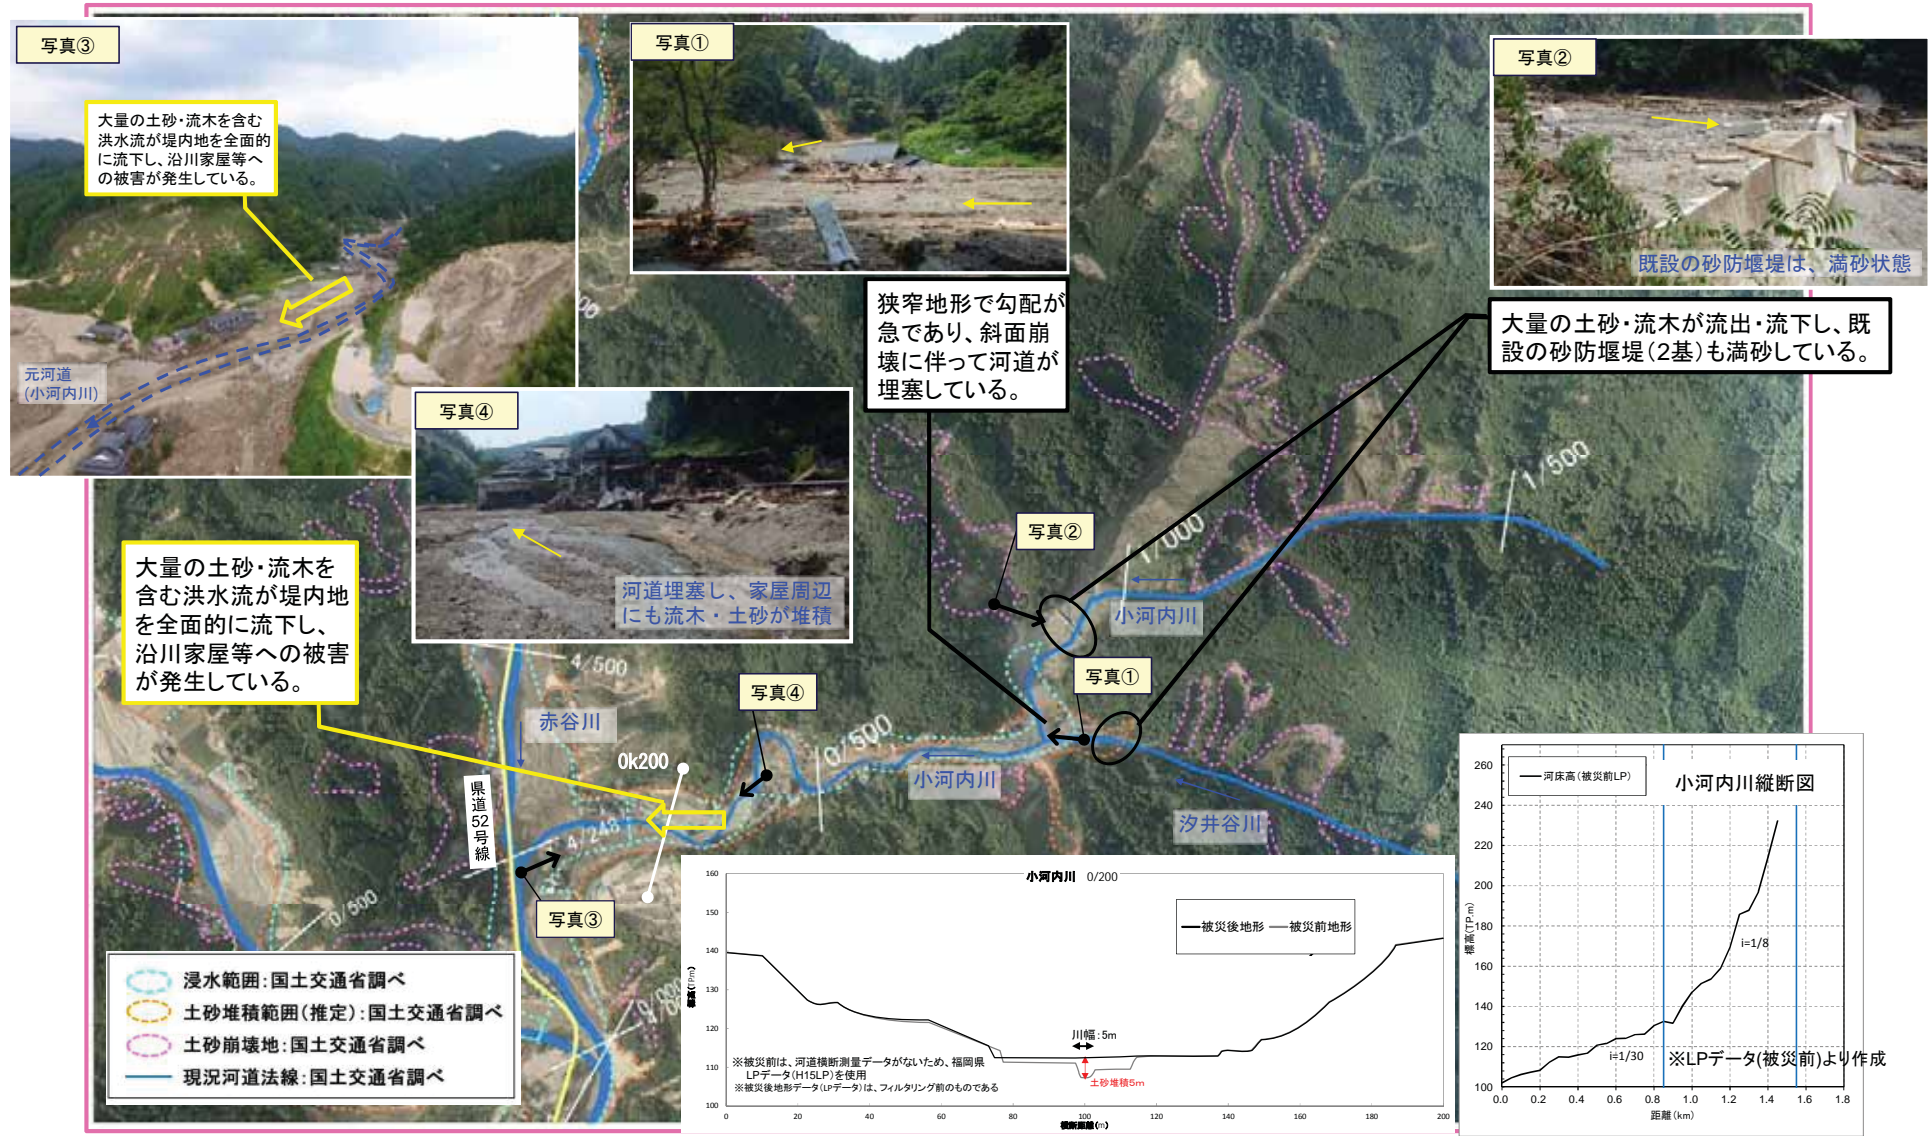
2) 河道状況(区間別の被害の特徴:小河内川0k000~1k500付近)

- 狭窄地形で勾配が急であり、斜面崩壊に伴って河道が埋塞している。大量の土砂・流木が流出・流下し、既設の砂防堰堤(2基)も満砂している。
- 大量の土砂・流木を含む洪水流が堤内地を全面的に流下し、沿川家屋等への被害が発生している。

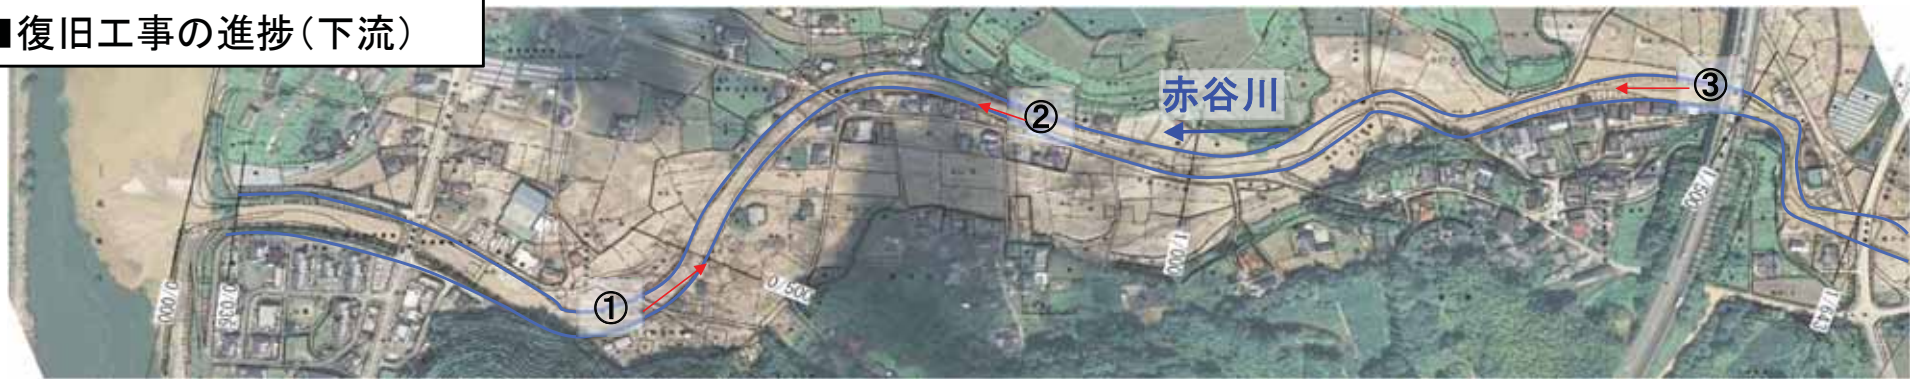
①着工前(0k400付近)

土砂により埋塞した河道の復旧工事

土砂等を除去した河道
