4. 赤谷川流域の状況

(2) 九州北部豪雨による被害状況

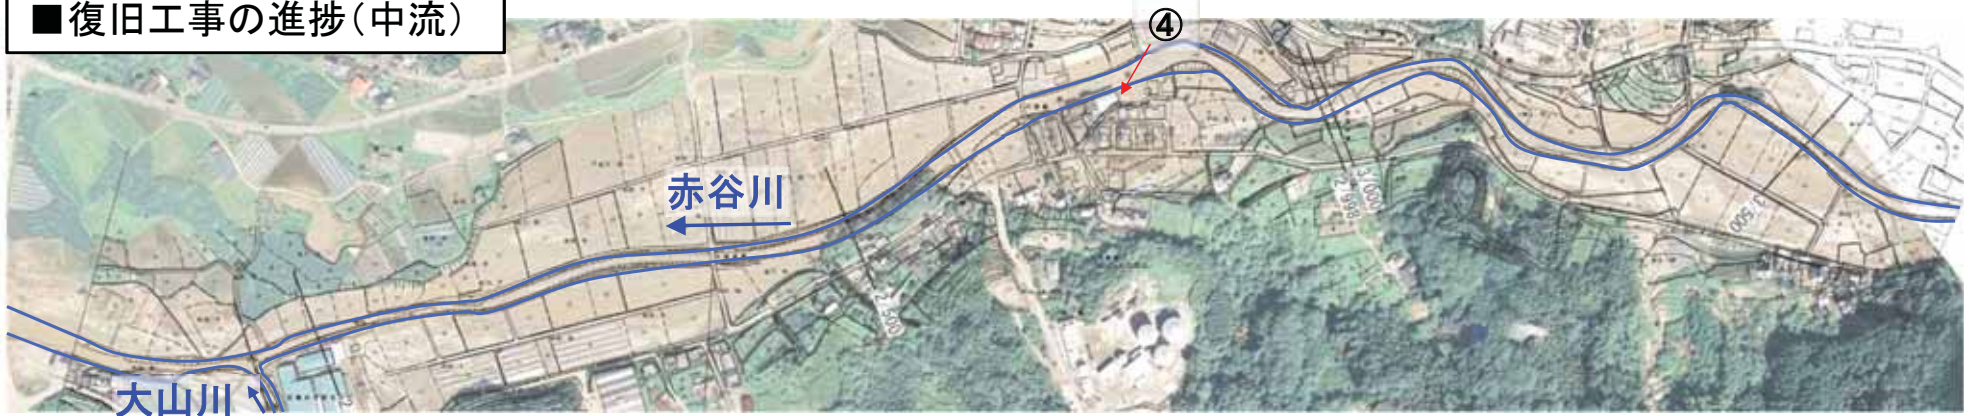
④着工前(2k800付近)

大型土のうを据え付けて河道を掘削

土砂等を除去し河積を確保

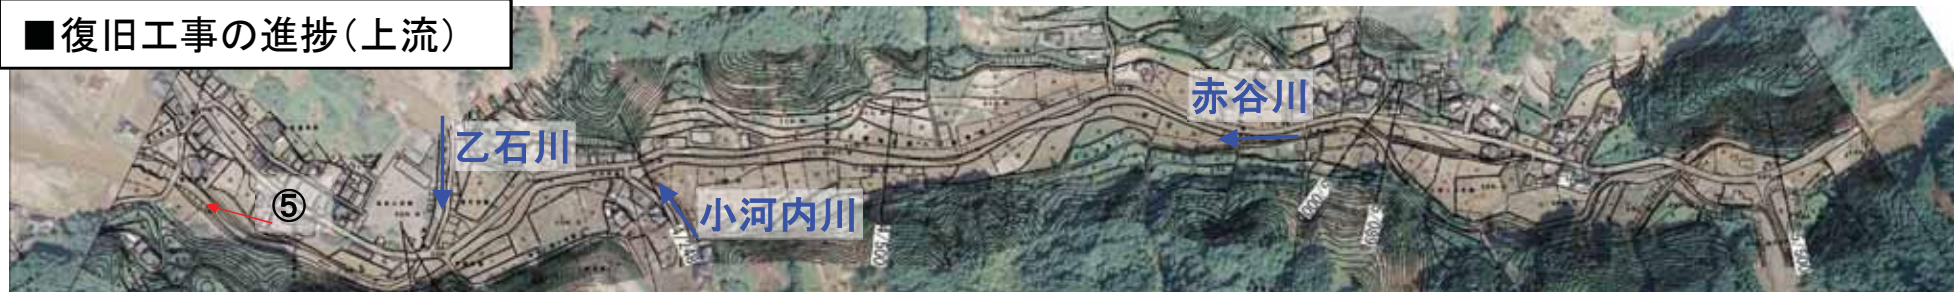
⑤着工前(3k700付近)

住家前に大型土のうを据え付けて、
河岸侵食を防止

土砂等を除去し河積を確保
